# Asbestinventarisatetest

Gillis Damaesstraat 73, 2040 Antwerpen

Attestnummer : 20260118-000050.000

Uitgegeven op : 18.01.2026

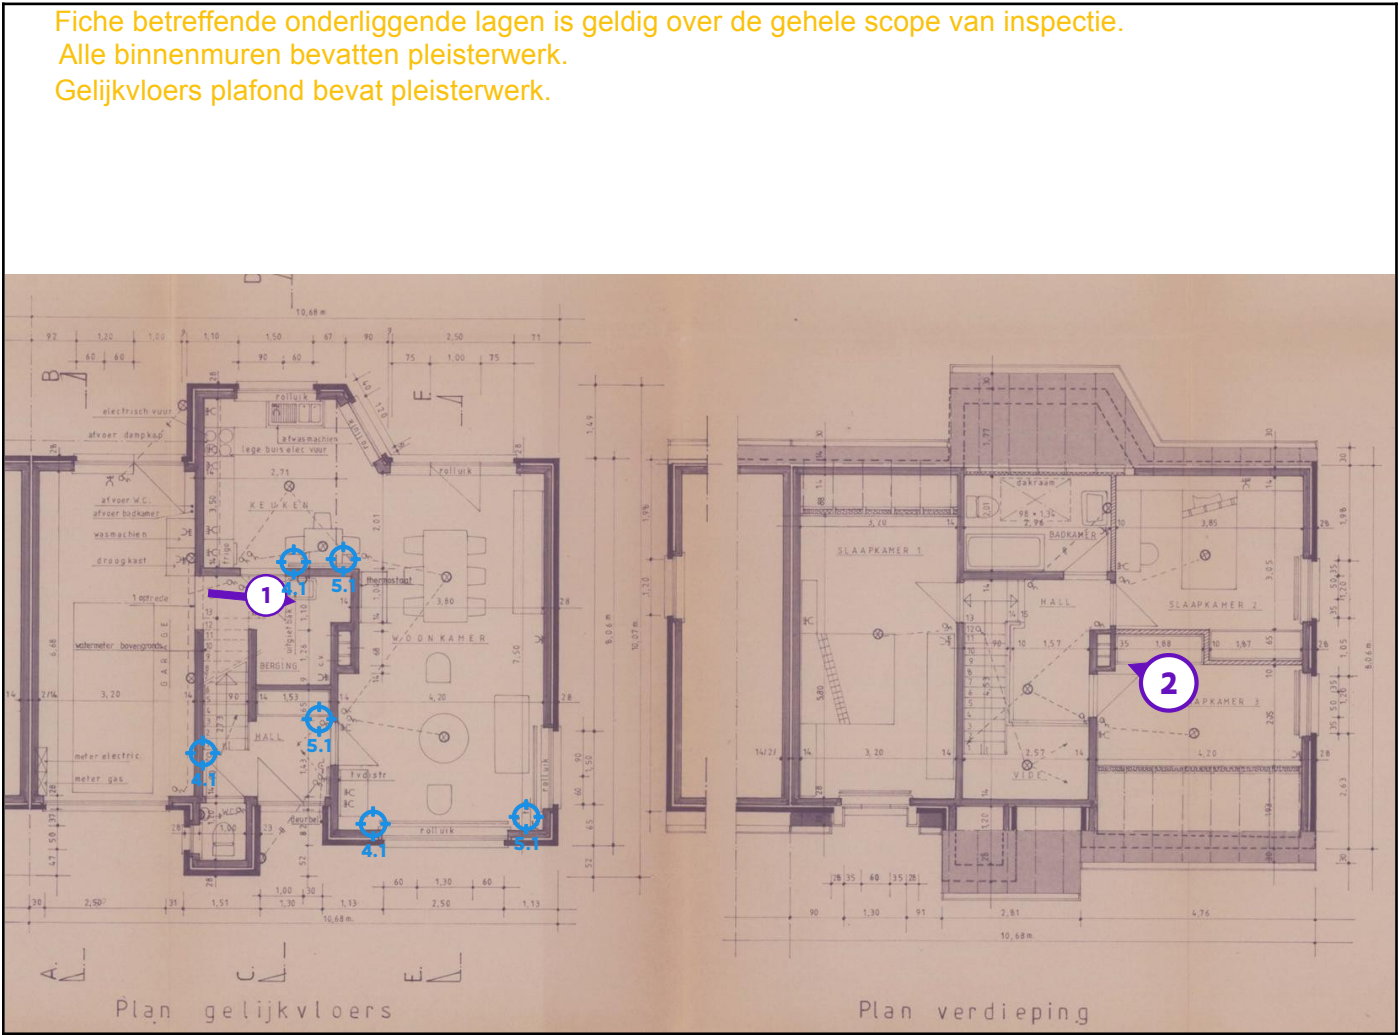
# Plan 1.1: Plan

Onderliggende lagen vallen buiten de scope van het onderzoek, bij beschadiging of renovatie dienen onderliggende lagen onderzocht te worden om de aanwezigheid van asbesttoepassingen uit te sluiten.

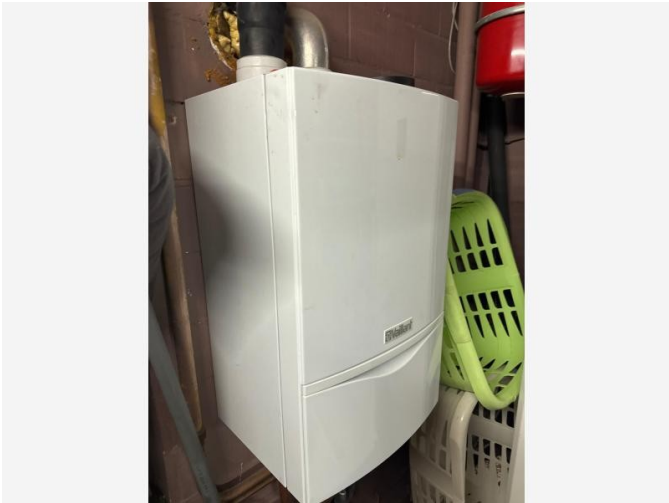
*Situeringsfoto*

### Tijdelijke beperking

**Reden:** Er is geen volledige risicobeoordeling mogelijk

**Uitleg van de asbestdeskundige:** Stookinstallatie is vernieuwd.

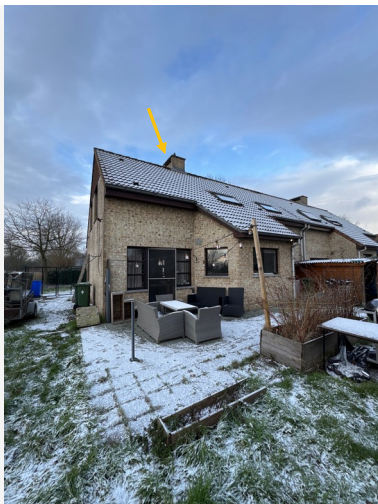
*Situeringsfoto*

### Tijdelijke beperking

**Reden:** Het te onderzoeken materiaal situeert zich hoger dan 3,50 m te rekenen vanaf een veilige ondergrond

**Uitleg van de asbestdeskundige:** Binnenkant van de schouw kan niet worden onderzocht wegens het feit dat dit zich op een afstand hoger dan 3,5m t.o.v. een vaste ondergrond bevindt. Verder is de schouw ook ingesloten.

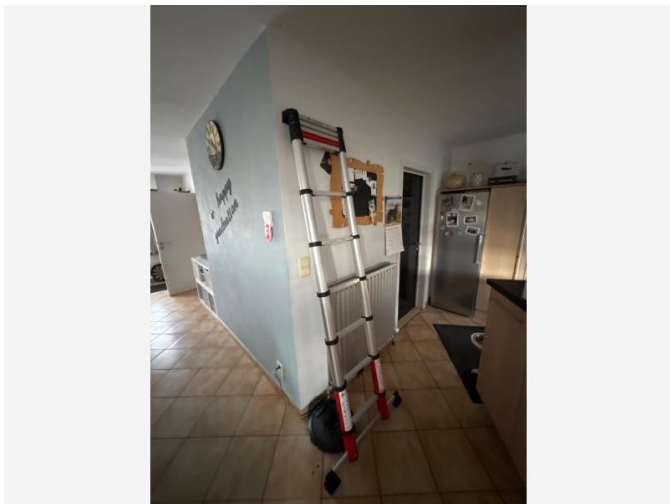
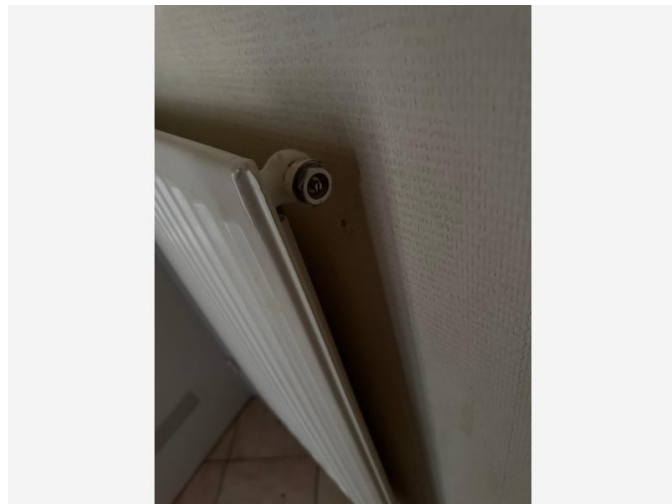
## Fiche 4: Pleisterwerk muur

## Conclusie

Geen asbest

| # | Type | Referentie | Resultaat |
|---|---|---|---|
| 4.1 | Mengmonster | MM01 Pleisterwerk muur | Geen asbest |

| Opmerking | Binnenmuren bevatten pleisterwerk. |

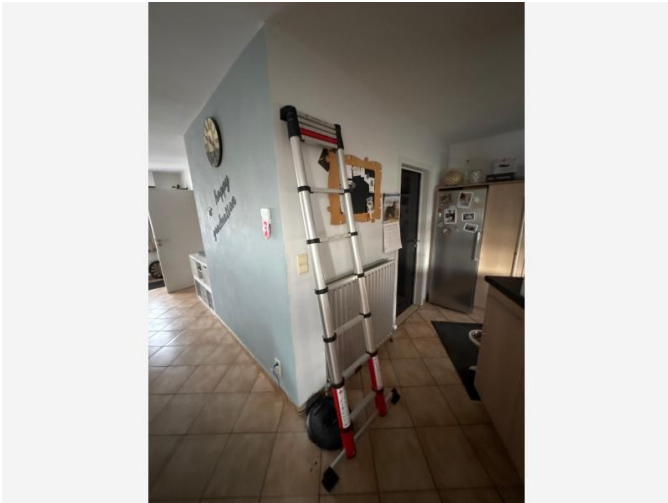
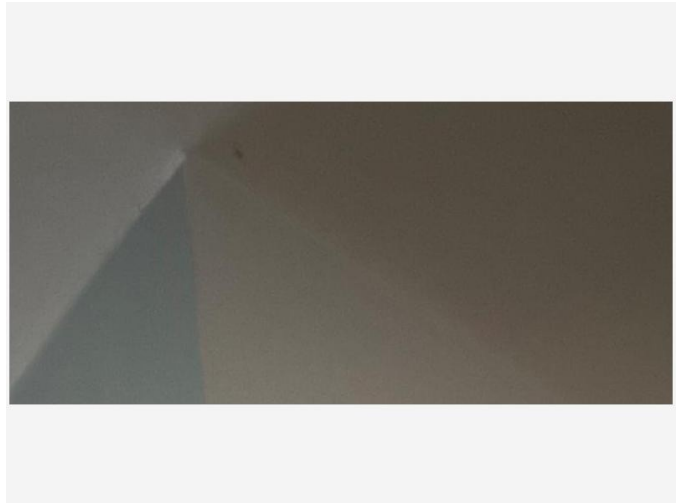
## Fiche 5: Pleisterwerk plafond

### Conclusie

Geen asbest

| # | Type | Referentie | Resultaat |
|---|---|---|---|
| 5.1 | Mengmonster | Pleisterwerk plafond | Geen asbest |

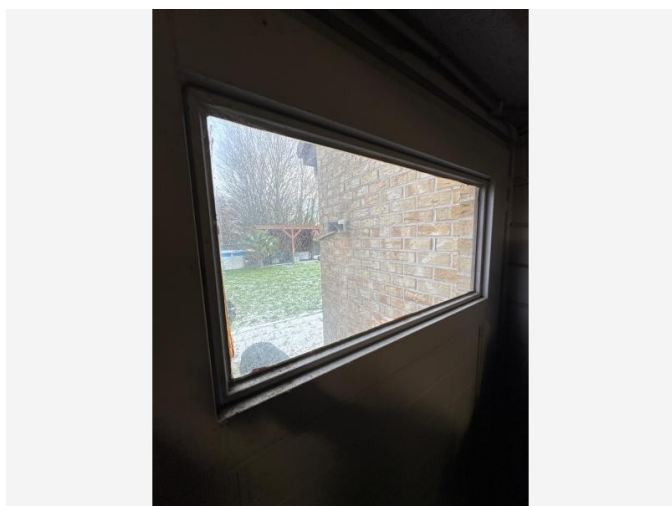
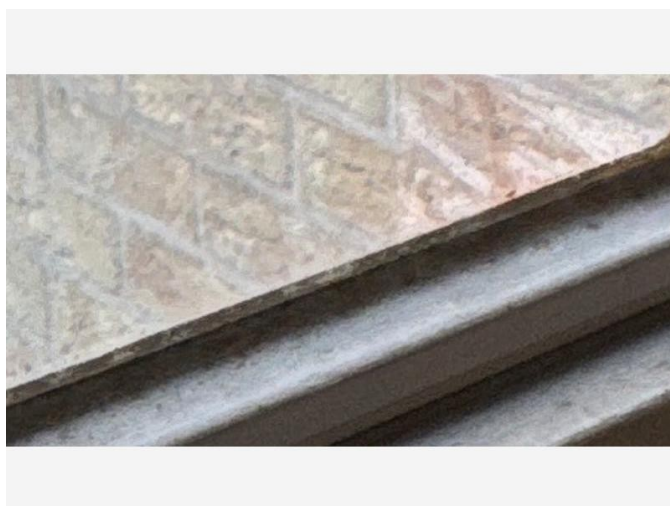
### Fiche 6: Mastiek - niet aanwezig

| Beschrijving | Notitie | Terug te vinden op plannen |
|---|---|---|
| Fiche 6: Mastiek - niet aanwezig | - | - |

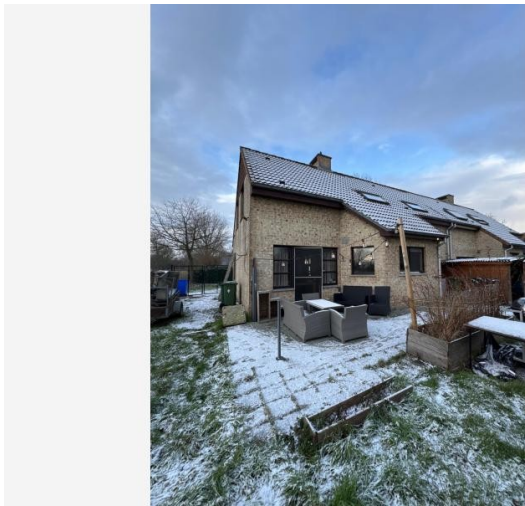
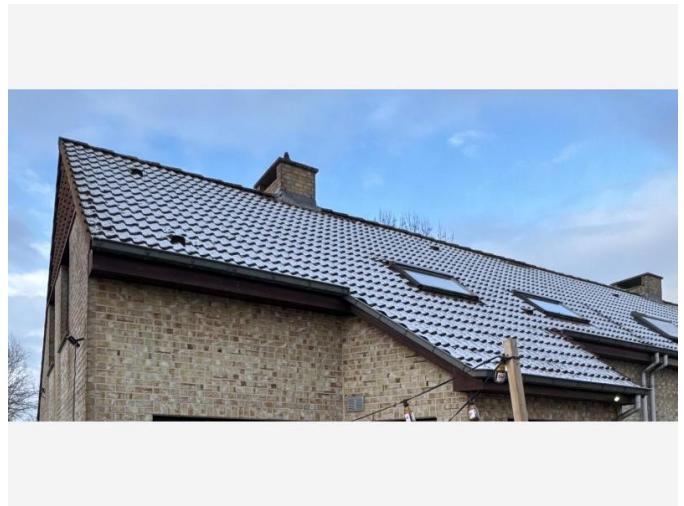
## Fiche 7: Dakbedekking - pannen

| Beschrijving | Notitie | Terug te vinden op plannen |
|---|---|---|
| Fiche 7: Dakbedekking - pannen | De dakbedekking van het hoofdgebouw (hellend dak) bestaat uit dakpannen, die bijgevolg niet asbesthoudend zijn. | - |

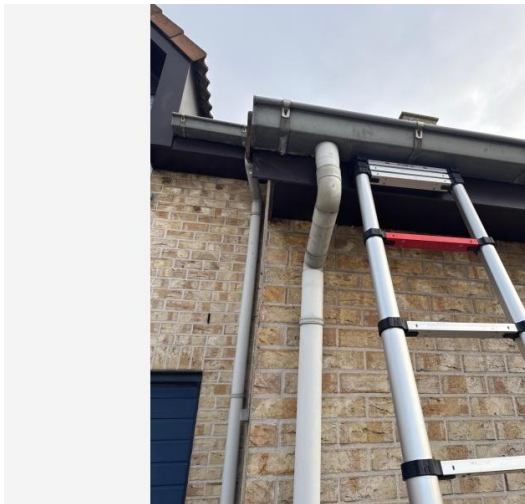
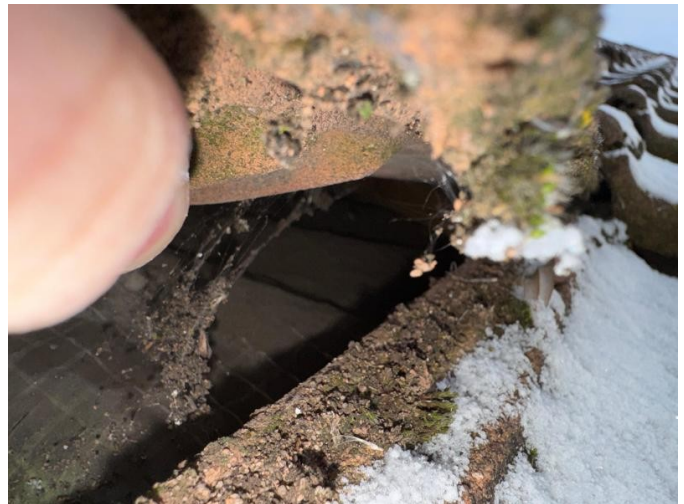
## Fiche 8: Materialen onder dakbedekking

| Beschrijving | Notitie | Terug te vinden op plannen |
|---|---|---|
| Fiche 8: Materialen onder dakbedekking | Er is geen cement onderdak aanwezig onder de dakpannen. | - |
