# Asbestinventarisatetest

Kastanjelaan 6/VER1, 2940 Stabroek

Attestnummer : **20251208-000078.000**

Uitgegeven op : **08.12.2025**

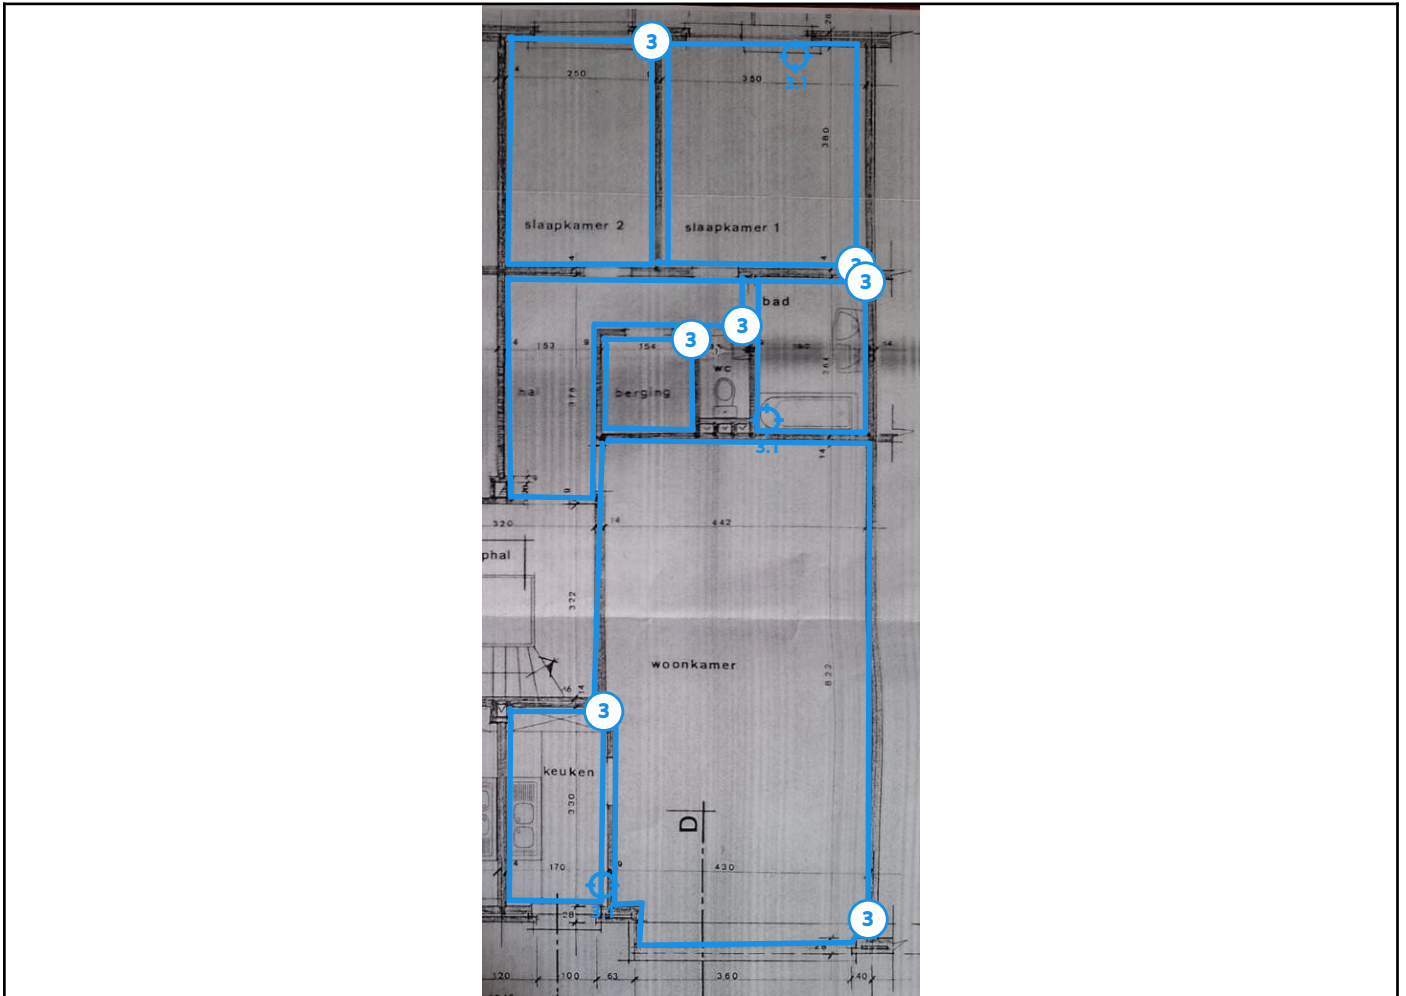
## Plan 1.1: Appartement 1V

| Beschrijving | Type | Actie |
|---|---|---|
| 3. Pleisterwerk wanden | Geen asbest | - |
| 3.1 Code: MM1 | Mengmonster | - |

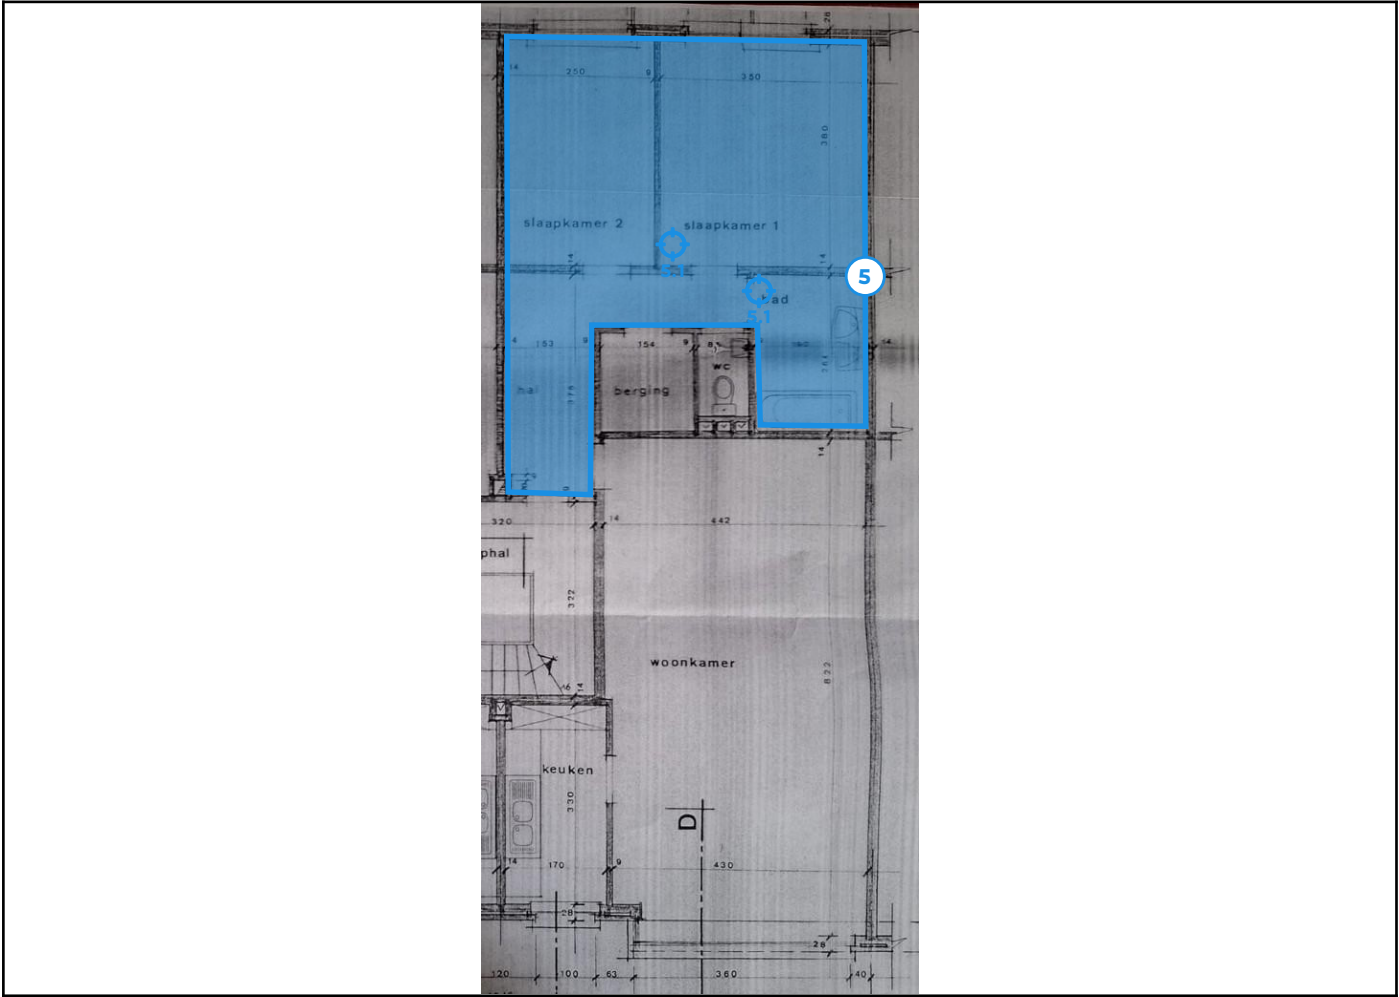
# Plan 1.2: Appartement 1V

| Beschrijving | Type | Actie |
|---|---|---|
| 5. Pleisterwerk plafonds | Geen asbest | - |
| 5.1 Code: MM2 | Mengmonster | - |

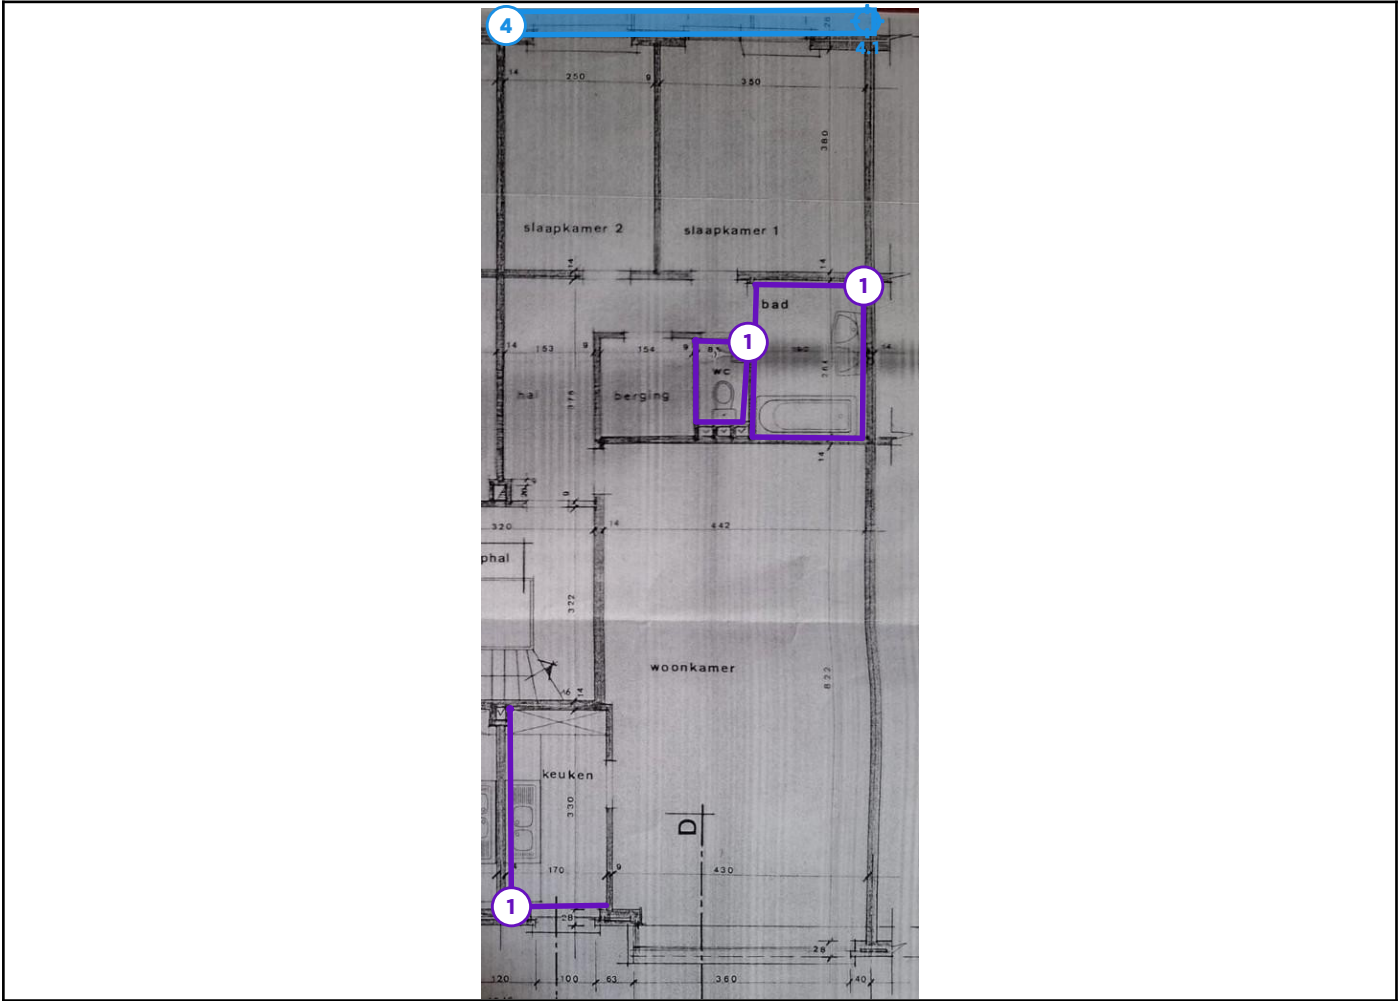
# Plan 1.3: Kastanjelaan

| Beschrijving | Type | Actie |
|---|---|---|
| 1. Faience tegels | Advies | - |
| 4. Roofing balkonvloer | Geen asbest | - |
| 4.1 Code: MM3 | Puntmonster | - |

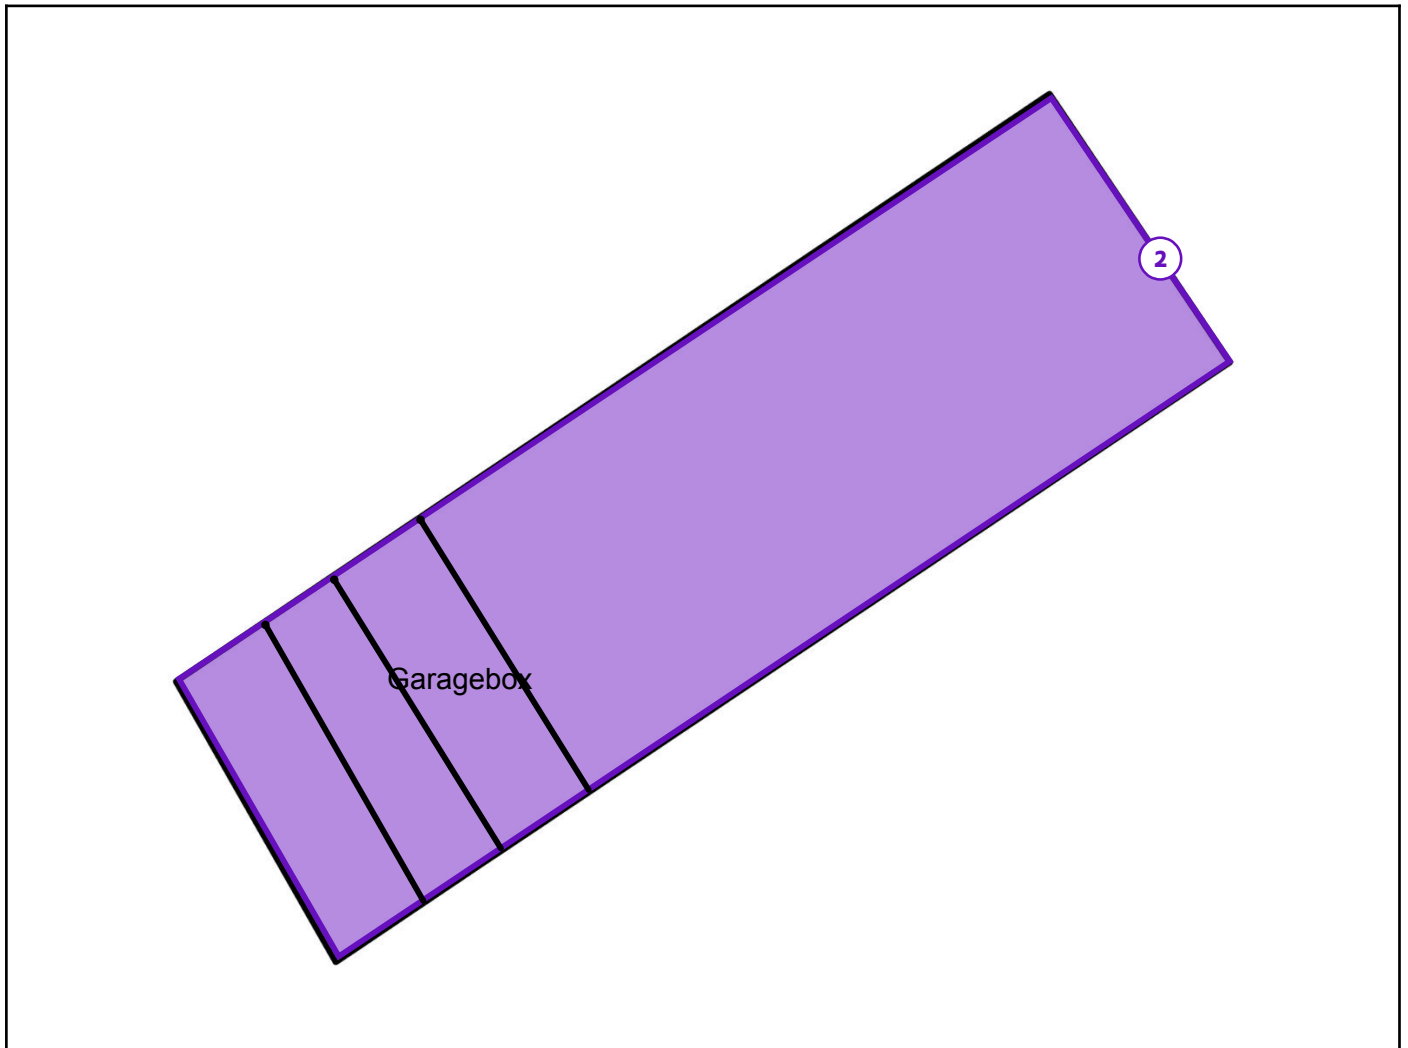
## Plan 2.1: Bijgebouw plan

| Beschrijving | Type | Actie |
|---|---|---|
| 2. Roofing dak garagebox | Advies | - |

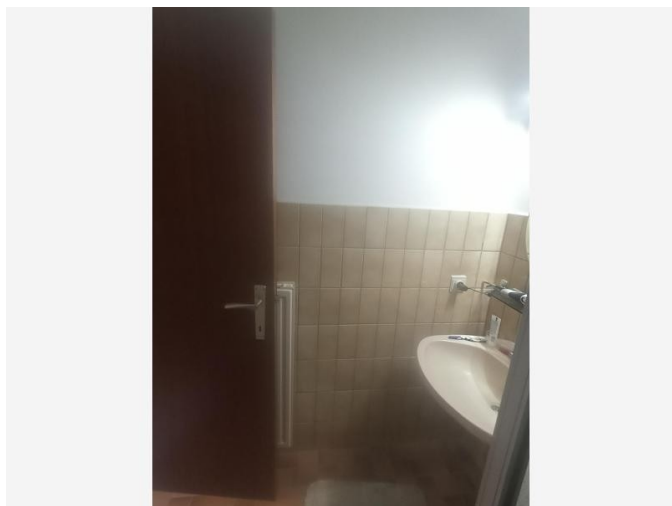
Situeringsfoto

Wandtegels geplaatst voor 2001 kunnen bevestigd zijn met asbesthoudende tegellijm. Staalname is niet mogelijk zonder de toepassing te beschadigen.

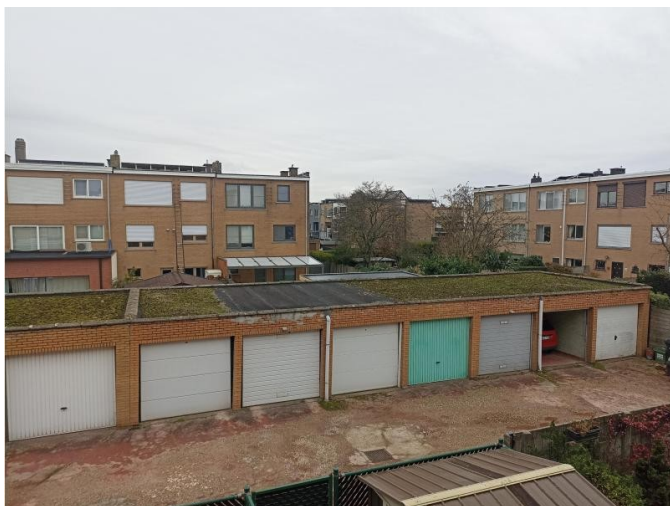
Situeringsfoto

De roofing van de garagebox behoort tot het inspectiegebied van de gemeenschappelijke delen van het garageboxcomplex. Wanneer er een asbestattest voor de gemeenschappelijke delen opgezet wordt dient het dak verder geïnspecteerd te worden.

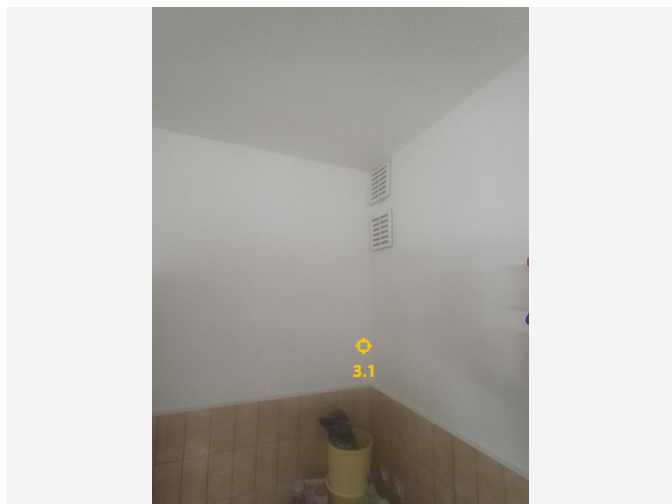
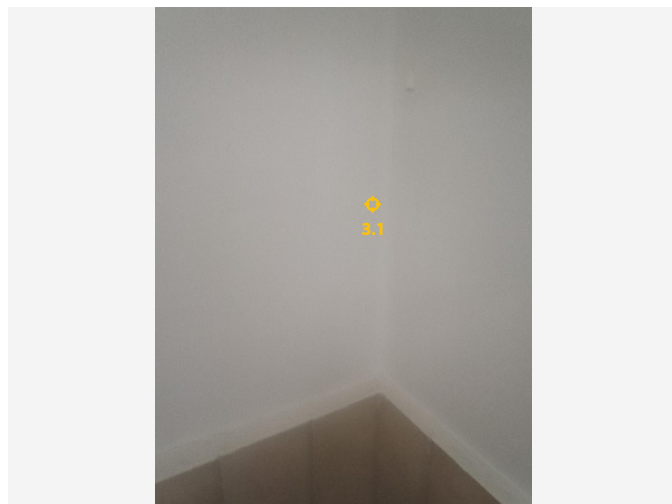
## Fiche 3: Pleisterwerk wanden

Geen asbest

| # | Type | Referentie | Resultaat |
|---|---|---|---|
| 3.1 | Mengmonster | MM1 | Geen asbest |

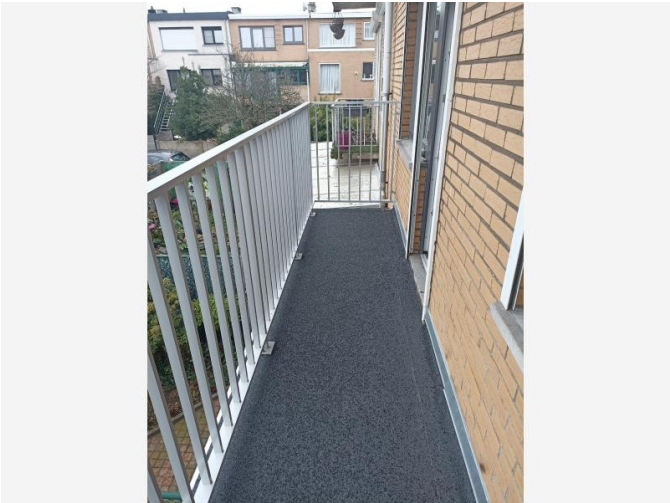
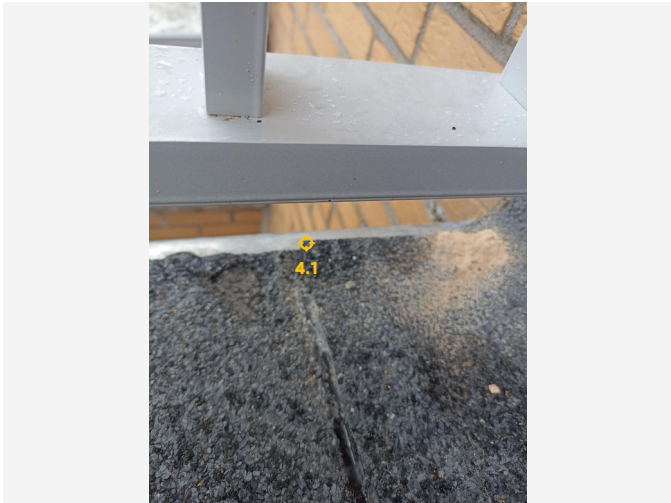
# Fiche 4: Roofing balkonvloer

Geen asbest

| # | Type | Referentie | Resultaat |
|---|---|---|---|
| 4.1 | Puntmonster | MM3 | Geen asbest |

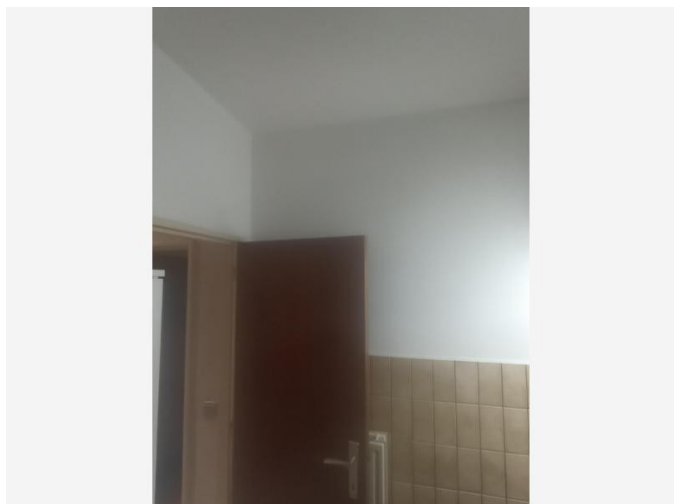
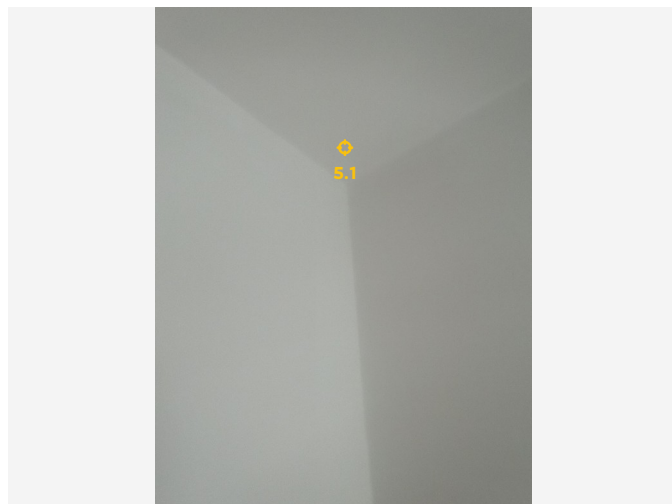
## Fiche 5: Pleisterwerk plafonds

Geen asbest

| # | Type | Referentie | Resultaat |
|---|---|---|---|
| 5.1 | Mengmonster | MM2 | Geen asbest |
