# Asbestinventarisatattest

Valeriaanstraat 27, 2040 Antwerpen

Attestnummer : 20260118-000057.000

Uitgegeven op : 18.01.2026

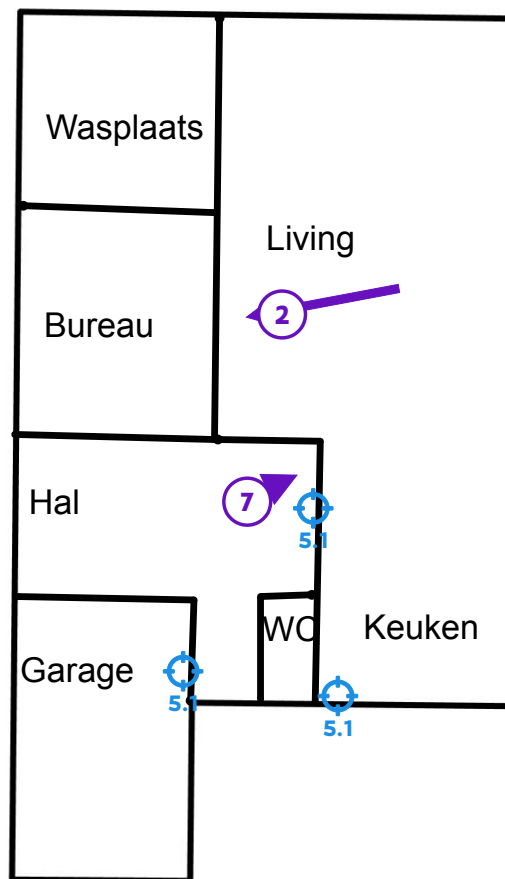
## Plan 1.1: Gelijkvloers

Fiche betreffende materialen onder de dakbedekking is geldig over het gehele dak.  
Fiche betreffende onderliggende lagen is geldig over de gehele scope van inspectie.  
Alle binnenmuren bevatten pleisterwerk.

| Beschrijving | Type | Actie |
|---|---|---|
| 2. Binnenkant schouw | Beperking | - |
| 3. Materialen onder dakbedekking - onderdakplaten | Beperking | - |
| 4. Onderliggende lagen - vloeren - plafonden - tegels | Advies | - |
| 5. Pleisterwerk muur | Geen asbest | - |

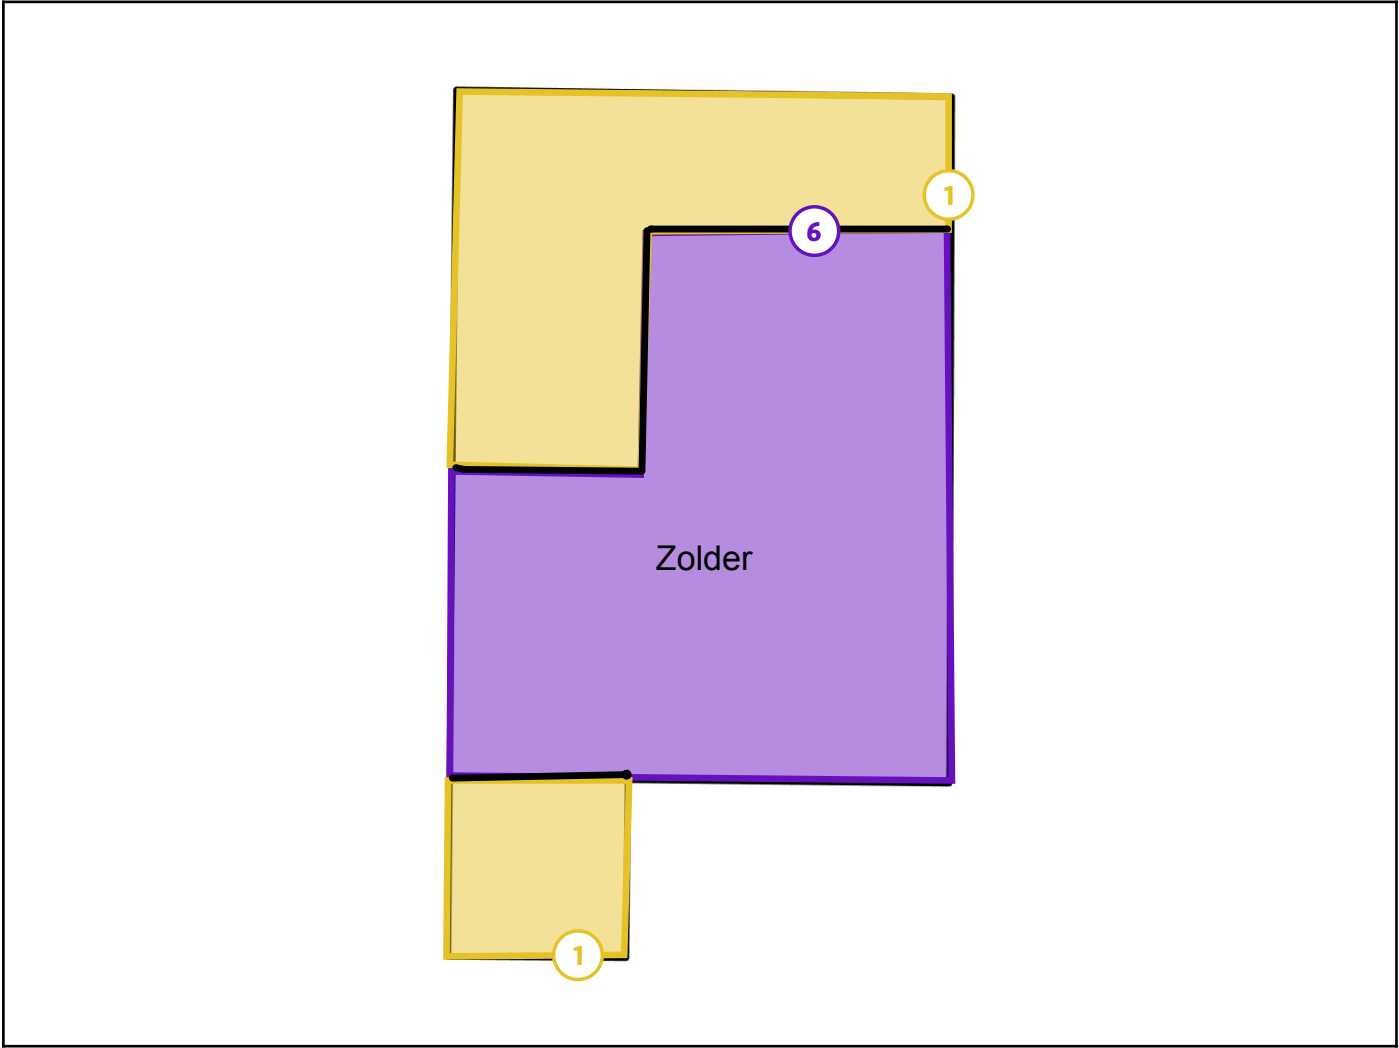
# Plan 1.3: Zolder

| Beschrijving | Type | Actie |
|---|---|---|
| 1. Roofing | Asbestmateriaal | Zorgvuldig beheren |
| 6. Dakbedekking - pannen | Overige ruimte of materiaal | - |

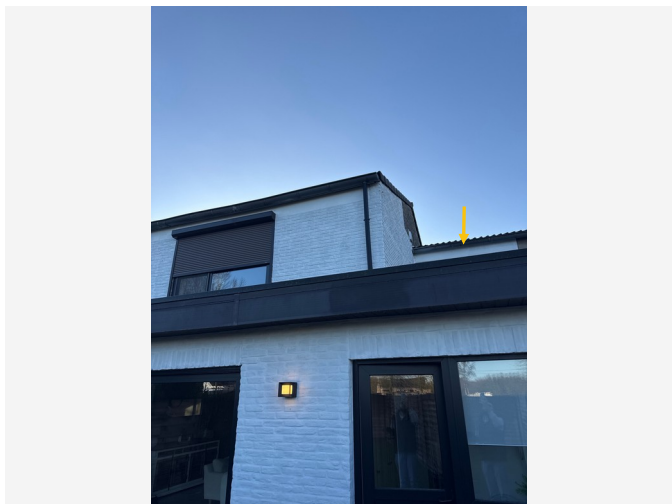
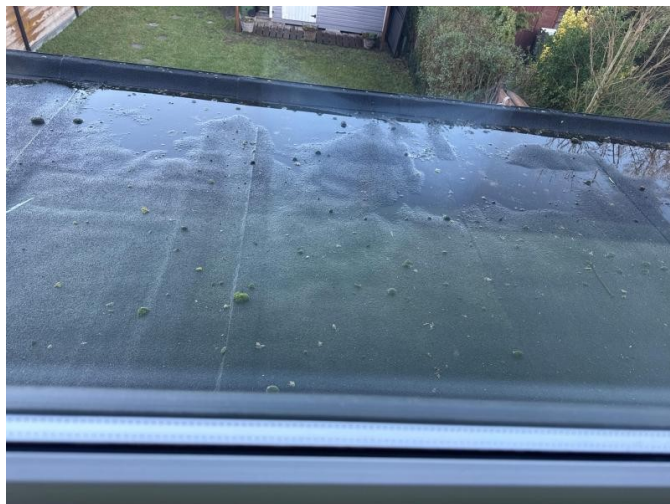
Overzichtsfoto

Detailfoto

Het asbestmateriaal valt onder de mijlpaal van 2040.

| Eindbeoordeling materiaalisico | Laag materiaalisico en/of verlaagde kans op vezelvrijgave |

| Gebondenheid | Categorie 1: hechtgebonden in oorsprong |
| Asbestsoort (vezeltype) | Alleen chrysotiel |
| Asbestconcentratie | Laag (< 50%) |
| Afschermingsgraad van het gehele materiaal | Geheel of deels vrij aan de buitenlucht |
| Toestand van het materiaal | Licht beschadigd, licht verweerd. Intact calciumsilicaatmateriaal of categorie III 'gebondenheid' |

| Beschrijving | Roofing |
| Asbestmateriaal | Dak- en gevelbekleding - Roofing |
| Opmerking | <p>Hoeveelheden zijn slechts een ruwe schatting en mogen niet gebruikt worden voor de opmaak van verwijderingsoffertes. De roofing van het plat dak is vermoedelijk veranderd geweest na 2001 echter kan dit niet gestaafd worden met een bewijsdocument. De kans dat dit asbesthoudend is is zeer klein maar dient bij renovatie of sloop getest te worden om dit volledig uit te sluiten.</p> |

- Zorg voor een veilig beheer. Vermijd het beschadigen van het asbestmateriaal. Controleer de toestand jaarlijks op wijzigingen.
- Voer bijkomende staalname(s) uit.

- Eenvoudige handelingen: mag via doe-het-zelf of door werknemer(s) met opleidingsattest eenvoudige handelingen  
Indien de verwijdering kan gebeuren zonder verdere beschadiging kan dit gebeuren door een werknemer met opleidingsattest eenvoudige handelingen.
- Eenvoudige handelingen: enkel door erkend asbestverwijderaar  
Indien de verwijdering niet kan gebeuren zonder verdere beschadiging dient dit te gebeuren door een erkend verwijderaar.

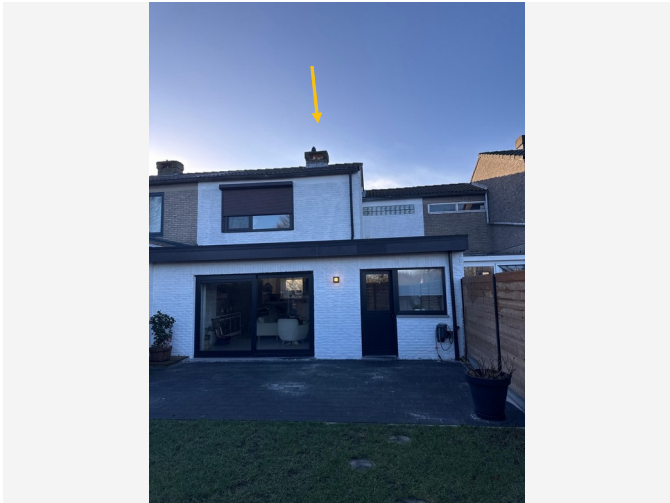
*Situeringsfoto*

### Tijdelijke beperking

**Reden:** Het te onderzoeken materiaal situeert zich hoger dan 3,50 m te rekenen vanaf een veilige ondergrond

**Uitleg van de asbestdeskundige:** Binnenkant van de schouw kan niet worden onderzocht wegens het feit dat dit zich op een afstand hoger dan 3,5m t.o.v. een vaste ondergrond bevindt. Verder is de schouw ook ingesloten.

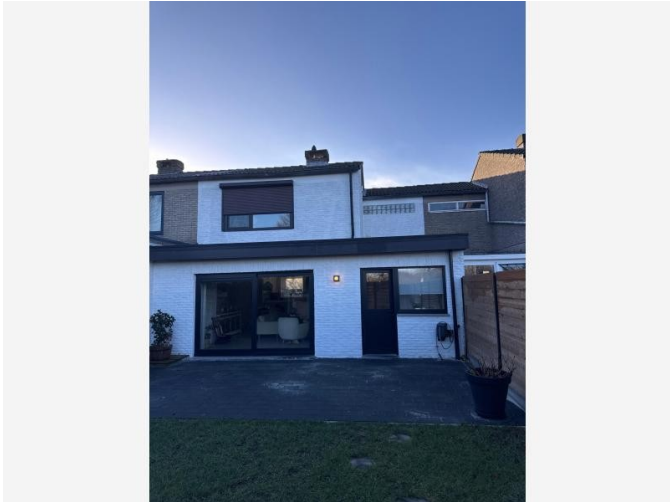
## Fiche 3: Materialen onder dakbedekking - onderdakplaten

*Situeringsfoto*

#### Permanente beperking

**Reden:** Het te onderzoeken materiaal situeert zich hoger dan 3,50 m te rekenen vanaf een veilige ondergrond

**Uitleg van de asbestdeskundige:** Dakafwerking zorgt ervoor dat de materialen onder de dakbedekking niet zichtbaar zijn. Dakpannen kunnen niet opgetild worden. Verder kon langs de binnenkant niet gezien worden wegens de isolatie. Dit sluit de aanwezigheid van een onderdak in asbestcement niet uit.

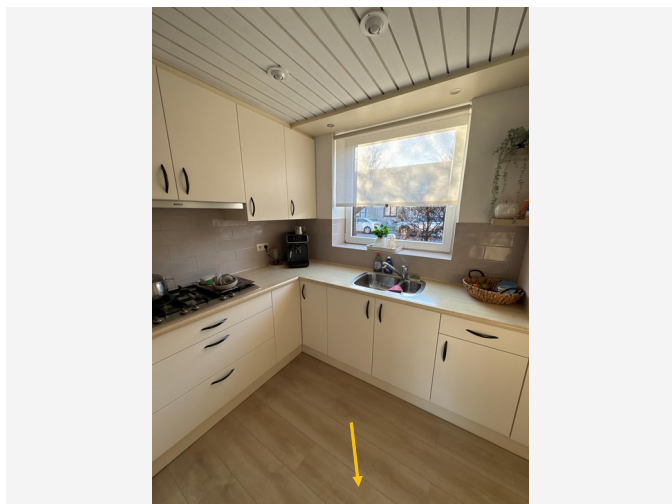
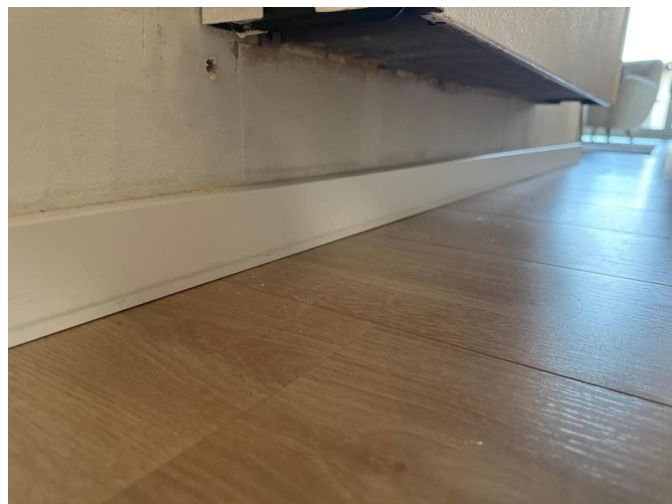
## Fiche 5: Pleisterwerk muur

Overzichtsfoto

Detailfoto

Geen asbest

| # | Type | Referentie | Resultaat |
|---|---|---|---|
| 5.1 | Mengmonster | MM01 Pleisterwerk muur | Geen asbest |

| Opmerking | Binnenmuren bevatten pleisterwerk. |

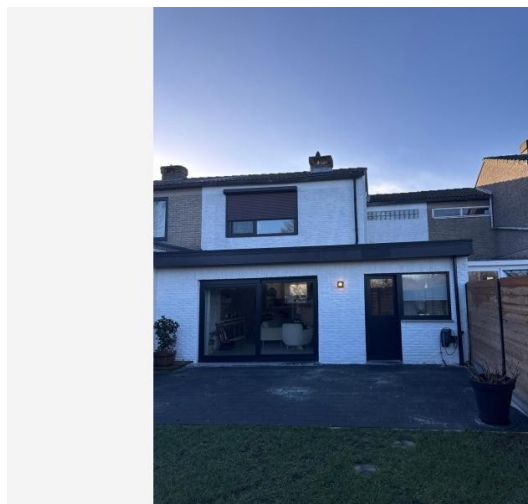
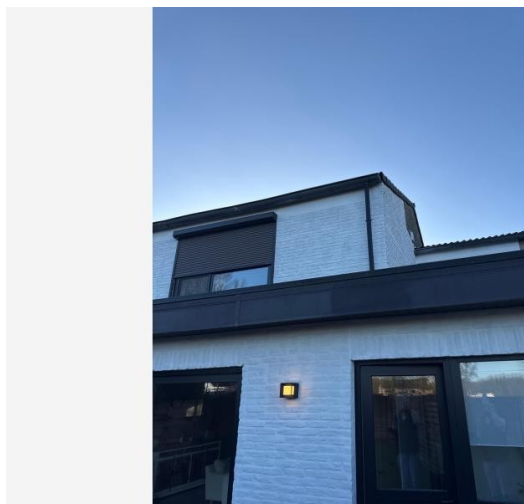
### Fiche 6: Dakbedekking - pannen

| Beschrijving | Notitie | Terug te vinden op plannen |
|---|---|---|
| Fiche 6: Dakbedekking - pannen | De dakbedekking van het hoofdgebouw (hellend dak) bestaat uit dakpannen, die bijgevolg niet asbesthoudend zijn. | Plan 1.3: Zolder |

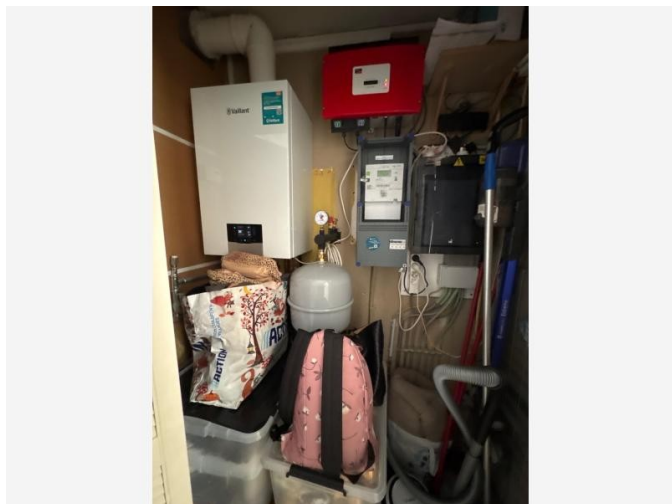
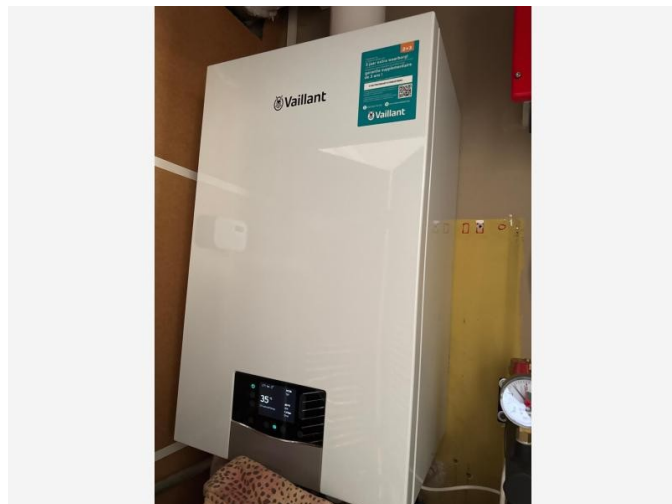
## Fiche 7: Stookinstallatie vernieuwd

| Beschrijving | Notitie | Terug te vinden op plannen |
|---|---|---|
| Fiche 7: Stookinstallatie vernieuwd | De stookinstallatie is vernieuwd. Dit is een vernieuwde Vaillant ketel, echter werd de keuring in kwestie uitgevoerd voor de verandering van het protocol. Dit zorgt ervoor dat er destijds geen foto is genomen van deze installatie. | Plan 1.1: Gelijkvloers |
