# Asbestinventarisatetest

Berkenlaan 68/GLVL, 2940 Stabroek

Attestnummer : 20260125-000025.000

Uitgegeven op : 25.01.2026

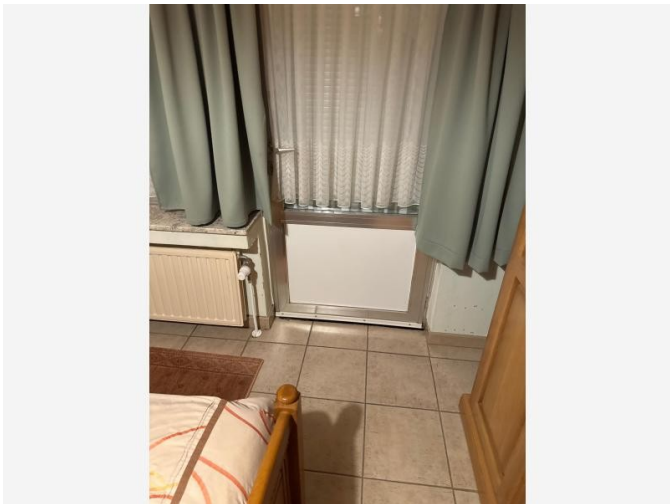
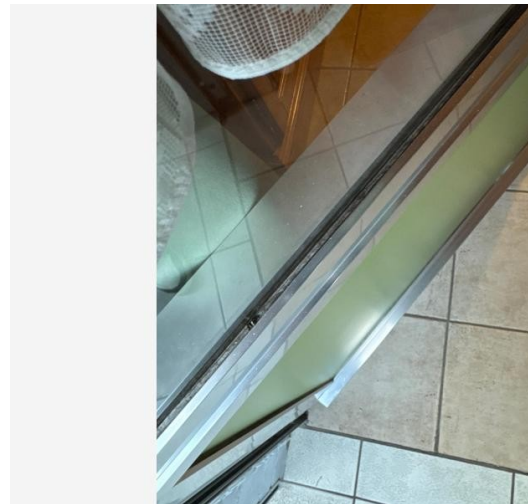
Overzichtsfoto

Detailfoto

| Eindbeoordeling materiaalarisico | Verhoogd materiaalarisico en/of verhoogde kans op vezelvrijgave |

| Toestand van het materiaal | Matig beschadigd, matig verweerd |

| # | Type | Referentie | Resultaat |
|---|---|---|---|
| 1.1 | Mengmonster | MM02 Mastiek | Chrysotiel |

| Opmerking | De hoeveelheid is onmogelijk in te schatten, alle ramen bestaande uit enkele beglazing bevatten de vernoemde mastiek buiten het raam in de linkergevel, dit is afgewerkt met siliconen. |

Verwijderen

- Zorg voor een veilig beheer. Vermijd het beschadigen van het asbestmateriaal. Controleer de toestand jaarlijks op wijzigingen.
- Voer bijkomende staalname(s) uit.

- Eenvoudige handelingen: mag via doe-het-zelf of door werknemer(s) met opleidingsattest eenvoudige handelingen  
Het raam kan in zijn geheel verwijderd worden zodoende er geen beschadiging kan plaatsvinden.

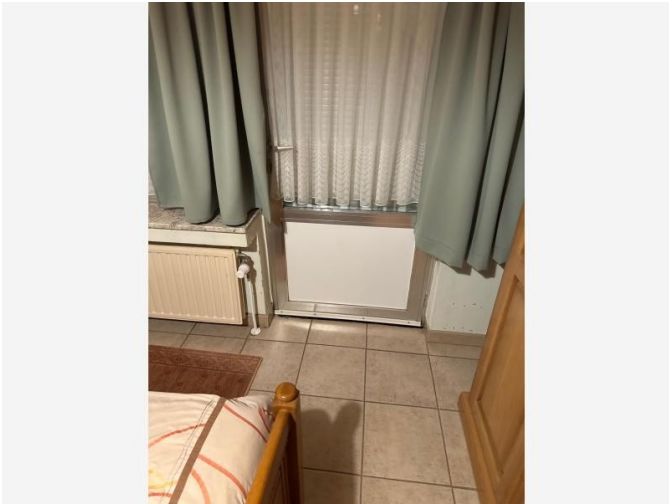
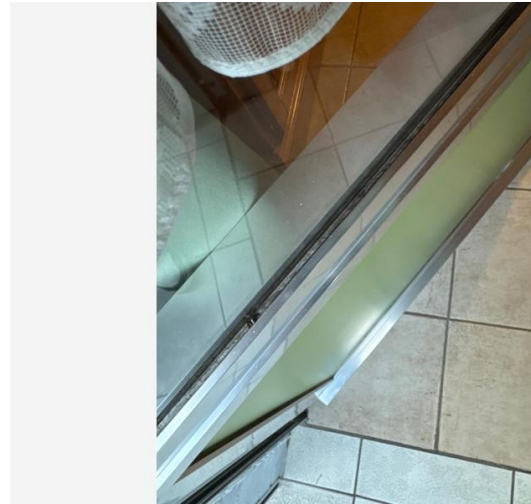
Overzichtsfoto

Detailfoto

| Eindbeoordeling materiaalrisico | Laag materiaalrisico en/of verlaagde kans op vezelvrijgave |

| Asbestsoort (vezeltype) | Crocidoliet aanwezig |
| Toestand van het materiaal | Licht beschadigd, licht verweerd. Intact calciumsilicaatmateriaal of categorie III 'gebondenheid' |

Zorgvuldig beheren

- Zorg voor een veilig beheer. Vermijd het beschadigen van het asbestmateriaal. Controleer de toestand jaarlijks op wijzigingen.
- Voer bijkomende staalname(s) uit.

- Eenvoudige handelingen: mag via doe-het-zelf of door werknemer(s) met opleidingsattest eenvoudige handelingen  
De gehele toepassing kan in zijn geheel verwijderd worden zonder verdere beschadiging, het gebruik van een FFP3 mondkap is aangeraden.

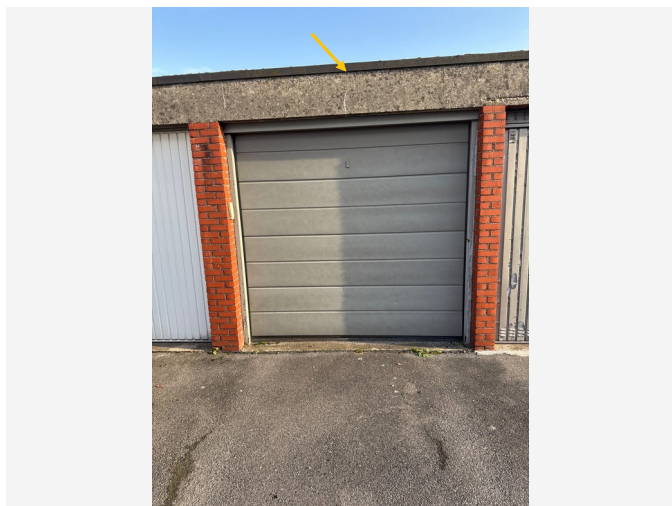
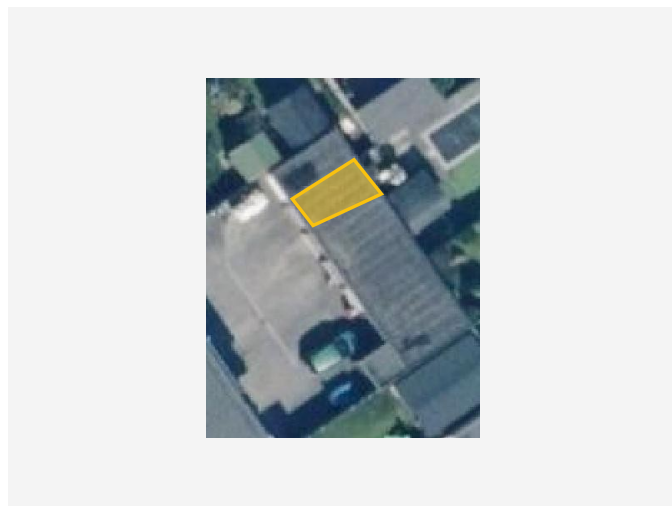
Situeringfoto

Detailfoto

### Informatie over een materiaal van een andere eigenaar

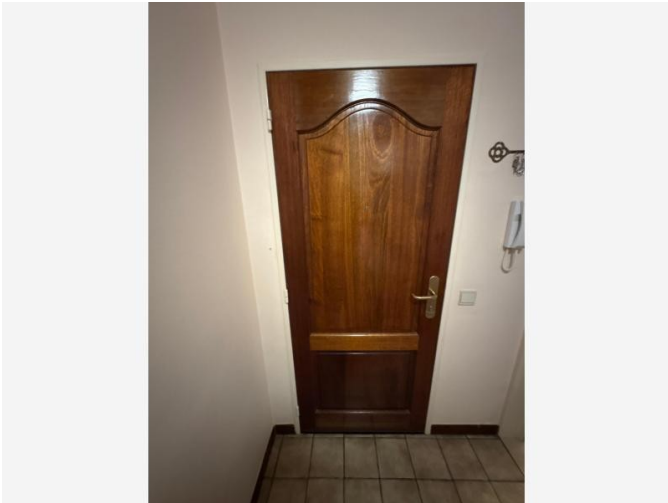
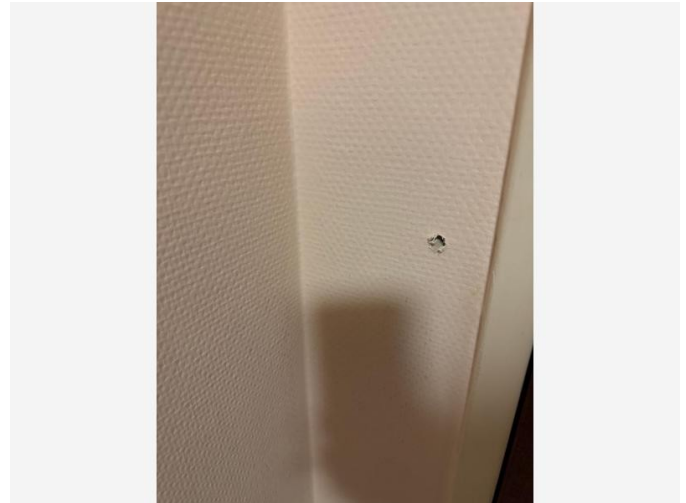
## Fiche 6: Pleisterwerk muur

Overzichtsfoto

Detailfoto

Geen asbest

| # | Type | Referentie | Resultaat |
|---|---|---|---|
| 6.1 | Mengmonster | Pleisterwerk muren | Geen asbest |
