# Asbestinventarisatetest

Berkenlaan 66, 2940 Stabroek  
Gemeenschappelijke delen

Attestnummer : 20240424-000063.000

Uitgegeven op : 24.04.2024

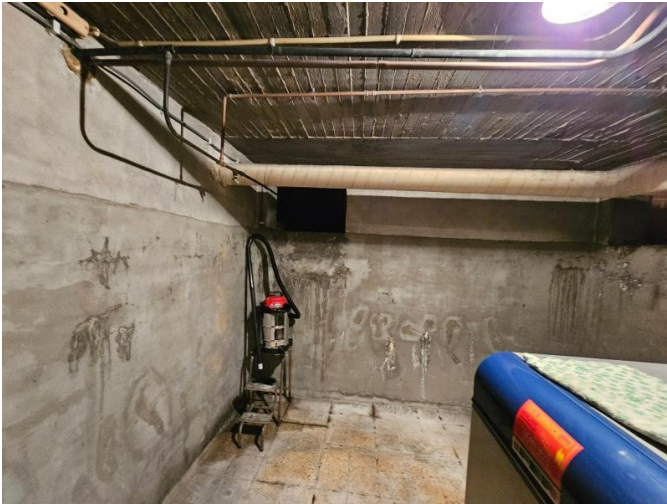
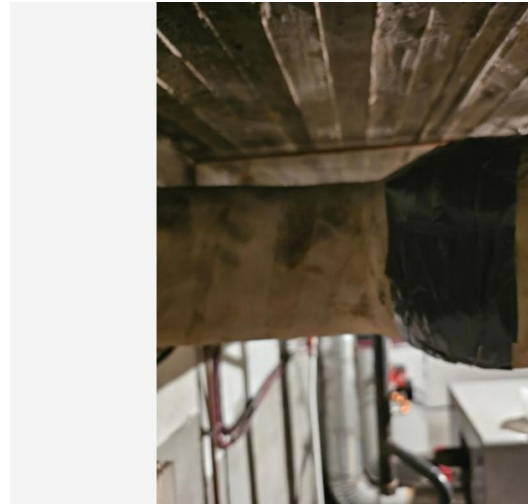
Het asbestmateriaal valt onder de mijlpaal van 2034.

| Eindbeoordeling materiaalrisico | Verhoogd materiaalrisico en/of verhoogde kans op vezelvrijgave |

| Gebondenheid | Categorie 2: niet-hechtgebonden met matrix |
| Asbestsoort (vezeltype) | Amfibool aanwezig, uitgezonderd crocidoliet |
| Asbestconcentratie | Hoog (>= 50%) |
| Afschermingsgraad van het gehele materiaal | Geheel of deels (ook) vrij aan de binnenlucht |
| Toestand van het materiaal | Licht beschadigd, licht verweerd. Intact materiaal type Pical – asbestboard of categorie III 'gebondenheid' |

| # | Type | Referentie | Resultaat |
|---|---|---|---|
| 1.1 | Mengmonster | 001; Leiding isolatie | Amosiet, Chrysotiel |

| Beschrijving | Leidingisolatie |
| Asbestmateriaal | In-situ afwerkingslagen - Thermische isolatie |

Verwijderen

- Scherm in afwachting van verwijdering het asbestmateriaal af van luchtstromingen en verstoring: bijvoorbeeld door het te verpakken, te fixeren, af te dekken, signalisatie - afbakening aan te brengen, ...

- Hermetische zone (erkend asbestverwijderaar)  
Niet hechtgebonden toepassing

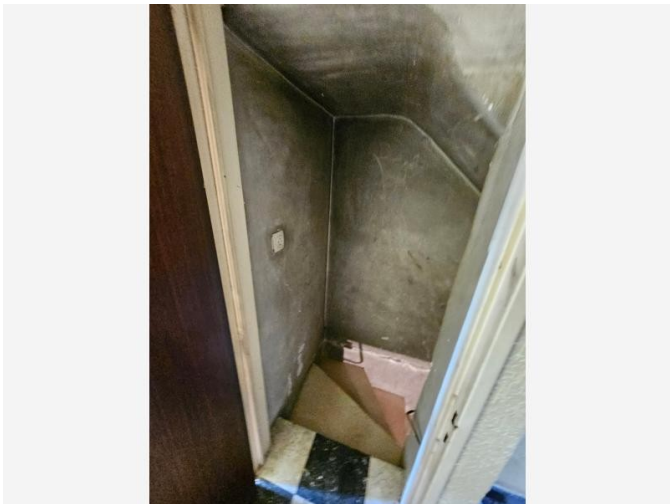
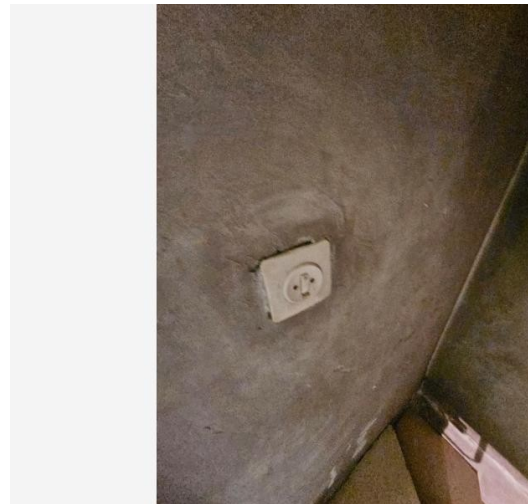
Het asbestmateriaal valt onder de mijlpaal van 2040.

| Eindbeoordeling materiaalarisico | Verhoogd materiaalarisico en/of verhoogde kans op vezelvrijgave |

| Gebondenheid | Categorie 1: hechtgebonden in oorsprong |
| Asbestsoort (vezeltype) | Crocidoliet aanwezig |
| Asbestconcentratie | Laag (< 50%) |
| Toestand van het materiaal | Licht beschadigd, licht verweerd. Intact materiaal type Pical – asbestboard of categorie III 'gebondenheid' |

| Beschrijving | Bakeliet schakelaar |
| Asbestmateriaal | Plaat, paneel, tablet - Type Bakeliet |

Verwijderen

- Zorg voor een veilig beheer. Vermijd het beschadigen van het asbestmateriaal. Controleer de toestand jaarlijks op wijzigingen.
- Voer bijkomende staalname(s) uit.

- Eenvoudige handelingen: mag via doe-het-zelf of door werknemer(s) met opleidingsattest eenvoudige handelingen  
Hechtgebonden toepassing. Zie OVAM-website voor informatie m.b.t. het verwijderen van hecht gebonden asbesttoepassingen. <https://ovam.vlaanderen.be/asbest-correct-verwijderen>.

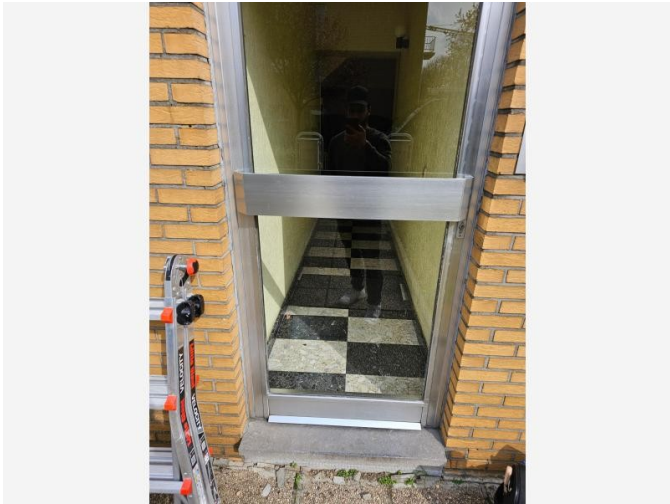
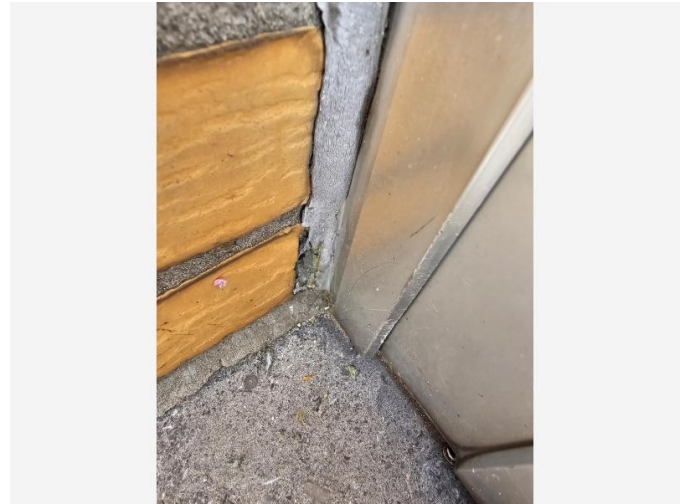
Het asbestmateriaal valt onder de mijlpaal van 2040.

| Eindbeoordeling materiaalarisico | Laag materiaalarisico en/of verlaagde kans op vezelvrijgave |

| Gebondenheid | Categorie 1: hechtgebonden in oorsprong |
| Asbestsoort (vezeltype) | Alleen chrysotiel |
| Toestand van het materiaal | Licht beschadigd, licht verweerd. Intact materiaal type Pical – asbestboard of categorie III 'gebondenheid' |

| # | Type | Referentie | Resultaat |
|---|---|---|---|
| 3.1 | Puntmonster | Mastiek voordeur | Chrysotiel |

| Beschrijving | Mastiek voordeur |
| Asbestmateriaal | In-situ afwerkingslagen - Pasta, stopverf, voegsel, stopsel, vulsel, mastiek, kitten, ... |

Zorgvuldig beheren

- Zorg voor een veilig beheer. Vermijd het beschadigen van het asbestmateriaal. Controleer de toestand jaarlijks op wijzigingen.
- Scherm in afwachting van verwijdering het asbestmateriaal af van luchtstromingen en verstoring: bijvoorbeeld door het te verpakken, te fixeren, af te dekken, signalisatie - afbakening aan te brengen, ...

- Eenvoudige handelingen: mag via doe-het-zelf of door werknemer(s) met opleidingsattest eenvoudige handelingen  
Hechtgebonden toepassing. Zie OVAM-website voor informatie m.b.t. het verwijderen van hecht gebonden asbesttoepassingen. <https://ovam.vlaanderen.be/asbest-correct-verwijderen>.

Verwijdering door werknemer(s) met opleidingsattest eenvoudige handelingen.

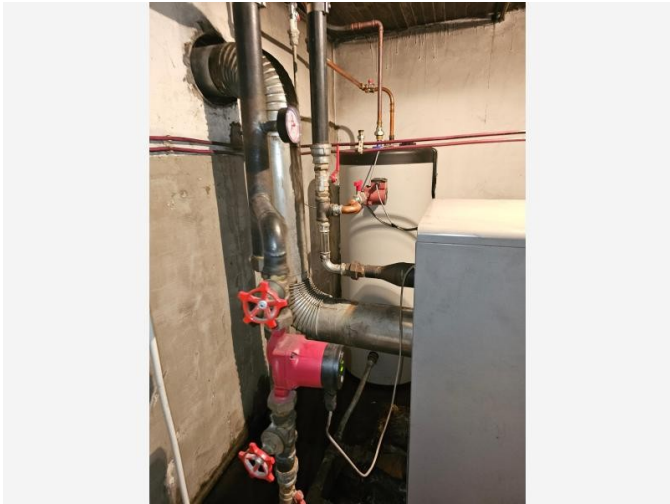
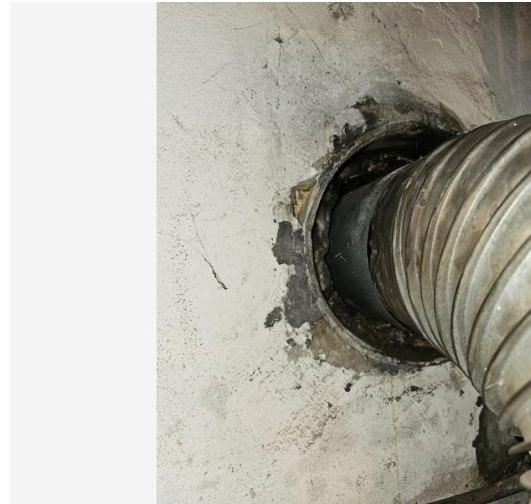
Het asbestmateriaal valt onder de mijlpaal van 2040.

| Eindbeoordeling materiaalisico | Laag materiaalisico en/of verlaagde kans op vezelvrijgave |

| Gebondenheid | Categorie 1: hechtgebonden in oorsprong |
| Asbestsoort (vezeltype) | Crocidoliet aanwezig |
| Afschermingsgraad van het gehele materiaal | Enkel randen niet afgeschermd maar geen contact met binnenluchtstromen |
| Toestand van het materiaal | Licht beschadigd, licht verweerd. Intact materiaal type Pical – asbestboard of categorie III 'gebondenheid' |

| Beschrijving | Schouw doorvoer |
| Asbestmateriaal | Buis, koker, leiding, pijp, doorvoer |

| Opmerking | De buis is niet zichtbaar enkel de uiteinde, een hoeveelheid aangeven is hier dus een ruwe schatting, waar geen rechten uit ontleend kunnen worden. |

Zorgvuldig beheren

- Zorg voor een veilig beheer. Vermijd het beschadigen van het asbestmateriaal. Controleer de toestand jaarlijks op wijzigingen.
- Zorg voor een veilig beheer en verwijder dit asbestmateriaal wanneer het bij werken eenvoudig bereikbaar wordt. Controleer de toestand jaarlijks op wijzigingen.
- Voer bijkomende staalname(s) uit.

- Eenvoudige handelingen: enkel door erkend asbestverwijderaar  
Het gaat om een hechtgebonden toepassing, maar omwille van zijn slechte bereikbaarheid moet de verwijderaar zelf inschatten via welke methode de asbesttoepassing verwijderd wordt.
- Hermetische zone (erkend asbestverwijderaar)  
Het gaat om een hechtgebonden toepassing, maar omwille van zijn slechte bereikbaarheid moet de verwijderaar zelf inschatten via welke methode de asbesttoepassing verwijderd wordt.

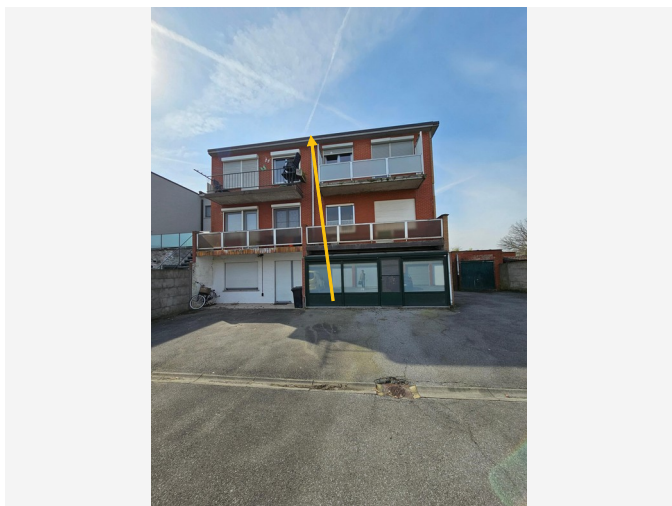
**Reden:** Het te onderzoeken materiaal situeert zich hoger dan 3,50 m te rekenen vanaf een veilige ondergrond

**Uitleg van de asbestdeskundige:** Plat dak niet bereikbaar.

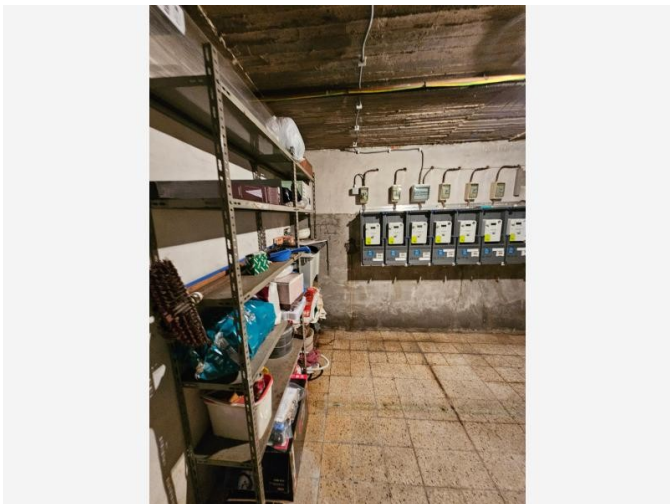
De lijm waarmee de tegels zijn vastgezet kunnen asbest bevatten. De lijm is zonder destructief onderzoek niet waarneembaar noch inspecteerbaar. Bij verwijdering dient er eerst een destructief onderzoek uitgevoerd te worden om te bepalen of de tegellijm al dan niet asbesthoudend is.

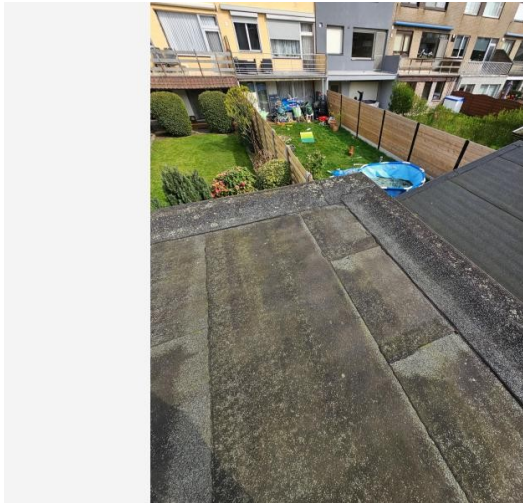
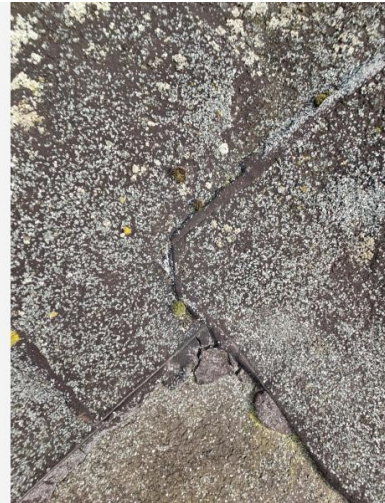
## Fiche 7: Garagebox plat dak

Geen asbest

| # | Type | Referentie | Resultaat |
|---|---|---|---|
| 7.1 | Puntmonster | Roofing garagebox | Geen asbest |

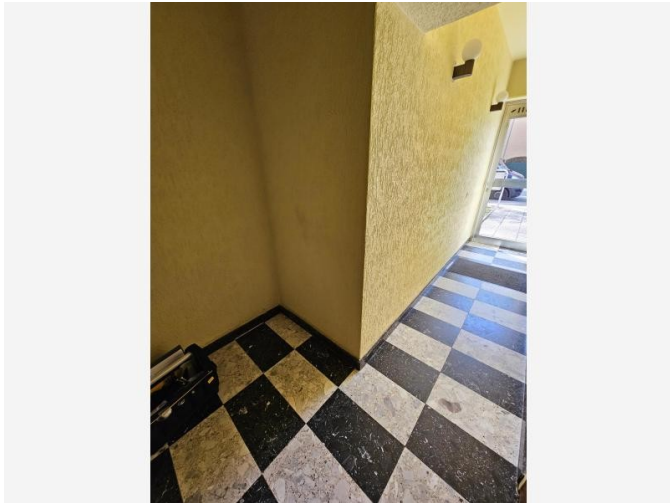
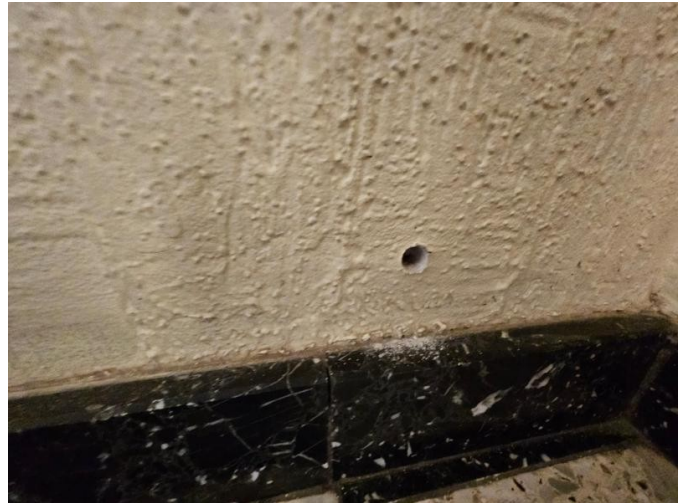
## Fiche 8: Beploistering Trappenhal

Geen asbest

| # | Type | Referentie | Resultaat |
|---|---|---|---|
| 8.1 | Mengmonster | Beploistering trappenhal | Geen asbest |
