# Asbestinventarisatetest

Kasteeldreef 24, 2940 Stabroek

Attestnummer : 20260127-000234.000

**Niet-asbestveilig**

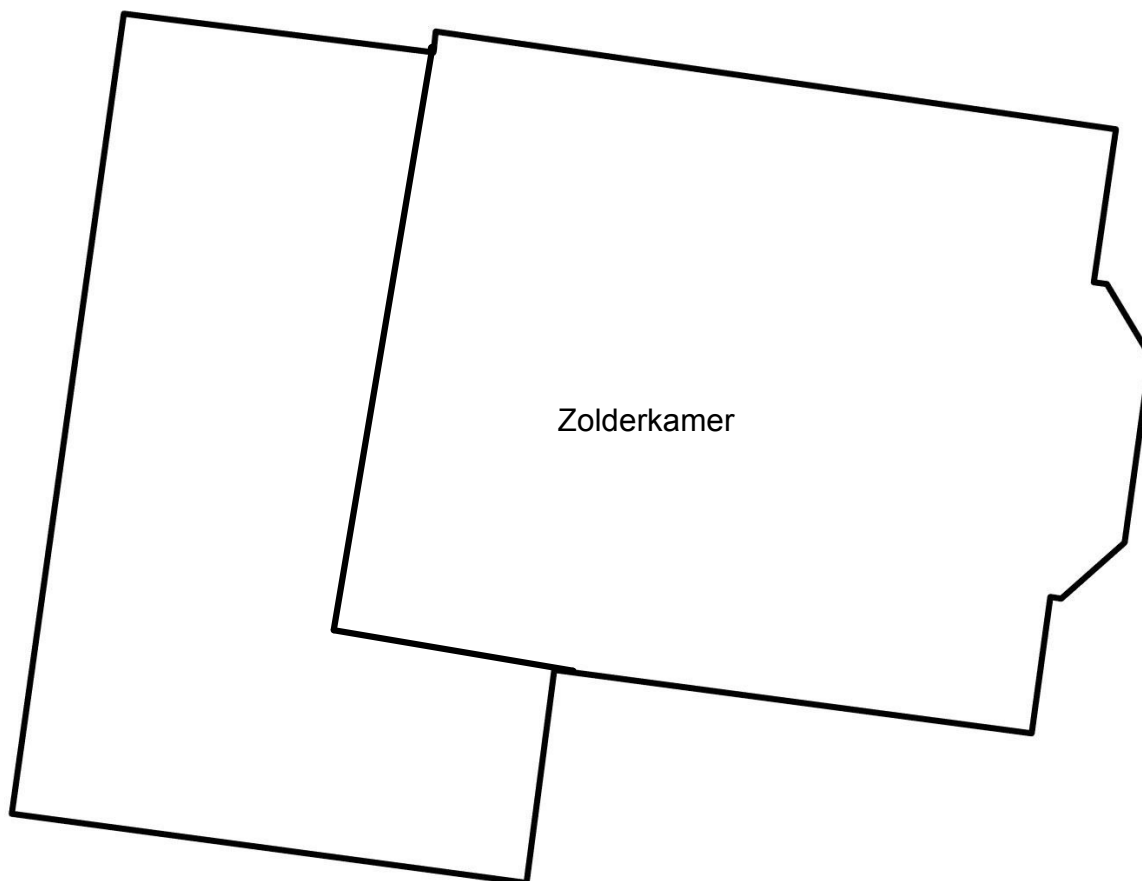
## Plan 1.3: Verdieping 2

Het gehele hellend dak bestaande uit pannen.  
Fiche betreffende onderliggende lagen is geldig over de gehele scope van inspectie.  
Pleisterwerk over de gehele woning is vernieuwd.

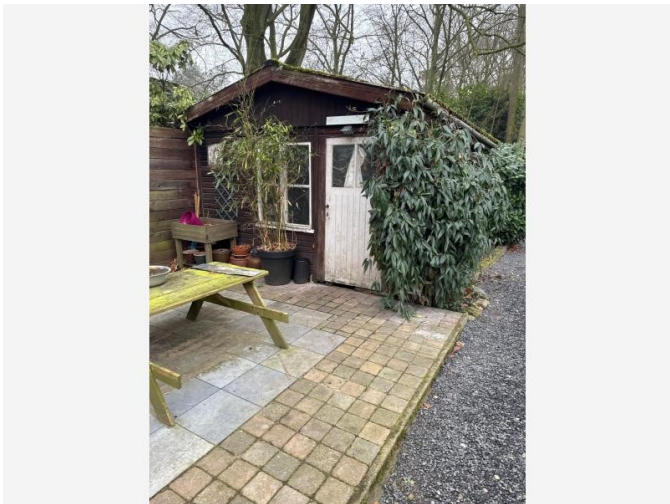
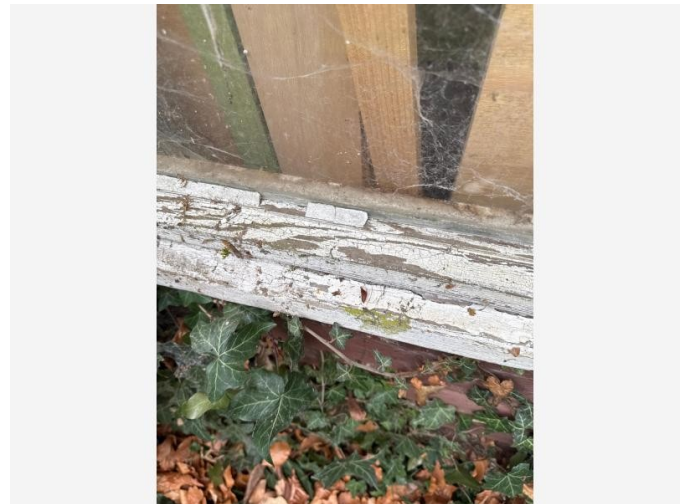
Het asbestmateriaal valt onder de mijlpaal van 2040.

Verwijderen

| Eindbeoordeling materiaalrisico | Verhoogd materiaalrisico en/of verhoogde kans op vezelvrijgave |

| Asbestsoort (vezeltype) | Amfibool aanwezig, uitgezonderd crocidoliet |
| Toestand van het materiaal | Matig beschadigd, matig verweerd |

| Beschrijving | Mastiek - profiel/glas |
| Opmerking | De hoeveelheid is onmogelijk in te schatten, alle ramen bestaande uit enkele beglazing bevatten de vernoemde mastiek. |

- Zorg voor een veilig beheer. Vermijd het beschadigen van het asbestmateriaal. Controleer de toestand jaarlijks op wijzigingen.
- Voer bijkomende staalname(s) uit.

- Eenvoudige handelingen: mag via doe-het-zelf of door werknemer(s) met opleidingsattest eenvoudige handelingen  
Het raam kan in zijn geheel verwijderd worden zodoende er geen beschadiging kan plaatsvinden.

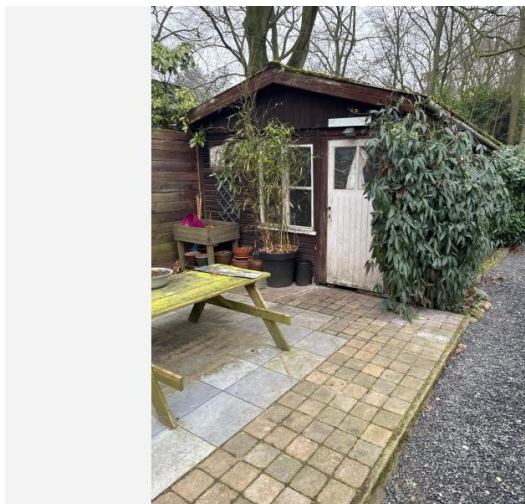
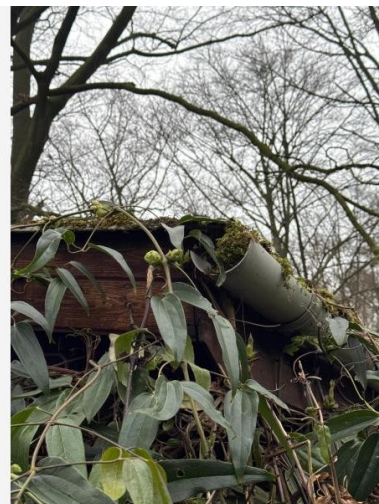
Het asbestmateriaal valt onder de mijlpaal van 2034.

Verwijderen

| Eindbeoordeling materiaalrisico | Verhoogd materiaalrisico en/of verhoogde kans op vezelvrijgave |

| Asbestsoort (vezeltype) | Crocidoliet aanwezig |
| Toestand van het materiaal | Matig beschadigd, matig verweerd |

| Beschrijving | Golfplaten |
| Hoeveelheid (oppervlakte - aantal) | • 40,00 m <sup>2</sup> - 1 stuk |

- Zorg voor een veilig beheer. Vermijd het beschadigen van het asbestmateriaal. Controleer de toestand jaarlijks op wijzigingen.
- Hemelwater dat afspoelt van asbestcement daken of gevels kan asbestdeeltjes bevatten. Gebruik het enkel voor gesloten circuits (bv. spoelen toiletten). Reinig na het vervangen van het dak of de gevel de dakgoten en regenwaterput of -ton om asbesthoudend sediment of slib te verwijderen
- Voer bijkomende staalname(s) uit.

- Eenvoudige handelingen: mag via doe-het-zelf of door werknemer(s) met opleidingsattest eenvoudige handelingen  
De toepassing kan in zijn geheel verwijderd worden zonder verdere beschadiging door een werknemer met opleidingsattest eenvoudige handelingen.

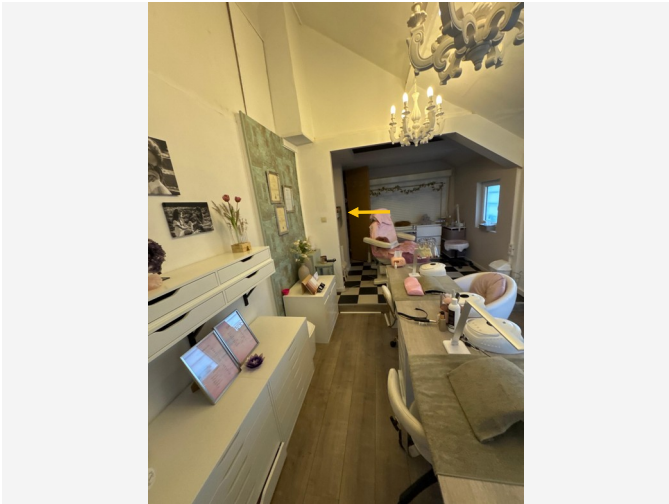
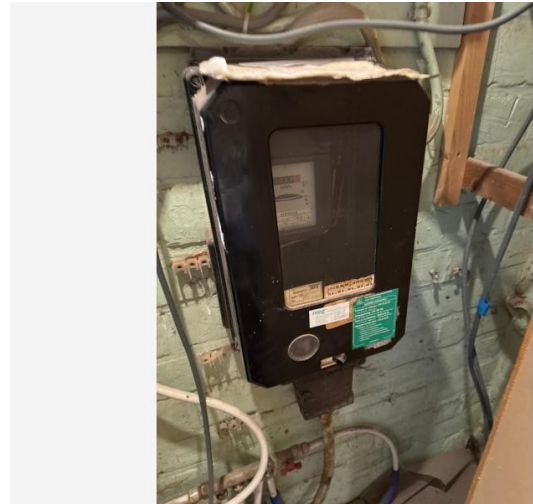
Het asbestmateriaal valt onder de mijlpaal van 2040.

Zorgvuldig beheren

| Eindbeoordeling materiaalrisico | Laag materiaalrisico en/of verlaagde kans op vezelvrijgave |

| Asbestsoort (vezeltype) | Crocidoliet aanwezig |
| Toestand van het materiaal | Onbeschadigd, niet verweerd |

| Beschrijving | Bakelieten elementen |

- Zorg voor een veilig beheer. Vermijd het beschadigen van het asbestmateriaal. Controleer de toestand jaarlijks op wijzigingen.
- Voer bijkomende staalname(s) uit.

- Eenvoudige handelingen: mag via doe-het-zelf of door werknemer(s) met opleidingsattest eenvoudige handelingen  
De toepassing kan in zijn geheel verwijderd worden zonder verdere beschadiging.

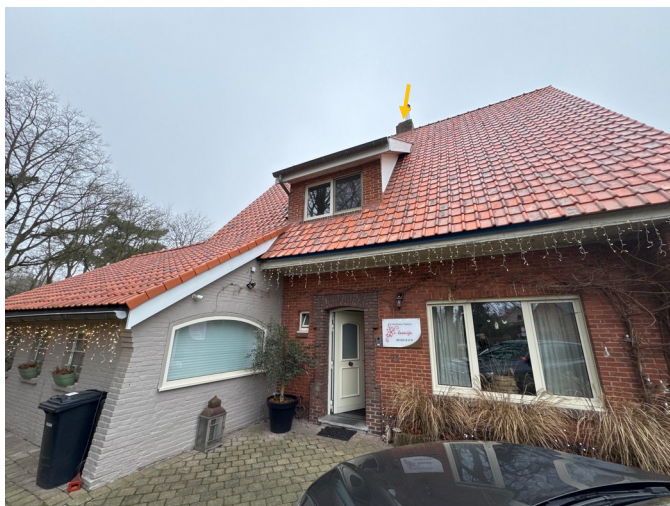
Situeringsfoto

**Reden:** Het te onderzoeken materiaal situeert zich hoger dan 3,50 m te rekenen vanaf een veilige ondergrond

**Uitleg van de asbestdeskundige:** Binnenkant van de schouw kan niet worden onderzocht wegens het feit dat dit zich op een afstand hoger dan 3,5m t.o.v. een vaste ondergrond bevindt. Verder is de schouw ook ingesloten.

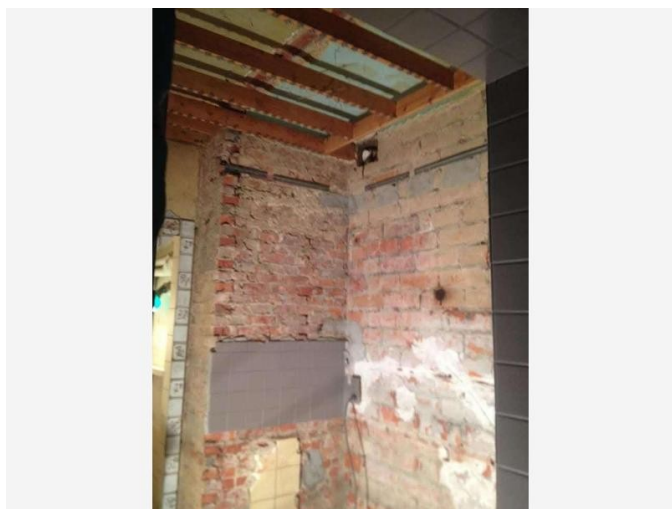
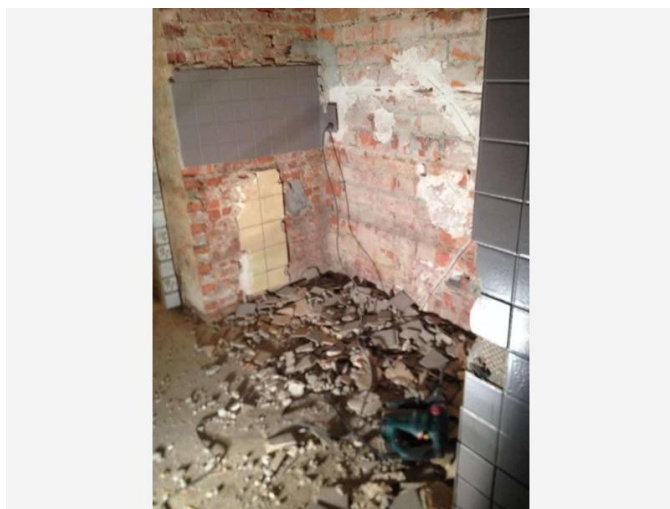
### Fiche 6: Pleisterwerk - niet verdacht

| Beschrijving | Notitie | Terug te vinden op plannen |
|---|---|---|
| Fiche 6: Pleisterwerk - niet verdacht | Gehele woning is gestript en opnieuw bepleisterd. | Plan 1.3: Verdieping 2 |

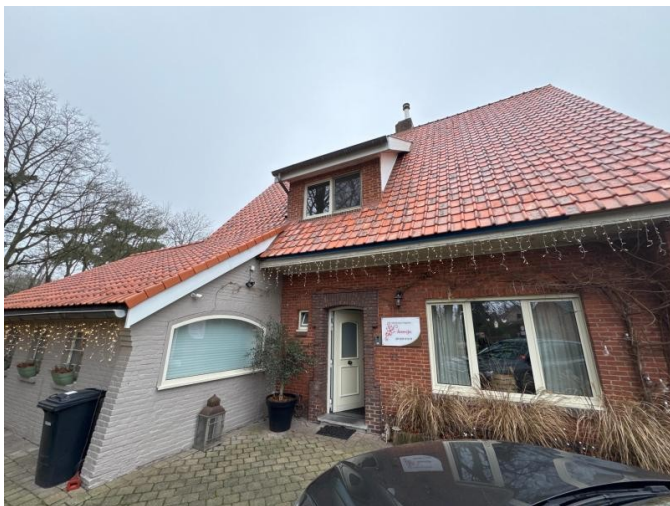
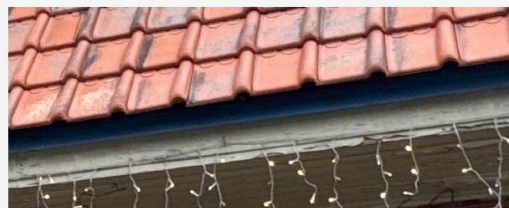
## Fiche 7: Dakbedekking - pannen

| Beschrijving | Notitie | Terug te vinden op plannen |
|---|---|---|
| Fiche 7: Dakbedekking - pannen | De dakbedekking van het hoofdgebouw (hellend dak) bestaat uit dakpannen, die bijgevolg niet asbesthoudend zijn. | Plan 1.3: Verdieping 2 |

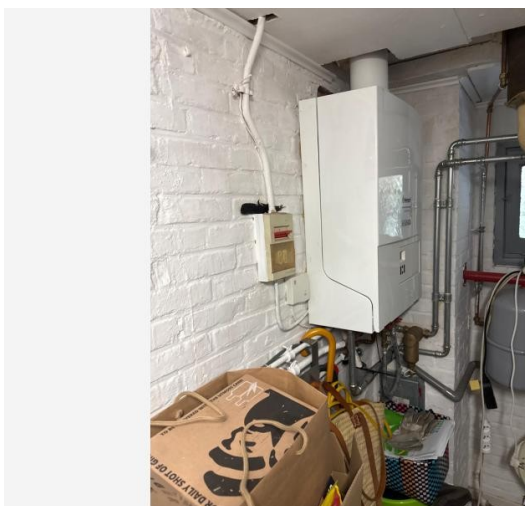
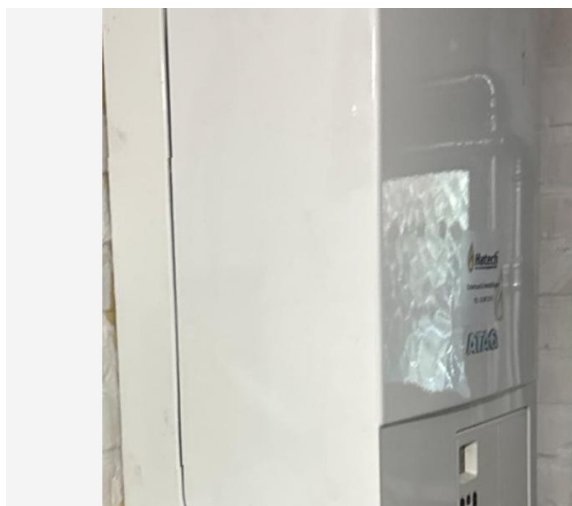
## Fiche 8: Stookinstallatie vernieuwd

| Beschrijving | Notitie | Terug te vinden op plannen |
|---|---|---|
| Fiche 8: Stookinstallatie vernieuwd | De stookinstallatie is vernieuwd. Dit is een vernieuwde Vaillant ketel, echter werd de keuring in kwestie uitgevoerd voor de verandering van het protocol. Dit zorgt ervoor dat er destijds geen foto is genomen van deze installatie. | - |

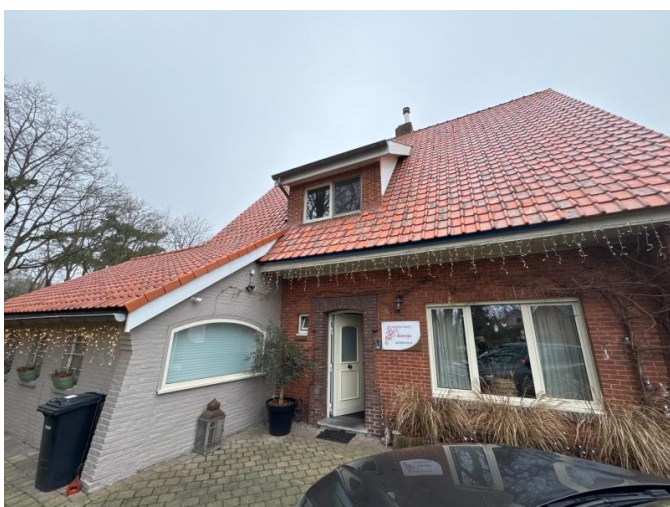
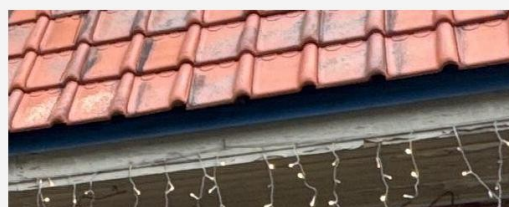
## Fiche 9: Materialen onder dakbedekking

| Beschrijving | Notitie | Terug te vinden op plannen |
|---|---|---|
| Fiche 9: Materialen onder dakbedekking | Er is een dampscherm aanwezig onder het onderdak. Platen konden niet worden teruggevonden door het optillen van een pan. Dit sluit eventuele aanwezigheid van asbestcementplaten niet uit. | - |
