# Asbestinventarisatattest

Witvenstraat 124, 2940 Stabroek

Attestnummer : 20251231-000148.000

**Asbestveilig** (maar niet asbestvrij)

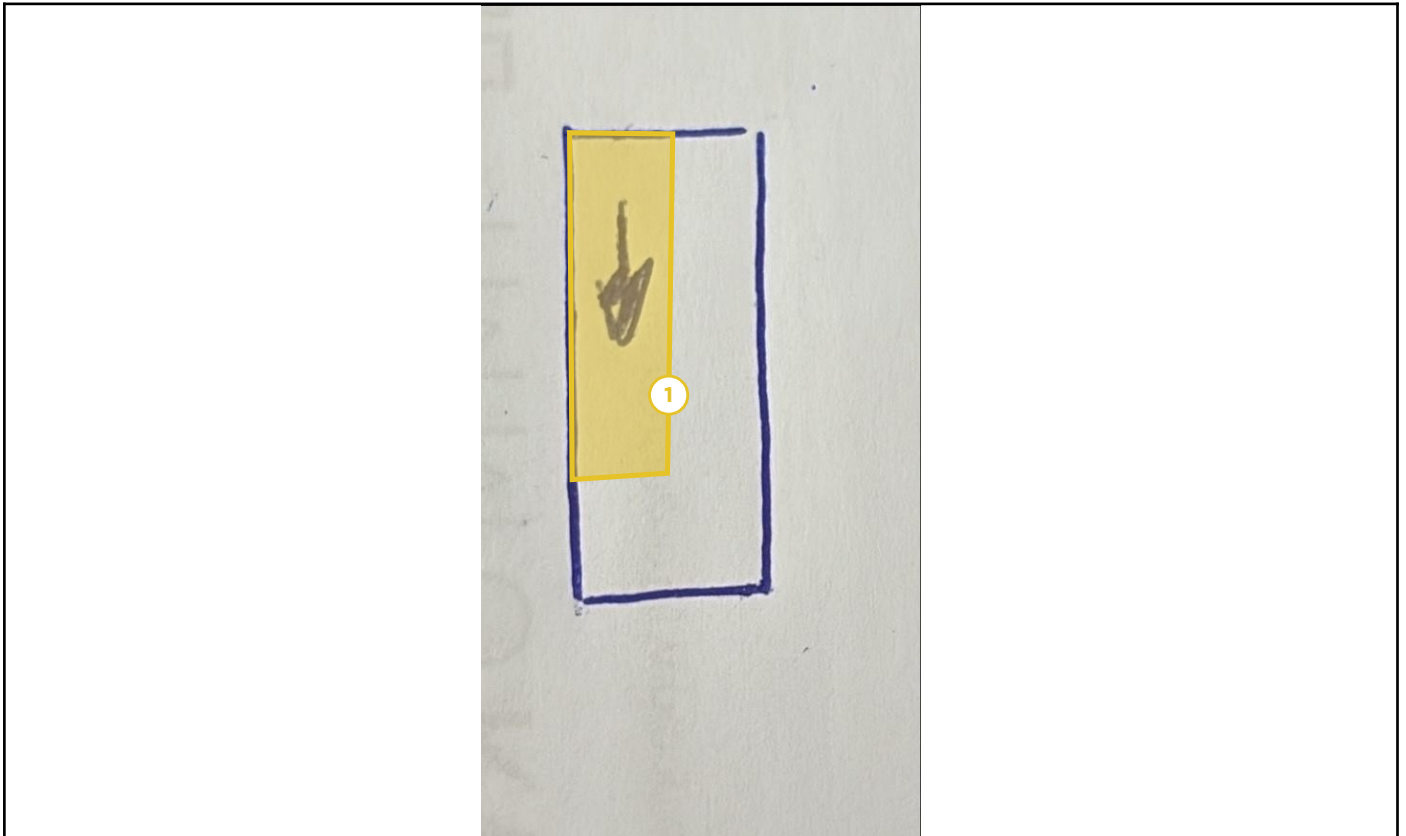
## Plan 1.1: Kelder plan

| Beschrijving | Type | Actie |
|---|---|---|
| 1. Vloerzeil kelder | Asbestmateriaal | Zorgvuldig beheren |

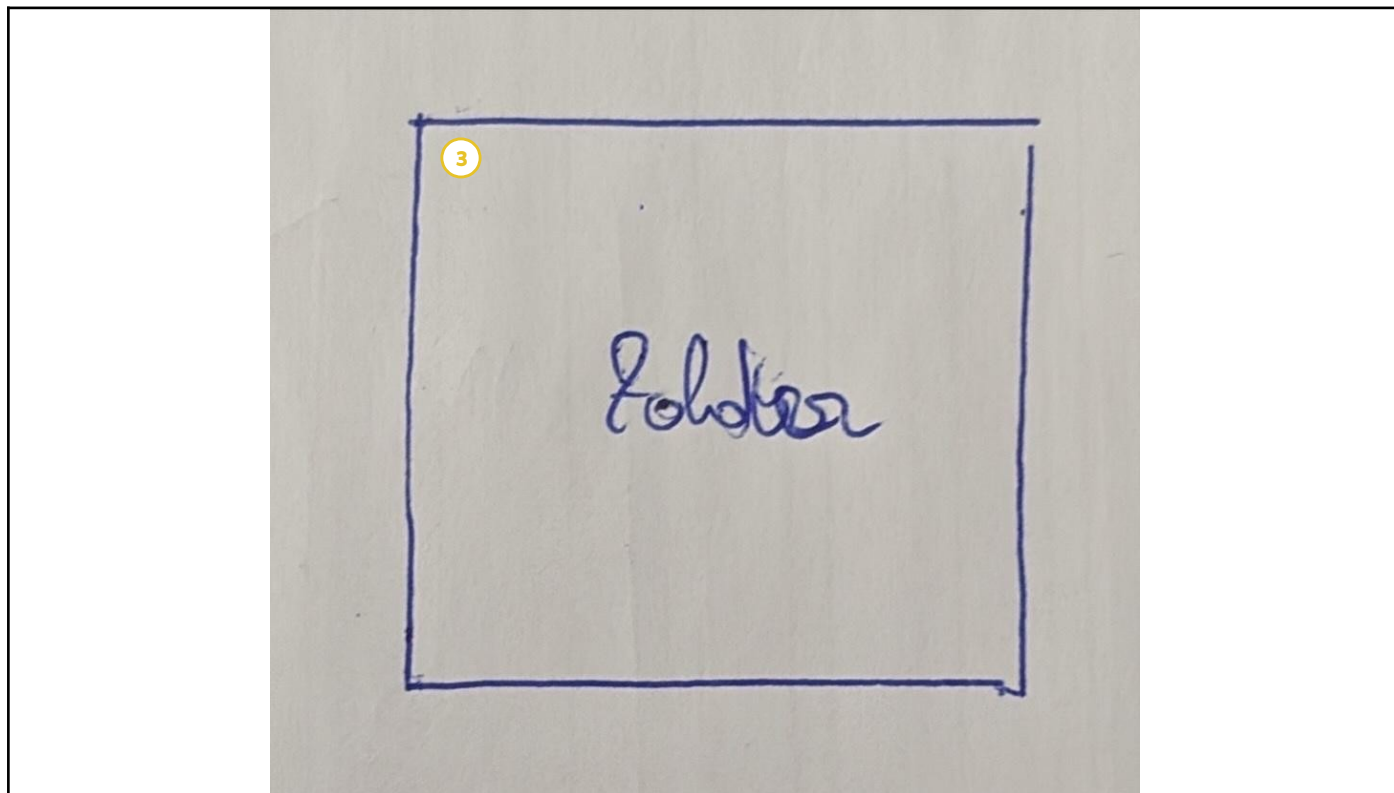
## Plan 1.9: Zolder plan

| Beschrijving | Type | Actie |
|---|---|---|
| 3. Bakeliet tellerkast zolder | Asbestmateriaal | Zorgvuldig beheren |

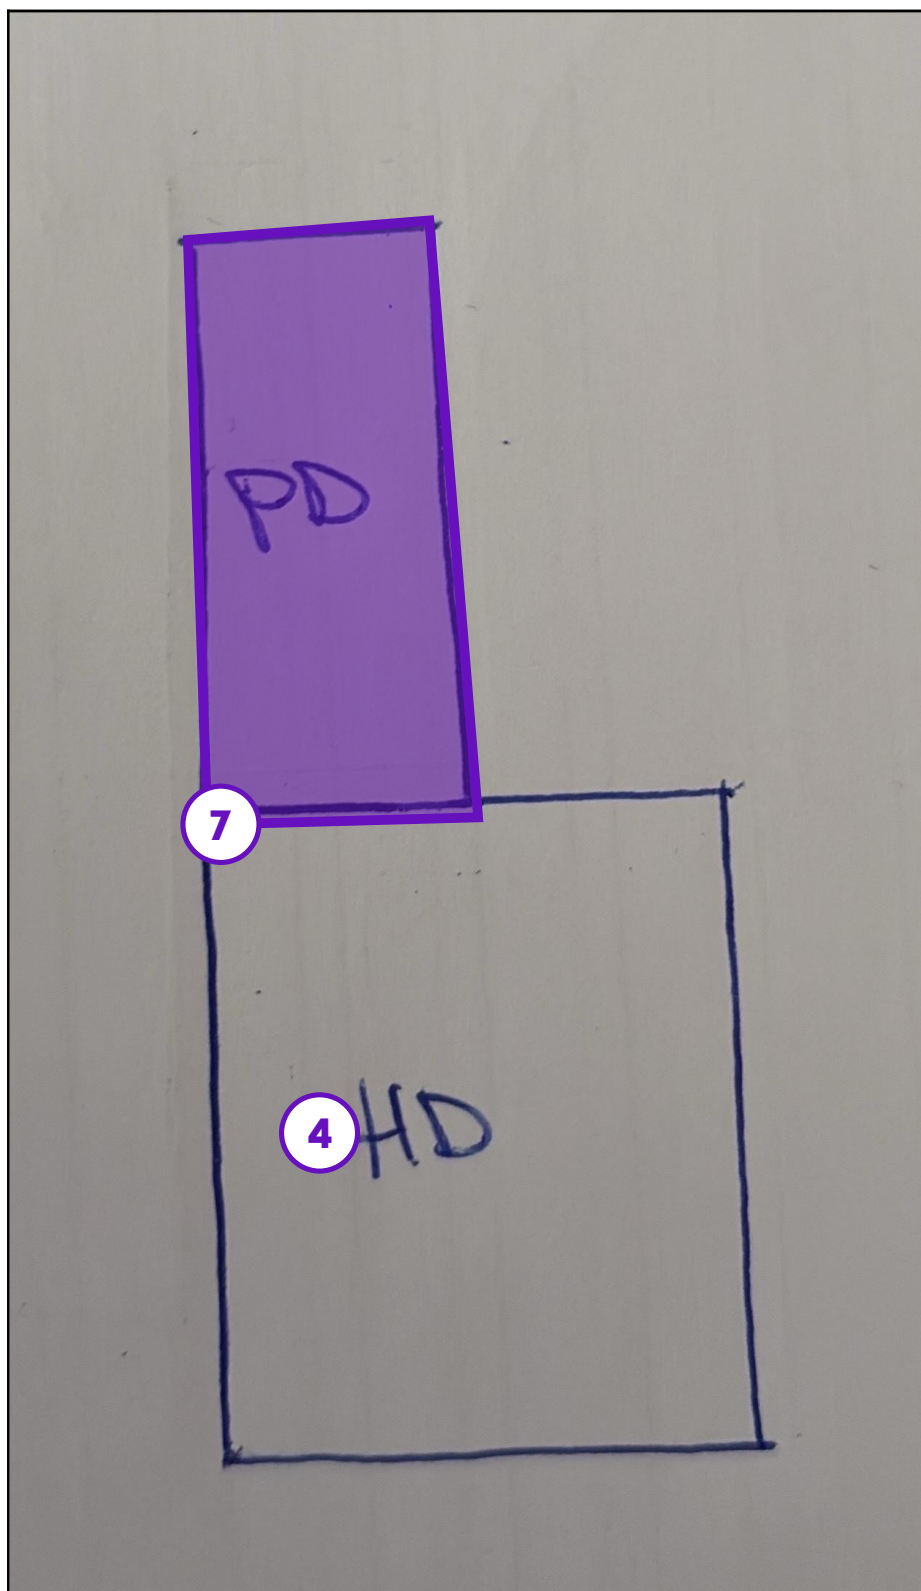
## Plan 1.12: Dak plan

| 4. Schoorsteen rookgaskanaal - beoordeling | Beperking | - |
| 7. Roofing plat dak woning | Advies | - |

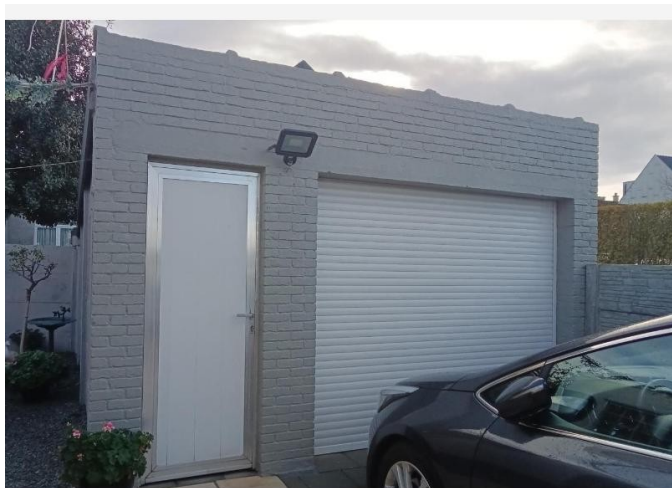
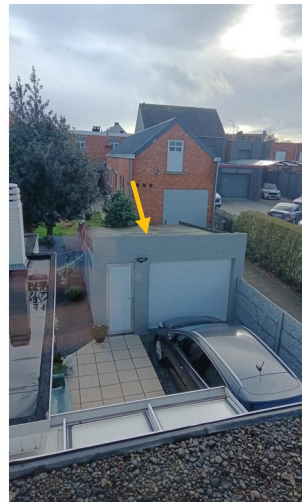
Het asbestmateriaal valt onder de mijlpaal van 2040.

Zorgvuldig beheren

| Eindbeoordeling materiaalarisico | Zeer laag materiaalarisico en/of zeer lage kans op vezelvrijgave |

| Asbestsoort (vezeltype) | Alleen chrysotiel |
| Toestand van het materiaal | Onbeschadigd, niet verweerd |

| Beschrijving | Roofing garage |
| Identificatiemethode | <p>De asbestdeskundige beoordeelt het materiaal als asbestverdacht en dus asbesthoudend, en dit zonder monstername.</p> <p>Motivatie: De monstername brengt andere schade aan dan schade die inherent is aan de monstername.</p> |

- Zorg voor een veilig beheer. Vermijd het beschadigen van het asbestmateriaal. Controleer de toestand jaarlijks op wijzigingen.
- Voer bijkomende staalname(s) uit.

- Eenvoudige handelingen: mag via doe-het-zelf of door werknemer(s) met opleidingsattest eenvoudige handelingen  
De toepassing dient verwijderd te worden volgens de geldende veiligheidsvoorschriften. Hierbij is het belangrijk dat:
  - de juiste persoonlijke beschermingsmiddelen (PBM's) worden gebruikt, waaronder een FFP3-stofmasker, een type 5 wegwerpoverall, handschoenen en veiligheidsbril,

- de gepaste bronmaatregel wordt toegepast om vezelverspreiding te vermijden (Fixeren),

- en dat de verwijderde materialen veilig worden verpakt, gelabeld en afgevoerd naar een erkend recyclagepark of inzamelpunt.

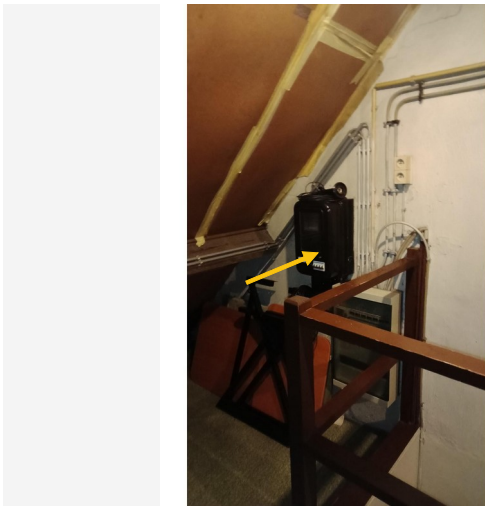
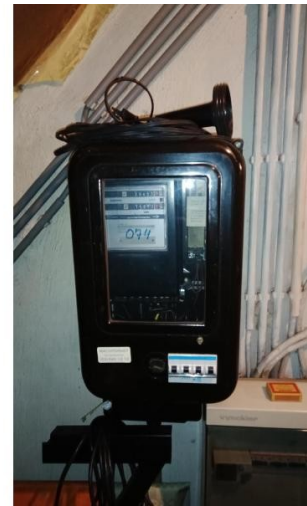
Het asbestmateriaal valt onder de mijlpaal van 2040.

Zorgvuldig beheren

| Eindbeoordeling materiaalisico | Laag materiaalisico en/of verlaagde kans op vezelvrijgave |

| Asbestsoort (vezeltype) | Crocidoliet aanwezig |
| Toestand van het materiaal | Onbeschadigd, niet verweerd |

| Beschrijving | Bakeliet tellerkast zolder |

- Zorg voor een veilig beheer. Vermijd het beschadigen van het asbestmateriaal. Controleer de toestand jaarlijks op wijzigingen.
- Voer bijkomende staalname(s) uit.

- Eenvoudige handelingen: mag via doe-het-zelf of door werknemer(s) met opleidingsattest eenvoudige handelingen  
De toepassing dient verwijderd te worden volgens de geldende veiligheidsvoorschriften. Hierbij is het belangrijk dat:

- de juiste persoonlijke beschermingsmiddelen (PBM's) worden gebruikt, waaronder een FFP3-stofmasker, een type 5 wegwerpoverall, handschoenen en veiligheidsbril,

- de gepaste bronmaatregel wordt toegepast om vezelverspreiding te vermijden (Fixeren),

- en dat de verwijderde materialen veilig worden verpakt, gelabeld en afgevoerd naar een erkend recyclagepark of inzamelpunt.

Houd er rekening mee dat deze toepassingen vaak onder spanning staan. Het is daarom aan te raden om ook een elektricien te raadplegen, aangezien het werken aan of verwijderen van deze toepassingen specifieke technische kennis vereist.

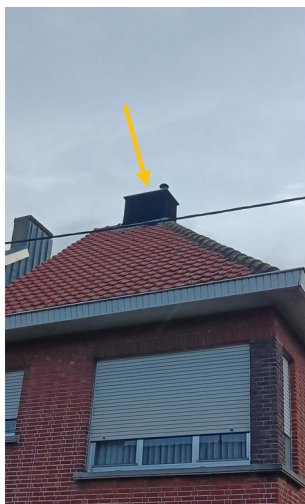
**Reden:** Het te onderzoeken materiaal situeert zich hoger dan 3,50 m te rekenen vanaf een veilige ondergrond

**Uitleg van de asbestdeskundige:** Het rookgaskanaal is niet beoordeeld. Aan de binnenzijde is de kachel aangesloten. Aan de buitenzijde is het hoger dan 3,5 meter om de schoorsteen te inspecteren. Het is niet zichtbaar of er een asbestverdacht rookgaskanaal aanwezig is in de schoorsteen.

| (Asbest)materiaal | Rookgaskanaal |
| Karakterisatie | Asbest (verdacht) |

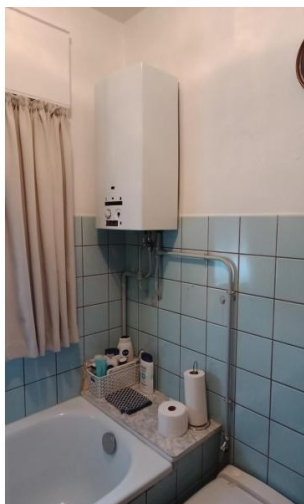
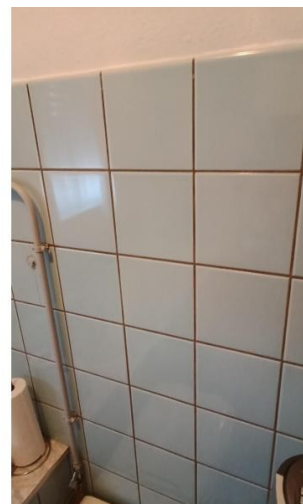
Tegels met witte of grijze cementgebonden lijm aan de achterkant kunnen mogelijk asbest bevatten. Het is niet mogelijk om een niet-destructief monster te nemen

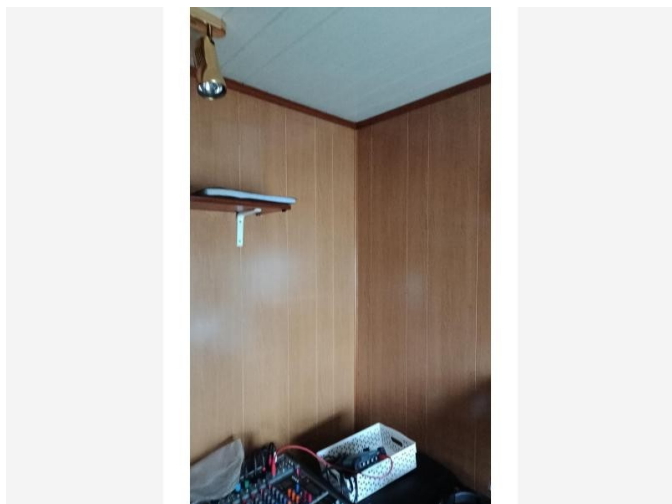
Er werden voorzetwanden (valse muren) aangebracht. Als deskundige kan ik geen uitspraak doen over eventuele asbestverdachte toepassingen die aanwezig zijn of verborgen zitten achter de voorzetwanden. Bij renovaties, sloop of verbouwingen is het aan te raden een destructieve asbestinventaris op te stellen voor deze ruimtes.

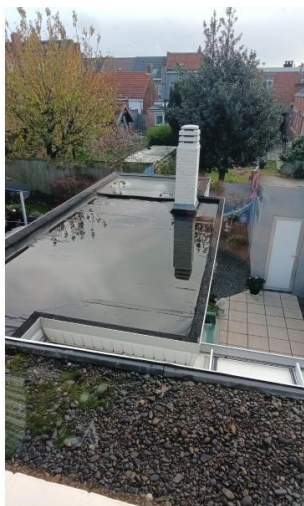
De bovenste toplaag van het platte dak bestaat uit recent aangebrachte roofing. Er is een mogelijkheid dat er nog oudere, bestaande roofinglagen aanwezig zijn die mogelijk asbest verdachte materialen kunnen bevatten

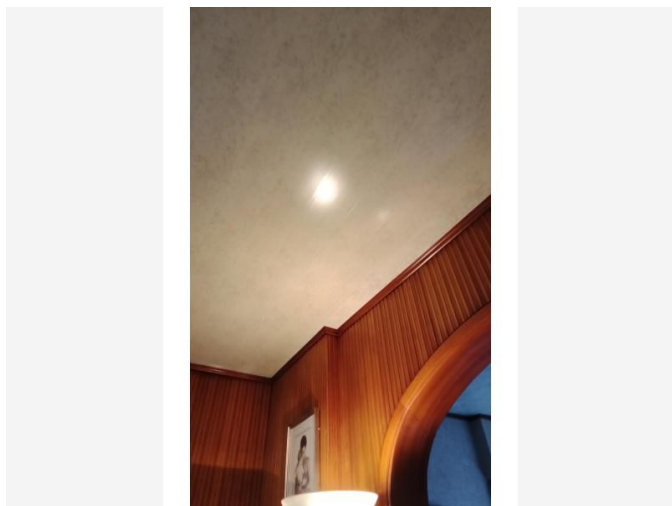
De plafonds zijn gemaakt van niet-asbestverdachte materialen (bijvoorbeeld laminaat, gyproc, ...), deze toepassingen zijn niet asbestverdacht. We hebben echter niet kunnen vaststellen of er mogelijk asbestverdachte of asbesthoudende materialen achter deze toepassingen aanwezig zijn. Bij renovatie of sloop is het aangeraden om een destructief onderzoek te laten uitvoeren van deze toepassingen.
