# Asbestinventarisatetest

Bremstraat 11, 2040 Antwerpen

Attestnummer : 20260127-000340.000

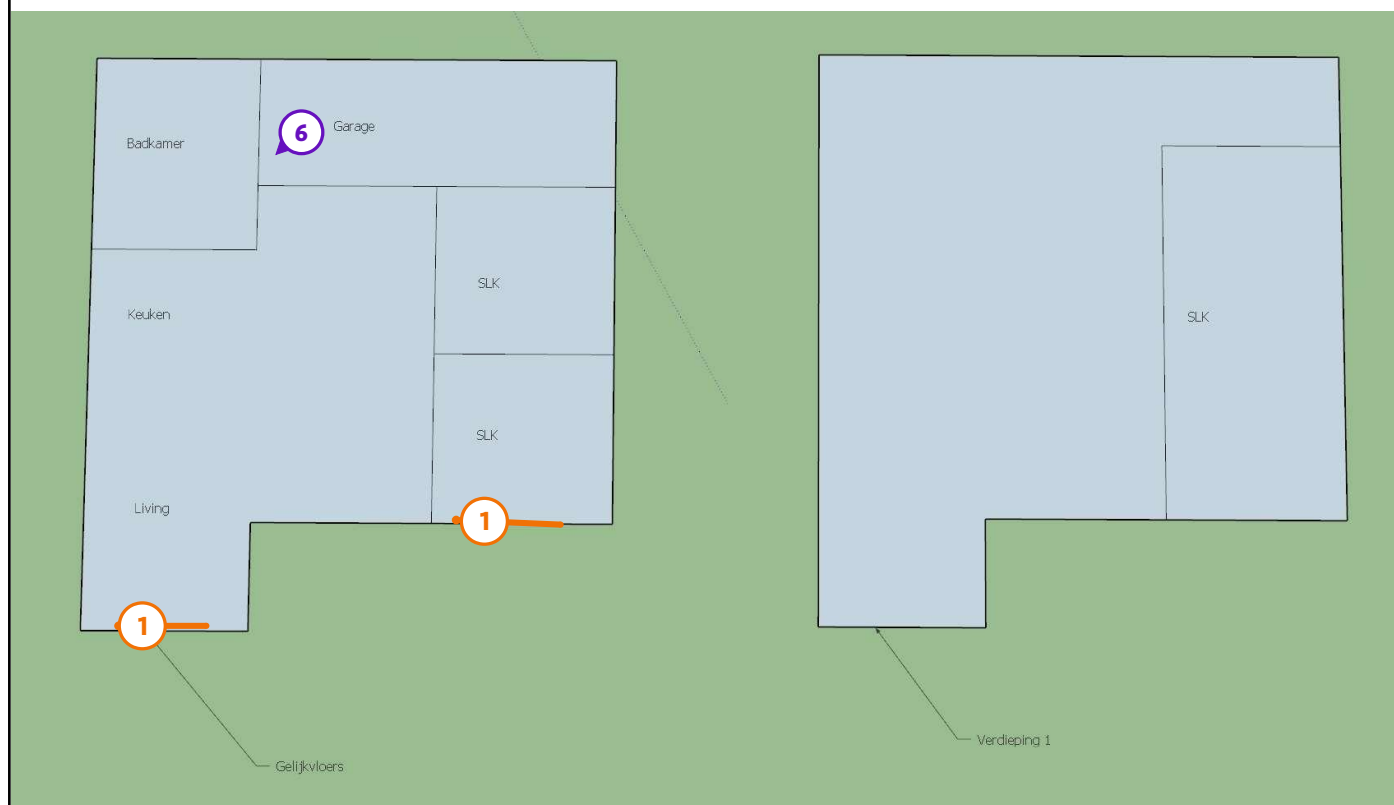
## Plan 1.1: Plan

Het gehele hellend dak niet bedekt met roofing bestaat uit pannen.

De muren en plafonden zijn afgewerkt in niet asbesthoudende materialen.

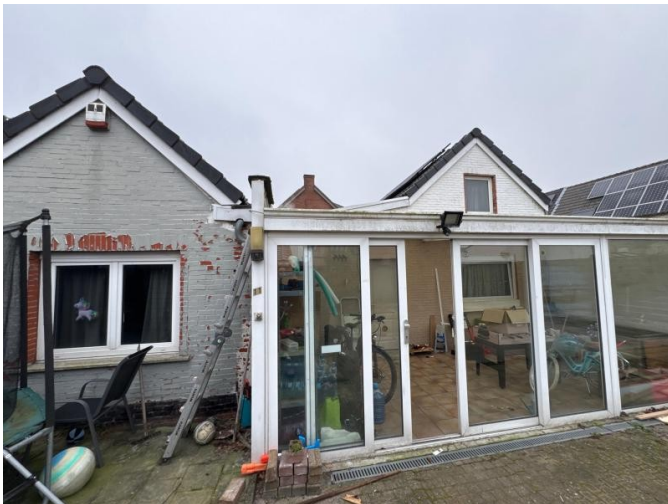
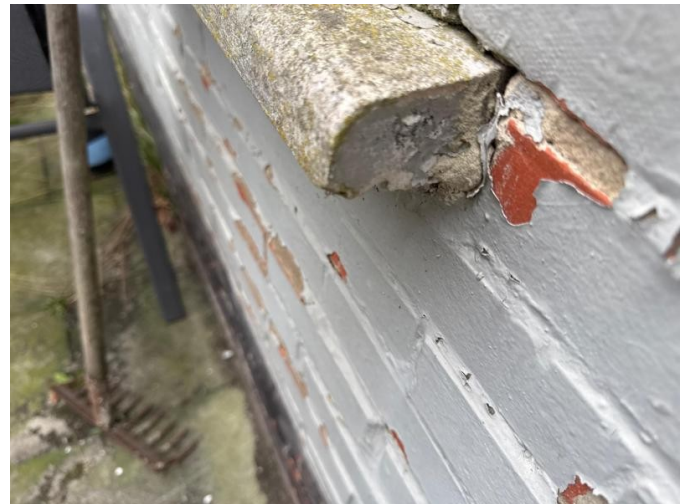
Het asbestmateriaal valt onder de mijlpaal van 2040.

| Eindbeoordeling materiaalrisico | Verhoogd materiaalrisico en/of verhoogde kans op vezelvrijgave |

| Asbestsoort (vezeltype) | Crocidoliet aanwezig |
| Toestand van het materiaal | Matig beschadigd, matig verweerd |

| Beschrijving | Vensterbank - asbestcement |

- Zorg voor een veilig beheer. Vermijd het beschadigen van het asbestmateriaal. Controleer de toestand jaarlijks op wijzigingen.
- Voer bijkomende staalname(s) uit.

- Eenvoudige handelingen: mag via doe-het-zelf of door werknemer(s) met opleidingsattest eenvoudige handelingen  
De toepassing kan in zijn geheel verwijderd worden zonder verdere beschadiging, het gebruik van een FFP3 mondkap wordt aangeraden.

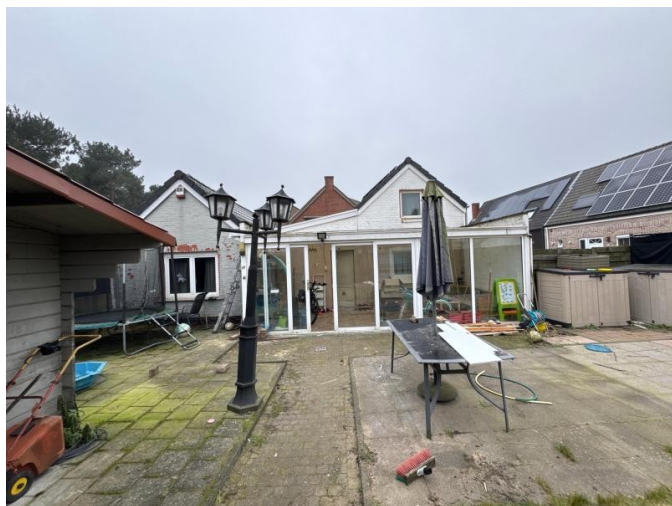
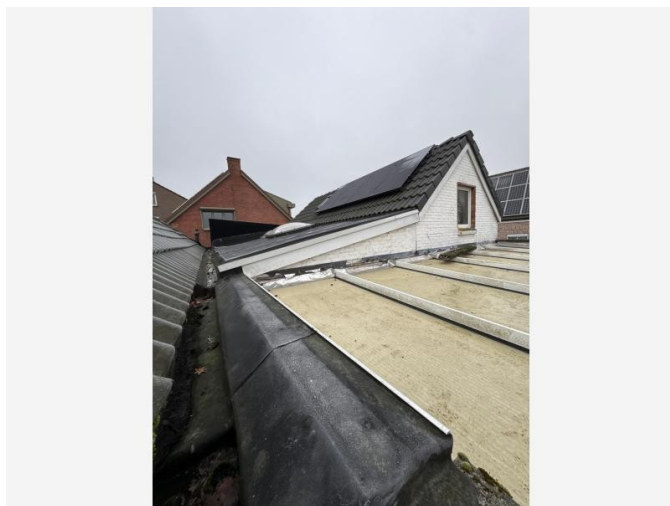
### Fiche 3: Dakbedekking - pannen

| Beschrijving | Notitie | Terug te vinden op plannen |
|---|---|---|
| Fiche 3: Dakbedekking - pannen | De dakbedekking van het hoofdgebouw (hellend dak) bestaat uit dakpannen, die bijgevolg niet asbesthoudend zijn. | Plan 1.1: Plan |

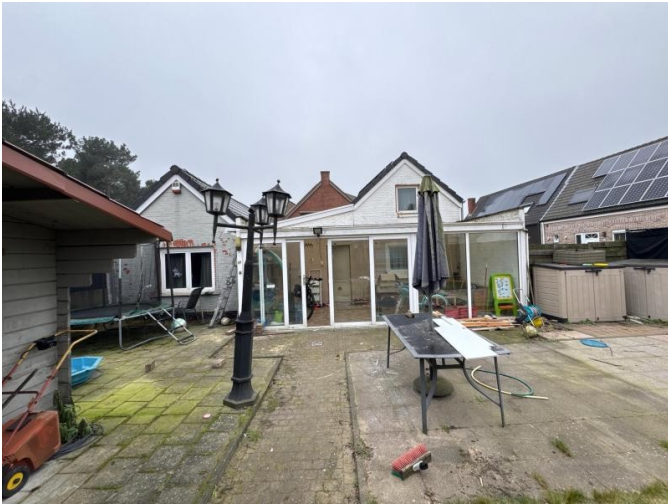
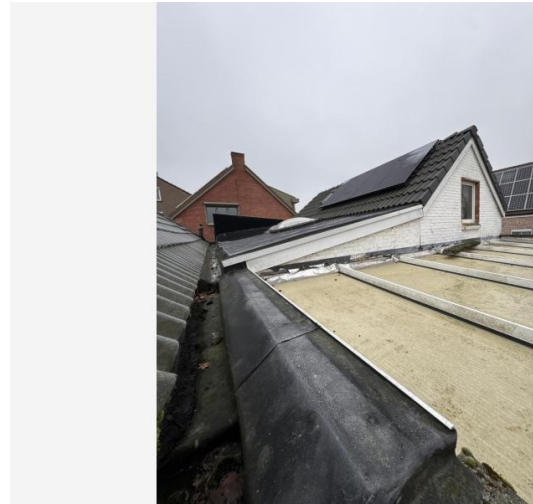
## Fiche 4: Roofing vernieuwd

| Beschrijving | Notitie | Terug te vinden op plannen |
|---|---|---|
| Fiche 4: Roofing vernieuwd | Roofing van het plat dak is vernieuwd. | - |

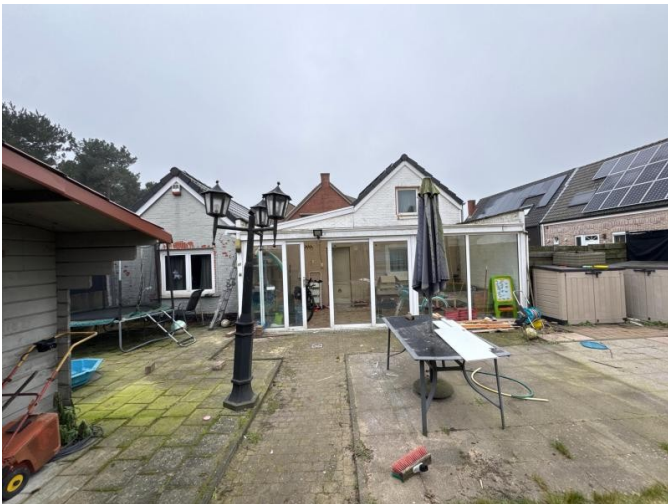
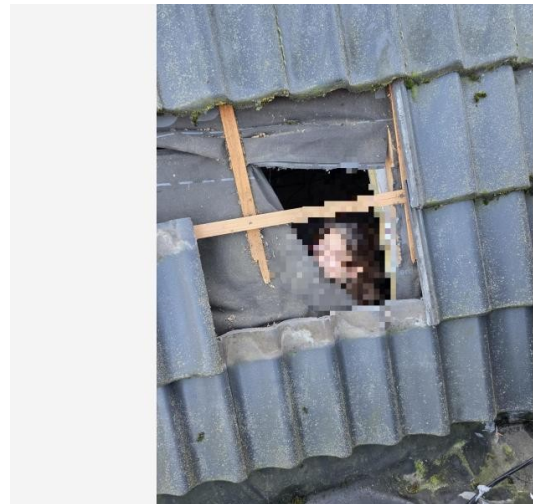
## Fiche 5: Materialen onder dakbedekking

| Beschrijving | Notitie | Terug te vinden op plannen |
|---|---|---|
| Fiche 5: Materialen onder dakbedekking | Er is geen onderdak aanwezig onder de dakpannen. Onder het hellend dak kan geen uitsluitel gegeven worden gezien dit niet inspecteerbaar is. | Plan 1.1: Plan |

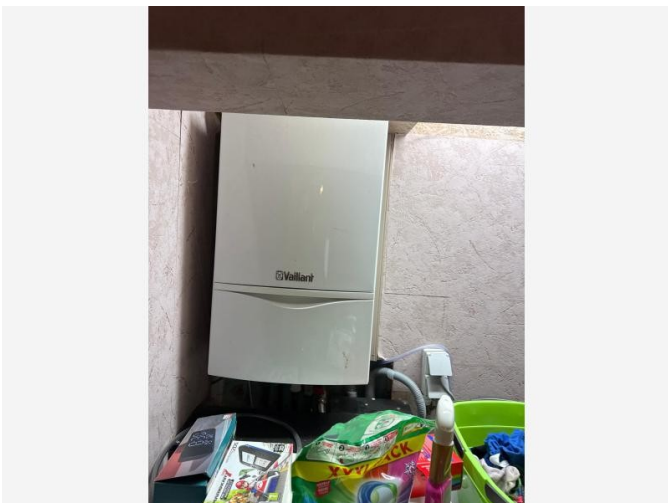
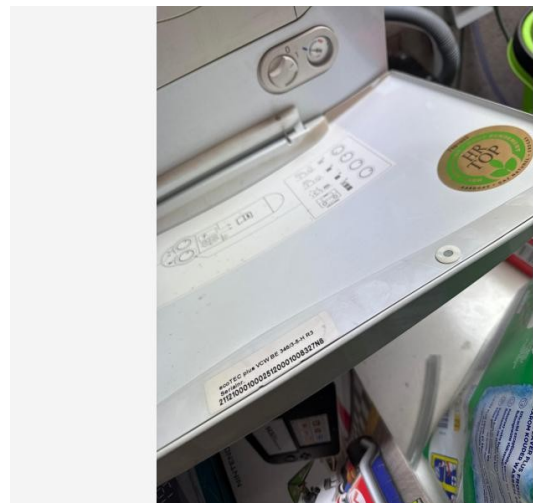
## Fiche 6: Stookinstallatie vernieuwd

| Beschrijving | Notitie | Terug te vinden op plannen |
|---|---|---|
| Fiche 6: Stookinstallatie vernieuwd | De stookinstallatie is vernieuwd. Dit is een vernieuwde Vaillant ketel, echter werd de keuring in kwestie uitgevoerd voor de verandering van het protocol. Dit zorgt ervoor dat er destijds geen foto is genomen van deze installatie. | Plan 1.1: Plan |
