# Asbestinventarisatetest

Steenstraat 54, 2180 Antwerpen

Attestnummer : 20260127-000337.000

**Asbestveilig** (maar niet asbestvrij)

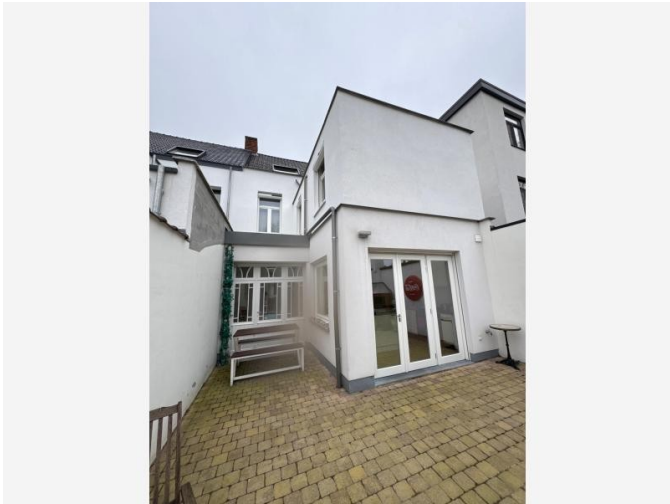
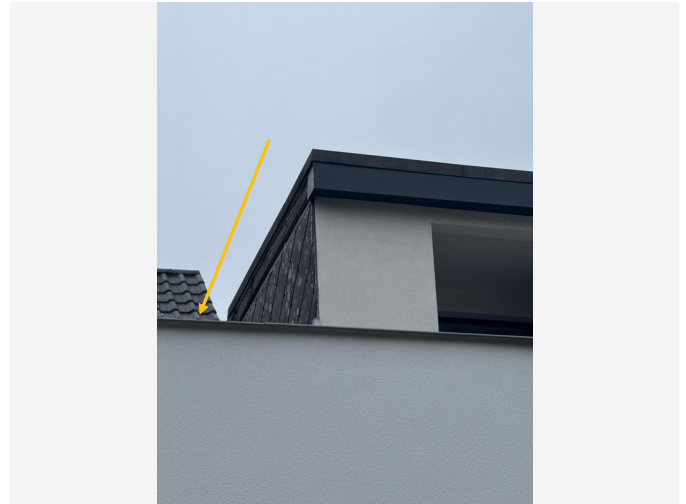
Het asbestmateriaal valt onder de mijlpaal van 2040.

| Eindbeoordeling materiaalisico | Laag materiaalisico en/of verlaagde kans op vezelvrijgave |

| Asbestsoort (vezeltype) | Alleen chrysotiel |
| Toestand van het materiaal | Licht beschadigd, licht verweerd. Intact calciumsilicaatmateriaal of categorie III 'gebondenheid' |

| Beschrijving | Roofing |
| Asbestmateriaal | Dak- en gevelbekleding - Roofing |
| Opmerking | <p>Hoeveelheden zijn slechts een ruwe schatting en mogen niet gebruikt worden voor de opmaak van verwijderingsoffertes. De roofing van het plat dak is vermoedelijk veranderd geweest na 2001 echter kan dit niet gestaafd worden met een bewijsdocument. De kans dat dit asbesthoudend is is zeer klein maar dient bij renovatie of sloop getest te worden om dit volledig uit te sluiten.</p> |

- Zorg voor een veilig beheer. Vermijd het beschadigen van het asbestmateriaal. Controleer de toestand jaarlijks op wijzigingen.
- Voer bijkomende staalname(s) uit.

- Eenvoudige handelingen: mag via doe-het-zelf of door werknemer(s) met opleidingsattest eenvoudige handelingen  
Indien de verwijdering kan gebeuren zonder verdere beschadiging kan dit gebeuren door een werknemer met opleidingsattest eenvoudige handelingen. Gebruik van een FFP3 mondmasker wordt aangeraden.
- Eenvoudige handelingen: enkel door erkend asbestverwijderaar  
Indien de verwijdering niet kan gebeuren zonder verdere beschadiging dient dit te gebeuren door een erkend verwijderaar.

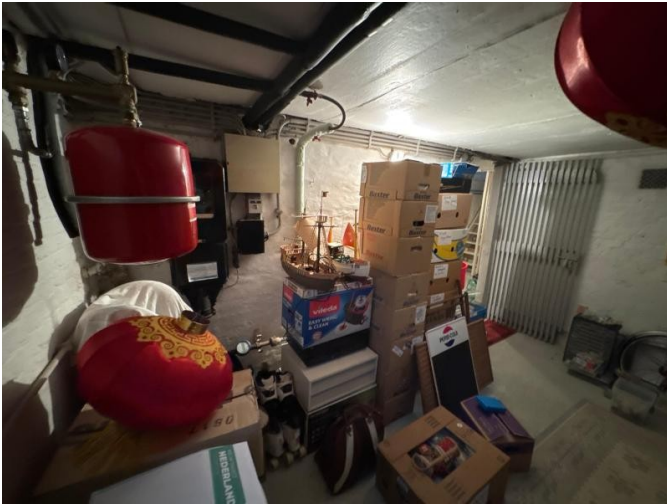
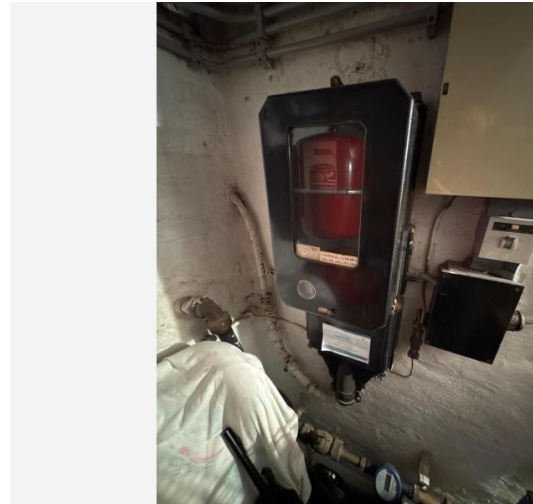
Het asbestmateriaal valt onder de mijlpaal van 2040.

| Eindbeoordeling materiaalrisico | Laag materiaalrisico en/of verlaagde kans op vezelvrijgave |

| Asbestsoort (vezeltype) | Crocidoliet aanwezig |
| Toestand van het materiaal | Onbeschadigd, niet verweerd |

| Beschrijving | Bakelieten elementen |
| Asbestmateriaal | Plaat, paneel, tablet - Type Bakeliet |

- Zorg voor een veilig beheer. Vermijd het beschadigen van het asbestmateriaal. Controleer de toestand jaarlijks op wijzigingen.
- Voer bijkomende staalname(s) uit.

- Eenvoudige handelingen: mag via doe-het-zelf of door werknemer(s) met opleidingsattest eenvoudige handelingen  
De toepassing kan in zijn geheel verwijderd worden zonder verdere beschadiging.

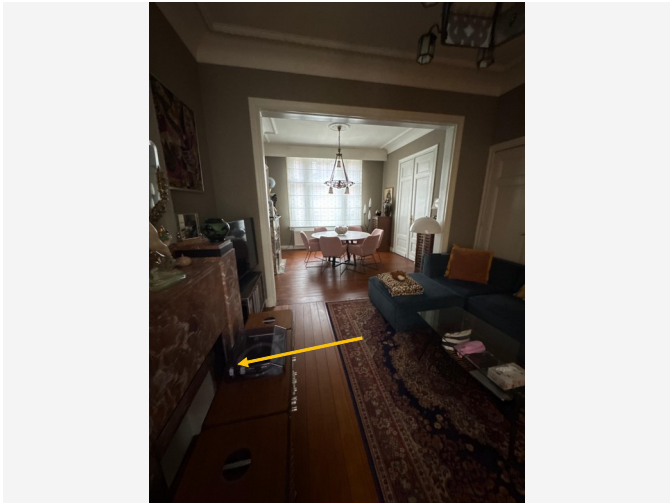
**Reden:** Het te onderzoeken materiaal situeert zich hoger dan 3,50 m te rekenen vanaf een veilige ondergrond

**Uitleg van de asbestdeskundige:** Binnenkant van de schouw kan niet worden onderzocht wegens het feit dat dit zich op een afstand hoger dan 3,5m t.o.v. een vaste ondergrond bevindt. Verder is de schouw ook ingesloten.

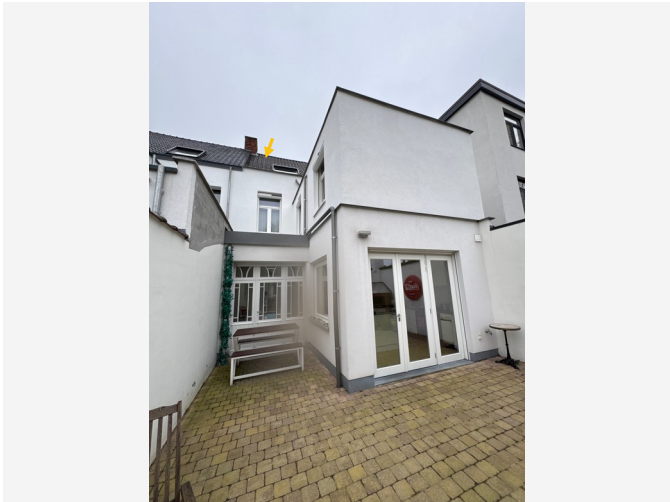
## Fiche 4: Materialen onder dakbedekking - onderdakplaten

**Reden:** Er is geen volledige risicobeoordeling mogelijk

**Uitleg van de asbestdeskundige:** Dakafwerking zorgt ervoor dat de materialen onder de dakbedekking niet zichtbaar zijn. Pannen konden niet opgetild worden. Verder kon langs de binnenkant niet gezien worden wegens de isolatie. Dit sluit de aanwezigheid van een onderdak in asbestcement niet uit.

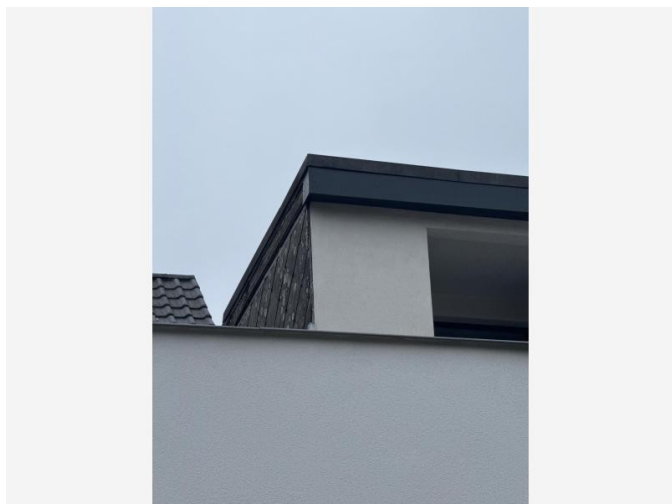
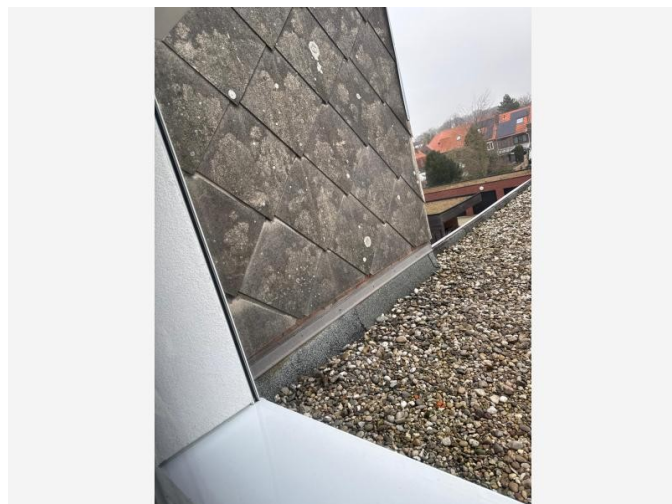
### Informatie over een materiaal van een andere eigenaar

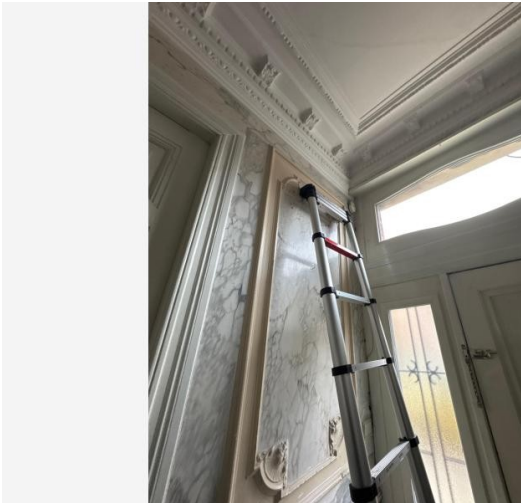
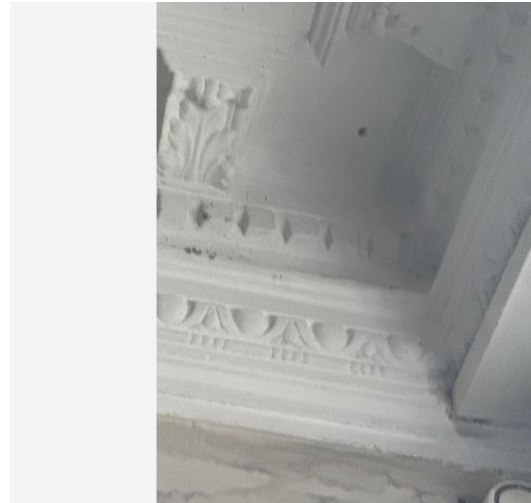
## Fiche 7: Pleisterwerk plafond

Geen asbest

| # | Type | Referentie | Resultaat |
|---|---|---|---|
| 7.1 | Mengmonster | Pleisterwerk plafond | Geen asbest |

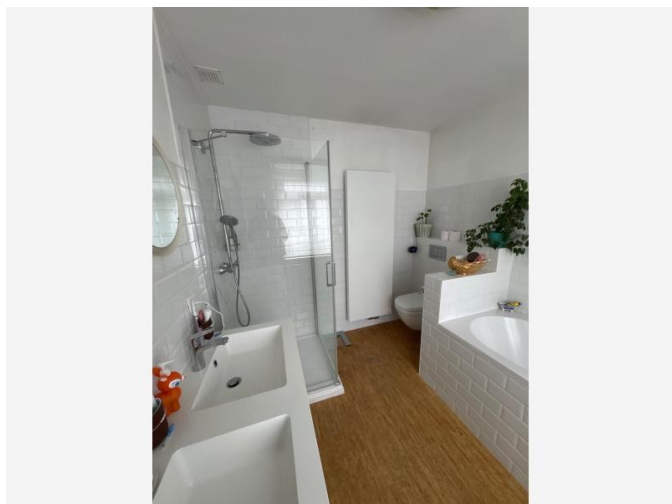
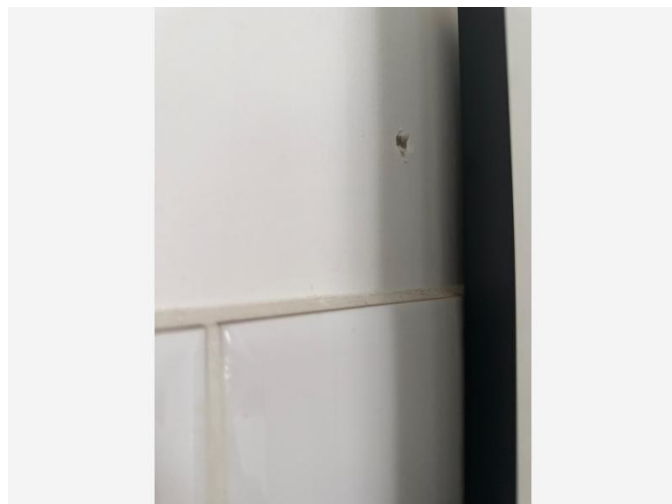
## Fiche 8: Pleisterwerk muur

Geen asbest

| # | Type | Referentie | Resultaat |
|---|---|---|---|
| 8.1 | Mengmonster | Pleisterwerk muren | Geen asbest |

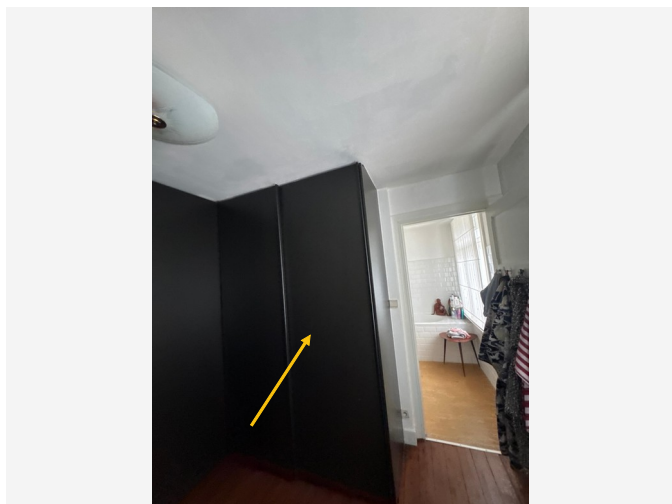
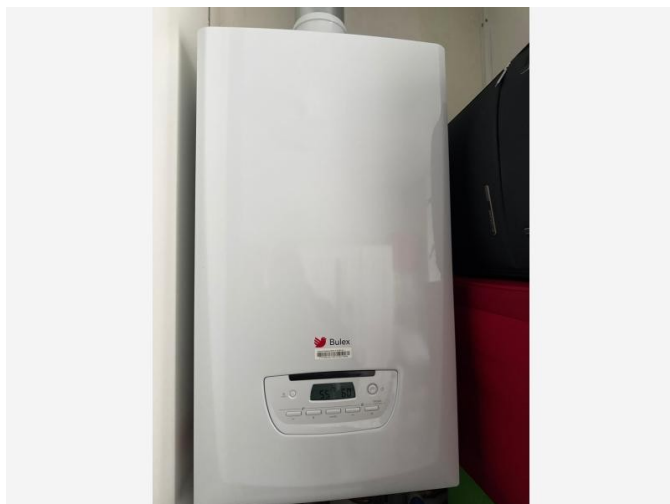
### Fiche 9: Stookinstallatie vernieuwd

| Beschrijving | Notitie | Terug te vinden op plannen |
|---|---|---|
| Fiche 9: Stookinstallatie vernieuwd | De stookinstallatie is vernieuwd. Dit is een vernieuwde Vaillant ketel, echter werd de keuring in kwestie uitgevoerd voor de verandering van het protocol. Dit zorgt ervoor dat er destijds geen foto is genomen van deze installatie. | Plan 1.1: Plan |

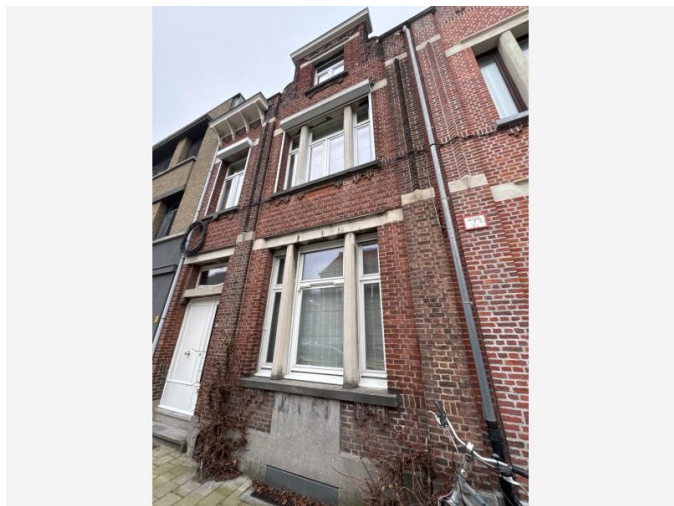
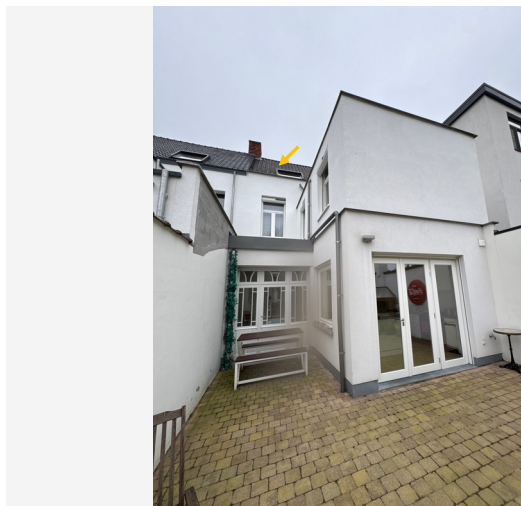
## Fiche 10: Dakbedekking - pannen

| Beschrijving | Notitie | Terug te vinden op plannen |
|---|---|---|
| Fiche 10: Dakbedekking - pannen | De dakbedekking van het hoofdgebouw (hellend dak) bestaat uit dakpannen, die bijgevolg niet asbesthoudend zijn. | Plan 1.1: Plan |
