# Asbestinventarisatetest

Mattheus Mannienlaan 4, 2940 Stabroek

Attestnummer : 20260127-000332.000

Uitgegeven op : 27.01.2026

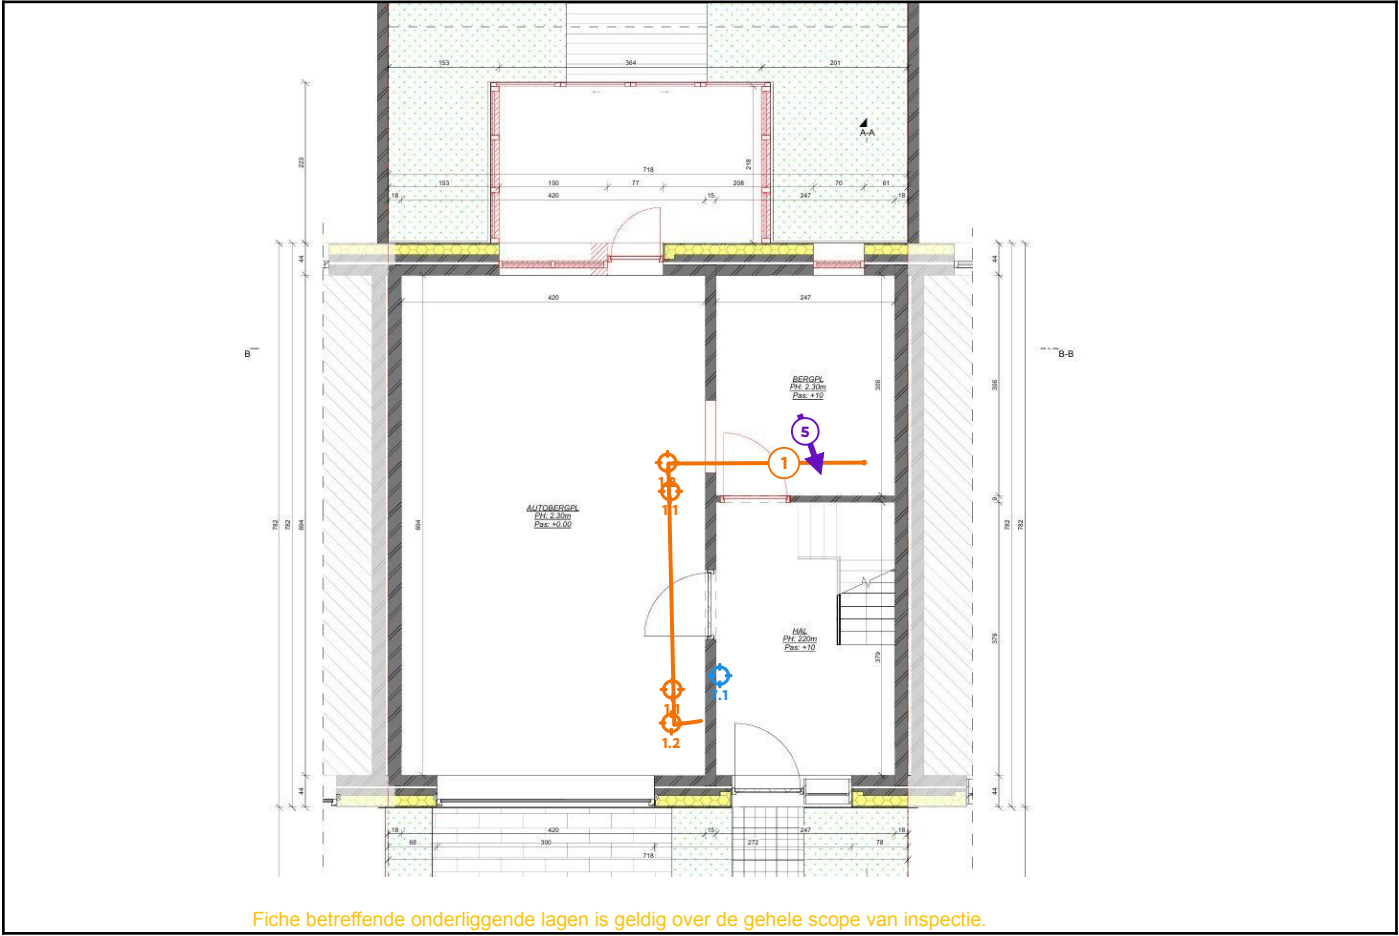
# Plan 1.1: Gelijkvloers

| Beschrijving | Type | Actie |
|---|---|---|
| 1. Leidingisolatie | Asbestmateriaal | <a href="#">Verwijderen</a> |
| 5. Stookinstallatie vernieuwd | Beperking | - |
| 6. Onderliggende lagen - vloeren - plafonden - tegels | Advies | - |
| 7. Pleisterwerk muur | Geen asbest | - |

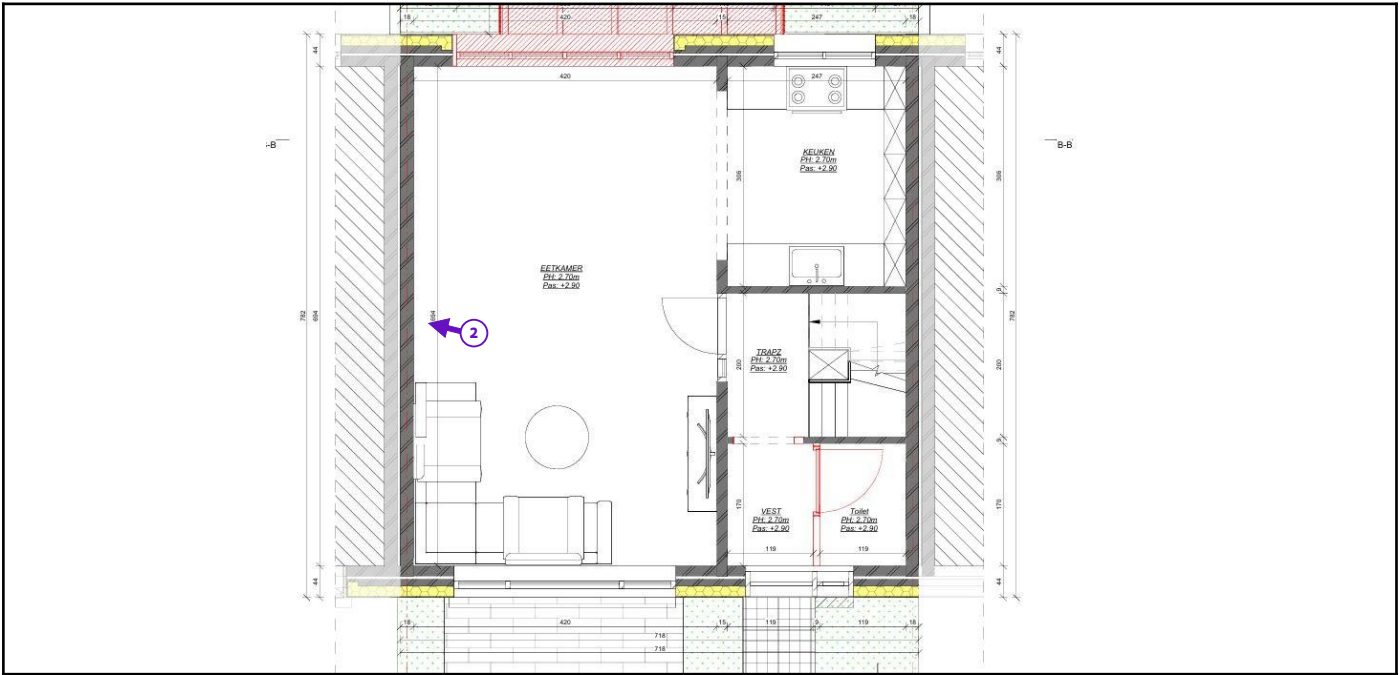
# Plan 1.2: Verdieping 1

| Beschrijving | Type | Actie |
|---|---|---|
| 2. Binnenkant schouw | Beperking | - |

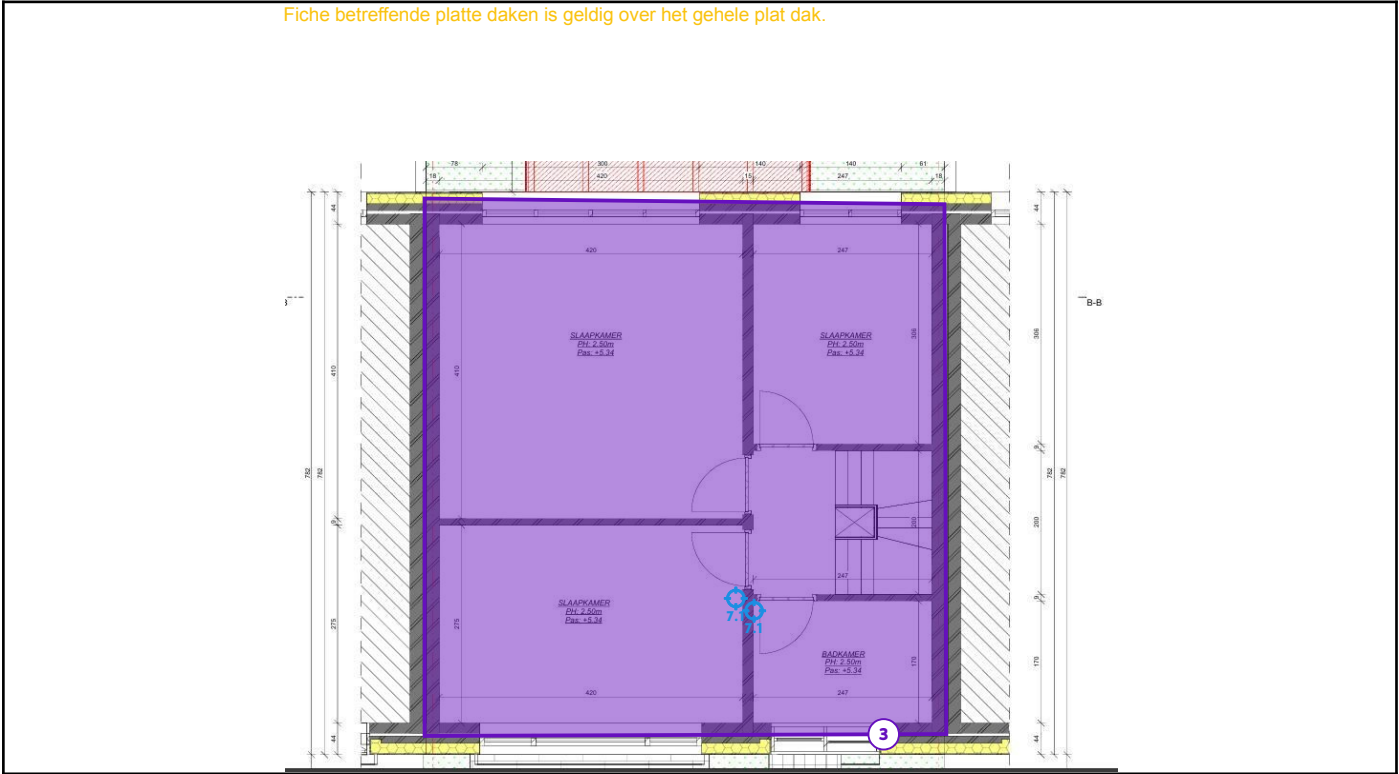
# Plan 1.3: Verdieping 2

| Beschrijving | Type | Actie |
|---|---|---|
| 3. Materialen onder dakbedekking - onderdakplaten | Beperking | - |
| 4. Platte daken - dakbedekking | Beperking | - |
| 7. Pleisterwerk muur | Geen asbest | - |

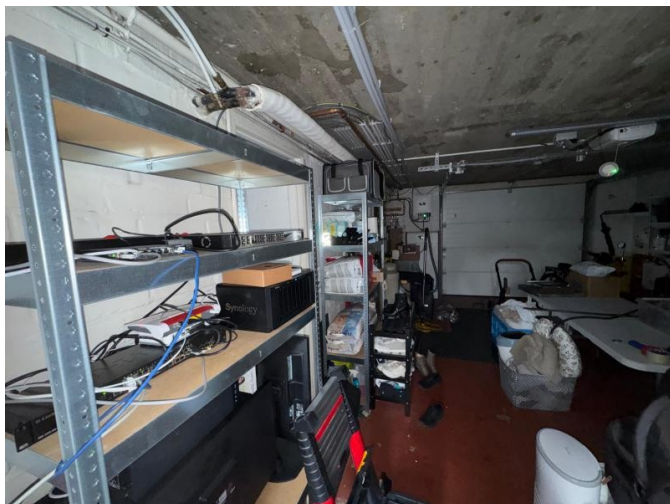
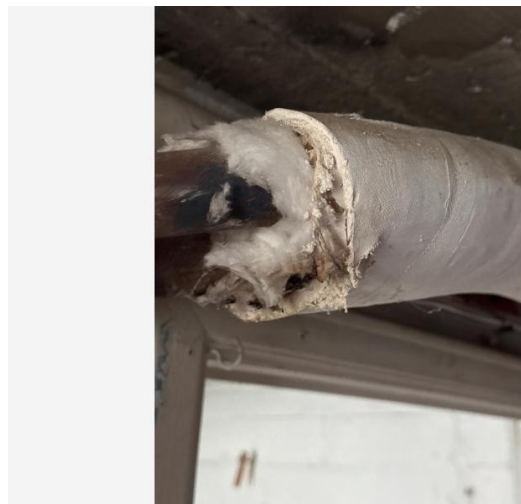
| Eindbeoordeling materiaalarisico | Verhoogd materiaalarisico en/of verhoogde kans op vezelvrijgave |

| Gebondenheid | Categorie 2: niet-hechtgebonden met matrix |
| Asbestsoort (vezeltype) | Amfibool aanwezig, uitgezonderd crocidoliet |
| Asbestconcentratie | Hoog ( $\geq 50\%$ ) |
| Afschermingsgraad van het gehele materiaal | Geheel of deels (ook) vrij aan de binnenlucht |
| Toestand van het materiaal | Licht beschadigd, licht verweerd. Intact calciumsilicaatmateriaal of categorie III 'gebondenheid' |

| # | Type | Referentie | Resultaat |
|---|---|---|---|
| 1.1 | Mengmonster | MM02 Leidingisolatie recht | Amosiet |
| 1.2 | Mengmonster | MM03 Leidingisolatie bocht | Amosiet |

| Beschrijving | Leidingisolatie |
| Asbestmateriaal | In-situ afwerkingslagen - Thermische isolatie |

Het asbestmateriaal valt onder de mijlpaal van 2034.

Verwijderen

- Zorg voor een veilig beheer. Vermijd het beschadigen van het asbestmateriaal. Controleer de toestand jaarlijks op wijzigingen.
- Voer bijkomende staalname(s) uit.

- Hermetische zone (erkend asbestverwijderaar)  
De verwijdering kan niet gebeuren zonder verdere beschadiging.

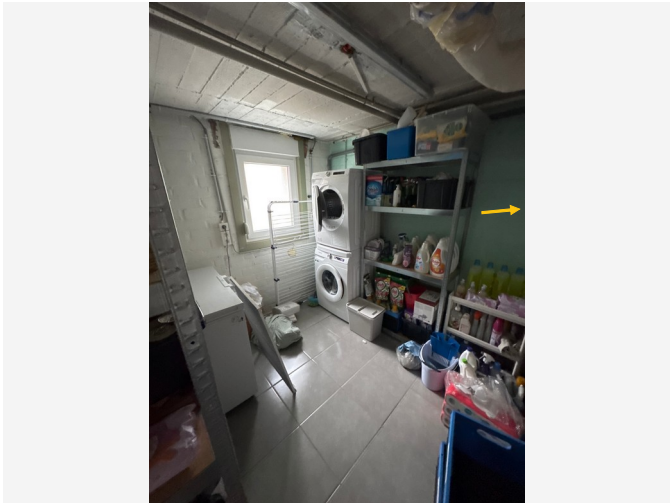
### Tijdelijke beperking

**Reden:** Er is geen volledige risicobeoordeling mogelijk

**Uitleg van de asbestdeskundige:** Stookinstallatie is vernieuwd.

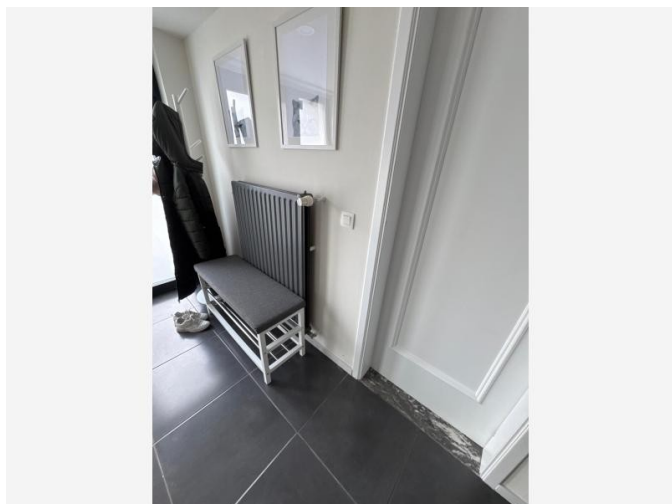
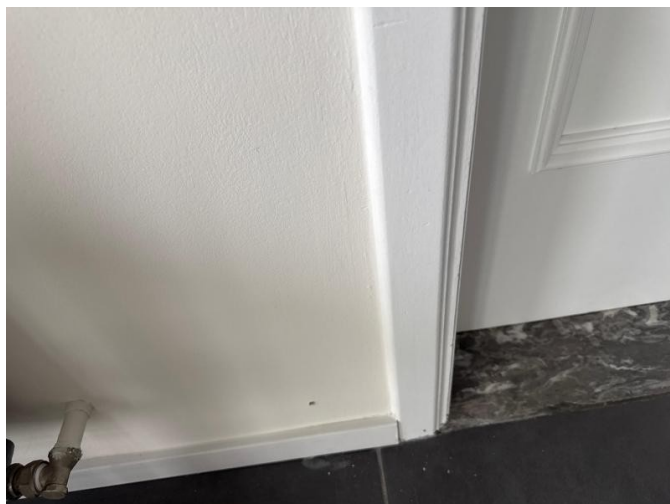
## Fiche 7: Pleisterwerk muur

Geen asbest

| # | Type | Referentie | Resultaat |
|---|---|---|---|
| 7.1 | Mengmonster | Pleisterwerk muren | Geen asbest |
