# Asbestinventarisatetest

Kastanjelaan 16/GLVL, 2940 Stabroek

Attestnummer : 20260130-000245.000

Uitgegeven op : 30.01.2026

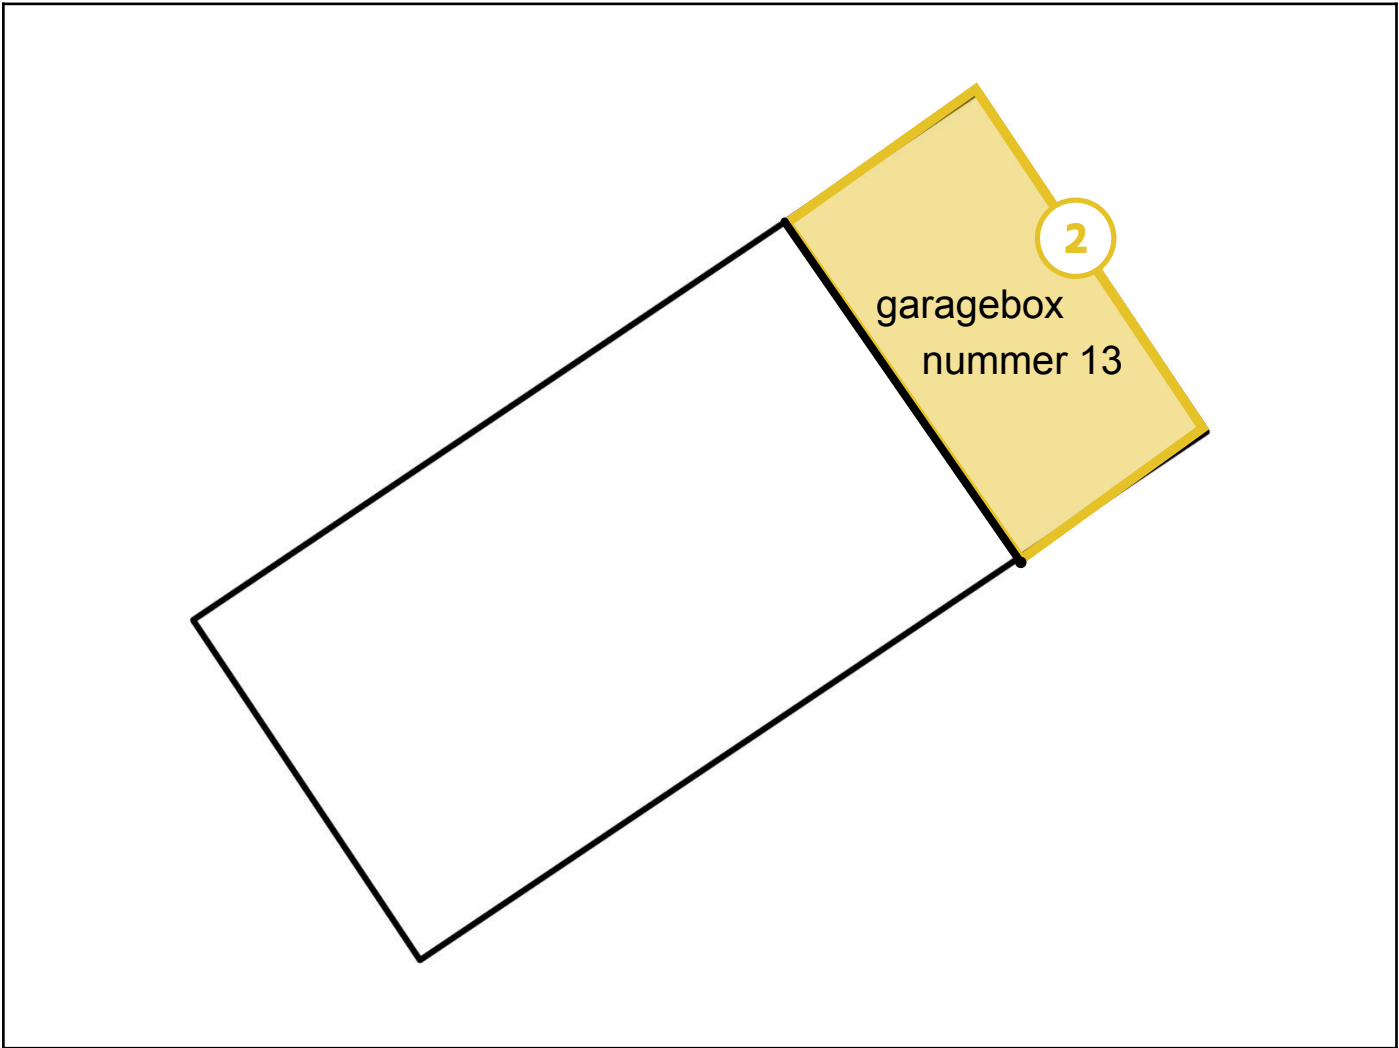
# Plan 2.1: garagebox plan

| Beschrijving | Type | Actie |
|---|---|---|
| 2. roofing plat dak | Asbestmateriaal | Zorgvuldig beheren |

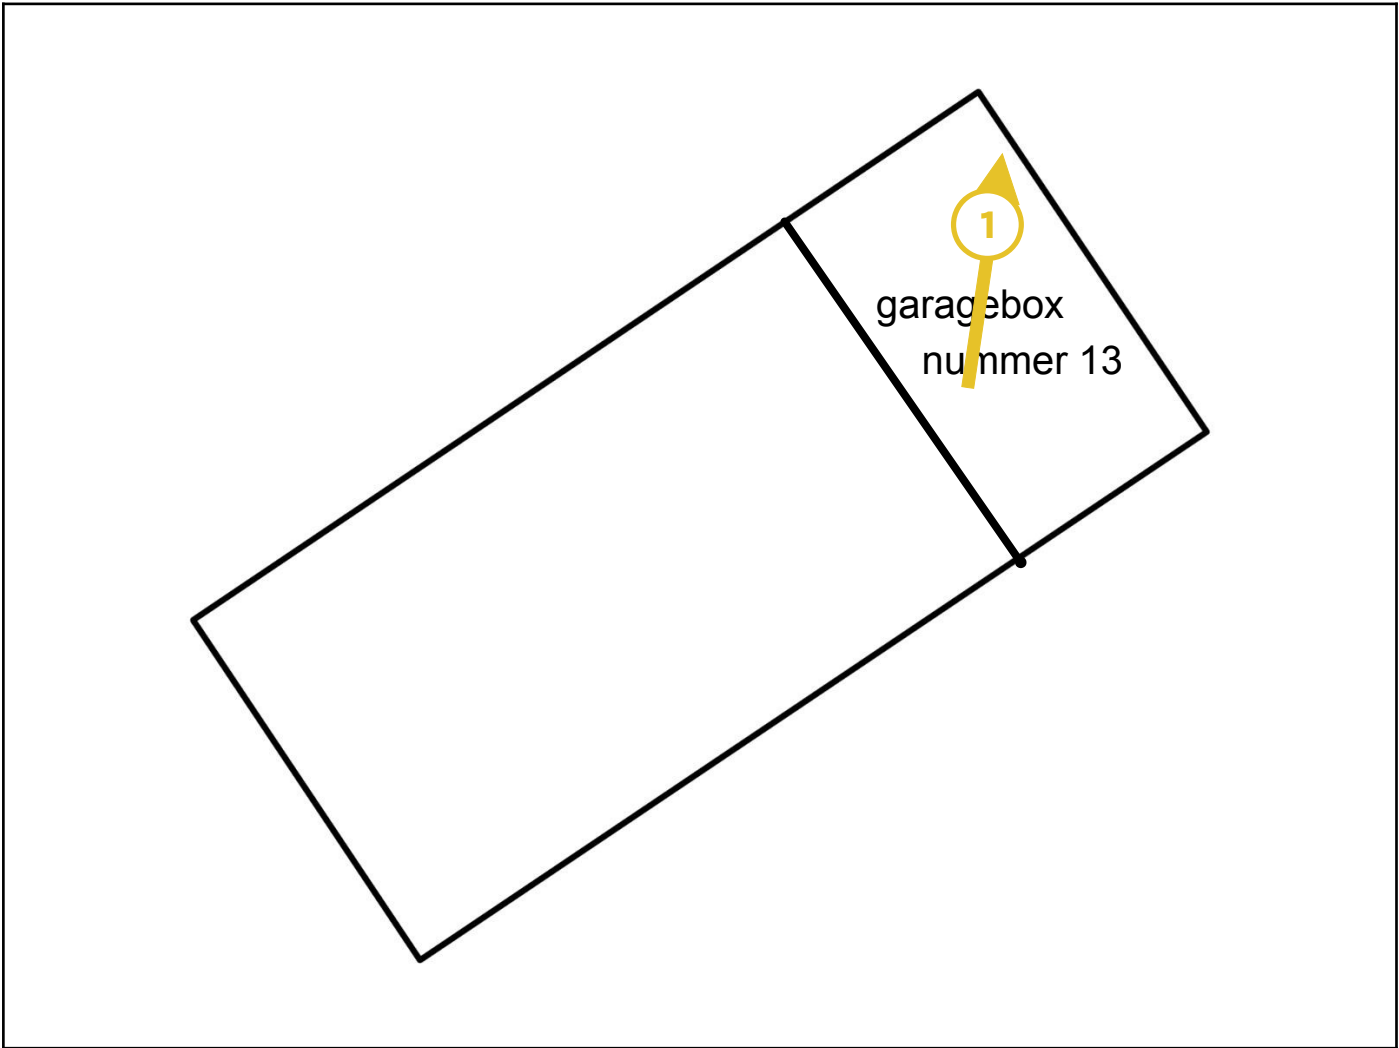
## Plan 2.2: garagebox plan

| Beschrijving | Type | Actie |
|---|---|---|
| 1. bakeliet schakelaar(s) | Asbestmateriaal | Zorgvuldig beheren |

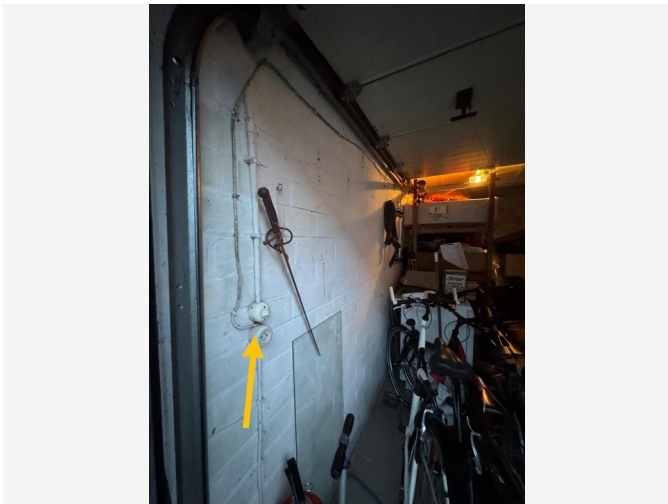
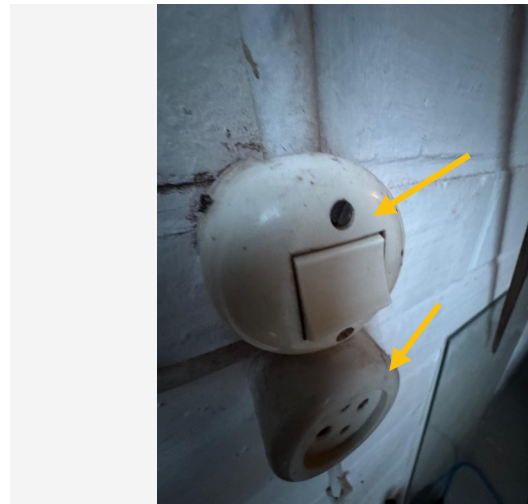
Het asbestmateriaal valt onder de mijlpaal van 2040.

| Eindbeoordeling materiaalarisico | Laag materiaalarisico en/of verlaagde kans op vezelvrijgave |

| Asbestsoort (vezeltype) | Crocidoliet aanwezig |
| Asbestconcentratie | Laag (< 50%) |
| Afschermingsgraad van het gehele materiaal | Geheel of deels (ook) vrij aan de binnenlucht |
| Toestand van het materiaal | Onbeschadigd, niet verweerd |

| Asbestmateriaal | Plaat, paneel, tablet - Type Bakeliet |
| Hoeveelheid (oppervlakte - dikte - aantal) | <ul style="list-style-type: none"> <li>0,10 m<sup>2</sup> - 1,00 cm - 1 stuk</li> </ul> |
| Identificatiemethode | <p>De asbestdeskundige beoordeelt het materiaal als asbestverdacht en dus asbesthoudend, en dit zonder monstername.</p> <p>Motivatie: De monstername brengt andere schade aan dan schade die inherent is aan de monstername.</p> |
| Opmerking | <p>Deze oppervlakte werd niet gemeten, maar geschat op basis van een benadering voor alle aanwezige schakelaar. Deze schatting mag niet worden gebruikt als maatstaf voor heffingen. Als deskundige hebben wij geverifieerd dat het materiaal inderdaad bakeliet betreft en geen harde PVC. Bakeliet wordt door ons beschouwd als een asbestverdachte toepassing, aangezien het in veel gevallen asbesthoudend is. We hebben echter geen staalname uitgevoerd om de functionaliteit van de schakelaars niet in gevaar te brengen</p> |

- Zorg voor een veilig beheer. Vermijd het beschadigen van het asbestmateriaal. Controleer de toestand jaarlijks op wijzigingen.
- Voer bijkomende staalname(s) uit.

- Eenvoudige handelingen: mag via doe-het-zelf of door werknemer(s) met opleidingsattest eenvoudige handelingen  
Raadpleeg de actuele wetgeving op de website van OVAM. Onder strikte voorwaarden kan het eventueel toegestaan zijn om deze toepassing zelf te verwijderen. Bij twijfel wordt echter sterk aangeraden om een erkende asbestverwijderaar te raadplegen. Zorg er bovendien voor dat u zich goed informeert via de websites van OVAM en andere officiële bronnen over de vereiste persoonlijke beschermingsmaatregelen en de richtlijnen voor het veilig verwijderen van asbest.

Houd er rekening mee dat deze toepassingen vaak onder spanning staan. Het is daarom aan te raden om ook een elektricien te raadplegen, aangezien het werken aan of verwijderen van deze toepassingen specifieke technische kennis vereist.

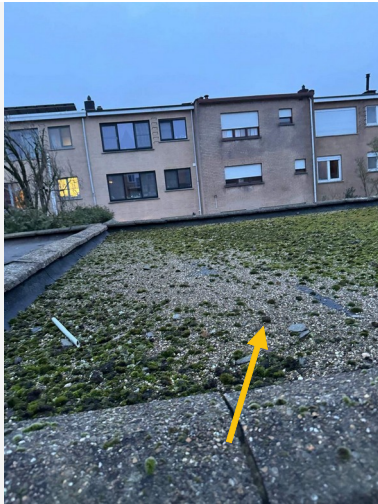
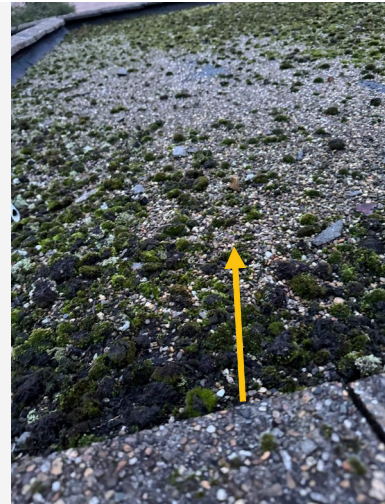
Het asbestmateriaal valt onder de mijlpaal van 2040.

| Eindbeoordeling materiaalsrisico | Laag materiaalsrisico en/of verlaagde kans op vezelvrijgave |

| Asbestsoort (vezeltype) | Alleen chrysotiel |
| Asbestconcentratie | Laag (< 50%) |
| Afschermingsgraad van het gehele materiaal | Geheel of deels vrij aan de buitenlucht |
| Toestand van het materiaal | Licht beschadigd, licht verweerd. Intact calciumsilicaatmateriaal of categorie III 'gebondenheid' |

| Asbestmateriaal | Dak- en gevelbekleding - Roofing |
| Hoeveelheid (oppervlakte - aantal) | • 18,00 m <sup>2</sup> - 1 stuk |
| Identificatiemethode | <p>De asbestdeskundige beoordeelt het materiaal als asbestverdacht en dus asbesthoudend, en dit zonder monstername.</p> <p>Motivatie: De materialen behoren niet toe aan de eigenaar voor wie de asbestdeskundige de asbestinventaris uitvoert.</p> |
| Opmerking | <p>deze oppervlakte, volumes en gewichten zijn niet gemeten, maar geschat op basis van een benadering van de aanwezige roofing (de opgegeven hoeveelheden mogen niet gebruikt worden als maatstaf voor heffingen). Om gevolgschade en lekkages te voorkomen en niet destructief te werk te gaan, is alleen de toplaag bemonsterd. We kunnen geen uitspraak doen over de onderliggende lagen. Bij renovatie of sloop dient er een destructief onderzoek uitgevoerd te worden van de roofing.</p> |

- Zorg voor een veilig beheer. Vermijd het beschadigen van het asbestmateriaal. Controleer de toestand jaarlijks op wijzigingen.
- Voer bijkomende staalname(s) uit.

- Eenvoudige handelingen: mag via doe-het-zelf of door werknemer(s) met opleidingsattest eenvoudige handelingen  
Betreft een hechtgebonden toepassing met lichte verwerking. Dit verhoogt de kans op vezelvrijgave. De toepassing zorgvuldig verwijderen, zonder wijzigingen aan te brengen in de huidige toestand van het materiaal. De toepassing niet breken en/of beschadigen, verwijder de toepassing a.d.h.v eenvoudige handelingen met bijkomende maatregelen. voorzie de nodige PBM's opgeleid personeel wordt aanbevolen.

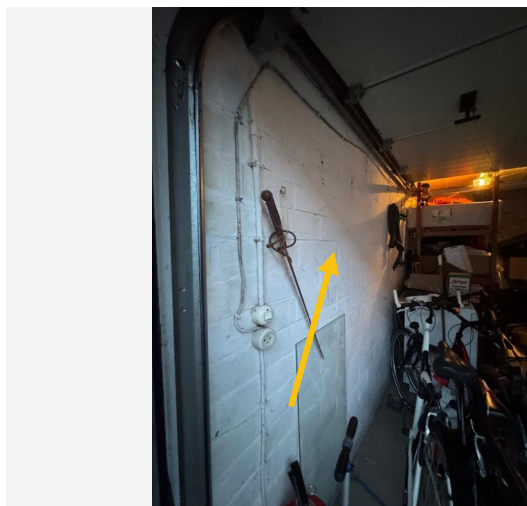
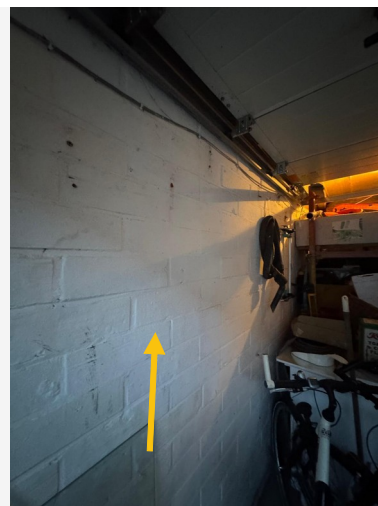
De wanden zijn gemaakt van niet-asbestverdachte materialen (bijvoorbeeld laminaat, gypoc, baksteen ..), deze toepassingen zijn niet asbestverdacht. We hebben echter niet kunnen vaststellen of er mogelijk asbestverdachte of asbesthoudende materialen achter deze toepassingen aanwezig zijn. Bij renovatie of sloop is het aangeraden om een destructief onderzoek te laten uitvoeren van deze toepassingen.

| Basis voor advies | De asbestdeskundige beoordeelt het materiaal als niet-asbestverdacht. |

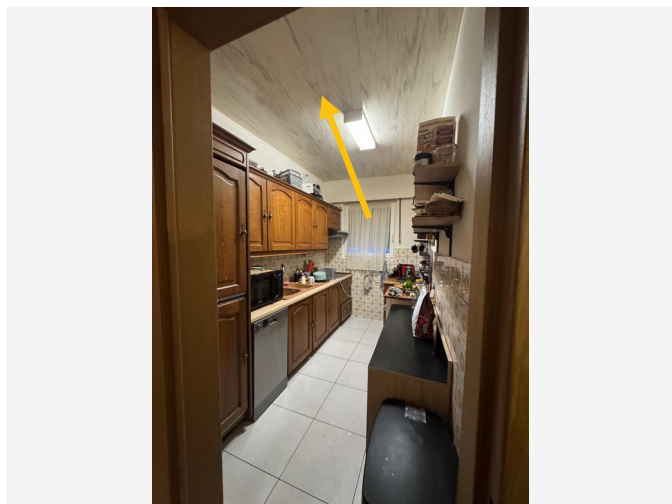
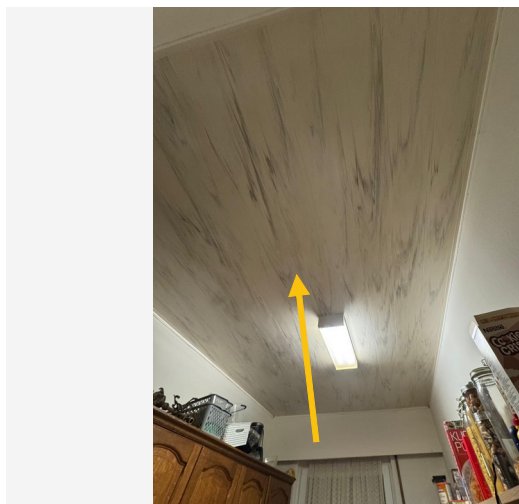
De plafonds zijn gemaakt van niet-asbestverdachte materialen (bijvoorbeeld laminaat, gyproc, ...), deze toepassingen zijn niet asbestverdacht. We hebben echter niet kunnen vaststellen of er mogelijk asbestverdachte of asbesthoudende materialen achter deze toepassingen aanwezig zijn. Bij renovatie of sloop is het aangeraden om een destructief onderzoek te laten uitvoeren van deze toepassingen.

| Basis voor advies | De asbestdeskundige beoordeelt het materiaal als niet-asbestverdacht. |

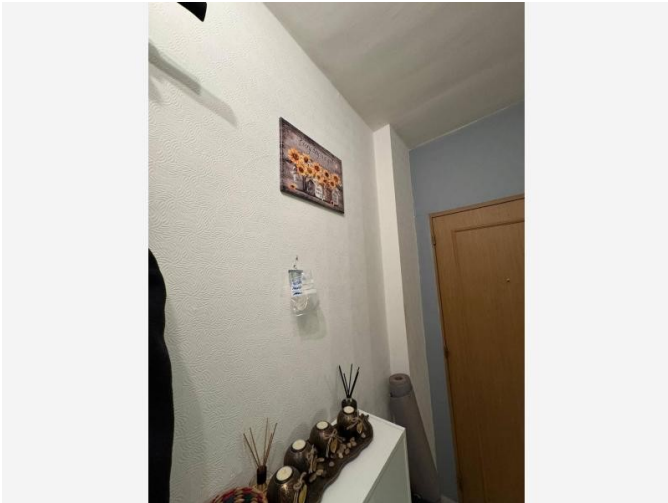
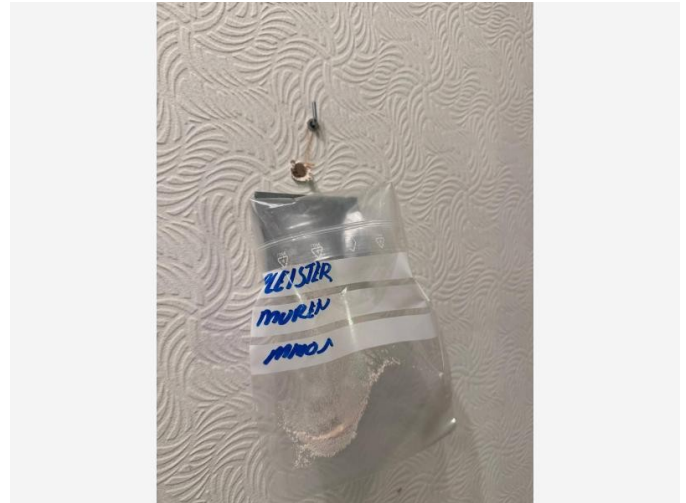
## Fiche 5: pleisterwerk muren

Geen asbest

| # | Type | Referentie | Resultaat |
|---|---|---|---|
| 5.1 | Mengmonster | mm01 | Geen asbest |

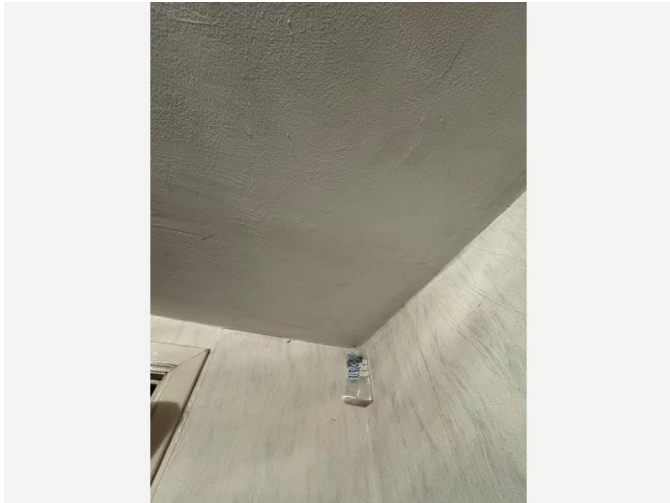
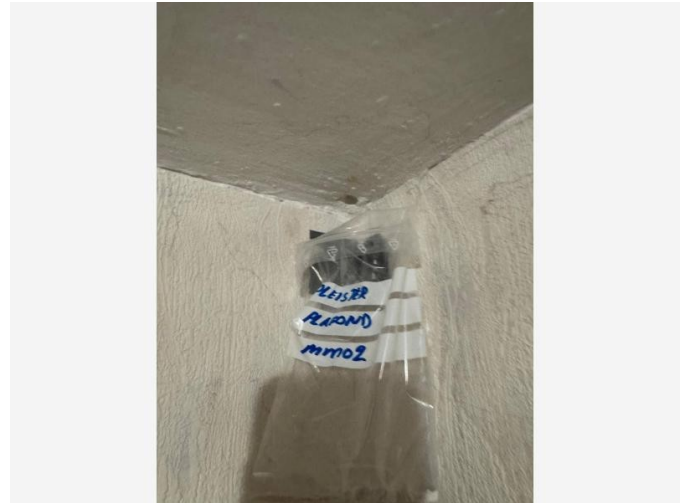
## Fiche 6: pleisterwerk plafond

Geen asbest

| # | Type | Referentie | Resultaat |
|---|---|---|---|
| 6.1 | Mengmonster | mm02 | Geen asbest |

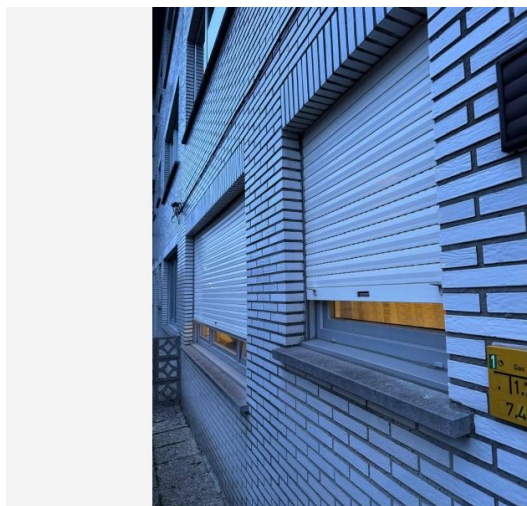
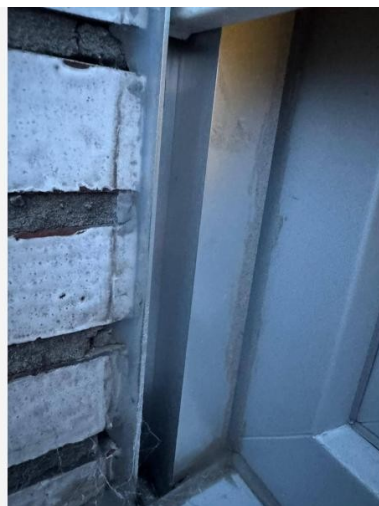
### Fiche 7: Afdichtingsmateriaal (mastiek, kit, ...) aan schrijnwerk

| Beschrijving | Notitie | Terug te vinden op plannen |
|---|---|---|
| Fiche 7: Afdichtingsmateriaal (mastiek, kit, ...) aan schrijnwerk | <p>Bij de visuele inspectie werd rond de ramen en deuren een kitafdichting aangetroffen.</p> <p>Op basis van de uiterlijk waarneembare kenmerken (kleur, glans, textuur, hechting) en de toepassingsperiode werd vastgesteld dat het gaat om een moderne siliconenkit en niet om een bitumineuze of asbesthoudende afdichting.</p> | Plan 1.4: appartement GLVL |
