# Asbestinventarisatattest

Sigarenstraat 102, 2940 Stabroek

Attestnummer : 20260318-000161.000

**Niet-asbestveilig**

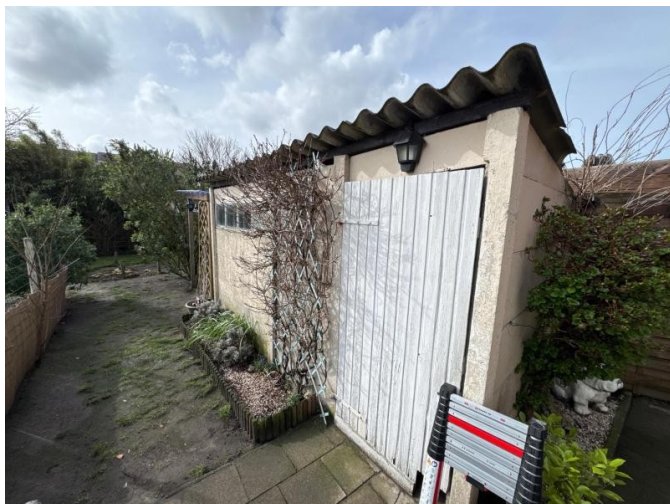
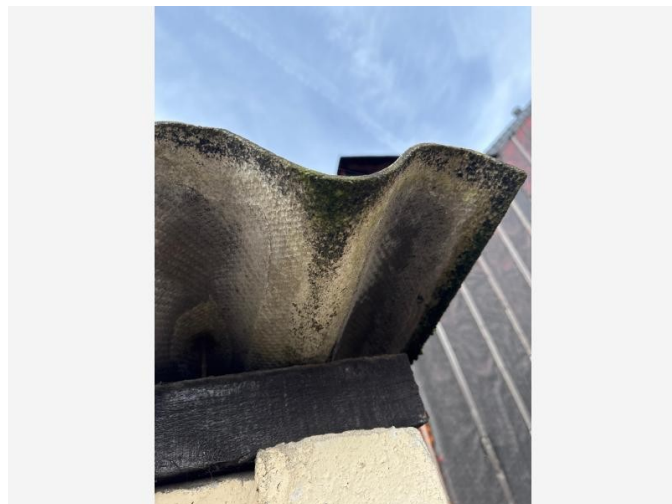
Het asbestmateriaal valt onder de mijlpaal van 2034.

Verwijderen

| Eindbeoordeling materiaalrisico | Verhoogd materiaalrisico en/of verhoogde kans op vezelvrijgave |

| Gebondenheid | Categorie 1: hechtgebonden in oorsprong |
| Asbestsoort (vezeltype) | Crocidoliet aanwezig |
| Asbestconcentratie | Laag (< 50%) |
| Afschermingsgraad van het gehele materiaal | Geheel of deels vrij aan de buitenlucht, maar geen contact met binnenlucht |
| Toestand van het materiaal | Matig beschadigd, matig verweerd |

| Beschrijving | Golfplaten |
| Asbestmateriaal | Dak- en gevelbekleding - Golfplaat |

- Zorg voor een veilig beheer. Vermijd het beschadigen van het asbestmateriaal. Controleer de toestand jaarlijks op wijzigingen.
- Hemelwater dat afspoelt van asbestcement daken of gevels kan asbestdeeltjes bevatten. Gebruik het enkel voor gesloten circuits (bv. spoelen toiletten). Reinig na het vervangen van het dak of de gevel de dakgoten en regenwaterput of -ton om asbesthoudend sediment of slib te verwijderen
- Voer bijkomende staalname(s) uit.

- Eenvoudige handelingen: mag via doe-het-zelf of door werknemer(s) met opleidingsattest eenvoudige handelingen  
De toepassing kan in zijn geheel verwijderd worden zonder verdere beschadiging door een werknemer met opleidingsattest eenvoudige handelingen.

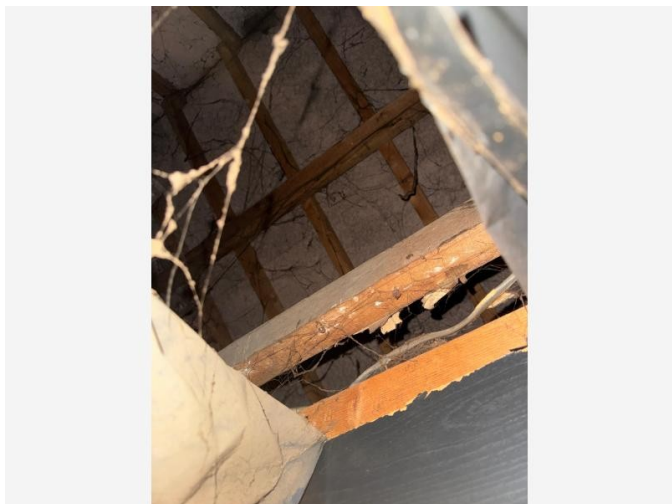
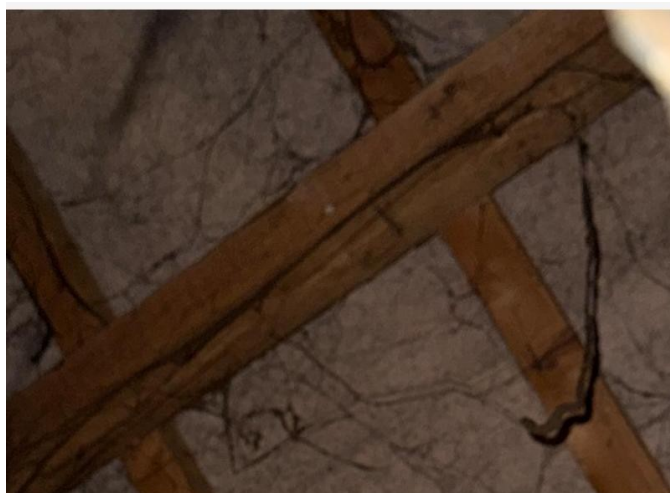
Het asbestmateriaal valt onder de mijlpaal van 2040.

Verwijderen

| Eindbeoordeling materiaalisico | Verhoogd materiaalisico en/of verhoogde kans op vezelvrijgave |

| Gebondenheid | Categorie 1: hechtgebonden in oorsprong |
| Asbestsoort (vezeltype) | Crocidoliet aanwezig |
| Afschermingsgraad van het gehele materiaal | Geheel of deels vrij aan de binnenlucht, maar geen contact met binnenluchtstromen |
| Toestand van het materiaal | Licht beschadigd, licht verweerd. Intacte calciumsilicaatplaat of materiaal met categorie 3-gebondenheid |

| Beschrijving | Onderdakplaten |
| Asbestmateriaal | Plaat, paneel, tablet - Type Menuiserite |
| Opmerking | Hoeveelheden zijn slechts een ruwe schatting en mogen niet gebruikt worden voor de opmaak van verwijderingsoffertes. BIJ AFBRAAK STAAL NEMEN OM BIJHORENDE VERWIJDERICHECHNIEK AL DAN NIET TOE TE PASSEN. |

- Zorg voor een veilig beheer. Vermijd het beschadigen van het asbestmateriaal. Controleer de toestand jaarlijks op wijzigingen.
- Voer bijkomende staalname(s) uit.

- Eenvoudige handelingen: mag via doe-het-zelf of door werknemer(s) met opleidingsattest eenvoudige handelingen  
Indien de verwijdering kan gebeuren zonder verdere beschadiging mag dit gebeuren door een werknemer met opleidingsattest eenvoudige handelingen. Gebruik van een FFP3 mondkmasker wordt aangeraden.
- Eenvoudige handelingen: enkel door erkend asbestverwijderaar  
Indien de verwijdering niet kan gebeuren zonder verdere beschadiging dient dit te gebeuren door een erkend verwijderaar.

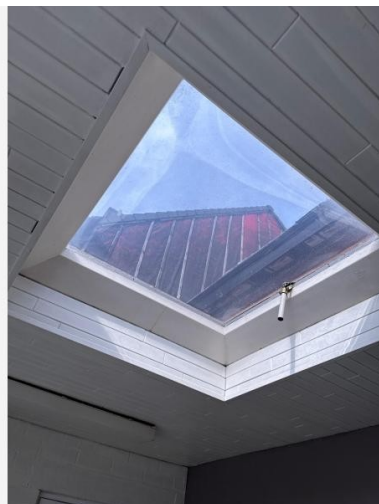
Het asbestmateriaal valt onder de mijlpaal van 2040.

Zorgvuldig beheren

| Eindbeoordeling materiaalisico | Laag materiaalisico en/of verlaagde kans op vezelvrijgave |

| Asbestsoort (vezeltype) | Alleen chrysotiel aanwezig |
| Toestand van het materiaal | Licht beschadigd, licht verweerd. Intacte calciumsilicaatplaat of materiaal met categorie 3-gebondenheid |

| Beschrijving | Roofing |
| Asbestmateriaal | Dak- en gevelbekleding - Roofing |
| Opmerking | <p>Hoeveelheden zijn slechts een ruwe schatting en mogen niet gebruikt worden voor de opmaak van verwijderingsoffertes. De roofing van het plat dak is vermoedelijk veranderd geweest na 2001 echter kan dit niet gestaafd worden met een bewijsdocument. De kans dat dit asbesthoudend is is zeer klein maar dient bij renovatie of sloop getest te worden om dit volledig uit te sluiten.</p> |

- Zorg voor een veilig beheer. Vermijd het beschadigen van het asbestmateriaal. Controleer de toestand jaarlijks op wijzigingen.
- Voer bijkomende staalname(s) uit.

- Eenvoudige handelingen: mag via doe-het-zelf of door werknemer(s) met opleidingsattest eenvoudige handelingen  
Indien de verwijdering kan gebeuren zonder verdere beschadiging kan dit gebeuren door een werknemer met opleidingsattest eenvoudige handelingen.
- Eenvoudige handelingen: enkel door erkend asbestverwijderaar  
Indien de verwijdering niet kan gebeuren zonder verdere beschadiging dient dit te gebeuren door een erkend verwijderaar.

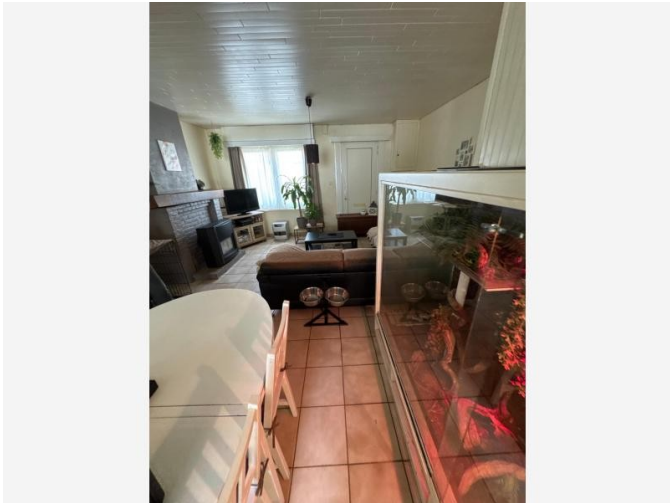
**Reden:** Het te onderzoeken materiaal situeert zich hoger dan 3,50 m te rekenen vanaf een veilige ondergrond

**Uitleg van de asbestdeskundige:** Binnenkant van de schouw kan niet worden onderzocht wegens het feit dat dit zich op een afstand hoger dan 3,5m t.o.v. een vaste ondergrond bevindt. Verder is de schouw ook ingesloten.

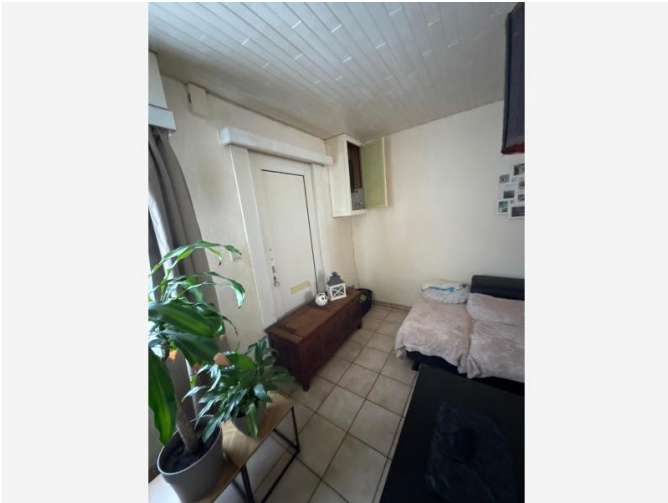
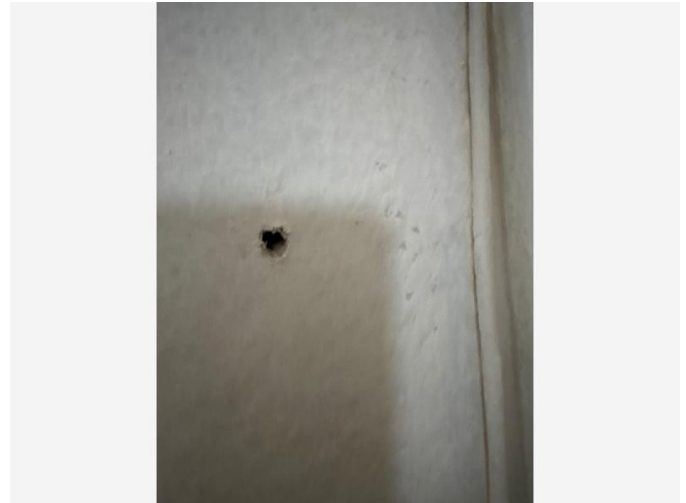
## Fiche 5: Pleisterwerk muur

Geen asbest

| # | Type | Referentie | Resultaat |
|---|---|---|---|
| 5.1 | Mengmonster | MM01 Pleisterwerk muur | Geen asbest |

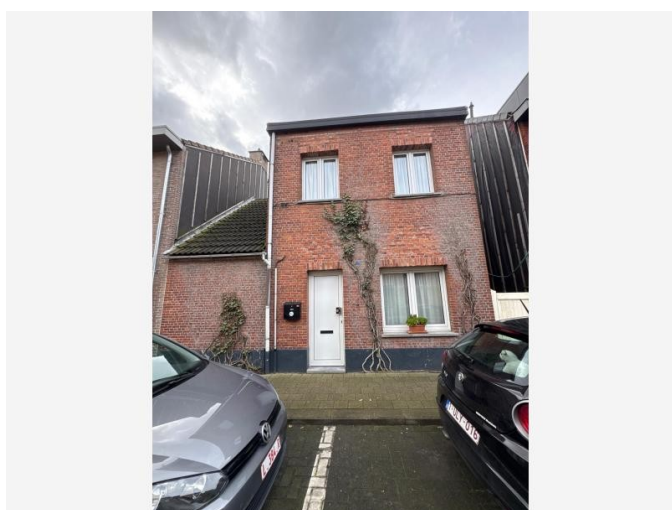
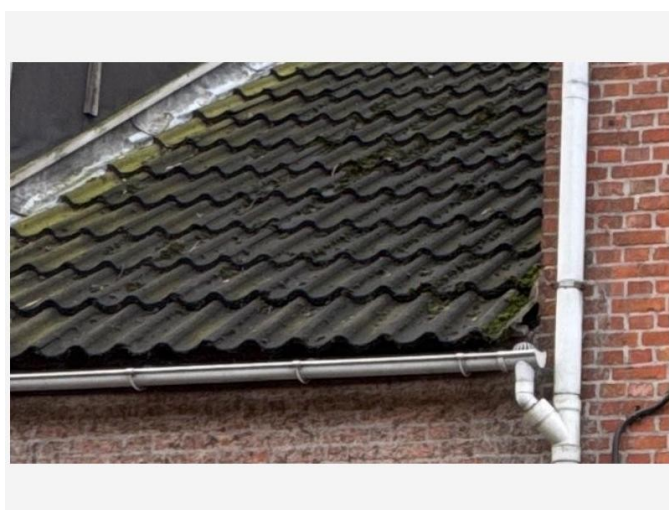
### Fiche 6: Dakbedekking - pannen

| Beschrijving | Notitie | Terug te vinden op plannen |
|---|---|---|
| Fiche 6: Dakbedekking - pannen | De dakbedekking van het hoofdgebouw (hellend dak) bestaat uit dakpannen, die bijgevolg niet asbesthoudend zijn. | Plan 1.3: Zolder |
