# Asbestinventarisatattest

Putsebaan 107, 2040 Antwerpen

Attestnummer : 20260205-000240.000

Uitgegeven op : 05.02.2026

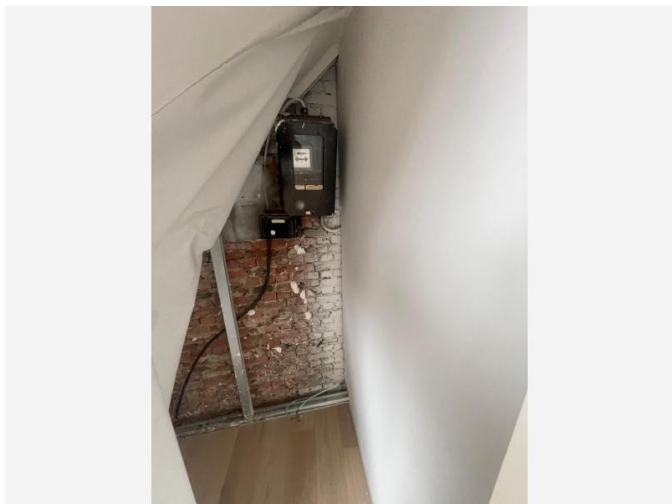
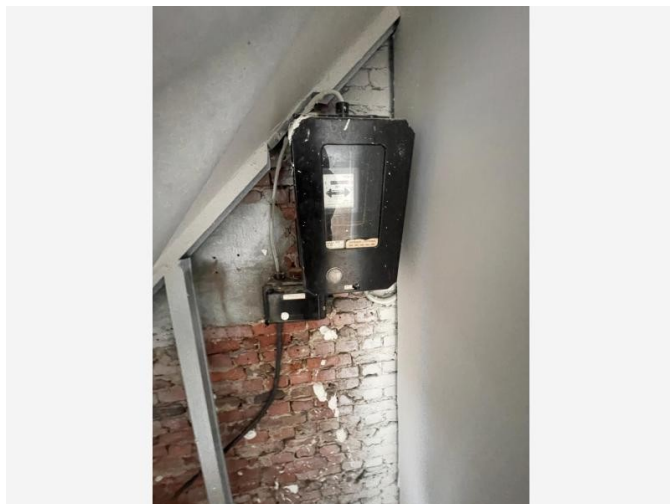
Het asbestmateriaal valt onder de mijlpaal van 2040.

Zorgvuldig beheren

| Eindbeoordeling materiaalarisico | Laag materiaalarisico en/of verlaagde kans op vezelvrijgave |

| Gebondenheid | Categorie 1: hechtgebonden in oorsprong |
| Asbestsoort (vezeltype) | Crocidoliet aanwezig |
| Asbestconcentratie | Laag (< 50%) |
| Toestand van het materiaal | Onbeschadigd, niet verweerd |

| Beschrijving | Elektrische meter |
| Asbestmateriaal | Plaat, paneel, tablet - Type Bakeliet |

- Zorg voor een veilig beheer. Vermijd het beschadigen van het asbestmateriaal. Controleer de toestand jaarlijks op wijzigingen.
- Voer bijkomende staalname(s) uit.

- Eenvoudige handelingen: mag via doe-het-zelf of door werknemer(s) met opleidingsattest eenvoudige handelingen  
Te verwijderen door de netbeheerder. Deze toepassing kan door een werknemer die over een opleidingsattest eenvoudige handelingen beschikt verwijderd worden indien er geen verhoogd risico op vrijgave van asbestvezels (max. concentratie 0,01 vezels/cm<sup>3</sup> - CODEX Art. VI.3-54) ontstaat en de toepassing voorafgaand wordt gefixeerd/bevochtigd; de individuele elementen zonder machinale werktuigen (boormachine, slijpschijf, hogedrukreiniger,...) en zonder breken of gooien een voor een losgemaakt worden; en ten slotte dubbel en luchtdicht verpakt weggevoerd worden naar een erkend afvalpunt (recyclagepark).

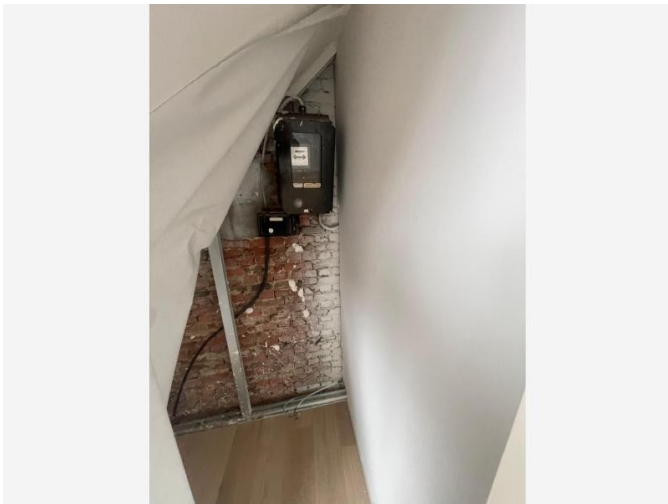
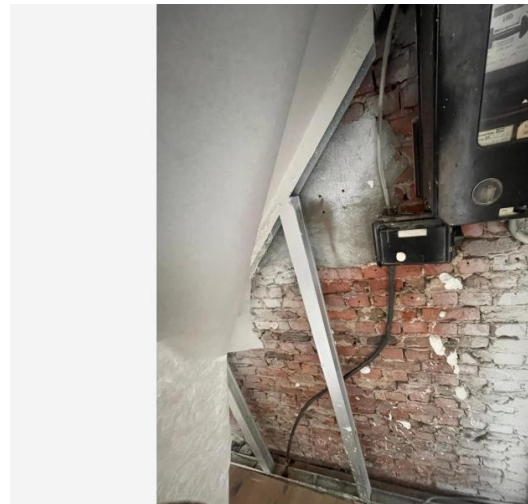
Het asbestmateriaal valt onder de mijlpaal van 2040.

Zorgvuldig beheren

| Eindbeoordeling materiaalisico | Laag materiaalisico en/of verlaagde kans op vezelvrijgave |

| Gebondenheid | Categorie 1: hechtgebonden in oorsprong |
| Asbestsoort (vezeltype) | Crocidoliet aanwezig |
| Asbestconcentratie | Laag (< 50%) |
| Toestand van het materiaal | Onbeschadigd, niet verweerd |

| Beschrijving | Bakeliet schakelkast |
| Asbestmateriaal | Plaat, paneel, tablet - Type Bakeliet |

- Zorg voor een veilig beheer. Vermijd het beschadigen van het asbestmateriaal. Controleer de toestand jaarlijks op wijzigingen.
- Voer bijkomende staalname(s) uit.

- Eenvoudige handelingen: mag via doe-het-zelf of door werknemer(s) met opleidingsattest eenvoudige handelingen  
Deze toepassing kan door een aannemer die over een opleidingsattest eenvoudige handelingen beschikt of door een particulier (doe-het-zelf), verwijderd worden indien er geen verhoogd risico op vrijgave van asbestvezels (max. concentratie 0,01 vezels/cm<sup>3</sup> - CODEX Art. VI.3-54) ontstaat en de toepassing voorafgaand wordt gefixeerd/bevochtigd; de individuele elementen zonder machinale werktuigen (boormachine, slijpschijf, hogedrukreiniger,...) en zonder breken of gooien een voor een losgemaakt worden; en ten slotte dubbel en luchtdicht verpakt weggevoerd worden naar een erkend afvalpunt (recyclagepark).

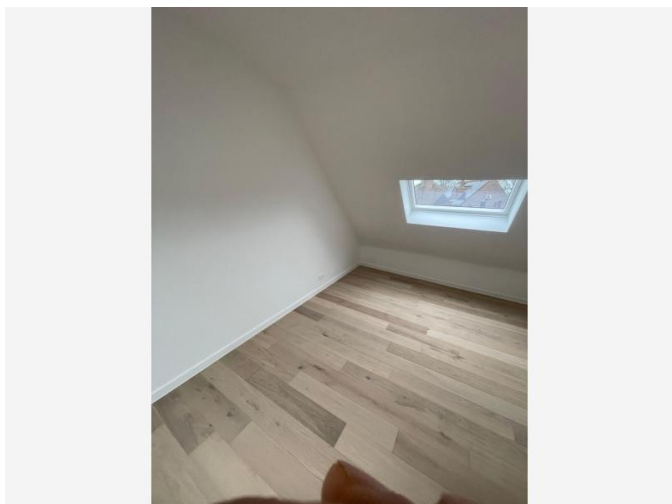
**Reden:** Niet waarneembaar

**Uitleg van de asbestdeskundige:** Het onderdak is niet waarneembaar. Op dit ogenblik kan hiervoor in de databank geen adviesfiche voor opgesteld worden.

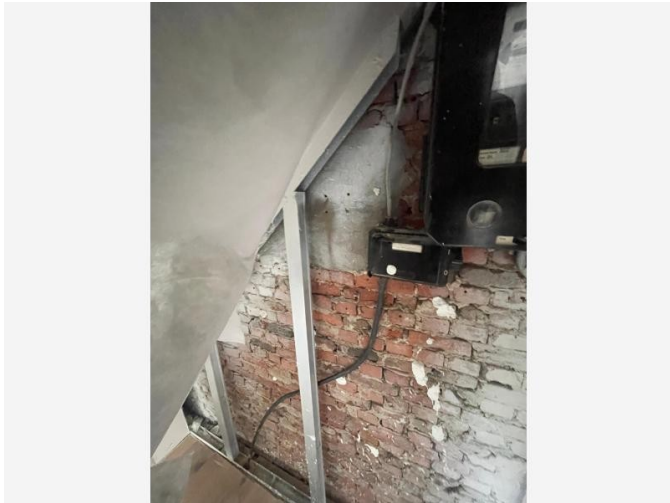
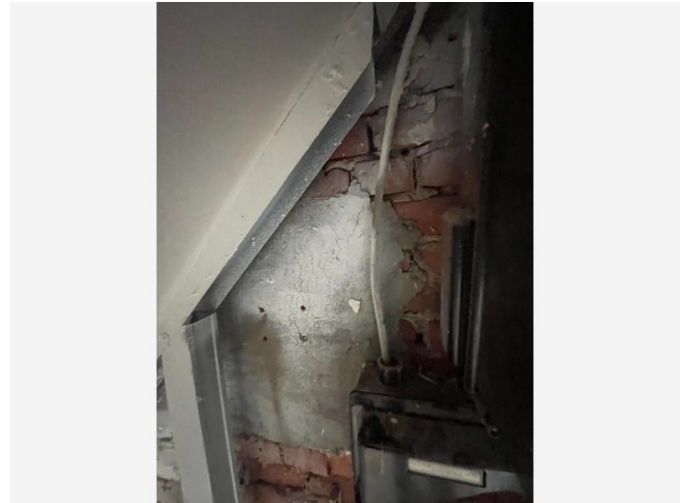
## Fiche 4: Pleisterwerk wand (restanten)

Geen asbest

| # | Type | Referentie | Resultaat |
|---|---|---|---|
| 4.1 | Mengmonster | m001 | Geen asbest |

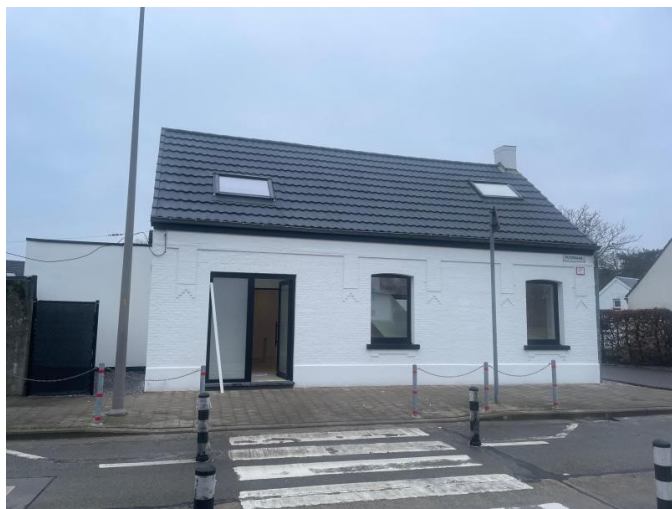
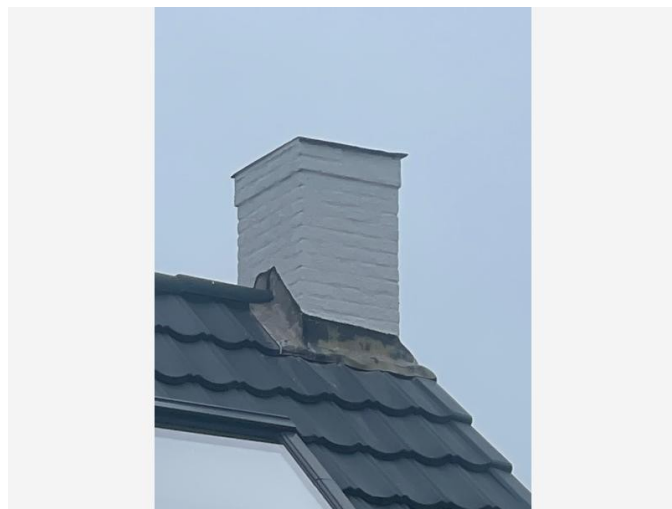
### Fiche 5: Rookgaskanaal (niet verdacht)

| Beschrijving | Notitie | Terug te vinden op plannen |
|---|---|---|
| Fiche 5: Rookgaskanaal (niet verdacht) | Het rookgaskanaal is niet-asbestverdacht. | Plan 1.2: Niveau +1 |

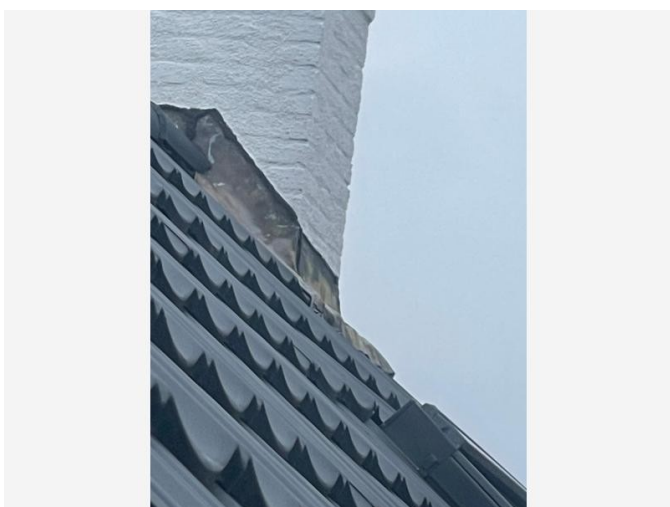
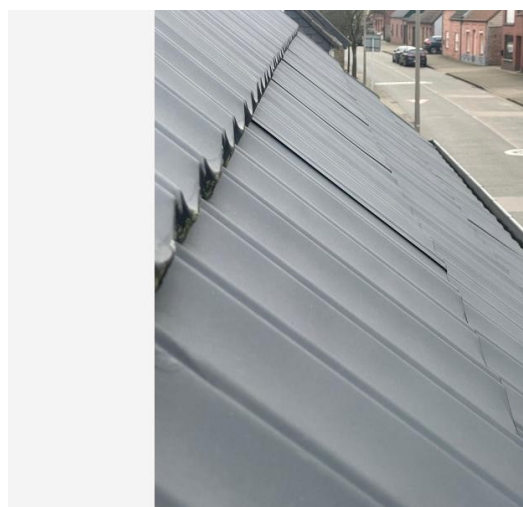
## Fiche 8: Dakbedekking bestaande uit natuurleien (niet verdacht)

| Beschrijving | Notitie | Terug te vinden op plannen |
|---|---|---|
| Fiche 8: Dakbedekking bestaande uit natuurleien (niet verdacht) | De dakbedekking is niet-asbestverdacht. | Plan 1.2: Niveau +1 |

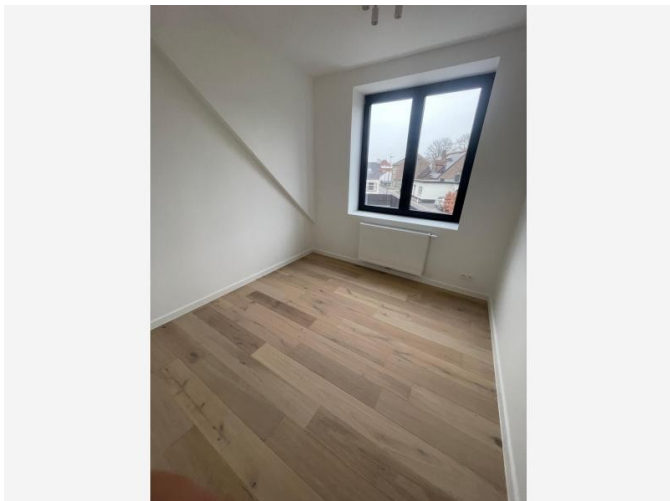
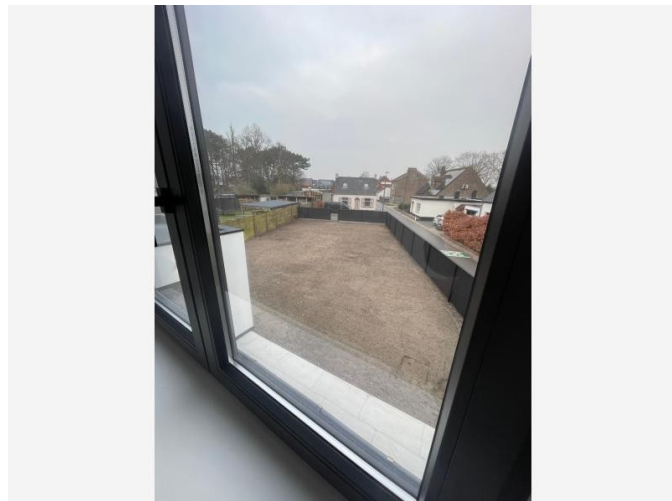
## Fiche 9: Kit aan de ramen

| Beschrijving | Notitie | Terug te vinden op plannen |
|---|---|---|
| Fiche 9: Kit aan de ramen | De kit aan de ramen is niet asbestverdacht. | Plan 1.1: Niveau 0 |

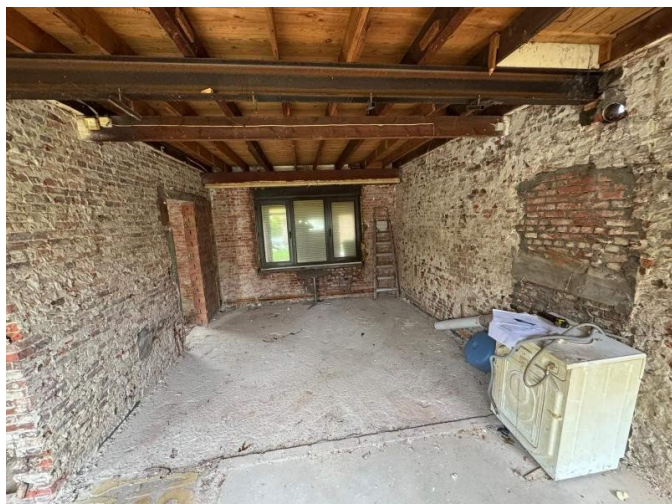
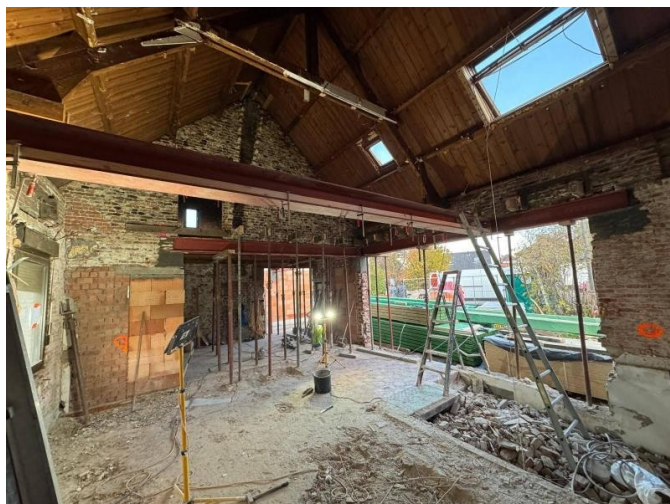
### Fiche 10: Pleisterwerk (niet aanwezig)

| Beschrijving | Notitie | Terug te vinden op plannen |
|---|---|---|
| Fiche 10: Pleisterwerk (niet aanwezig) | Er is geen pleisterwerk waarneembaar op de inspectielocatie. Alle muren en plafonds uit gyproc | - |
