# Asbestinventarisatattest

Driehoekstraat 133, 2180 Antwerpen

Attestnummer : 20250506-000541.000

Uitgegeven op : 06.05.2025

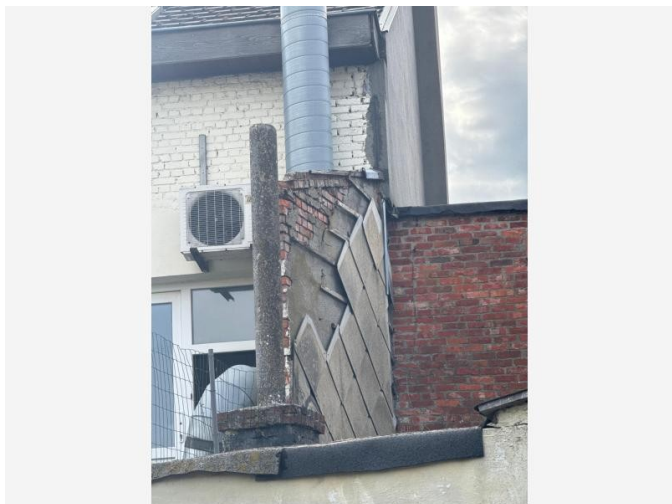
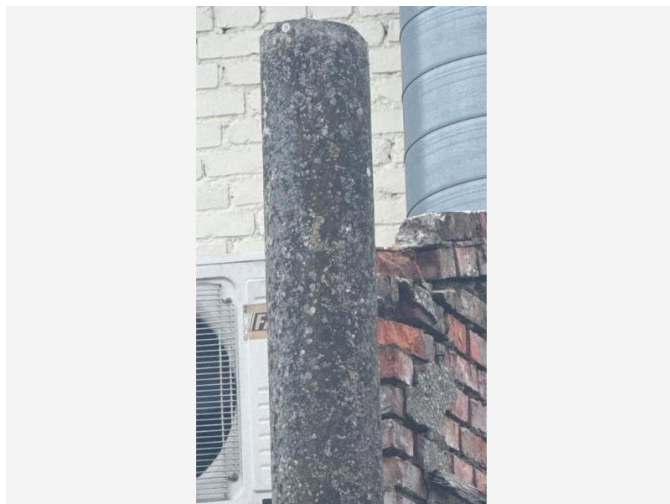
Het asbestmateriaal valt onder de mijlpaal van 2034.

| Eindbeoordeling materiaalrisico | Verhoogd materiaalrisico en/of verhoogde kans op vezelvrijgave |

| Asbestsoort (vezeltype) | Crocidoliet aanwezig |
| Afschermingsgraad van het gehele materiaal | Geheel of deels (ook) vrij aan binnenluchtstromen |
| Toestand van het materiaal | Licht beschadigd, licht verweerd. Intact calciumsilicaatmateriaal of categorie III 'gebondenheid' |

| Beschrijving | Rookgaskanaal |
| Asbestmateriaal | Rookgaskanaal |
| Hoeveelheid (lengte - omtrek - dikte - aantal) | <ul style="list-style-type: none"><li>• 4,00 m - 60,00 cm - 1,00 cm - 1 stuk</li></ul> |

Verwijderen

- Zorg voor een veilig beheer en verwijder dit asbestmateriaal wanneer het bij werken eenvoudig bereikbaar wordt. Controleer de toestand jaarlijks op wijzigingen.
- Voer bijkomende staalname(s) uit.

- Eenvoudige handelingen: mag via doe-het-zelf of door werknemer(s) met opleidingsattest eenvoudige handelingen  
Indien de toepassing verwijderd kan worden zonder verdere beschadiging mag dit gebeuren door een werknemer met opleidingsattest eenvoudige handelingen.
- Eenvoudige handelingen: enkel door erkend asbestverwijderaar  
Indien de toepassing niet verwijderd kan worden zonder verdere beschadiging dient dit te gebeuren door een erkend verwijderaar.

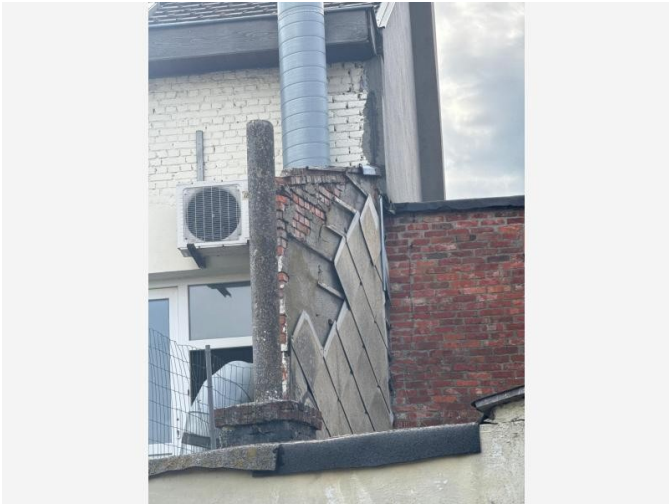
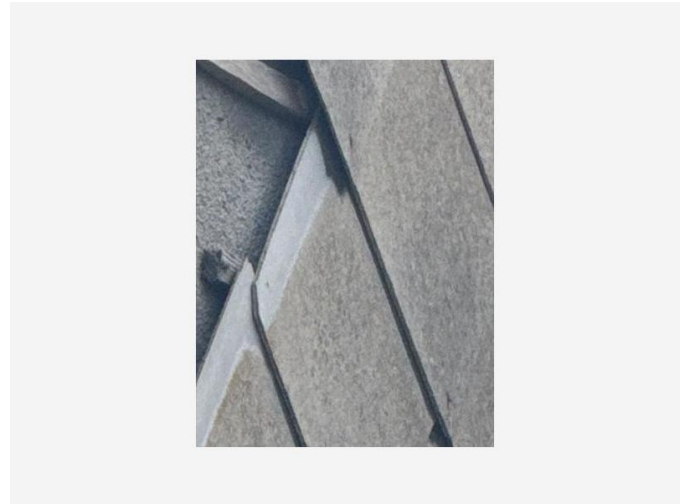
Het asbestmateriaal valt onder de mijlpaal van 2034.

| Eindbeoordeling materiaalrisico | Verhoogd materiaalrisico en/of verhoogde kans op vezelvrijgave |

| Asbestsoort (vezeltype) | Crocidoliet aanwezig |
| Afschermingsgraad van het gehele materiaal | Geheel of deels vrij aan de buitenlucht |
| Toestand van het materiaal | Matig beschadigd, matig verweerd |

| Beschrijving | Leien |
| Asbestmateriaal | Dak- en gevelbekleding - Lei, shingle |
| Hoeveelheid (oppervlakte - aantal) | • 60,00 m <sup>2</sup> - 1 stuk |

Verwijderen

- Zorg voor een veilig beheer. Vermijd het beschadigen van het asbestmateriaal. Controleer de toestand jaarlijks op wijzigingen.
- Hemelwater dat afspoelt van asbestcement daken of gevels kan asbestdeeltjes bevatten. Gebruik het enkel voor gesloten circuits (bv. spoelen toiletten). Reinig na het vervangen van het dak of de gevel de dakgoten en regenwaterput of -ton om asbesthoudend sediment of slib te verwijderen
- Voer bijkomende staalname(s) uit.

- Eenvoudige handelingen: mag via doe-het-zelf of door werknemer(s) met opleidingsattest eenvoudige handelingen  
De toepassing kan verwijderd worden zonder verdere beschadiging verder bevindt de toepassing zich in de buitenomgeving.

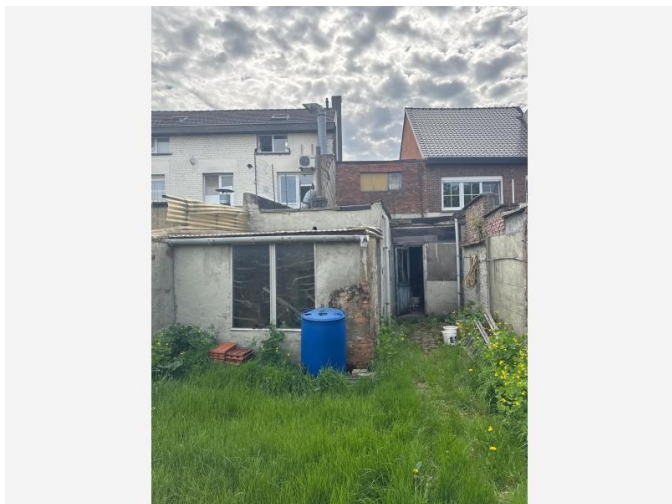
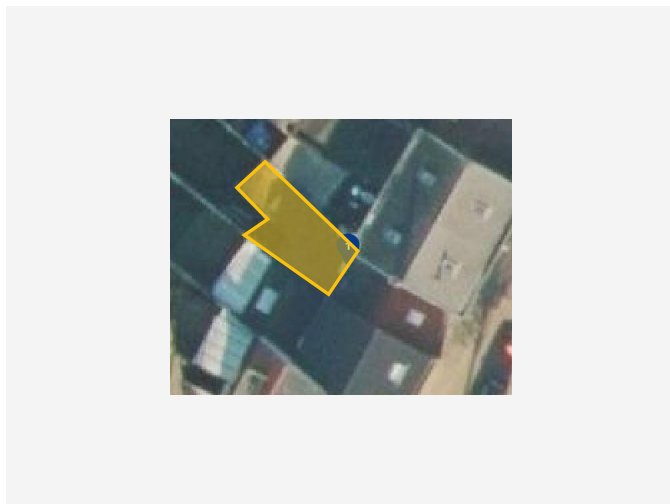
Het asbestmateriaal valt onder de mijlpaal van 2040.

| Eindbeoordeling materiaalisico | Laag materiaalisico en/of verlaagde kans op vezelvrijgave |

| Asbestsoort (vezeltype) | Alleen chrysotiel |
| Toestand van het materiaal | Licht beschadigd, licht verweerd. Intact calciumsilicaatmateriaal of categorie III 'gebondenheid' |

| Beschrijving | Roofing |
| Asbestmateriaal | Dak- en gevelbekleding - Roofing |
| Hoeveelheid (oppervlakte - aantal) | • 20,00 m <sup>2</sup> - 1 stuk |
| Opmerking | Hoeveelheden zijn slechts een ruwe schatting en mogen niet gebruikt worden voor de opmaak van verwijderingsoffertes. De roofing van het plat dak is vermoedelijk veranderd geweest na 2001 echter kan dit niet gestaafd worden met een bewijsdocument. De kans dat dit asbesthoudend is is zeer klein maar dient bij renovatie of sloop getest te worden om dit volledig uit te sluiten. |

Zorgvuldig beheren

- Zorg voor een veilig beheer. Vermijd het beschadigen van het asbestmateriaal. Controleer de toestand jaarlijks op wijzigingen.
- Voer bijkomende staalname(s) uit.

- Eenvoudige handelingen: mag via doe-het-zelf of door werknemer(s) met opleidingsattest eenvoudige handelingen  
Indien de verwijdering kan gebeuren zonder verdere beschadiging kan dit gebeuren door een werknemer met opleidingsattest eenvoudige handelingen.
- Eenvoudige handelingen: enkel door erkend asbestverwijderaar  
Indien de verwijdering niet kan gebeuren zonder verdere beschadiging dient dit te gebeuren door een erkend verwijderaar.

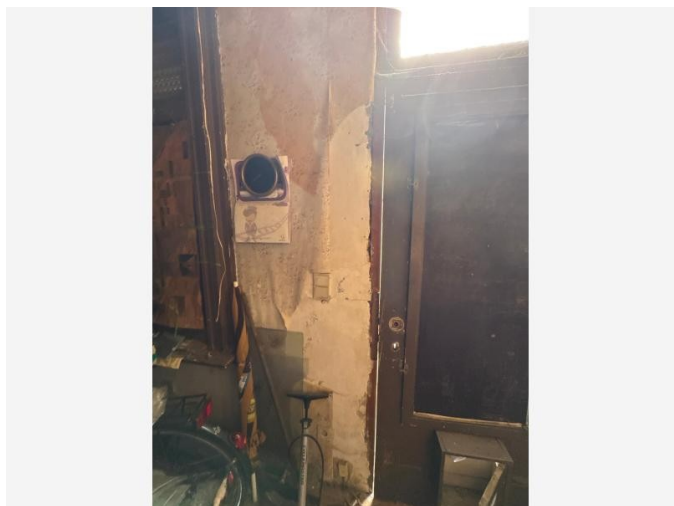
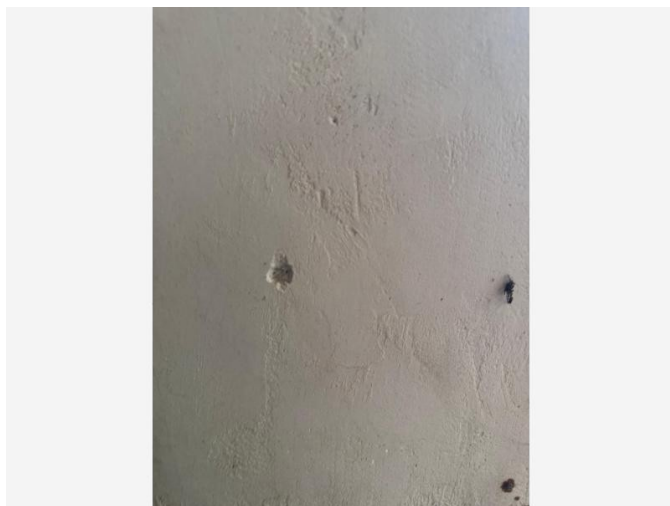
## Fiche 5: Pleisterwerk muur

Geen asbest

| # | Type | Referentie | Resultaat |
|---|---|---|---|
| 5.1 | Mengmonster | MM01 Pleisterwerk muur | Geen asbest |

| Beschrijving | Pleisterwerk muur |
| Opmerking | Binnenmuren bevatten pleisterwerk. |
