# Asbestinventarisatetest

Gebroeders Leemansstraat 65, 2180 Antwerpen

Attestnummer : 20260329-000118.000

**Asbestveilig** (maar mogelijk niet asbestvrij)

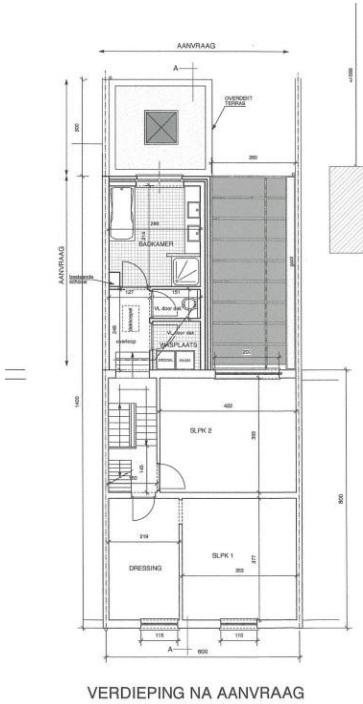
# Plan 1.3: Verdieping

Fiche betreffende onderliggende lagen is geldig over de gehele scope van inspectie.  
Alle binnenmuren bevatten pleisterwerk.

Onderliggende lagen vallen buiten de scope van het onderzoek, bij beschadiging of renovatie dienen onderliggende lagen onderzocht te worden om de aanwezigheid van asbesttoepassingen uit te sluiten.

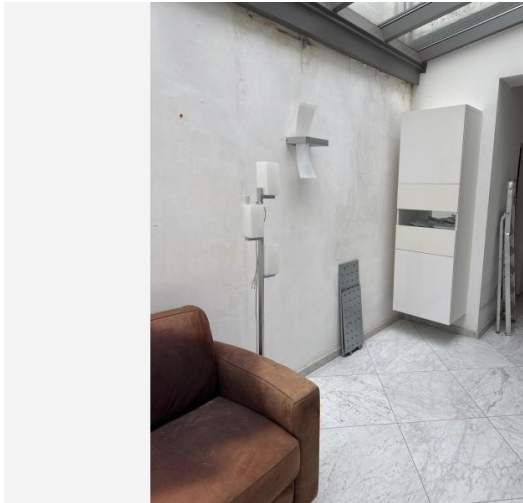
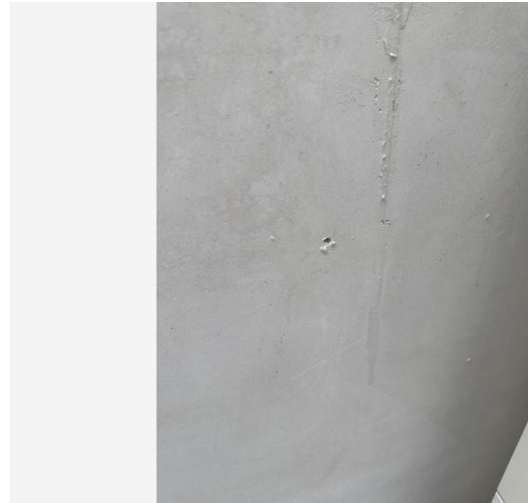
## Fiche 2: Pleisterwerk muur

Geen asbest

### Conclusie

| # | Type | Referentie | Resultaat |
|---|---|---|---|
| 2.1 | Mengmonster | MM01 Pleisterwerk muur | Geen asbest |

| Beschrijving | Pleisterwerk muur |
| Bindmiddel van materiaal | Gips - kalk |
| Gebondenheid op basis van bindmiddel | Niet-hechtgebonden |

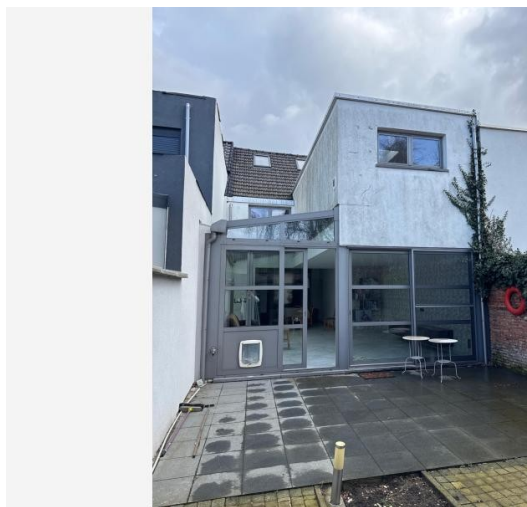
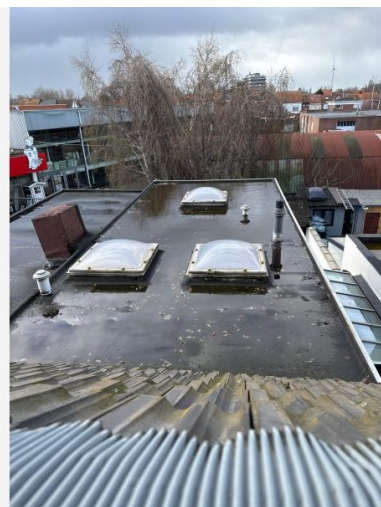
### Fiche 3: Roofing vernieuwd

| Beschrijving | Notitie | Terug te vinden op plannen |
|---|---|---|
| Fiche 3: Roofing vernieuwd | Roofing van het plat dak is vernieuwd. | - |

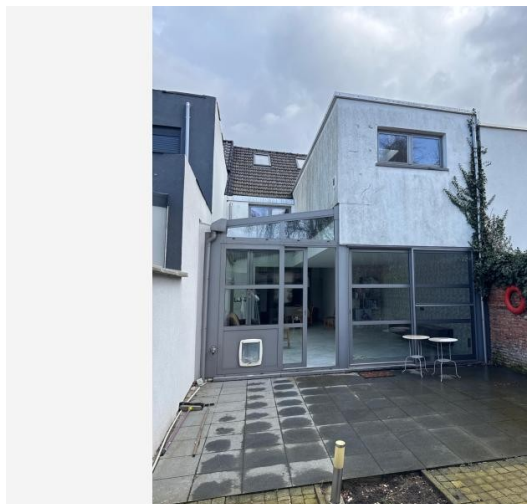
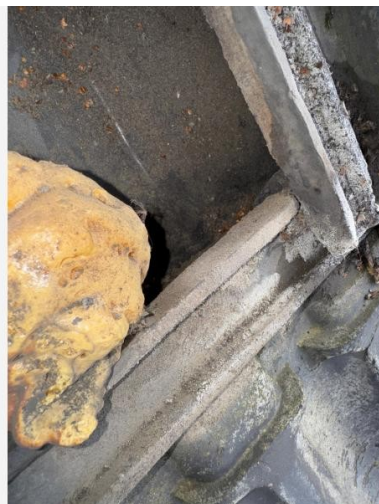
## Fiche 4: Materialen onder dakbedekking

| Beschrijving | Notitie | Terug te vinden op plannen |
|---|---|---|
| Fiche 4: Materialen onder dakbedekking | Er is geen onderdak aanwezig onder de dakpannen. | - |

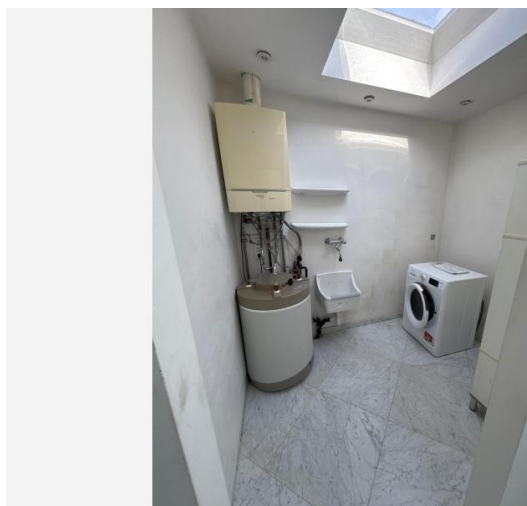
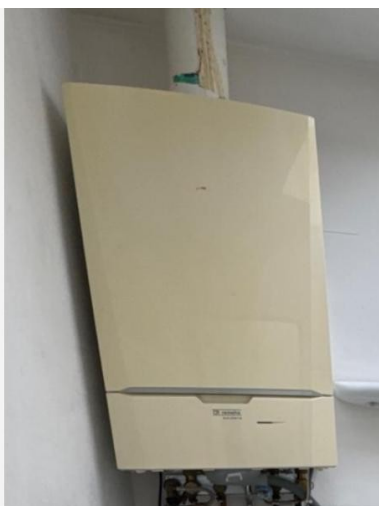
## Fiche 5: Stookinstallatie vernieuwd

| Beschrijving | Notitie | Terug te vinden op plannen |
|---|---|---|
| Fiche 5: Stookinstallatie vernieuwd | De stookinstallatie is vernieuwd. Dit is een vernieuwde Vaillant ketel, echter werd de keuring in kwestie uitgevoerd voor de verandering van het protocol. Dit zorgt ervoor dat er destijds geen foto is genomen van deze installatie. | - |
