Asbestinventarisatetest

Ertbrandstraat 290/0002, 2950 Kapellen

Attestnummer : 20260312-000266.000

Asbestveilig (maar mogelijk niet asbestvrij)

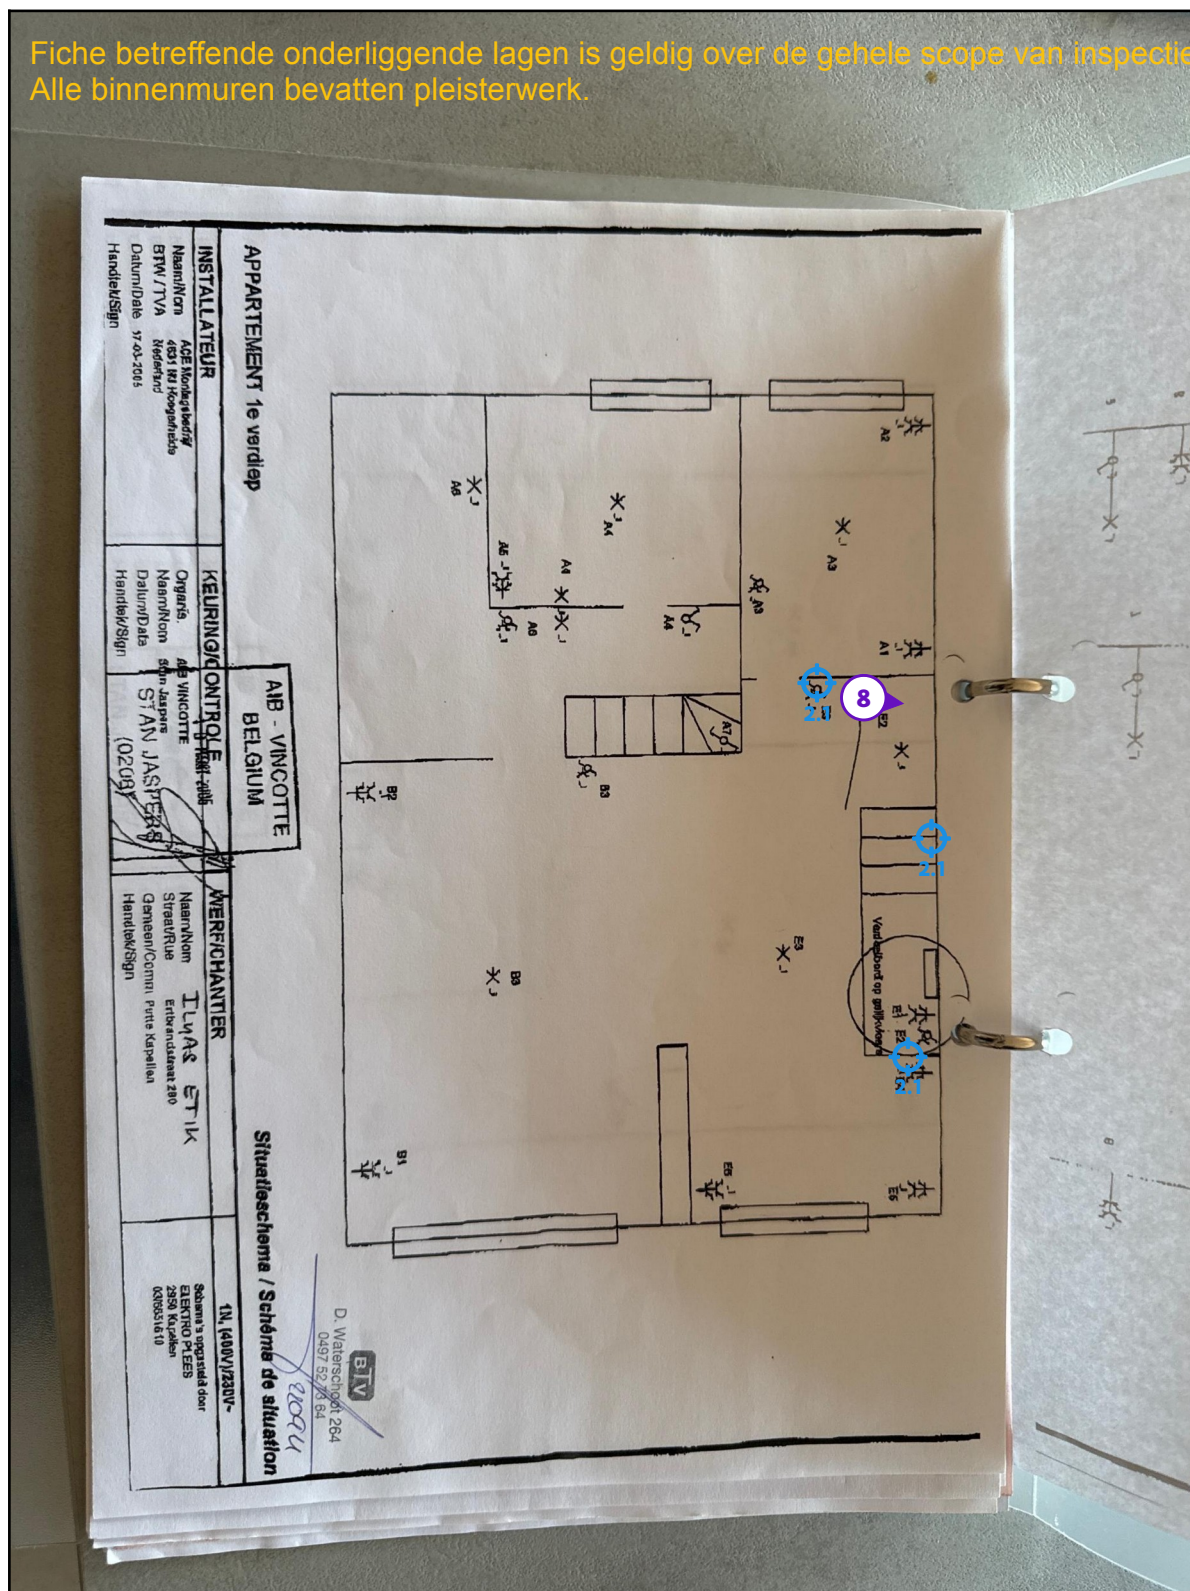
Plan 1.1: Verdieping 1

Fiche betreffende onderliggende lagen is geldig over de gehele scope van inspectie
 Alle binnenmuren bevatten pleisterwerk.

1. Onderliggende lagen - vloeren - plafonden - tegels	Advies	-
2. Pleisterwerk muur	Geen asbest	-
2.1 Code: MM01 Pleisterwerk muur	Mengmonster	-
8. Rookgaskanaal - onderliggend pand	Overige ruimte of materiaal	-

Onderliggende lagen vallen buiten de scope van het onderzoek, bij beschadiging of renovatie dienen onderliggende lagen onderzocht te worden om de aanwezigheid van asbesttoepassingen uit te sluiten.

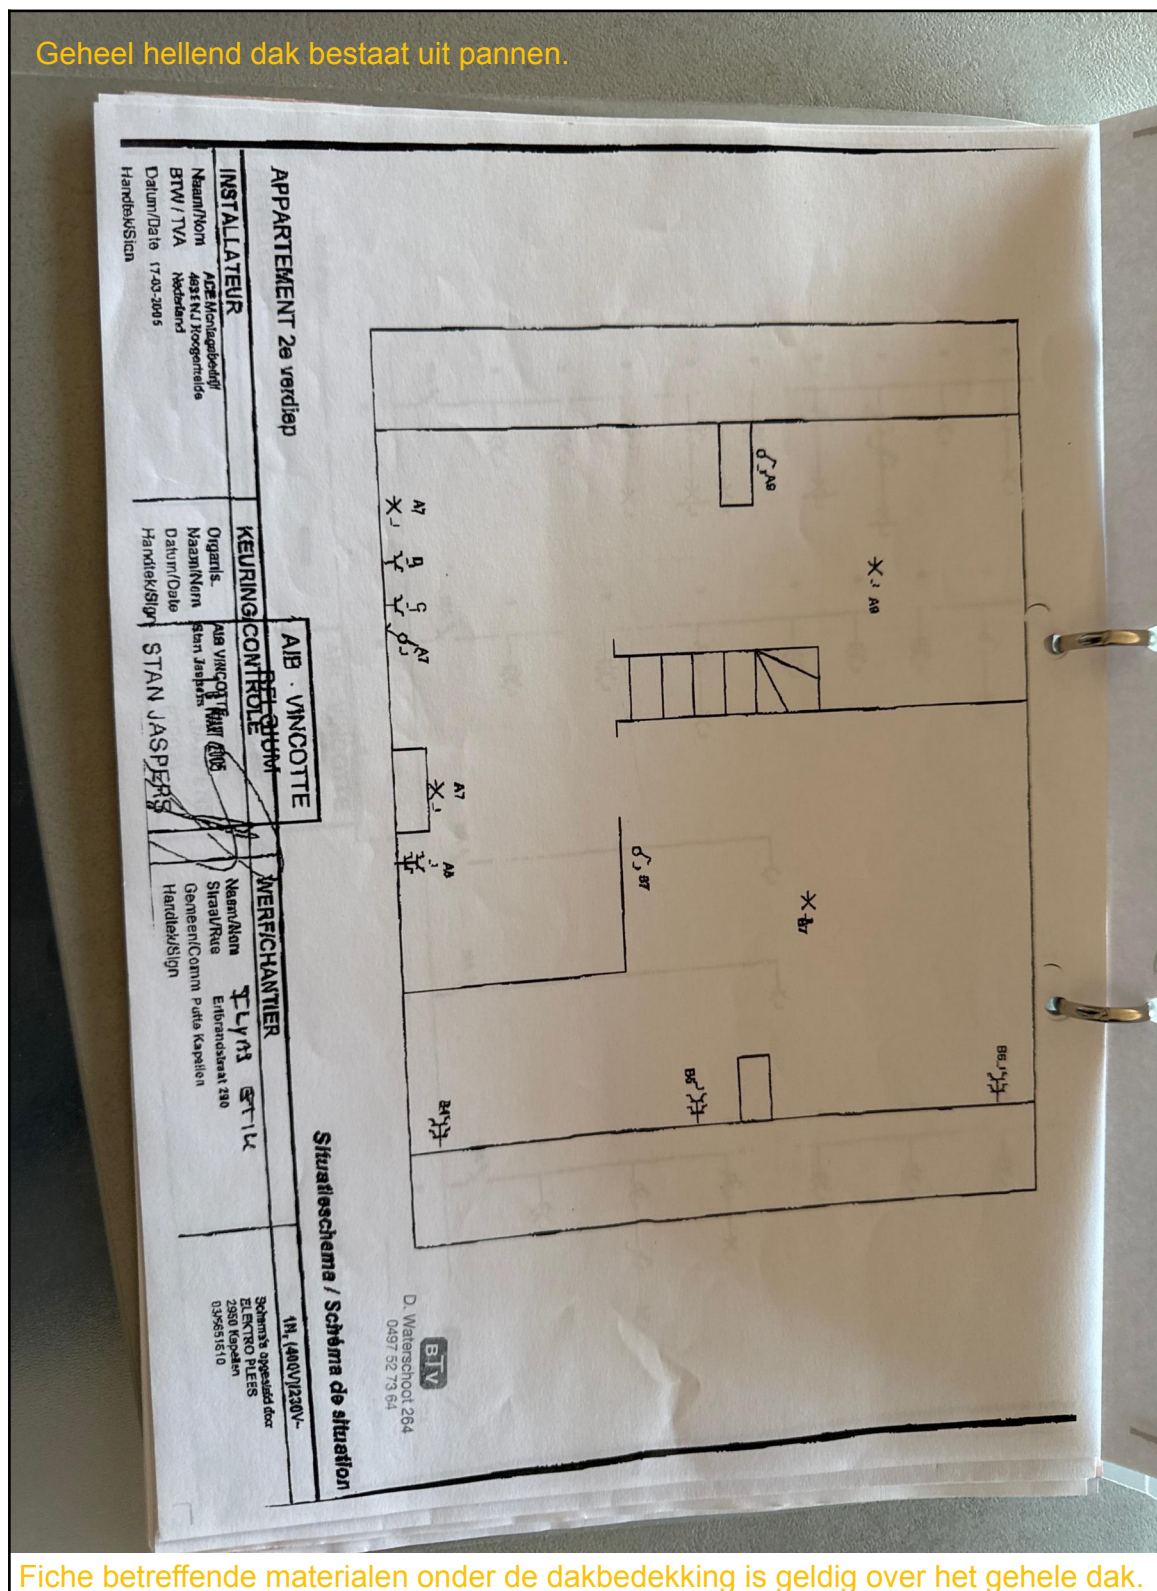
Plan 1.2: Verdieping 2

Geheel hellend dak bestaat uit pannen.

Fiche betreffende materialen onder de dakbedekking is geldig over het gehele dak.

3. Materialen onder dakbedekking	Overige ruimte of materiaal	-
5. Dakbedekking - pannen	Overige ruimte of materiaal	-

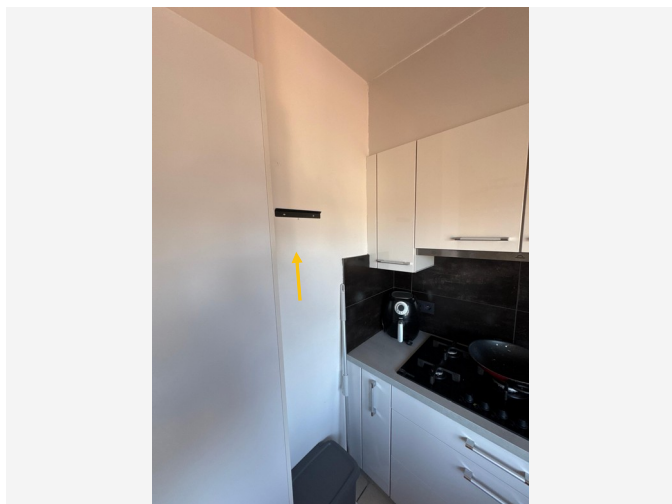
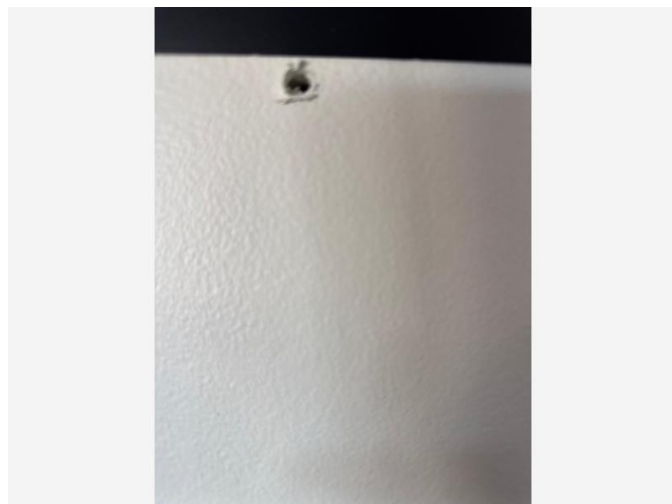
Fiche 2: Pleisterwerk muur

Geen asbest

Conclusie

#	Type	Referentie	Resultaat
2.1	Mengmonster	MM01 Pleisterwerk muur	Geen asbest

Beschrijving	Pleisterwerk muur
Omgeving	Binnen
Primaire drager	Binnenwand
Bindmiddel van materiaal	Gips - kalk
Gebondenheid op basis van bindmiddel	Niet-hechtgebonden
Hoeveelheid (oppervlakte - dikte - aantal)	• 90,00 m ² - 0,69 cm - 1 stuk
Totaal volume	0,621 m ³
Identificatiemethode	Een monstername door de asbestdeskundige met laboanalyse door een asbestlabo.
Destructieve handeling voor identificatie	Nee

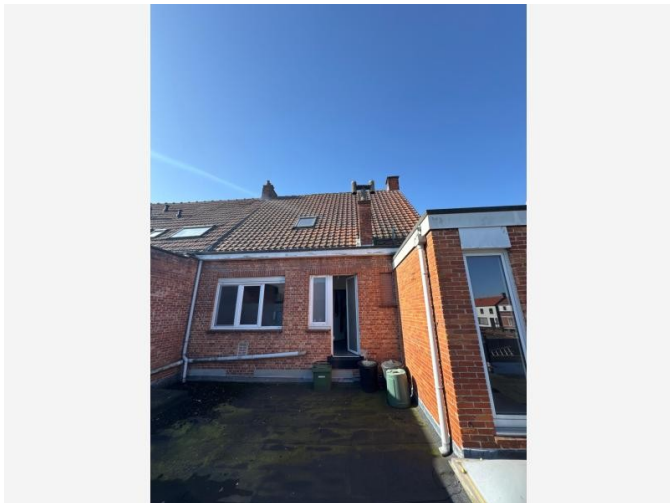
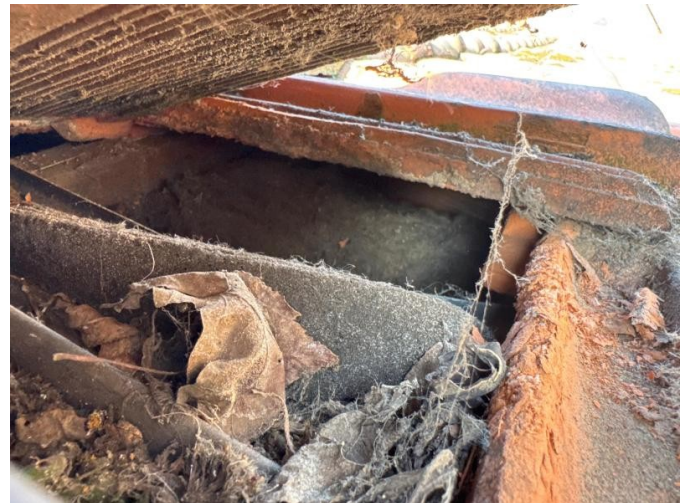
Beschrijving	Notitie	Terug te vinden op plannen
Fiche 3: Materialen onder dakbedekking	Er is geen onderdak aanwezig onder de dakpannen.	Plan 1.2: Verdieping 2
Fiche 4: Stookinstallatie vernieuwd	De stookinstallatie is vernieuwd. Dit is een vernieuwde Vaillant ketel, echter werd de keuring in kwestie uitgevoerd voor de verandering van het protocol. Dit zorgt ervoor dat er destijds geen foto is genomen van deze installatie.	-
Fiche 5: Dakbedekking - pannen	De dakbedekking van het hoofdgebouw (hellend dak) bestaat uit dakpannen, die bijgevolg niet asbesthoudend zijn.	Plan 1.2: Verdieping 2
