Asbestinventarisatetest

Dorpsbeekstraat 45, 2040 Antwerpen

Attestnummer : 20260330-000286.000

Uitgegeven op : 30.03.2026

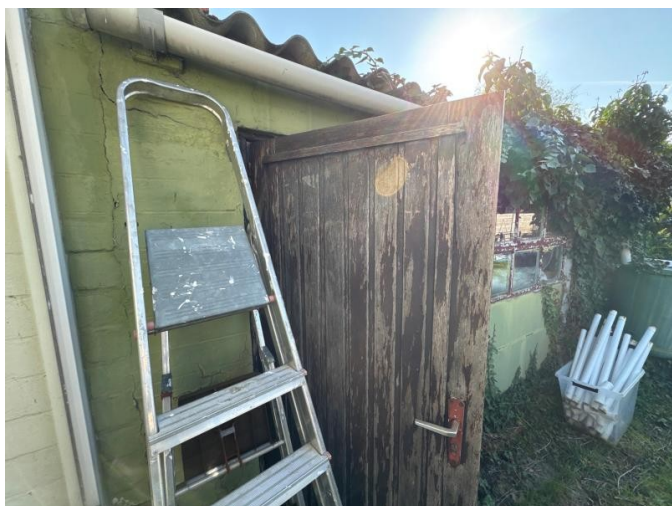
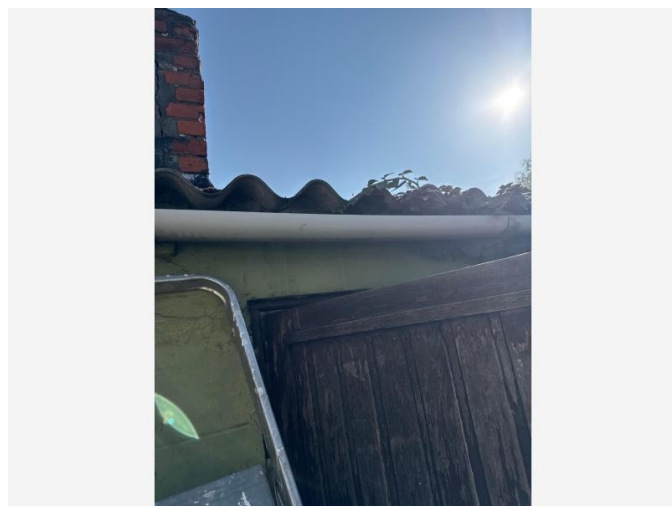
Beschrijving	Type	Actie
1. Golfplaten	Asbestmateriaal	Verwijderen

De aangetroffen golfplaten bevatten hechtgebonden asbest. Bij onzorgvuldige verwijdering kunnen asbestvezels vrijkomen, wat een risico vormt voor de gezondheid.

Eindbeoordeling materiaalrisico	Verhoogd materiaalrisico en/of verhoogde kans op vezelvrijgave
---------------------------------	--

Gebondenheid	Categorie 1: hechtgebonden in oorsprong
Asbestsoort (vezeltype)	Crocidoliet aanwezig
Asbestconcentratie	Laag (< 50%)
Afschermingsgraad van het gehele materiaal	Geheel of deels vrij aan de buitenlucht, maar geen contact met binnenlucht
Toestand van het materiaal	Matig beschadigd, matig verweerd

Het asbestmateriaal valt onder de mijlpaal van 2034.

Verwijderen

- Zorg voor een veilig beheer. Vermijd het beschadigen van het asbestmateriaal. Controleer de toestand jaarlijks op wijzigingen.
- Hemelwater dat afspoelt van asbestcement daken of gevels kan asbestdeeltjes bevatten. Gebruik het enkel voor gesloten circuits (bv. spoelen toiletten). Reinig na het vervangen van het dak of de gevel de dakgoten en regenwaterput of -ton om asbesthoudend sediment of slib te verwijderen
- Voer bijkomende staalname(s) uit.

De golfplaten dienen in hun geheel en zonder breken of zagen verwijderd te worden.

Schroeven of bevestigingen worden voorzichtig losgemaakt met handgereedschap.

De platen mogen niet worden geslepen, geboord, gezaagd of gebroken.

De platen licht bevochtigen om stofvorming te beperken.

Na verwijdering worden de platen onmiddellijk verpakt in daartoe bestemde asbestfolie of -zakken en correct verzegeld.

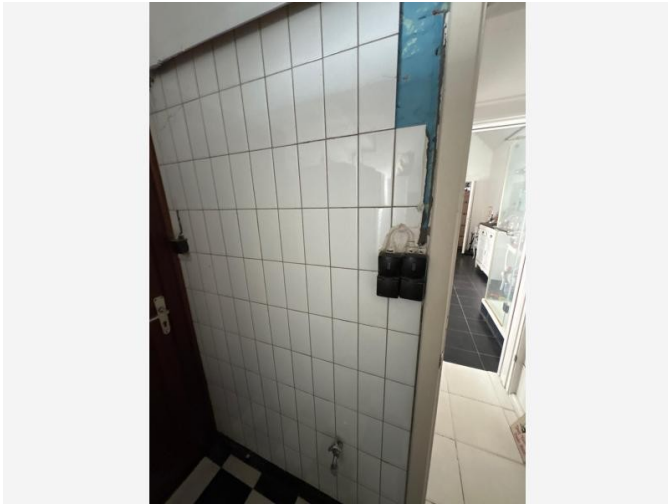
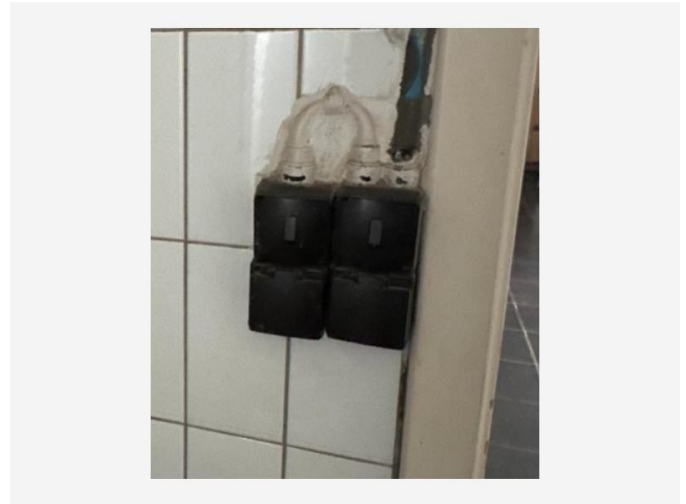
Beschrijving	Type	Actie
2. Bakelieten elementen	Asbestmateriaal	Zorgvuldig beheren
3. Binnenkant schouw	Beperking	-
4. Onderliggende lagen - vloeren - plafonden - tegels	Advies	-
5. Pleisterwerk plafond	Geen asbest	-

Eindbeoordeling materiaalrisico	Laag materiaalrisico en/of verlaagde kans op vezelvrijgave
---------------------------------	--

Gebondenheid	Categorie 1: hechtgebonden in oorsprong
Asbestsoort (vezeltype)	Crocidoliet aanwezig
Asbestconcentratie	Laag (< 50%)
Afschermingsgraad van het gehele materiaal	Geheel of deels vrij aan de binnenlucht, maar geen contact met binnenluchtstromen
Toestand van het materiaal	Onbeschadigd, niet verweerd

Het asbestmateriaal valt onder de mijlpaal van 2040.

Zorgvuldig beheren

- Zorg voor een veilig beheer. Vermijd het beschadigen van het asbestmateriaal. Controleer de toestand jaarlijks op wijzigingen.
- Voer bijkomende staalname(s) uit.

- Eenvoudige handelingen: mag via doe-het-zelf of door werknemer(s) met opleidingsattest eenvoudige handelingen
De toepassing kan in zijn geheel verwijderd worden zonder verdere beschadiging.

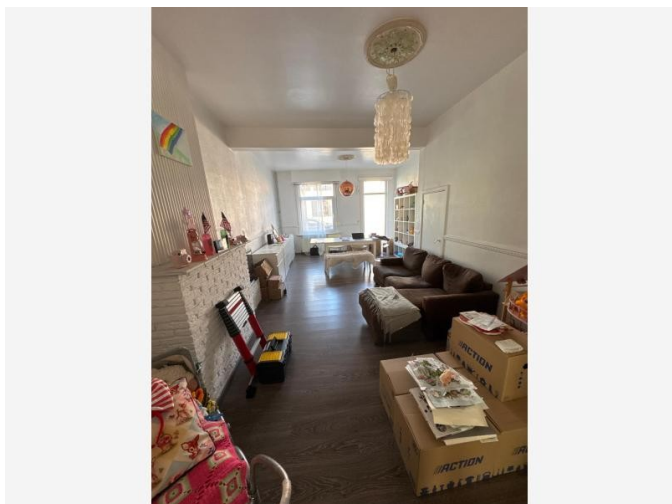
Situeringfoto

Tijdelijke beperking

Reden: Het te onderzoeken materiaal situeert zich hoger dan 3,50 m te rekenen vanaf een veilige ondergrond

Uitleg van de asbestdeskundige: Binnenkant van de schouw kan niet worden onderzocht wegens het feit dat dit zich op een afstand hoger dan 3,5m t.o.v. een vaste ondergrond bevindt. Verder is de schouw ook ingesloten.

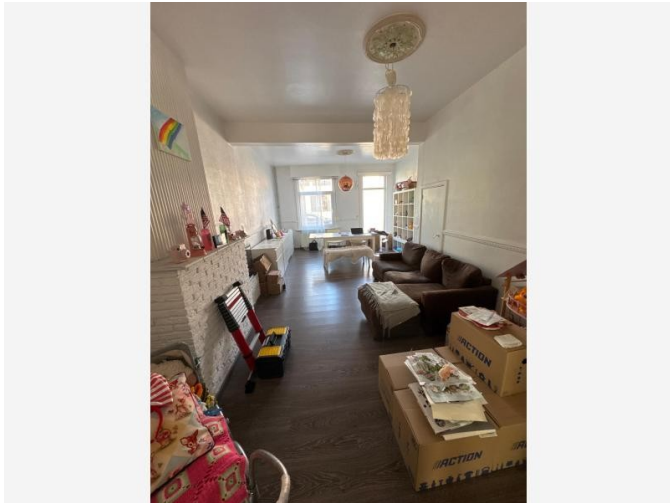
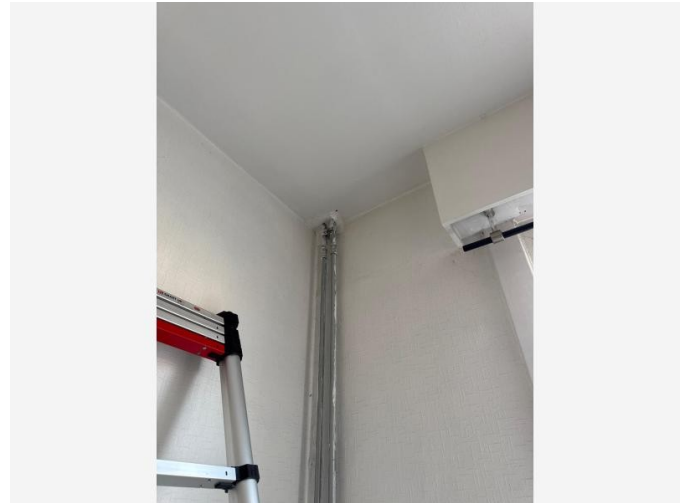
Fiche 5: Pleisterwerk plafond

Geen asbest

#	Type	Referentie	Resultaat
5.1	Mengmonster	Pleisterwerk plafond	Geen asbest

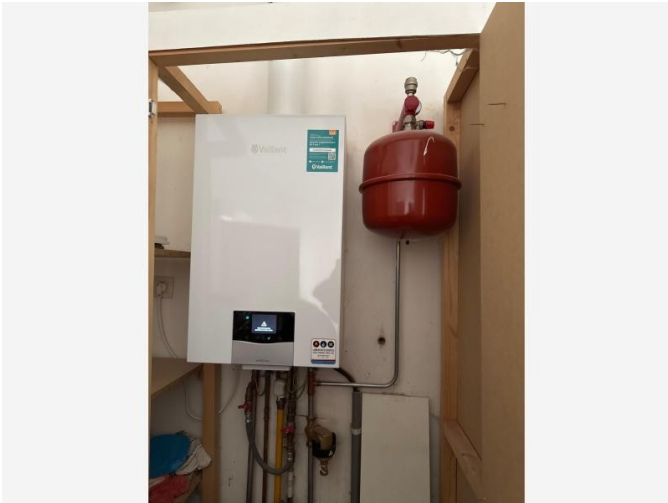
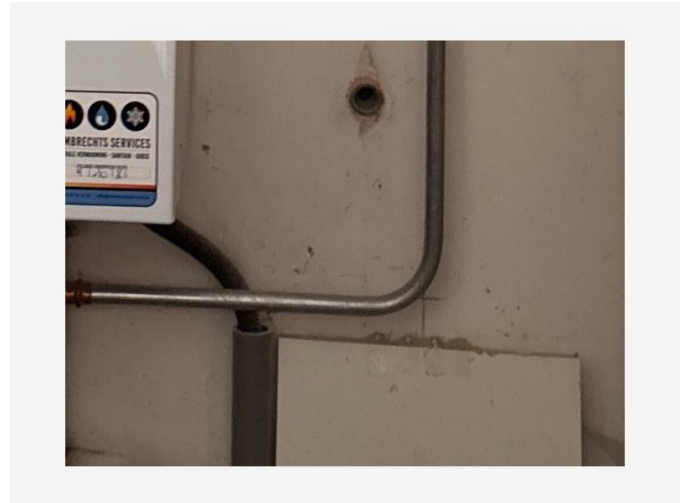
Geen asbest

#	Type	Referentie	Resultaat
6.1	Mengmonster	MM01 Pleisterwerk muur	Geen asbest

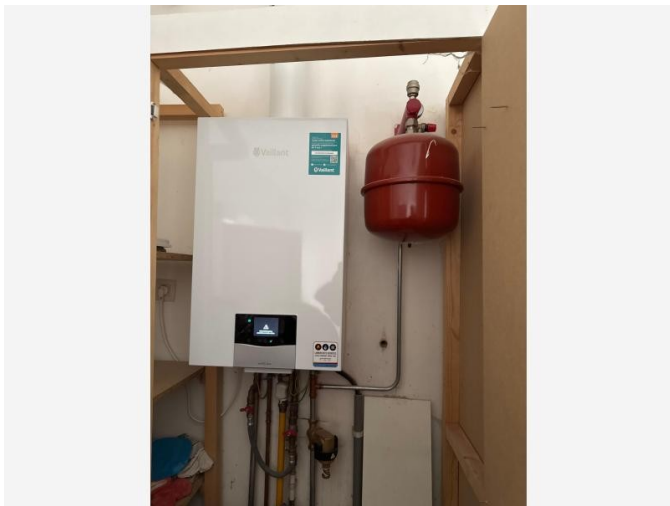
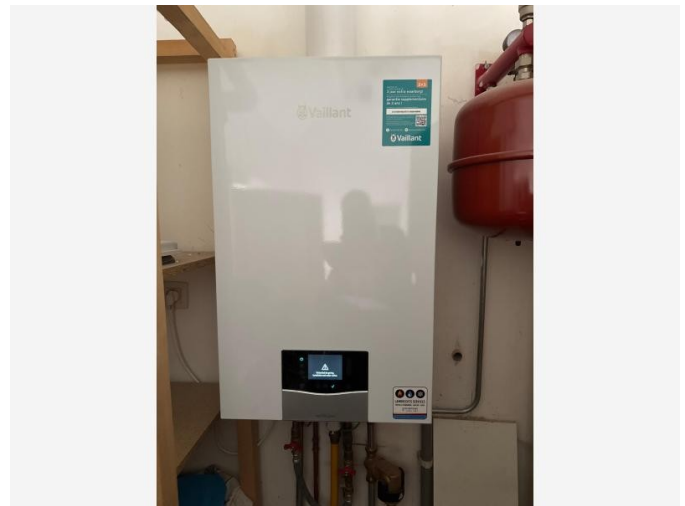
Beschrijving	Notitie	Terug te vinden op plannen
Fiche 7: Stookinstallatie vernieuwd	De stookinstallatie is vernieuwd. Dit is een vernieuwde Vaillant ketel, echter werd de keuring in kwestie uitgevoerd voor de verandering van het protocol. Dit zorgt ervoor dat er destijds geen foto is genomen van deze installatie.	Plan 1.2: Gelijkvloers
