Asbestinventarisatetest

Sierkerslaan 26/VER1, 2940 Stabroek

Attestnummer : 20260428-000356.000

Uitgegeven op : 28.04.2026

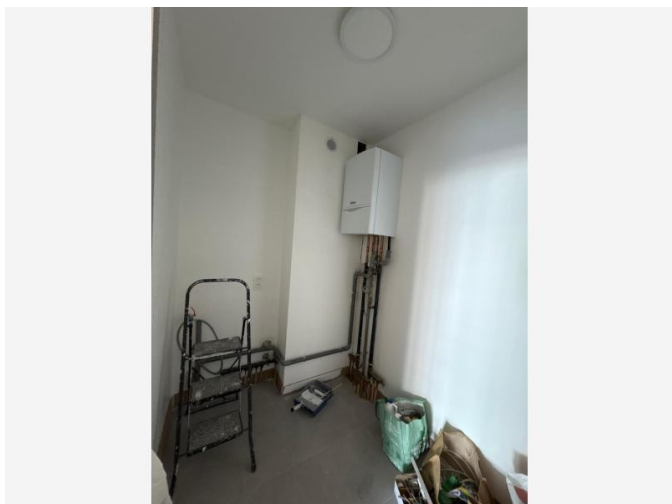
Situeringfoto

Tijdelijke beperking

Reden: Het te onderzoeken materiaal situeert zich hoger dan 3,50 m te rekenen vanaf een veilige ondergrond

Uitleg van de asbestdeskundige: Binnenkant van de schouw kan niet worden onderzocht wegens het feit dat dit zich op een afstand hoger dan 3,5m t.o.v. een vaste ondergrond bevindt. Verder is de schouw ook ingesloten.

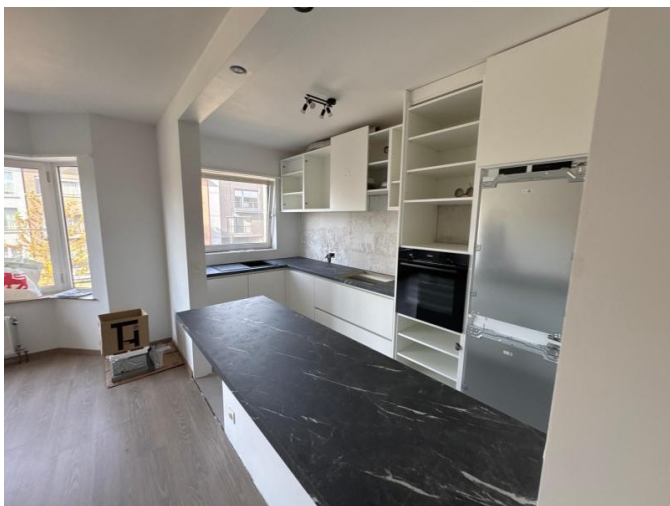
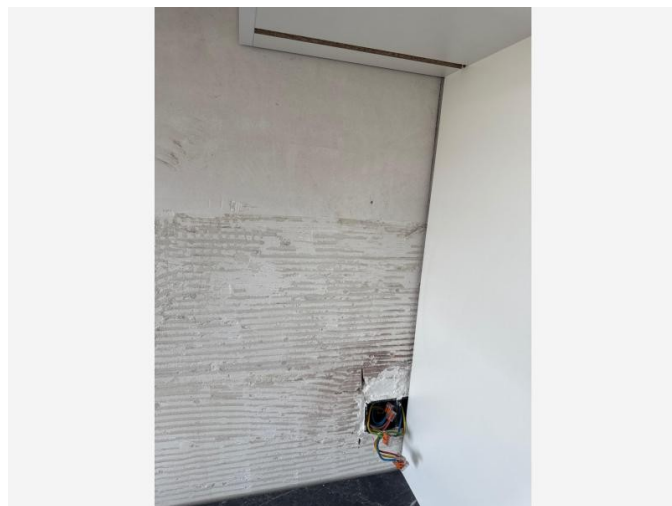
Fiche 3: Pleisterwerk muur

Geen asbest

#	Type	Referentie	Resultaat
3.1	Mengmonster	MM01 Pleisterwerk muur	Geen asbest

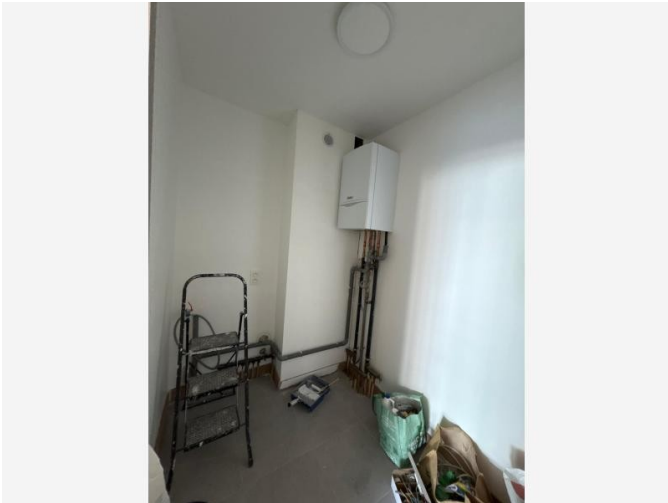
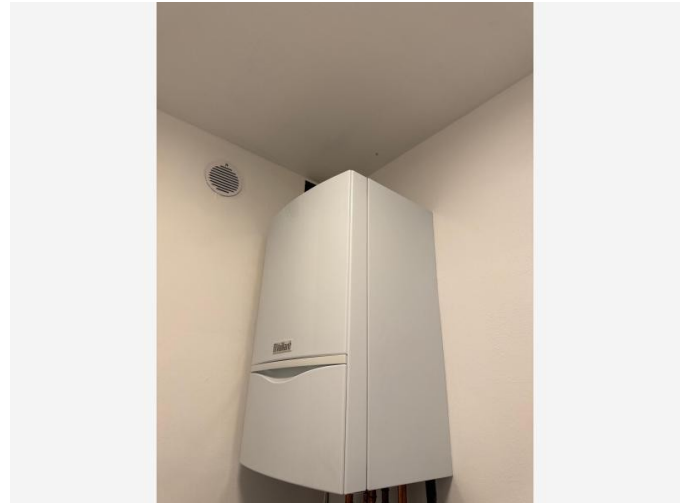
Fiche 4: Pleisterwerk plafond

Geen asbest

#	Type	Referentie	Resultaat
4.1	Mengmonster	Pleisterwerk plafond	Geen asbest

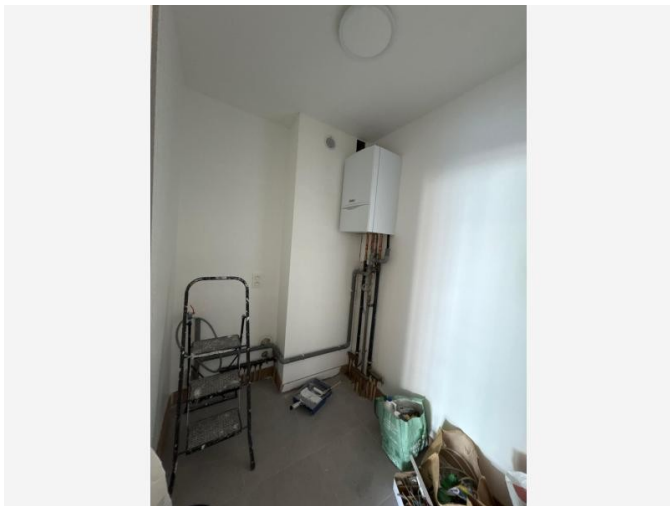
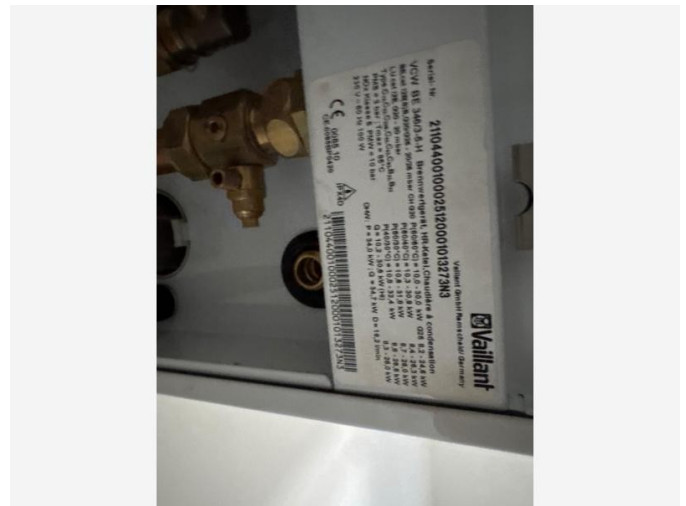
Beschrijving	Notitie	Terug te vinden op plannen
Fiche 5: Stookinstallatie vernieuwd	De stookinstallatie is vernieuwd. Dit is een vernieuwde Vaillant ketel, echter werd de keuring in kwestie uitgevoerd voor de verandering van het protocol. Dit zorgt ervoor dat er destijds geen foto is genomen van deze installatie.	Plan 1.1: Plan
