Asbestinventarisatetest

Zandvlietse Dorpstraat 131, 2040 Antwerpen

Attestnummer : 20260401-000287.000

Niet-asbestveilig

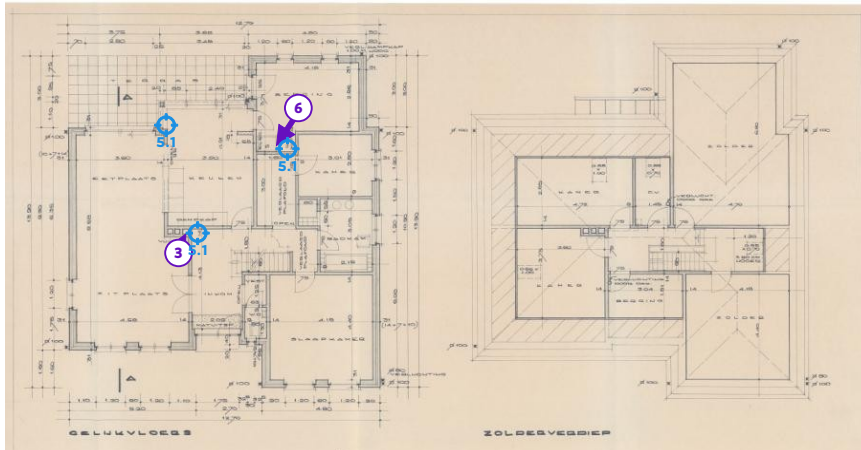
Plan 1.1: Plan

Alle binnenmuren bevatten pleisterwerk.
 Geheel dak bestaat uit dakpannen.
 Geheel onderdak bestaat uit menuiserie platen.
 Fiche betreffende onderliggende lagen is geldig over de gehele scope van inspectie.

Beschrijving	Type	Actie
1. Onderdakplaten	Asbestmateriaal	Verwijderen
3. Binnenkant schouw	Beperking	-
4. Onderliggende lagen - vloeren - plafonden - tegels	Advies	-
5. Pleisterwerk muur	Geen asbest	-
5.1 Code: MM01 Pleisterwerk muur	Mengmonster	-
6. Stookinstallatie vernieuwd	Overige ruimte of materiaal	-
7. Dakbedekking - pannen	Overige ruimte of materiaal	-

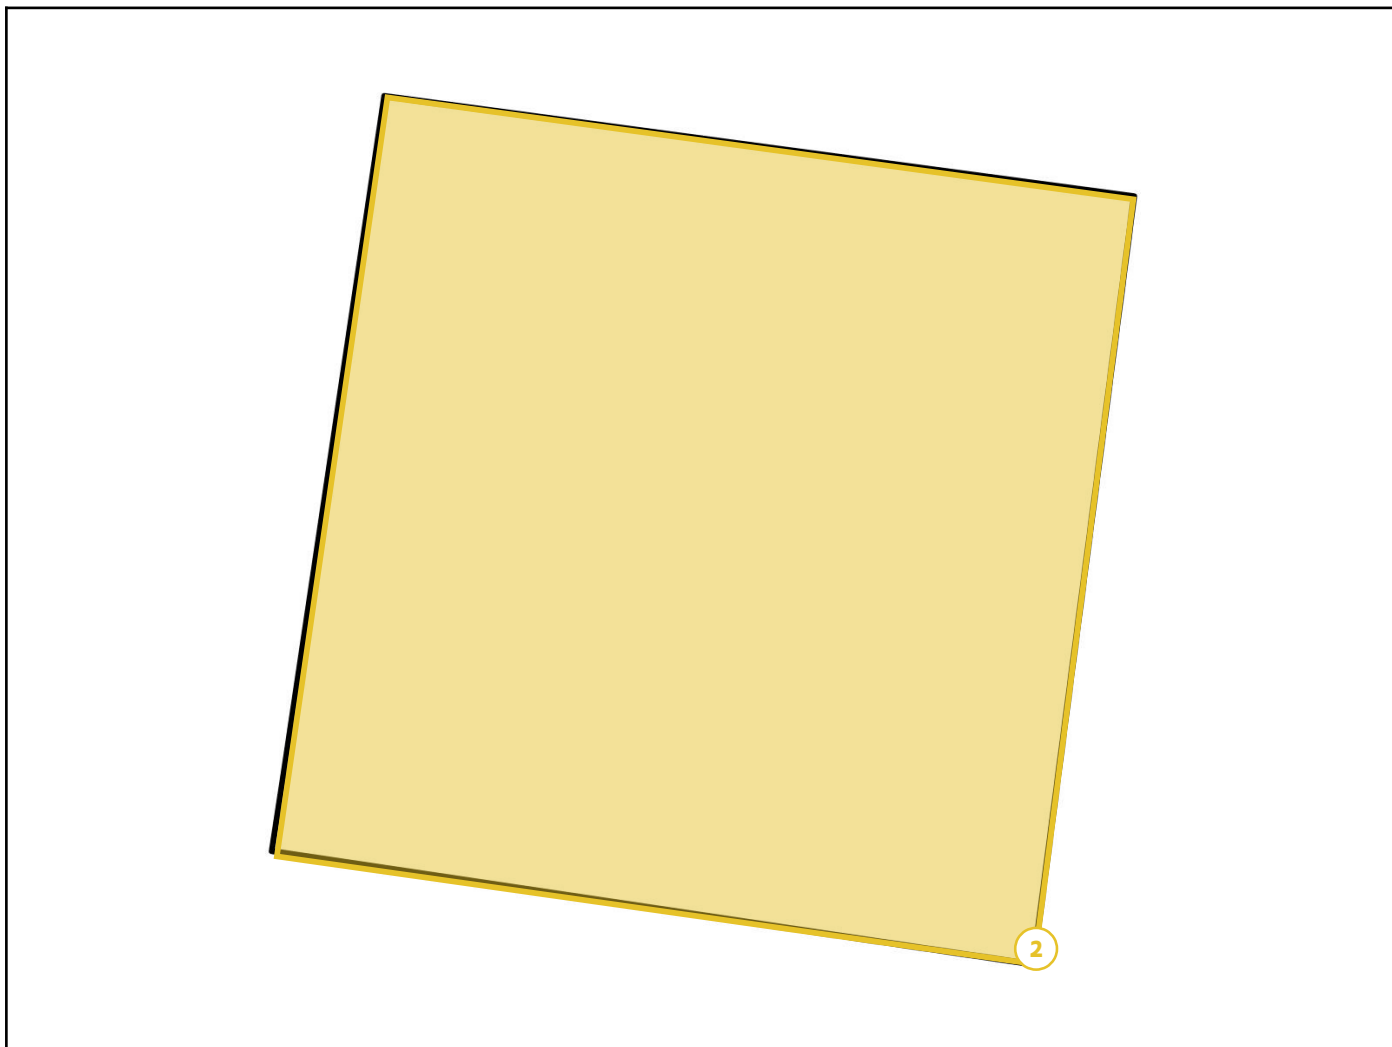
Plan 2.1: Garage

Beschrijving	Type	Actie
2. Roofing	Asbestmateriaal	Zorgvuldig beheren

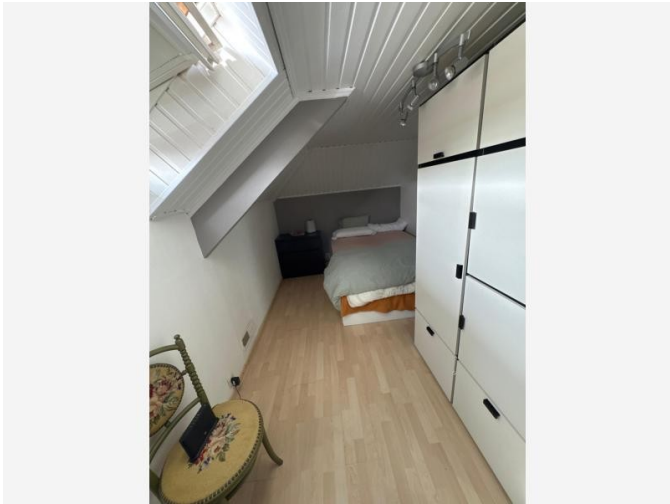
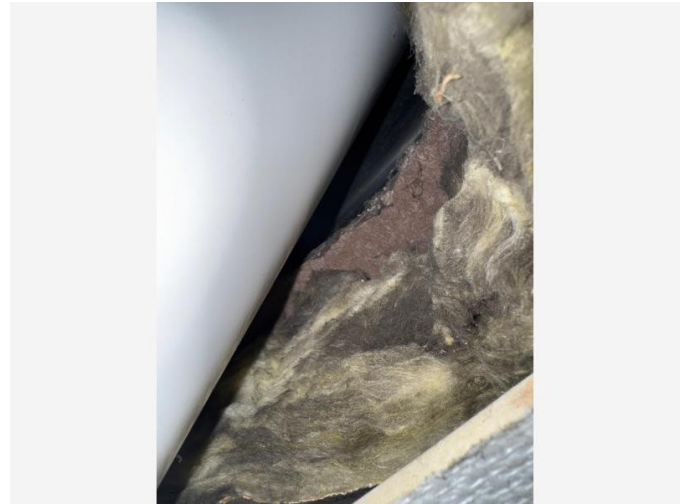
Eindbeoordeling materiaalrisico	Verhoogd materiaalrisico en/of verhoogde kans op vezelvrijgave
---------------------------------	--

Gebondenheid	Categorie 1: hechtgebonden in oorsprong
Asbestsoort (vezeltype)	Crocidoliet aanwezig
Asbestconcentratie	Laag (< 50%)
Afschermingsgraad van het gehele materiaal	Geheel of deels vrij aan de binnenlucht, maar geen contact met binnenluchtstromen
Toestand van het materiaal	Licht beschadigd, licht verweerd. Intacte calciumsilicaatplaat of materiaal met categorie 3-gebondenheid

Beschrijving	Onderdakplaten
Omgeving	Binnen
Primaire drager	Schuin dak
Asbestmateriaal	Plaat, paneel, tablet - Type Menuiserite
Bindmiddel van asbestmateriaal	Cement
Gebondenheid op basis van bindmiddel	Hecht
Hoeveelheid (oppervlakte - dikte - aantal)	• 80,00 m ² - 1,00 cm - 1 stuk
Totaal volume	0,80 m ³
Eenvoudig bereikbaar	Ja
Bevestigingswijze	• Geklemd
Identificatiemethode	<p>De asbestdeskundige beoordeelt het materiaal als asbestverdacht en dus asbesthoudend, en dit zonder monstername.</p> <p>Motivatie: Er is een onderzoeksbepmerking die monstername verhindert; De ruimte heeft een hoogte die lager is dan 1,50 meter.</p>
Destructieve handeling voor identificatie	Nee
Opmerking	Hoeveelheden zijn slechts een ruwe schatting en mogen niet gebruikt worden voor de opmaak van verwijderingsoffertes. BIJ AFBRAAK STAAL NEMEN OM BIJHORENDE VERWIJDERICHTTECHNIEK AL DAN NIET TOE TE PASSEN.

Verwijderen

- Zorg voor een veilig beheer. Vermijd het beschadigen van het asbestmateriaal. Controleer de toestand jaarlijks op wijzigingen.
- Voer bijkomende staalname(s) uit.

- Eenvoudige handelingen: mag via doe-het-zelf of door werknemer(s) met opleidingsattest eenvoudige handelingen
Indien de verwijdering kan gebeuren zonder verdere beschadiging mag dit gebeuren door een werknemer met opleidingsattest eenvoudige handelingen. Gebruik van een FFP3 mondkap wordt aangeraden.
- Eenvoudige handelingen: enkel door erkend asbestverwijderaar
Indien de verwijdering niet kan gebeuren zonder verdere beschadiging dient dit te gebeuren door een erkend verwijderaar.

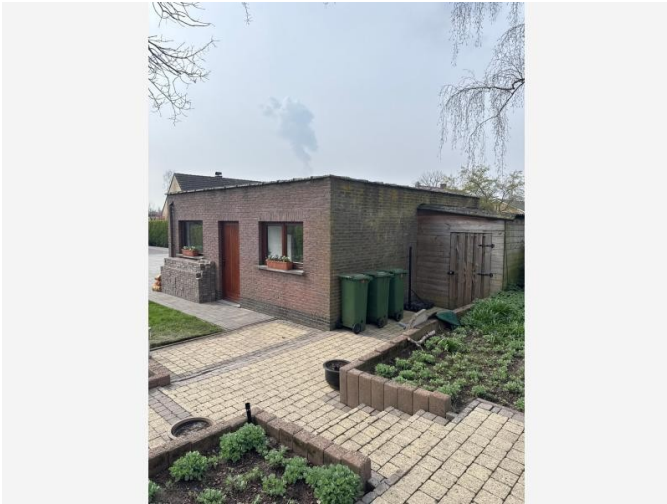
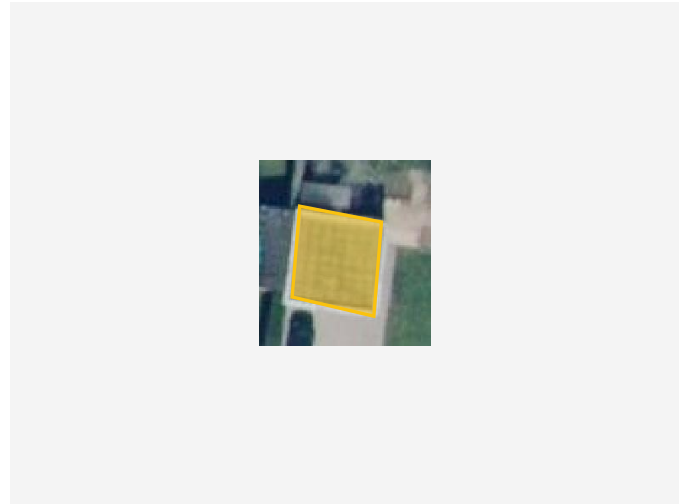
Eindbeoordeling materiaalrisico	Laag materiaalrisico en/of verlaagde kans op vezelvrijgave
---------------------------------	--

Gebondenheid	Categorie 1: hechtgebonden in oorsprong
Asbestsoort (vezeltype)	Alleen chrysotiel aanwezig
Asbestconcentratie	Laag (< 50%)
Afschermingsgraad van het gehele materiaal	Geheel of deels vrij aan de buitenlucht, maar geen contact met binnenlucht
Toestand van het materiaal	Licht beschadigd, licht verweerd. Intacte calciumsilicaatplaat of materiaal met categorie 3-gebondenheid

Beschrijving	Roofing
Omgeving	Buiten
Primaire drager	Plat dak
Asbestmateriaal	Dak- en gevelbekleding - Roofing
Bindmiddel van asbestmateriaal	Bitumen (roofing, teer, asfalt)
Gebondenheid op basis van bindmiddel	Hecht
Hoeveelheid (oppervlakte - aantal)	<ul style="list-style-type: none">• 30,00 m² - 1 stuk
Totale oppervlakte	30,00 m ²
Eenvoudig bereikbaar	Ja
Bevestigingswijze	<ul style="list-style-type: none">• Verlijmd, ingegoten, versmeerd
Identificatiemethode	<p>De asbestdeskundige beoordeelt het materiaal als asbestverdacht en dus asbesthoudend, en dit zonder monstername.</p> <p>Motivatie: De monstername brengt andere schade aan dan schade die inherent is aan de monstername.</p>
Destructieve handeling voor identificatie	Nee
Opmerking	<p>Hoeveelheden zijn slechts een ruwe schatting en mogen niet gebruikt worden voor de opmaak van verwijderingsoffertes. De roofing van het plat dak is vermoedelijk veranderd geweest na 2001 echter kan dit niet gestaafd worden met een bewijsdocument. De kans dat dit asbesthoudend is is zeer klein maar dient bij renovatie of sloop getest te worden om dit volledig uit te sluiten.</p>

Zorgvuldig beheren

- Zorg voor een veilig beheer. Vermijd het beschadigen van het asbestmateriaal. Controleer de toestand jaarlijks op wijzigingen.
- Voer bijkomende staalname(s) uit.

- Eenvoudige handelingen: mag via doe-het-zelf of door werknemer(s) met opleidingsattest eenvoudige handelingen
Indien de verwijdering kan gebeuren zonder verdere beschadiging kan dit gebeuren door een werknemer met opleidingsattest eenvoudige handelingen.
- Eenvoudige handelingen: enkel door erkend asbestverwijderaar
Indien de verwijdering niet kan gebeuren zonder verdere beschadiging dient dit te gebeuren door een erkend verwijderaar.

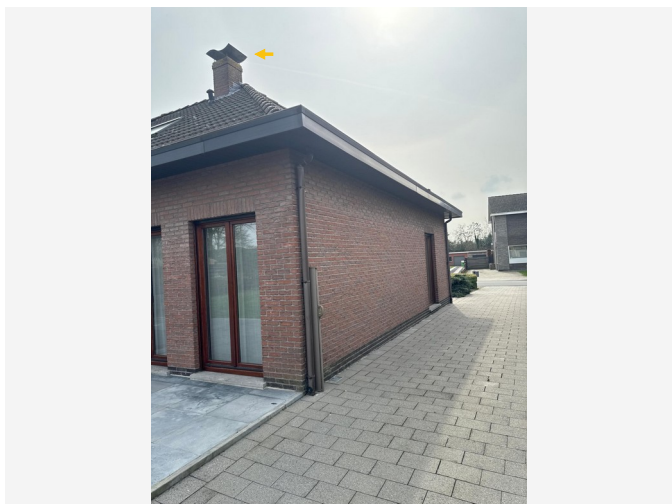
Tijdelijke beperking

Reden: Het te onderzoeken materiaal situeert zich hoger dan 3,50 m te rekenen vanaf een veilige ondergrond

Uitleg van de asbestdeskundige: Binnenkant van de schouw kan niet worden onderzocht wegens het feit dat dit zich op een afstand hoger dan 3,5m t.o.v. een vaste ondergrond bevindt. Verder is de schouw ook ingesloten.

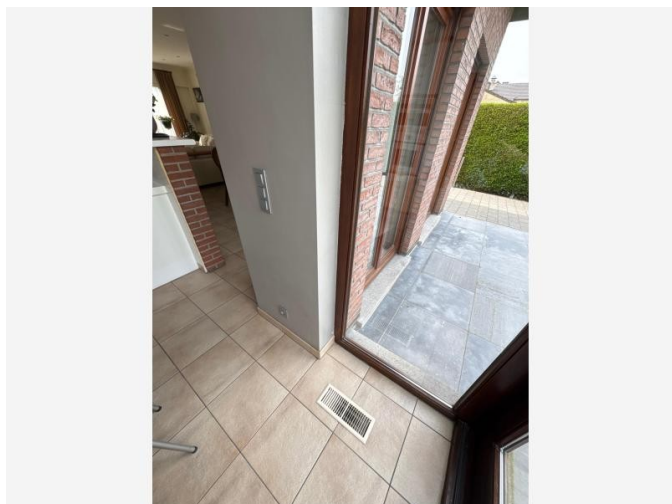
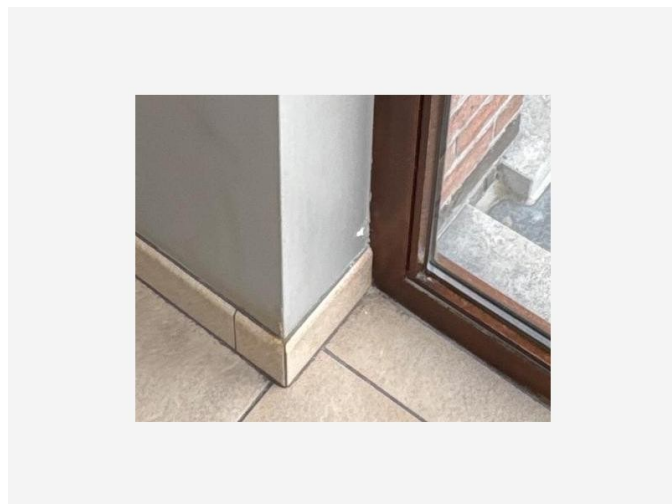
Fiche 5: Pleisterwerk muur

Geen asbest

#	Type	Referentie	Resultaat
5.1	Mengmonster	MM01 Pleisterwerk muur	Geen asbest

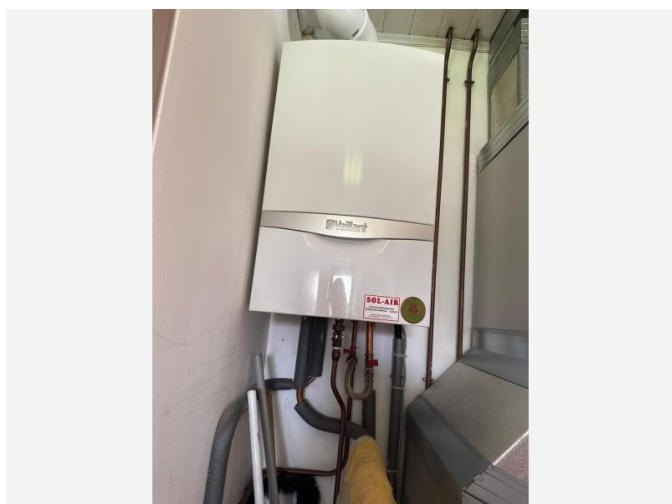
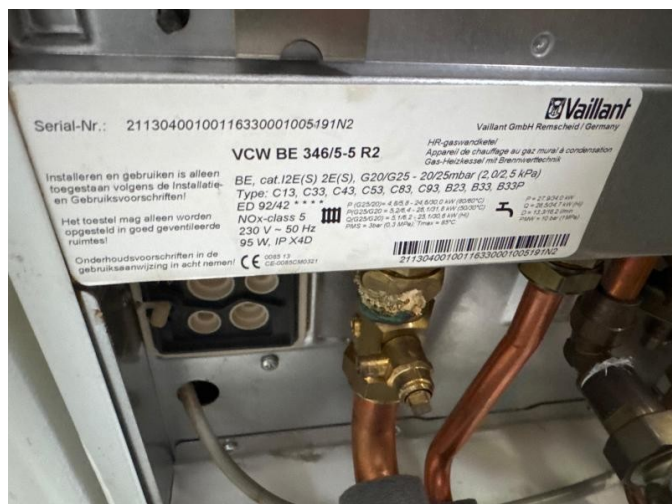
Beschrijving	Notitie	Terug te vinden op plannen
Fiche 6: Stookinstallatie vernieuwd	De stookinstallatie is vernieuwd. Dit is een vernieuwde Vaillant ketel, echter werd de keuring in kwestie uitgevoerd voor de verandering van het protocol. Dit zorgt ervoor dat er destijds geen foto is genomen van deze installatie.	Plan 1.1: Plan
Fiche 7: Dakbedekking - pannen	De dakbedekking van het hoofdgebouw (hellend dak) bestaat uit dakpannen, die bijgevolg niet asbesthoudend zijn.	Plan 1.1: Plan
