Asbestinventarisatetest

Zandvlietse Dorpstraat 84, 2040 Antwerpen

Attestnummer : 20260428-000359.000

Niet-asbestveilig

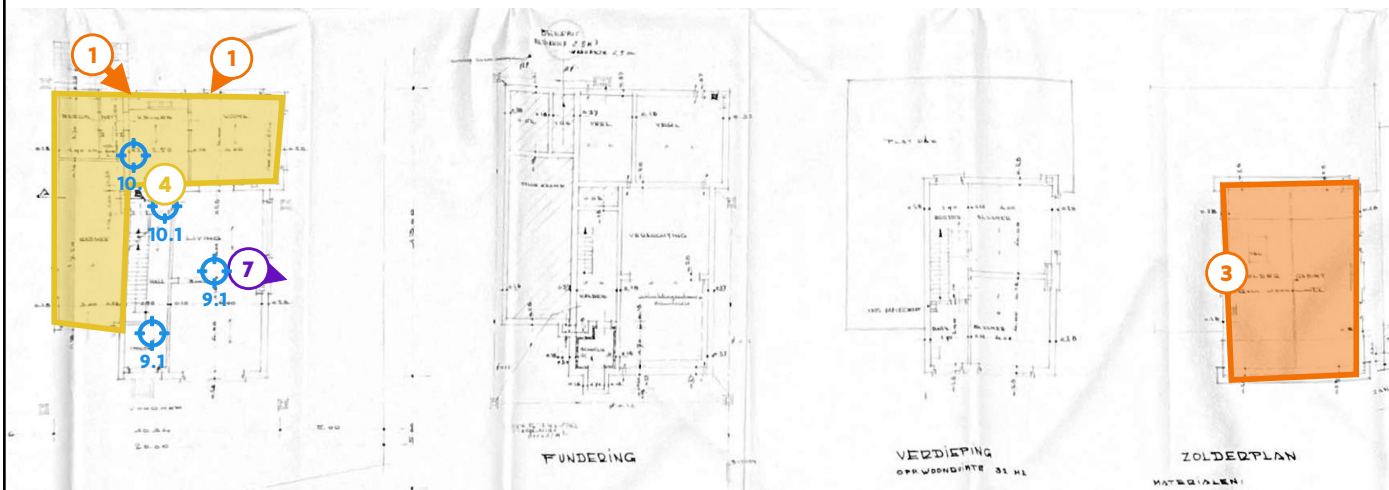
Plan 1.1: Plan

Alle zwarte elektriciteitselementen bestaan uit bakeliet.
 Fiche betreffende onderliggende lagen is geldig over de gehele scope van inspectie.
 Fiche betreffende materialen onder de dakbedekking is geldig over het gehele dak.
 Alle binnenmuren bevatten pleisterwerk buiten badkamer en keuken.
 Plafond in de living en hal bevat pleisterwerk.

Beschrijving	Type	Actie
1. Verloren bekisting	Asbestmateriaal	Verwijderen
3. Vloerzeil	Asbestmateriaal	Verwijderen
4. Roofing	Asbestmateriaal	Zorgvuldig beheren
5. Bakelieten elementen	Asbestmateriaal	Zorgvuldig beheren
6. Materialen onder dakbedekking - onderdakplaten	Beperking	-
7. Binnenkant schouw	Beperking	-
8. Onderliggende lagen - vloeren - plafonden - tegels	Advies	-
9. Pleisterwerk plafond	Geen asbest	-
9.1 Code: MM02 Pleisterwerk plafond	Mengmonster	-

10. Pleisterwerk muur	Geen asbest	-
10.1 Code: MM01 Pleisterwerk muur	Mengmonster	-

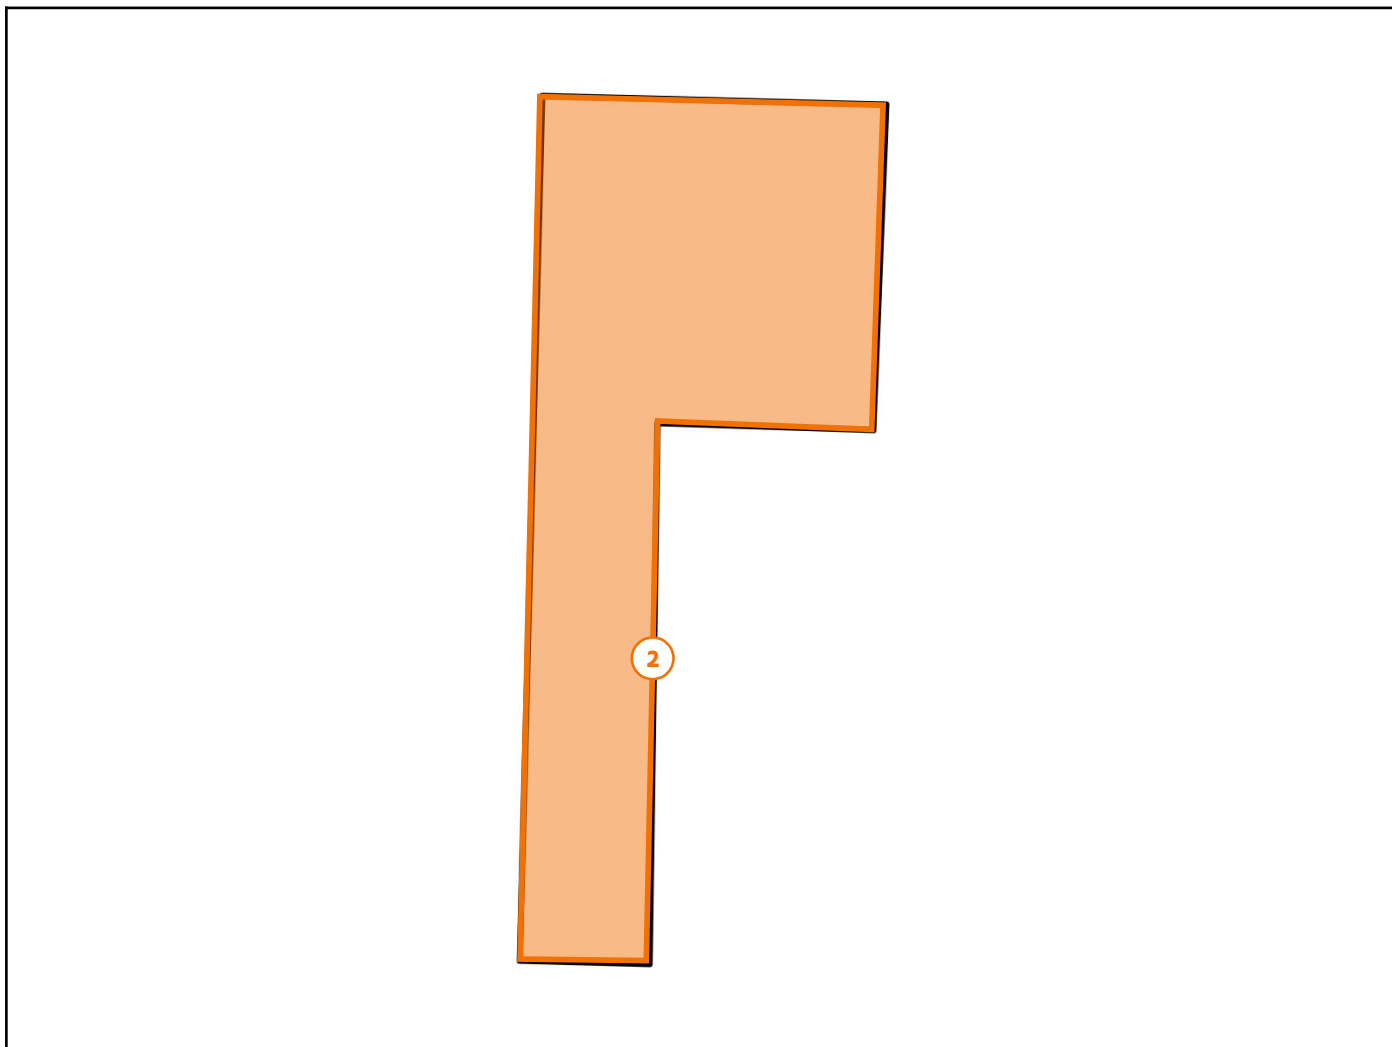
Plan 2.1: Tuinhuis

Beschrijving	Type	Actie
2. Golfplaten	Asbestmateriaal	Verwijderen

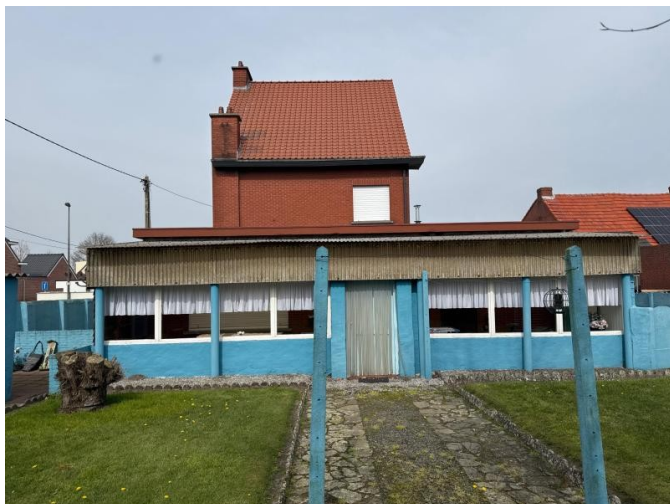
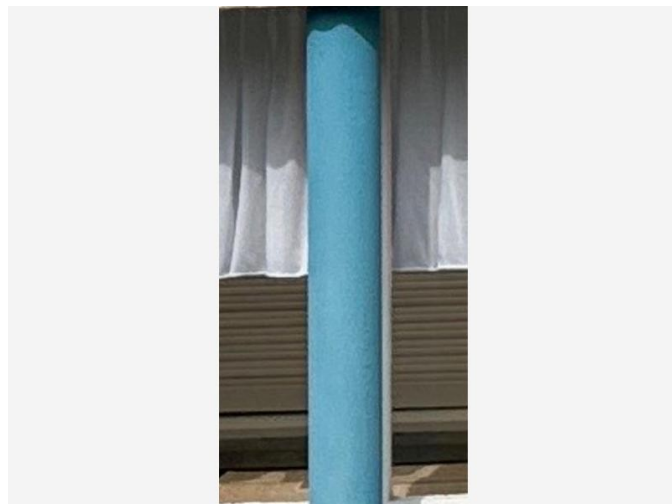
Het asbestmateriaal valt onder de mijlpaal van 2040.

Verwijderen

Eindbeoordeling materiaalrisico	Verhoogd materiaalrisico en/of verhoogde kans op vezelvrijgave
---------------------------------	--

Gebondenheid	Categorie 1: hechtgebonden in oorsprong
Asbestsoort (vezeltype)	Crocidoliet aanwezig
Asbestconcentratie	Laag (< 50%)
Afschermingsgraad van het gehele materiaal	Geheel of deels vrij aan de buitenlucht, maar geen contact met binnenlucht
Toestand van het materiaal	Matig beschadigd, matig verweerd

Beschrijving	Verloren bekisting
Omgeving	Buiten
Primaire drager	Fundering-draagstructuur (horizontaal, verticaal)
Asbestmateriaal	Verloren bekisting - Buis, koker
Bindmiddel van asbestmateriaal	Cement
Gebondenheid op basis van bindmiddel	Hecht
Hoeveelheid (lengte - omtrek - dikte - aantal)	<ul style="list-style-type: none">• 2,50 m - 50,00 cm - 1,00 cm - 1 stuk
Totaal volume	0,013 m ³
Eenvoudig bereikbaar	Ja
Bevestigingswijze	<ul style="list-style-type: none">• Onbekend
Identificatiemethode	De asbestdeskundige beoordeelt het materiaal als asbesthoudend, en dit zonder monsternamen.
Destructieve handeling voor identificatie	Nee
Opmerking	Hoeveelheden zijn slechts een ruwe schatting en mogen niet gebruikt worden voor de opmaak van verwijderingsoffertes.

- Zorg voor een veilig beheer. Vermijd het beschadigen van het asbestmateriaal. Controleer de toestand jaarlijks op wijzigingen.
- Voer bijkomende staalname(s) uit.

- Eenvoudige handelingen: mag via doe-het-zelf of door werknemer(s) met opleidingsattest eenvoudige handelingen
Indien de verwijdering van de toepassing kan gebeuren zonder verdere beschadiging kan dit gebeuren door een werknemer met opleidingsattest eenvoudige handelingen.
- Eenvoudige handelingen: enkel door erkend asbestverwijderaar
Indien de verwijdering van de toepassing niet kan gebeuren zonder verdere beschadiging dient dit gebeuren door een erkend verwijderaar.

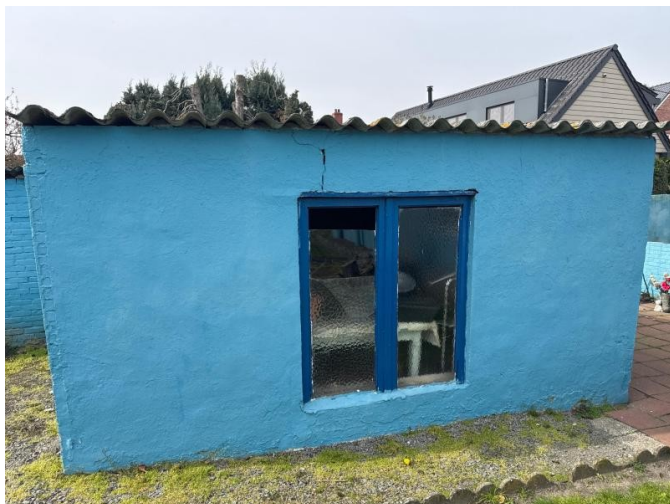
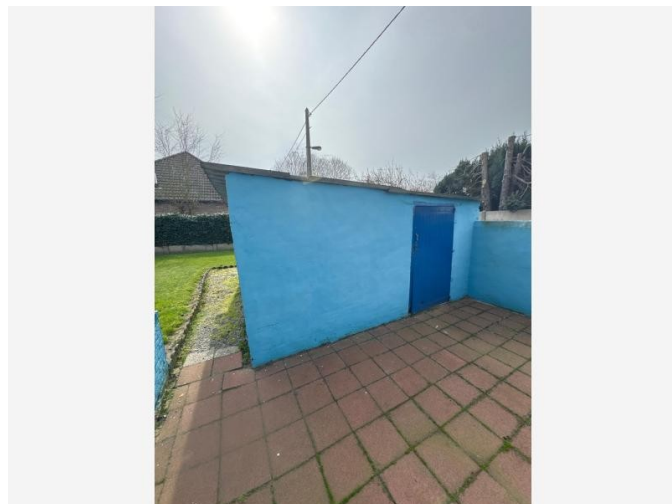
Het asbestmateriaal valt onder de mijlpaal van 2034.

Verwijderen

Eindbeoordeling materiaalrisico	Verhoogd materiaalrisico en/of verhoogde kans op vezelvrijgave
---------------------------------	--

Gebondenheid	Categorie 1: hechtgebonden in oorsprong
Asbestsoort (vezeltype)	Crocidoliet aanwezig
Asbestconcentratie	Laag (< 50%)
Afschermingsgraad van het gehele materiaal	Geheel of deels vrij aan de buitenlucht, maar geen contact met binnenlucht
Toestand van het materiaal	Matig beschadigd, matig verweerd

Beschrijving	Golfplaten
Omgeving	Grenst aan binnen- en buitenlucht
Primaire drager	Schuin dak
Asbestmateriaal	Dak- en gevelbekleding - Golfplaat
Bindmiddel van asbestmateriaal	Cement
Gebondenheid op basis van bindmiddel	Hecht
Hoeveelheid (oppervlakte - aantal)	<ul style="list-style-type: none">• 40,00 m² - 1 stuk
Totale oppervlakte	40,00 m ²
Eenvoudig bereikbaar	Ja
Bevestigingswijze	<ul style="list-style-type: none">• Onbekend
Identificatiemethode	De asbestdeskundige beoordeelt het materiaal als asbesthoudend, en dit zonder monsternamen.
Destructieve handeling voor identificatie	Nee
Opmerking	Hoeveelheden zijn slechts een ruwe schatting en mogen niet gebruikt worden voor de opmaak van verwijderingsoffertes.

- Zorg voor een veilig beheer. Vermijd het beschadigen van het asbestmateriaal. Controleer de toestand jaarlijks op wijzigingen.
- Hemelwater dat afspoelt van asbestcement daken of gevels kan asbestdeeltjes bevatten. Gebruik het enkel voor gesloten circuits (bv. spoelen toiletten). Reinig na het vervangen van het dak of de gevel de dakgoten en regenwaterput of -ton om asbesthoudend sediment of slib te verwijderen
- Voer bijkomende staalname(s) uit.

- Eenvoudige handelingen: mag via doe-het-zelf of door werknemer(s) met opleidingsattest eenvoudige handelingen
Advies bij verwijdering â â asbesthoudende golfplaten

De aangetroffen golfplaten bevatten hechtgebonden asbest. Bij onzorgvuldige verwijdering kunnen asbestvezels vrijkomen, wat een risico vormt voor de gezondheid.

De verwijdering gebeurt bij voorkeur door een erkend asbestverwijderaar volgens de geldende wetgeving.

De golfplaten dienen in hun geheel en zonder breken of zagen verwijderd te worden.

De platen mogen niet worden geslepen, geboord, gezaagd of gebroken.

De platen licht bevochtigen om stofvorming te beperken.

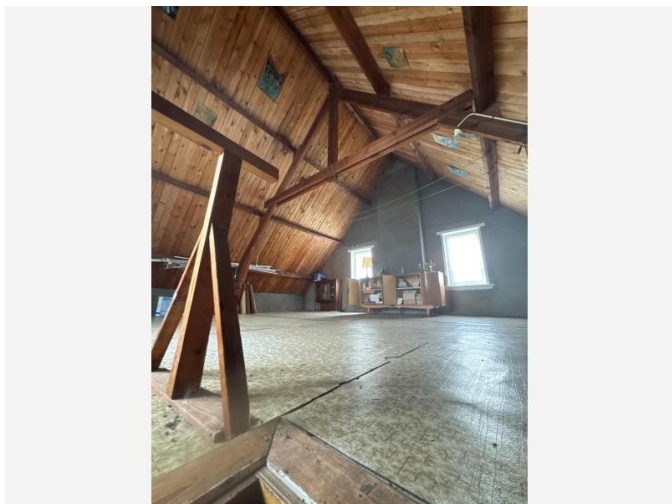
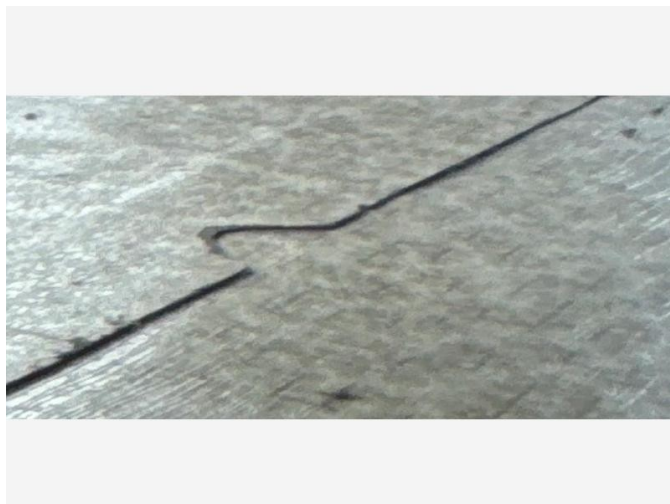
Het asbestmateriaal valt onder de mijlpaal van 2040.

Verwijderen

Eindbeoordeling materiaalrisico	Verhoogd materiaalrisico en/of verhoogde kans op vezelvrijgave
---------------------------------	--

Gebondenheid	Categorie 1: hechtgebonden in oorsprong
Asbestsoort (vezeltype)	Crocidoliet aanwezig
Asbestconcentratie	Laag (< 50%)
Afschermingsgraad van het gehele materiaal	Geheel of deels vrij aan de binnenlucht, maar geen contact met binnenluchtstromen
Toestand van het materiaal	Licht beschadigd, licht verweerd. Intacte calciumsilicaatplaat of materiaal met categorie 3-gebondenheid

Beschrijving	Vloerzeil
Omgeving	Binnen
Primaire drager	Vloer
Asbestmateriaal	Prefab - afwerking - Vloerzeil
Bindmiddel van asbestmateriaal	Kunststof of -hars
Gebondenheid op basis van bindmiddel	Hecht
Hoeveelheid (oppervlakte - aantal)	<ul style="list-style-type: none">• 2,00 m² - 1 stuk
Totale oppervlakte	2,00 m ²
Eenvoudig bereikbaar	Ja
Bevestigingswijze	<ul style="list-style-type: none">• Los (al dan niet bedekt)
Identificatiemethode	<p>De asbestdeskundige beoordeelt het materiaal als asbestverdacht en dus asbesthoudend, en dit zonder monsternamen.</p> <p>Motivatie: De opdrachtgever weigert om het materiaal te laten bemonsteren.</p>
Destructieve handeling voor identificatie	Nee
Opmerking	Hoeveelheden zijn slechts een ruwe schatting en mogen niet gebruikt worden voor de opmaak van verwijderingsoffertes.

- Zorg voor een veilig beheer. Vermijd het beschadigen van het asbestmateriaal. Controleer de toestand jaarlijks op wijzigingen.
- Voer bijkomende staalname(s) uit.

- Eenvoudige handelingen: mag via doe-het-zelf of door werknemer(s) met opleidingsattest eenvoudige handelingen
De toepassing kan verwijderd worden zonder verdere beschadiging, bij verwijdering wordt het gebruik van een FFP3 mondkap aangeraden.

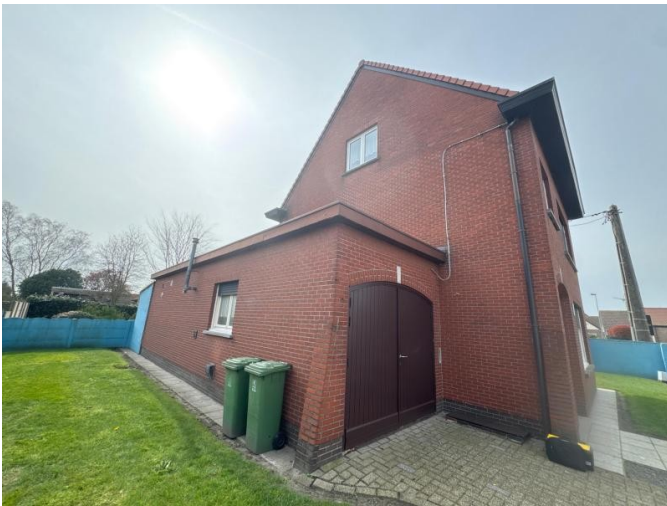
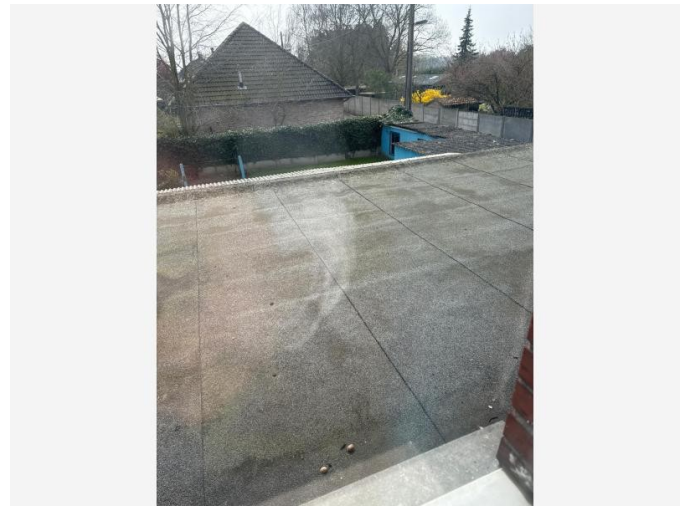
Het asbestmateriaal valt onder de mijlpaal van 2040.

Zorgvuldig beheren

Eindbeoordeling materiaalrisico	Laag materiaalrisico en/of verlaagde kans op vezelvrijgave
---------------------------------	--

Gebondenheid	Categorie 1: hechtgebonden in oorsprong
Asbestsoort (vezeltype)	Alleen chrysotiel aanwezig
Asbestconcentratie	Laag (< 50%)
Afschermingsgraad van het gehele materiaal	Geheel of deels vrij aan de buitenlucht, maar geen contact met binnenlucht
Toestand van het materiaal	Licht beschadigd, licht verweerd. Intacte calciumsilicaatplaat of materiaal met categorie 3-gebondenheid

Beschrijving	Roofing
Omgeving	Buiten
Primaire drager	Plat dak
Asbestmateriaal	Dak- en gevelbekleding - Roofing
Bindmiddel van asbestmateriaal	Bitumen (roofing, teer, asfalt)
Gebondenheid op basis van bindmiddel	Hecht
Hoeveelheid (oppervlakte - aantal)	<ul style="list-style-type: none">• 20,00 m² - 1 stuk
Totale oppervlakte	20,00 m ²
Eenvoudig bereikbaar	Ja
Bevestigingswijze	<ul style="list-style-type: none">• Verlijmd, ingegoten, versmeerd
Identificatiemethode	<p>De asbestdeskundige beoordeelt het materiaal als asbestverdacht en dus asbesthoudend, en dit zonder monstername.</p> <p>Motivatie: De monstername brengt andere schade aan dan schade die inherent is aan de monstername.</p>
Destructieve handeling voor identificatie	Nee
Opmerking	<p>Hoeveelheden zijn slechts een ruwe schatting en mogen niet gebruikt worden voor de opmaak van verwijderingsoffertes. De roofing van het plat dak is vermoedelijk veranderd geweest na 2001 echter kan dit niet gestaafd worden met een bewijsdocument. De kans dat dit asbesthoudend is is zeer klein maar dient bij renovatie of sloop getest te worden om dit volledig uit te sluiten.</p>

- Zorg voor een veilig beheer. Vermijd het beschadigen van het asbestmateriaal. Controleer de toestand jaarlijks op wijzigingen.
- Voer bijkomende staalname(s) uit.

- Eenvoudige handelingen: mag via doe-het-zelf of door werknemer(s) met opleidingsattest eenvoudige handelingen
Indien de verwijdering kan gebeuren zonder verdere beschadiging kan dit gebeuren door een werknemer met opleidingsattest eenvoudige handelingen.
- Eenvoudige handelingen: enkel door erkend asbestverwijderaar
Indien de verwijdering niet kan gebeuren zonder verdere beschadiging dient dit te gebeuren door een erkend verwijderaar.

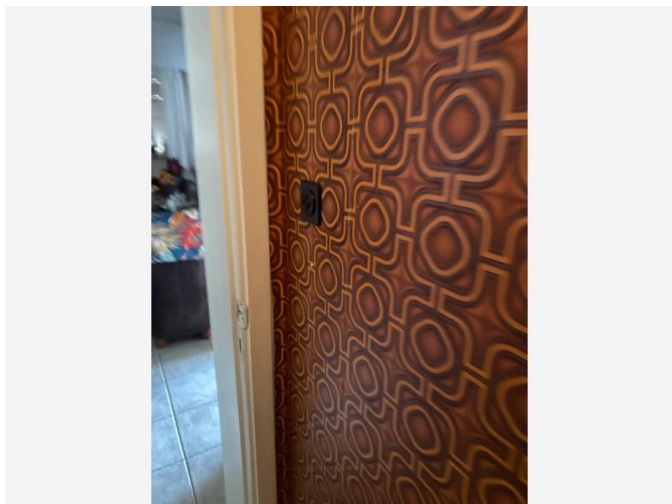
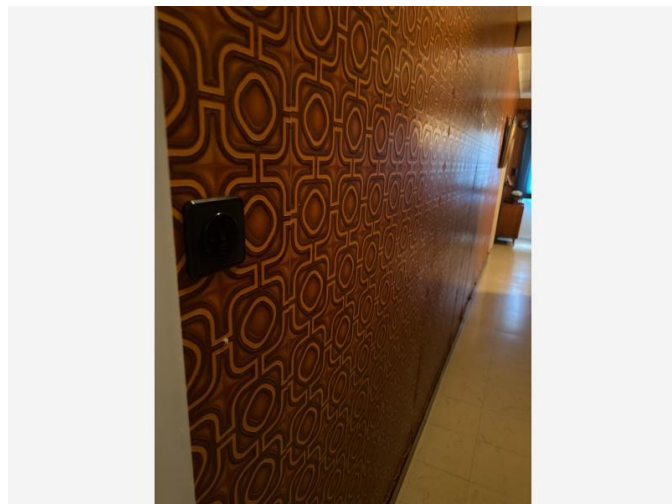
Het asbestmateriaal valt onder de mijlpaal van 2040.

Zorgvuldig beheren

Eindbeoordeling materiaalrisico	Laag materiaalrisico en/of verlaagde kans op vezelvrijgave
---------------------------------	--

Gebondenheid	Categorie 1: hechtgebonden in oorsprong
Asbestsoort (vezeltype)	Crocidoliet aanwezig
Asbestconcentratie	Laag (< 50%)
Afschermingsgraad van het gehele materiaal	Geheel of deels vrij aan de binnenlucht, maar geen contact met binnenluchtstromen
Toestand van het materiaal	Onbeschadigd, niet verweerd

Beschrijving	Bakelieten elementen
Omgeving	Binnen
Primaire drager	Communicatie en elektrische infrastructuur en uitrusting
Asbestmateriaal	Plaat, paneel, tablet - Type Bakeliet
Bindmiddel van asbestmateriaal	Kunststof of -hars
Gebondenheid op basis van bindmiddel	Hecht
Hoeveelheid (oppervlakte - dikte - aantal)	<ul style="list-style-type: none"> • 0,05 m² - 1,00 cm - 1 stuk
Totaal volume	< 0,001 m ³
Eenvoudig bereikbaar	Ja
Bevestigingswijze	<ul style="list-style-type: none"> • Geschroefd
Identificatiemethode	<p>De asbestdeskundige beoordeelt het materiaal als asbestverdacht en dus asbesthoudend, en dit zonder monstername.</p> <p>Motivatie: De monstername brengt andere schade aan dan schade die inherent is aan de monstername.</p>
Destructieve handeling voor identificatie	Nee
Opmerking	Hoeveelheden zijn slechts een ruwe schatting en mogen niet gebruikt worden voor de opmaak van verwijderingsoffertes.

- Zorg voor een veilig beheer. Vermijd het beschadigen van het asbestmateriaal. Controleer de toestand jaarlijks op wijzigingen.
- Voer bijkomende staalname(s) uit.

- Eenvoudige handelingen: mag via doe-het-zelf of door werknemer(s) met opleidingsattest eenvoudige handelingen
De toepassing kan in zijn geheel verwijderd worden zonder verdere beschadiging.

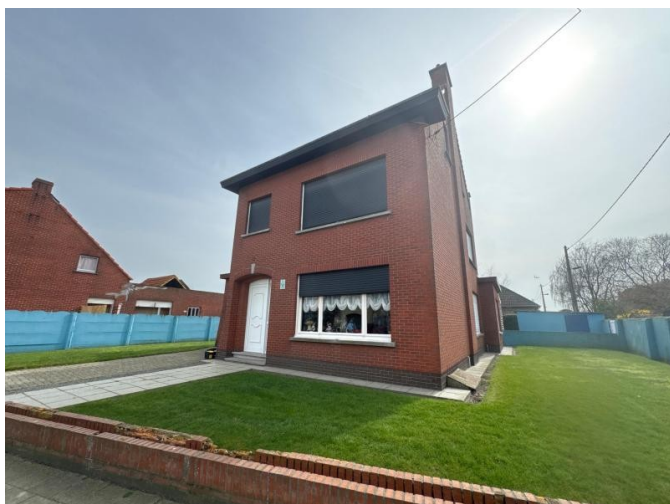
Fiche 6: Materialen onder dakbedekking - onderdakplaten

Permanente beperking

Reden: Er is geen volledige risicobeoordeling mogelijk

Uitleg van de asbestdeskundige: Dakafwerking zorgt ervoor dat de materialen onder de dakbedekking niet zichtbaar zijn. Dit sluit de aanwezigheid van een onderdak in asbestcement niet uit.

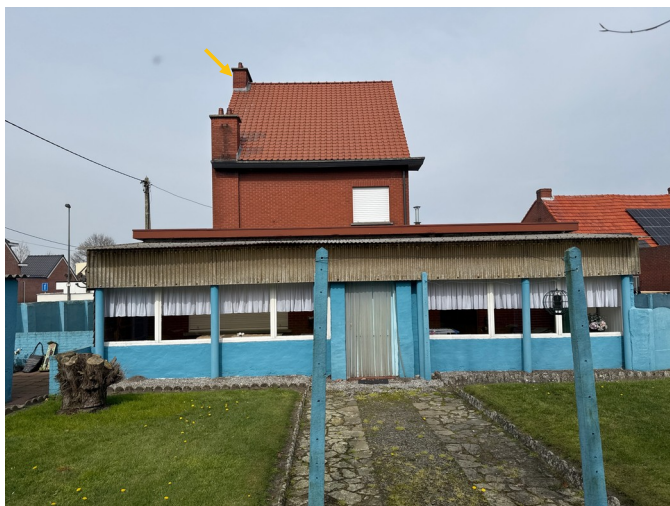
Tijdelijke beperking

Reden: Het te onderzoeken materiaal situeert zich hoger dan 3,50 m te rekenen vanaf een veilige ondergrond

Uitleg van de asbestdeskundige: Binnenkant van de schouw kan niet worden onderzocht wegens het feit dat dit zich op een afstand hoger dan 3,5m t.o.v. een vaste ondergrond bevindt. Verder is de schouw ook ingesloten.

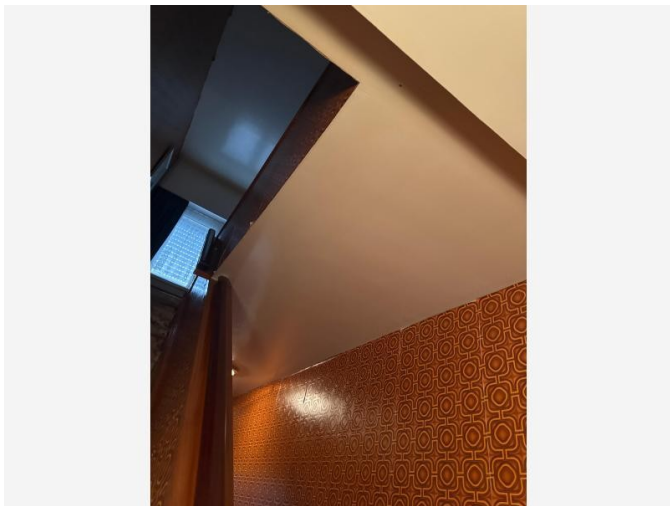
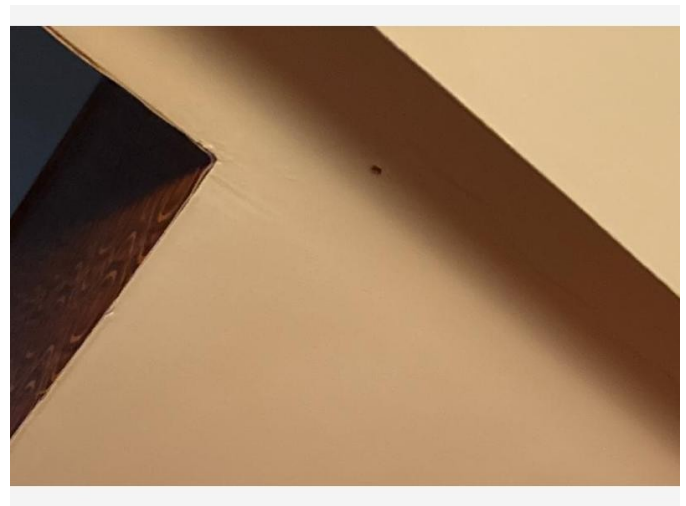
Fiche 9: Pleisterwerk plafond

Geen asbest

#	Type	Referentie	Resultaat
9.1	Mengmonster	MM02 Pleisterwerk plafond	Geen asbest

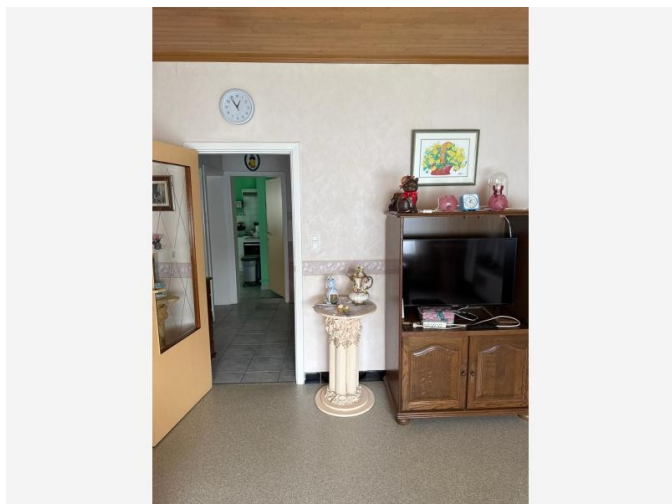
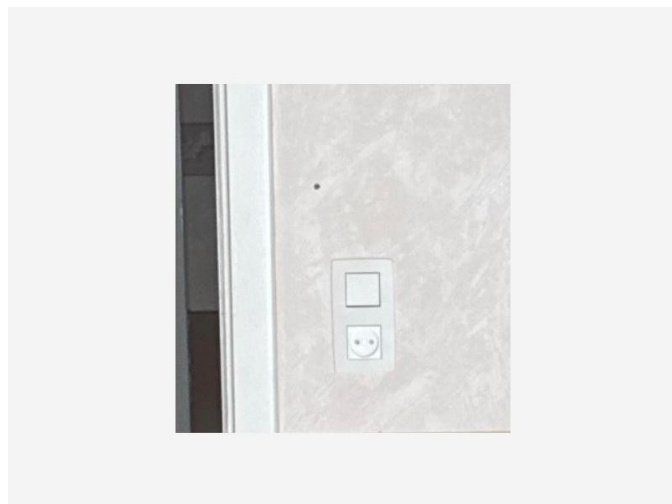
Geen asbest

#	Type	Referentie	Resultaat
10.1	Mengmonster	MM01 Pleisterwerk muur	Geen asbest
