Asbestinventarisatetest

Grensstraat 35, 2950 Kapellen

Attestnummer : 20260328-000047.000

Uitgegeven op : 28.03.2026

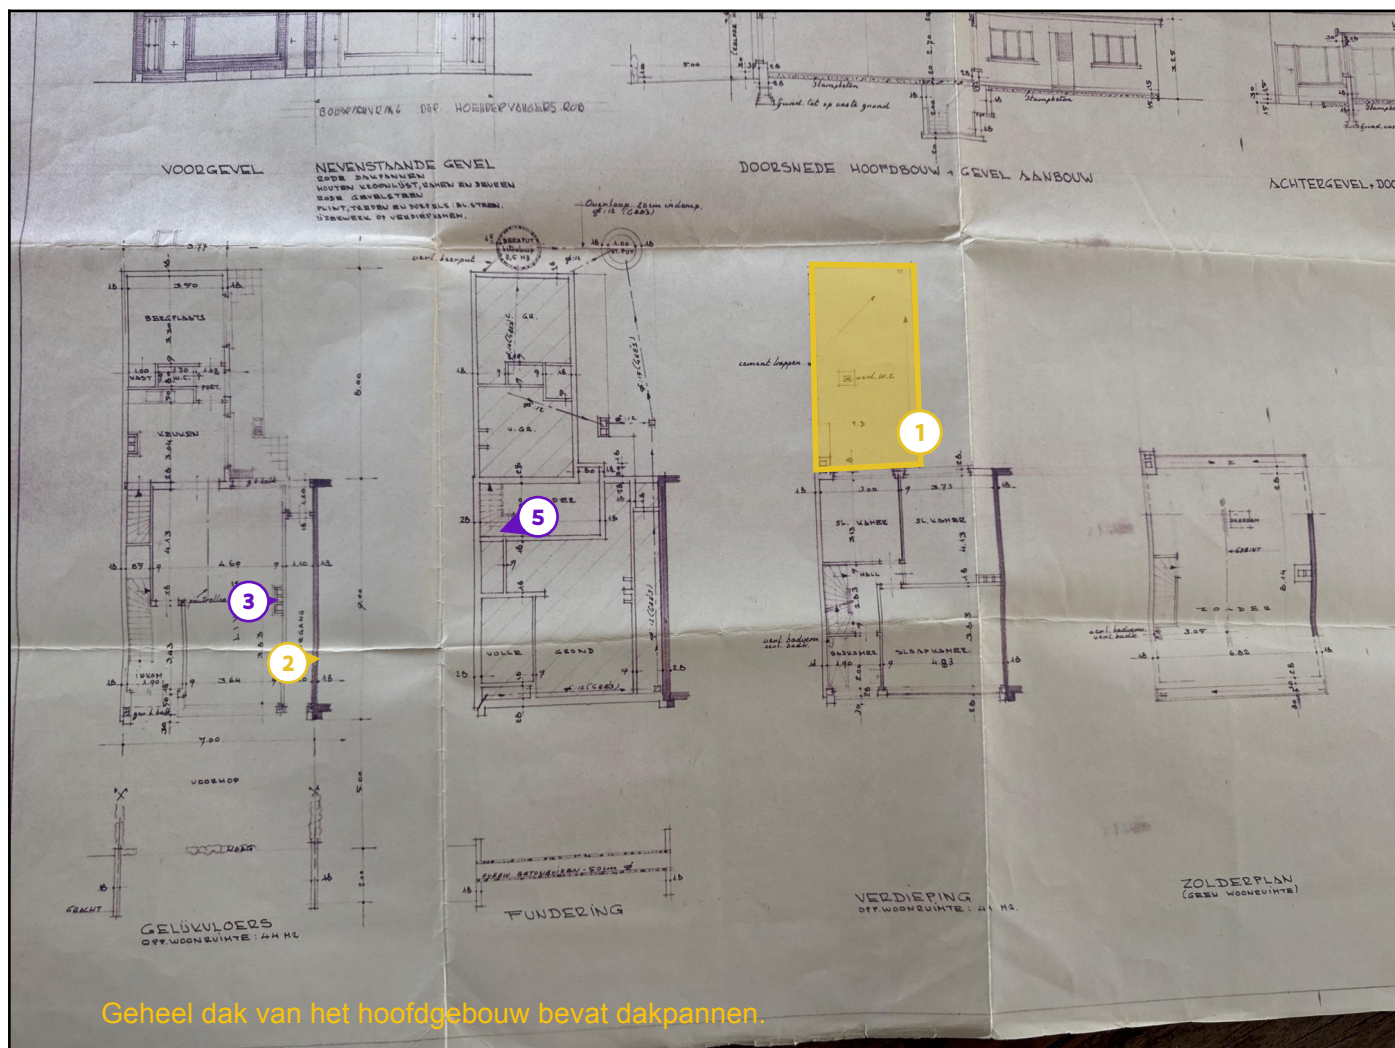
Plan 1.1: Plan

Geheel dak van het hoofdgebouw bevat dakpannen.

Fiche betreffende onderliggende lagen is geldig over de gehele scope van inspectie.

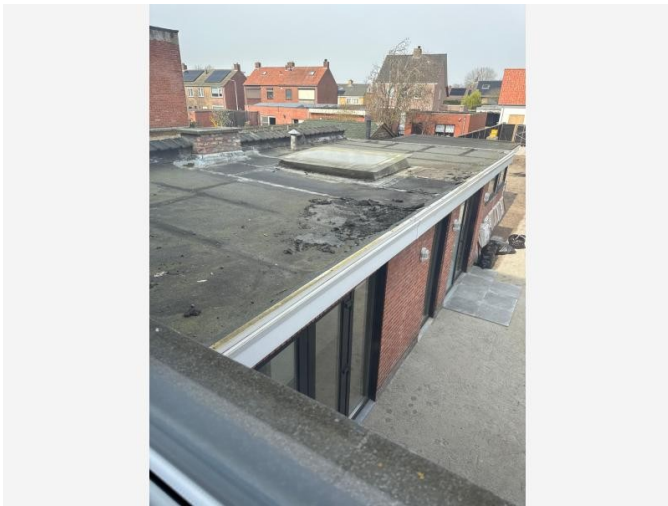
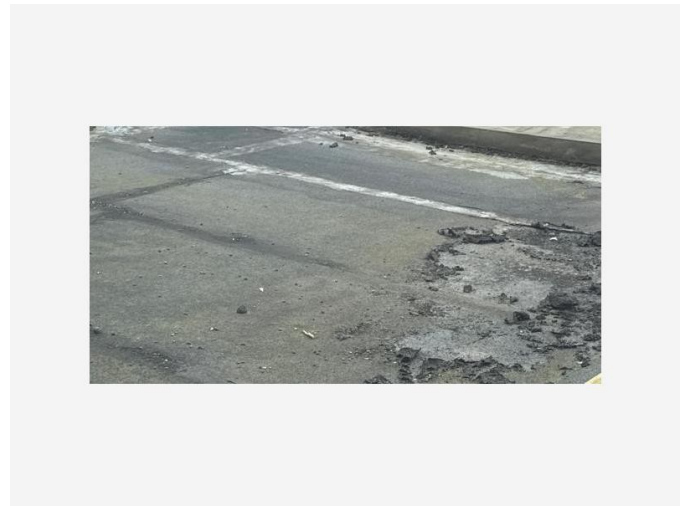
Eindbeoordeling materiaalrisico	Laag materiaalrisico en/of verlaagde kans op vezelvrijgave
---------------------------------	--

Gebondenheid	Categorie 1: hechtgebonden in oorsprong
Asbestsoort (vezeltype)	Alleen chrysotiel aanwezig
Asbestconcentratie	Laag (< 50%)
Afschermingsgraad van het gehele materiaal	Geheel of deels vrij aan de buitenlucht, maar geen contact met binnenlucht
Toestand van het materiaal	Licht beschadigd, licht verweerd. Intacte calciumsilicaatplaat of materiaal met categorie 3-gebondenheid

Beschrijving	Roofing
Omgeving	Buiten
Primaire drager	Plat dak
Asbestmateriaal	Dak- en gevelbekleding - Roofing
Bindmiddel van asbestmateriaal	Bitumen (roofing, teer, asfalt)
Gebondenheid op basis van bindmiddel	Hecht
Hoeveelheid (oppervlakte - aantal)	<ul style="list-style-type: none">• 20,00 m² - 1 stuk
Totale oppervlakte	20,00 m ²
Eenvoudig bereikbaar	Ja
Bevestigingswijze	<ul style="list-style-type: none">• Verlijmd, ingegoten, versmeerd
Identificatiemethode	<p>De asbestdeskundige beoordeelt het materiaal als asbestverdacht en dus asbesthoudend, en dit zonder monstername.</p> <p>Motivatie: De monstername brengt andere schade aan dan schade die inherent is aan de monstername.</p>
Destructieve handeling voor identificatie	Nee
Opmerking	<p>Hoeveelheden zijn slechts een ruwe schatting en mogen niet gebruikt worden voor de opmaak van verwijderingsoffertes. De roofing van het plat dak is vermoedelijk veranderd geweest na 2001 echter kan dit niet gestaafd worden met een bewijsdocument. De kans dat dit asbesthoudend is is zeer klein maar dient bij renovatie of sloop getest te worden om dit volledig uit te sluiten.</p>

Het asbestmateriaal valt onder de mijlpaal van 2040.

- Zorg voor een veilig beheer. Vermijd het beschadigen van het asbestmateriaal. Controleer de toestand jaarlijks op wijzigingen.
- Voer bijkomende staalname(s) uit.

- Eenvoudige handelingen: mag via doe-het-zelf of door werknemer(s) met opleidingsattest eenvoudige handelingen
Indien de verwijdering kan gebeuren zonder verdere beschadiging kan dit gebeuren door een werknemer met opleidingsattest eenvoudige handelingen.
- Eenvoudige handelingen: enkel door erkend asbestverwijderaar
Indien de verwijdering niet kan gebeuren zonder verdere beschadiging dient dit te gebeuren door een erkend verwijderaar.

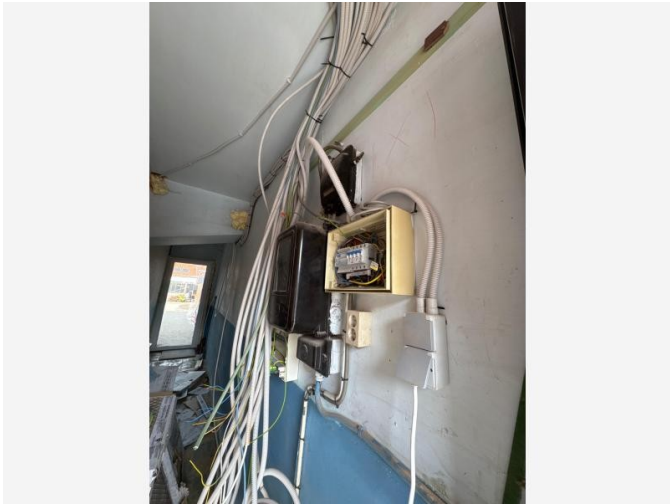
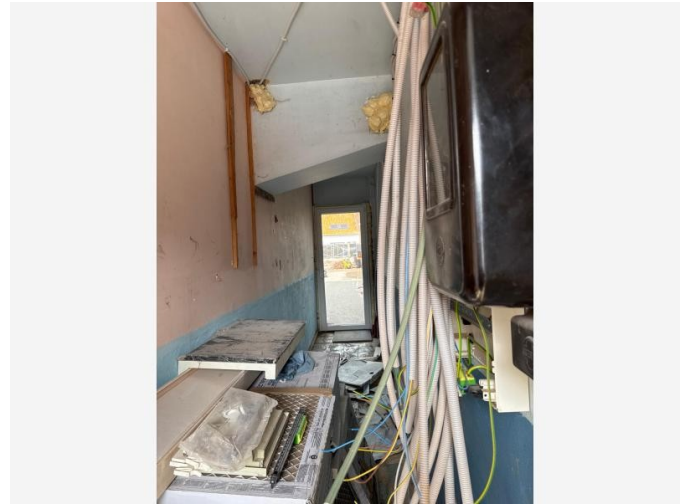
Eindbeoordeling materiaalrisico	Laag materiaalrisico en/of verlaagde kans op vezelvrijgave
---------------------------------	--

Gebondenheid	Categorie 1: hechtgebonden in oorsprong
Asbestsoort (vezeltype)	Crocidoliet aanwezig
Asbestconcentratie	Laag (< 50%)
Afschermingsgraad van het gehele materiaal	Geheel of deels vrij aan de binnenlucht, maar geen contact met binnenluchtstromen
Toestand van het materiaal	Onbeschadigd, niet verweerd

Beschrijving	Bakelieten elementen
Omgeving	Binnen
Primaire drager	Communicatie en elektrische infrastructuur en uitrusting
Asbestmateriaal	Plaat, paneel, tablet - Type Bakeliet
Bindmiddel van asbestmateriaal	Kunststof of -hars
Gebondenheid op basis van bindmiddel	Hecht
Hoeveelheid (oppervlakte - dikte - aantal)	• 0,05 m ² - 1,00 cm - 1 stuk
Totaal volume	< 0,001 m ³
Eenvoudig bereikbaar	Ja
Bevestigingswijze	• Geschroefd
Identificatiemethode	De asbestdeskundige beoordeelt het materiaal als asbestverdacht en dus asbesthoudend, en dit zonder monstername. Motivatie: De monstername brengt andere schade aan dan schade die inherent is aan de monstername.
Destructieve handeling voor identificatie	Nee
Opmerking	Hoeveelheden zijn slechts een ruwe schatting en mogen niet gebruikt worden voor de opmaak van verwijderingsoffertes.

Het asbestmateriaal valt onder de mijlpaal van 2040.

- Zorg voor een veilig beheer. Vermijd het beschadigen van het asbestmateriaal. Controleer de toestand jaarlijks op wijzigingen.
- Voer bijkomende staalname(s) uit.

- Eenvoudige handelingen: mag via doe-het-zelf of door werknemer(s) met opleidingsattest eenvoudige handelingen
De toepassing kan in zijn geheel verwijderd worden zonder verdere beschadiging.

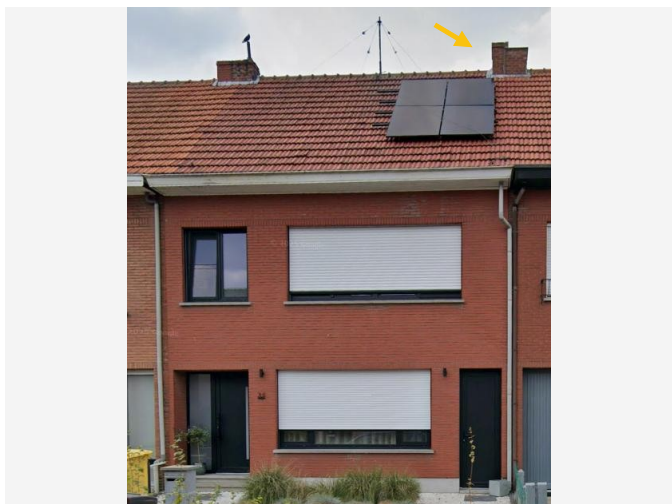
Situeringfoto

Tijdelijke beperking

Reden: Het te onderzoeken materiaal situeert zich hoger dan 3,50 m te rekenen vanaf een veilige ondergrond

Uitleg van de asbestdeskundige: Binnenkant van de schouw kan niet worden onderzocht wegens het feit dat dit zich op een afstand hoger dan 3,5m t.o.v. een vaste ondergrond bevindt. Verder is de schouw ook ingesloten.
