Asbestinventarisatetest

Leerhoeklaan 68, 2180 Antwerpen

Attestnummer : 20260401-000289.000

Uitgegeven op : 01.04.2026

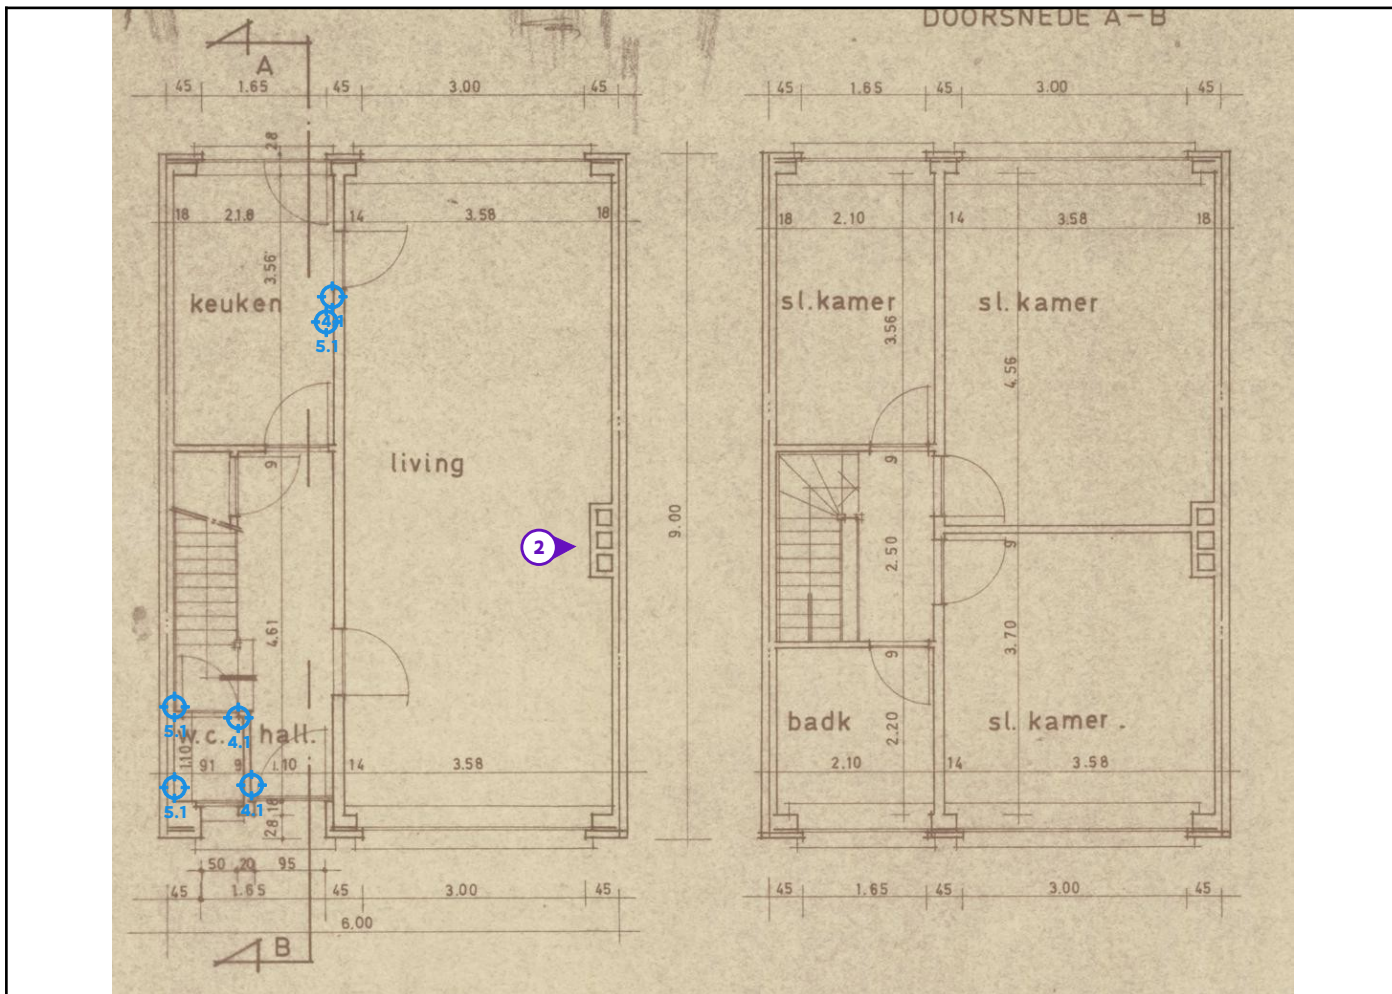
Plan 1.1: Plan

Fiche betreffende onderliggende lagen is geldig over de gehele scope van inspectie.
 Geheel dak van het hoofdegebouw bestaat uit pannen
 Geheel hellend dak van het hoofddak heeft geen onderdak.
 Alle binnenmuren bevatten pleisterwerk.
 Alle plafonden bevatten pleisterwerk.

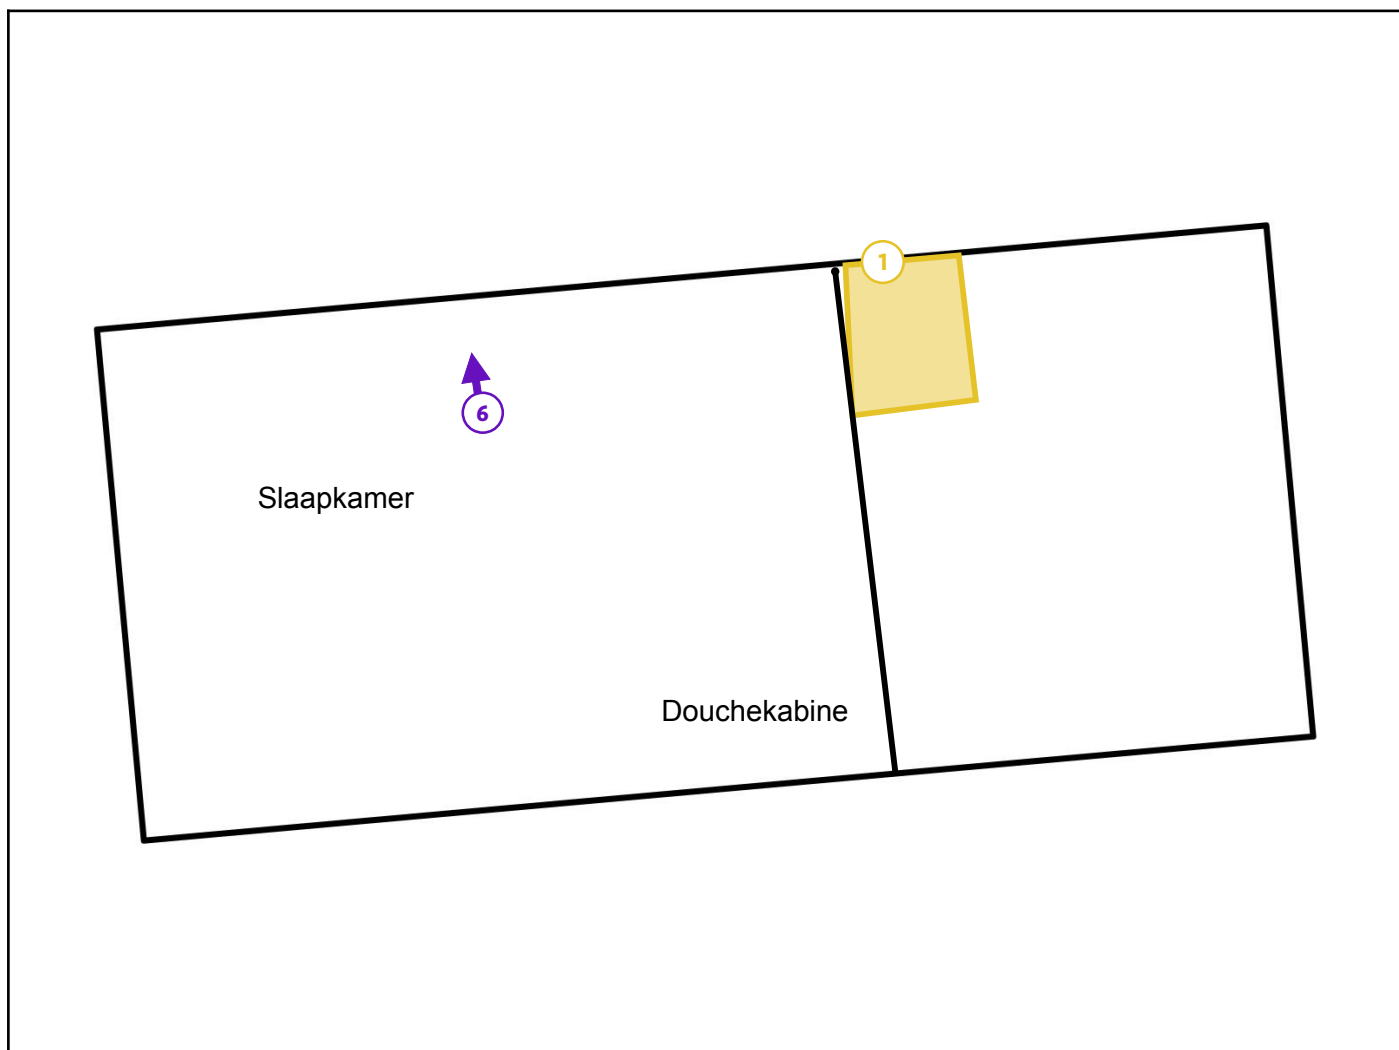
Plan 1.2: Zolderkamer

Beschrijving	Type	Actie
1. Roofing	Asbestmateriaal	Zorgvuldig beheren
6. Stookinstallatie vernieuwd	Overige ruimte of materiaal	-

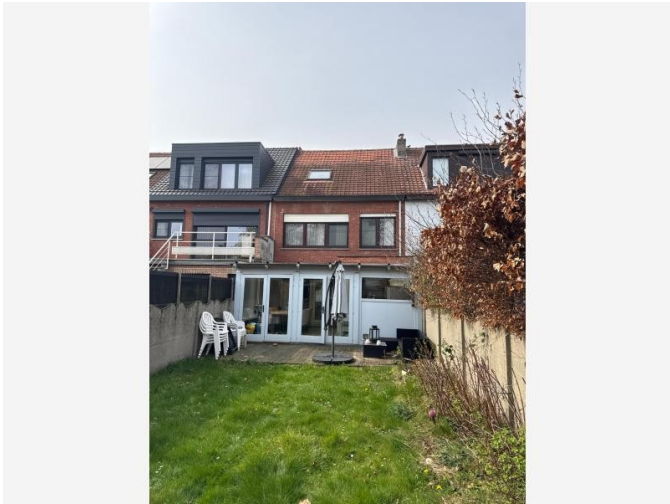
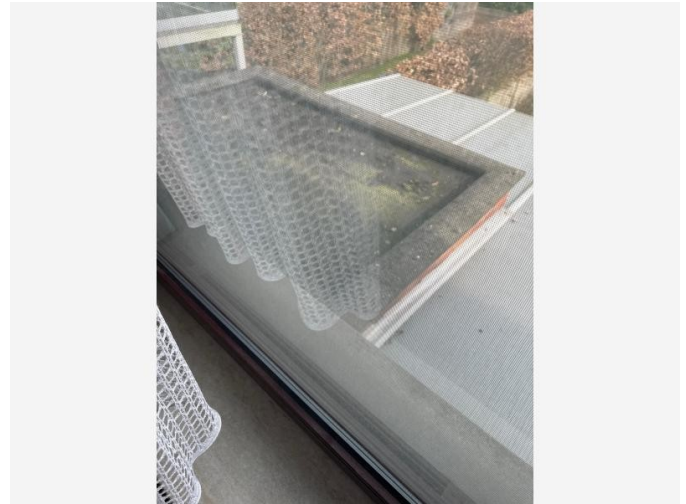
Het asbestmateriaal valt onder de mijlpaal van 2040.

Eindbeoordeling materiaalrisico	Laag materiaalrisico en/of verlaagde kans op vezelvrijgave
---------------------------------	--

Gebondenheid	Categorie 1: hechtgebonden in oorsprong
Asbestsoort (vezeltype)	Alleen chrysotiel aanwezig
Asbestconcentratie	Laag (< 50%)
Afschermingsgraad van het gehele materiaal	Geheel of deels vrij aan de buitenlucht, maar geen contact met binnenlucht
Toestand van het materiaal	Licht beschadigd, licht verweerd. Intacte calciumsilicaatplaat of materiaal met categorie 3-gebondenheid

Beschrijving	Roofing
Omgeving	Buiten
Primaire drager	Plat dak
Asbestmateriaal	Dak- en gevelbekleding - Roofing
Bindmiddel van asbestmateriaal	Bitumen (roofing, teer, asfalt)
Gebondenheid op basis van bindmiddel	Hecht
Hoeveelheid (oppervlakte - aantal)	<ul style="list-style-type: none">• 20,00 m² - 1 stuk
Totale oppervlakte	20,00 m ²
Eenvoudig bereikbaar	Ja
Bevestigingswijze	<ul style="list-style-type: none">• Verlijmd, ingegoten, versmeerd
Identificatiemethode	<p>De asbestdeskundige beoordeelt het materiaal als asbestverdacht en dus asbesthoudend, en dit zonder monstername.</p> <p>Motivatie: De monstername brengt andere schade aan dan schade die inherent is aan de monstername.</p>
Destructieve handeling voor identificatie	Nee
Opmerking	<p>Hoeveelheden zijn slechts een ruwe schatting en mogen niet gebruikt worden voor de opmaak van verwijderingsoffertes. De roofing van het plat dak is vermoedelijk veranderd geweest na 2001 echter kan dit niet gestaafd worden met een bewijsdocument. De kans dat dit asbesthoudend is is zeer klein maar dient bij renovatie of sloop getest te worden om dit volledig uit te sluiten.</p>

- Zorg voor een veilig beheer. Vermijd het beschadigen van het asbestmateriaal. Controleer de toestand jaarlijks op wijzigingen.
- Voer bijkomende staalname(s) uit.

- Eenvoudige handelingen: mag via doe-het-zelf of door werknemer(s) met opleidingsattest eenvoudige handelingen
Indien de verwijdering kan gebeuren zonder verdere beschadiging kan dit gebeuren door een werknemer met opleidingsattest eenvoudige handelingen.
- Eenvoudige handelingen: enkel door erkend asbestverwijderaar
Indien de verwijdering niet kan gebeuren zonder verdere beschadiging dient dit te gebeuren door een erkend verwijderaar.

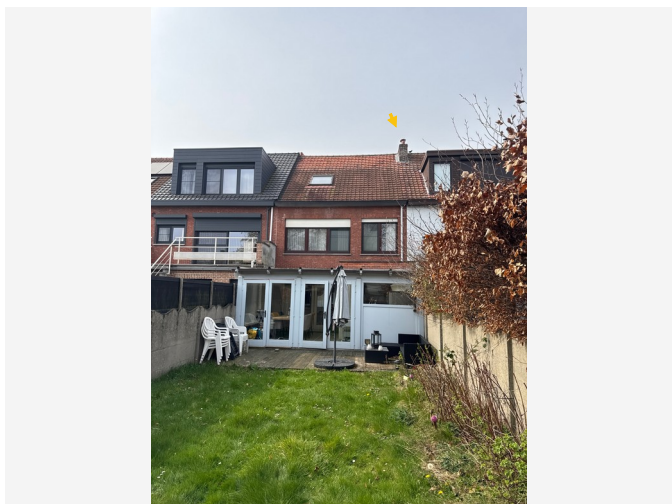
Situeringfoto

Tijdelijke beperking

Reden: Het te onderzoeken materiaal situeert zich hoger dan 3,50 m te rekenen vanaf een veilige ondergrond

Uitleg van de asbestdeskundige: Binnenkant van de schouw kan niet worden onderzocht wegens het feit dat dit zich op een afstand hoger dan 3,5m t.o.v. een vaste ondergrond bevindt. Verder is de schouw ook ingesloten.

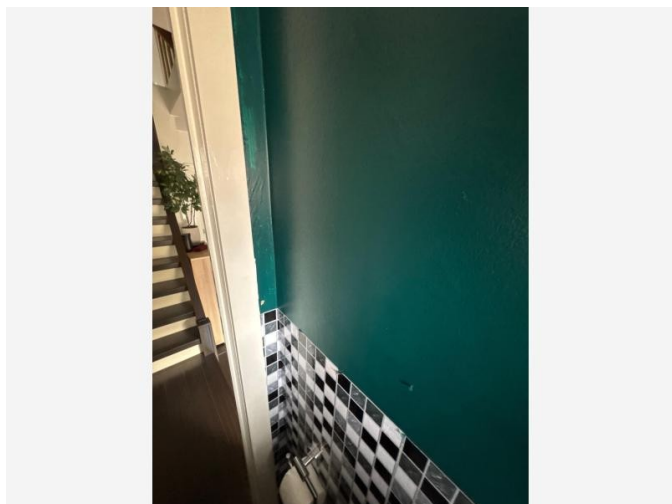
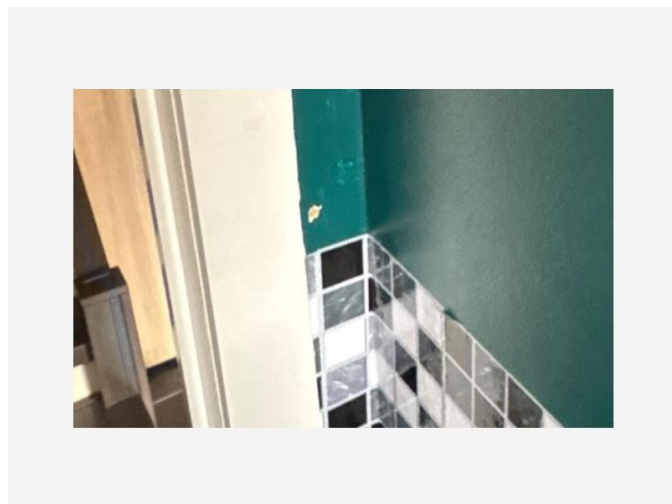
Fiche 4: Pleisterwerk muur

Geen asbest

#	Type	Referentie	Resultaat
4.1	Mengmonster	MM01 Pleisterwerk muur	Geen asbest

Beschrijving	Pleisterwerk muur
Omgeving	Binnen
Primaire drager	Binnenwand
Bindmiddel van materiaal	Gips - kalk
Gebondenheid op basis van bindmiddel	Niet-hechtgebonden
Hoeveelheid (oppervlakte - dikte - aantal)	• 90,00 m ² - 0,69 cm - 1 stuk
Totaal volume	0,621 m ³
Identificatiemethode	Een monstername door de asbestdeskundige met laboanalyse door een asbestlabo.
Destructieve handeling voor identificatie	Nee

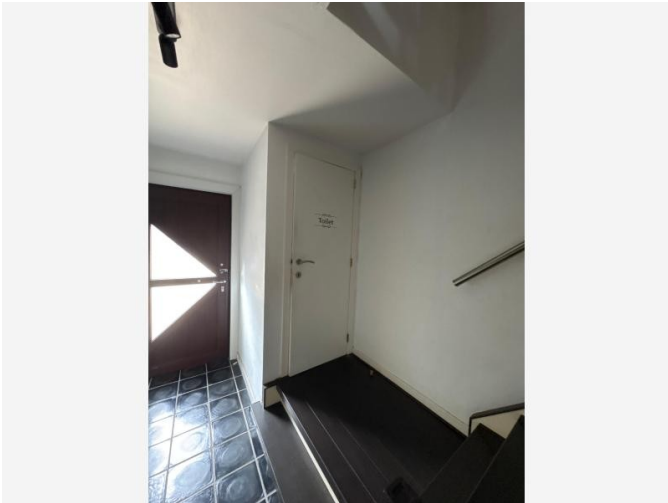
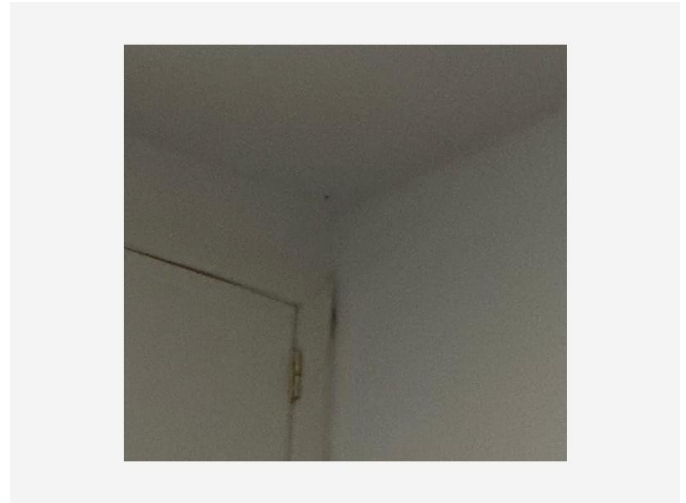
Fiche 5: Pleisterwerk plafond

Geen asbest

#	Type	Referentie	Resultaat
5.1	Mengmonster	MM02 Pleisterwerk plafond	Geen asbest

Beschrijving	Pleisterwerk plafond
Omgeving	Binnen
Primaire drager	Plafond
Bindmiddel van materiaal	Gips - kalk
Gebondenheid op basis van bindmiddel	Niet-hechtgebonden
Hoeveelheid (oppervlakte - dikte - aantal)	• 120,00 m ² - 0,60 cm - 1 stuk
Totaal volume	0,72 m ³
Identificatiemethode	Een monstername door de asbestdeskundige met laboanalyse door een asbestlabo.
Destructieve handeling voor identificatie	Nee
Opmerking	Plafonden bevatten pleisterwerk.

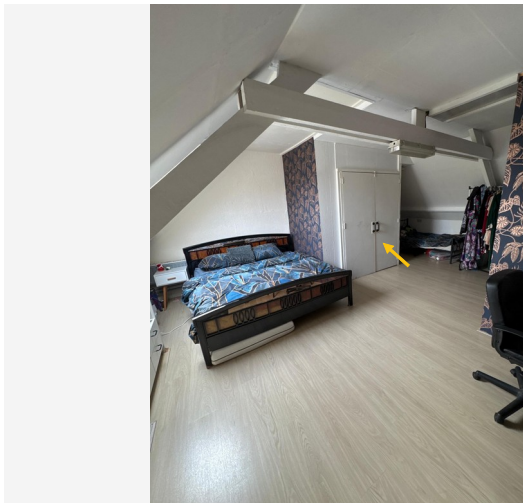
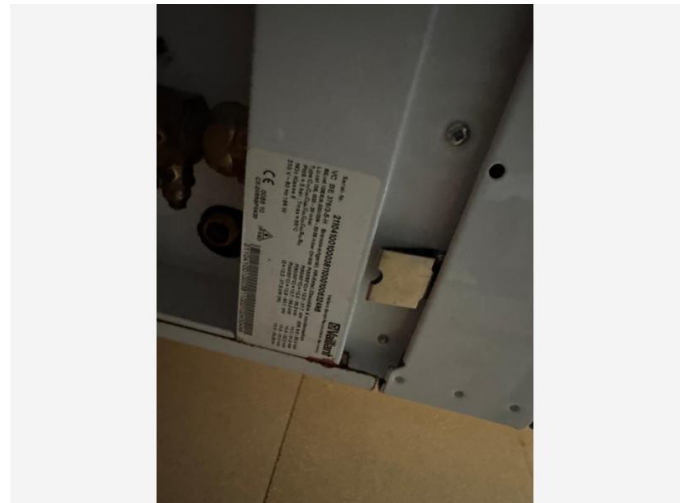
Beschrijving	Notitie	Terug te vinden op plannen
Fiche 6: Stookinstallatie vernieuwd	De stookinstallatie is vernieuwd. Dit is een vernieuwde Vaillant ketel, echter werd de keuring in kwestie uitgevoerd voor de verandering van het protocol. Dit zorgt ervoor dat er destijds geen foto is genomen van deze installatie.	Plan 1.2: Zolderkamer
Fiche 7: Materialen onder dakbedekking	Er is geen onderdak aanwezig onder de dakpannen.	Plan 1.1: Plan
Fiche 8: Dakbedekking - pannen	De dakbedekking van het hoofdgebouw (hellend dak) bestaat uit dakpannen, die bijgevolg niet asbesthoudend zijn.	Plan 1.1: Plan
