Asbestinventarisatetest

Monnikenhofstraat 17, 2040 Antwerpen

Attestnummer : 20260405-000047.000

Uitgegeven op : 05.04.2026

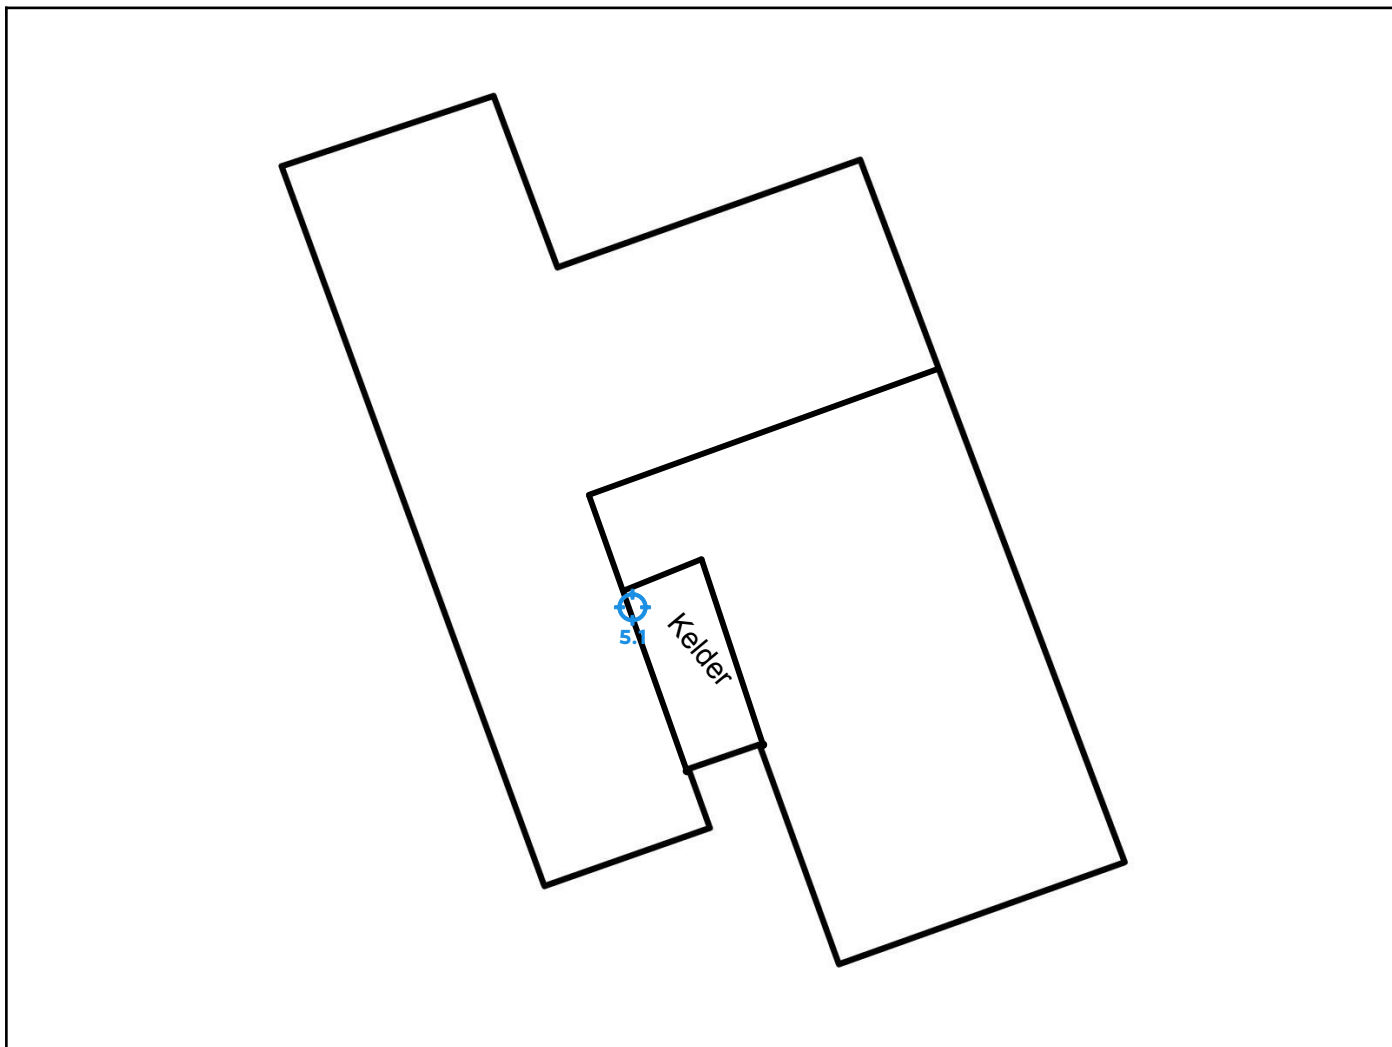
Plan 1.1: Kelder

Beschrijving	Type	Actie
5. Pleisterwerk muur	Geen asbest	-
5.1 Code: MM01 Pleisterwerk muur	Mengmonster	-

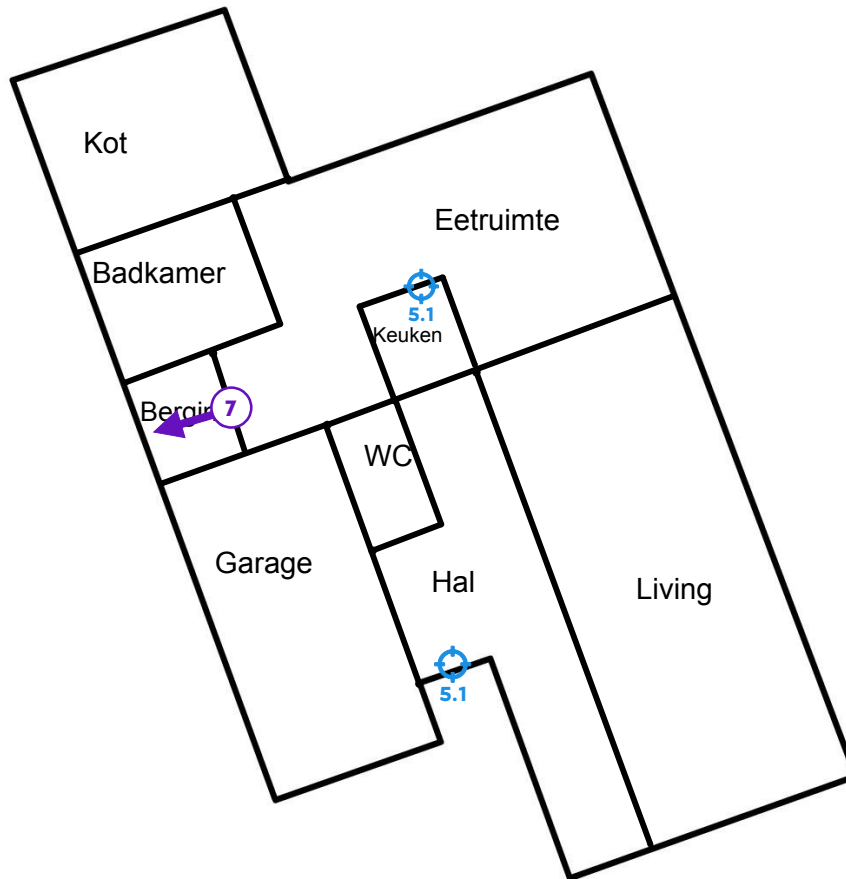
Plan 1.2: Gelijkvloers

Beschrijving	Type	Actie
4. Onderliggende lagen - vloeren - plafonden - tegels	Advies	-
5. Pleisterwerk muur	Geen asbest	-
5.1 Code: MM01 Pleisterwerk muur	Mengmonster	-
7. Stookinstallatie vernieuwd	Overige ruimte of materiaal	-

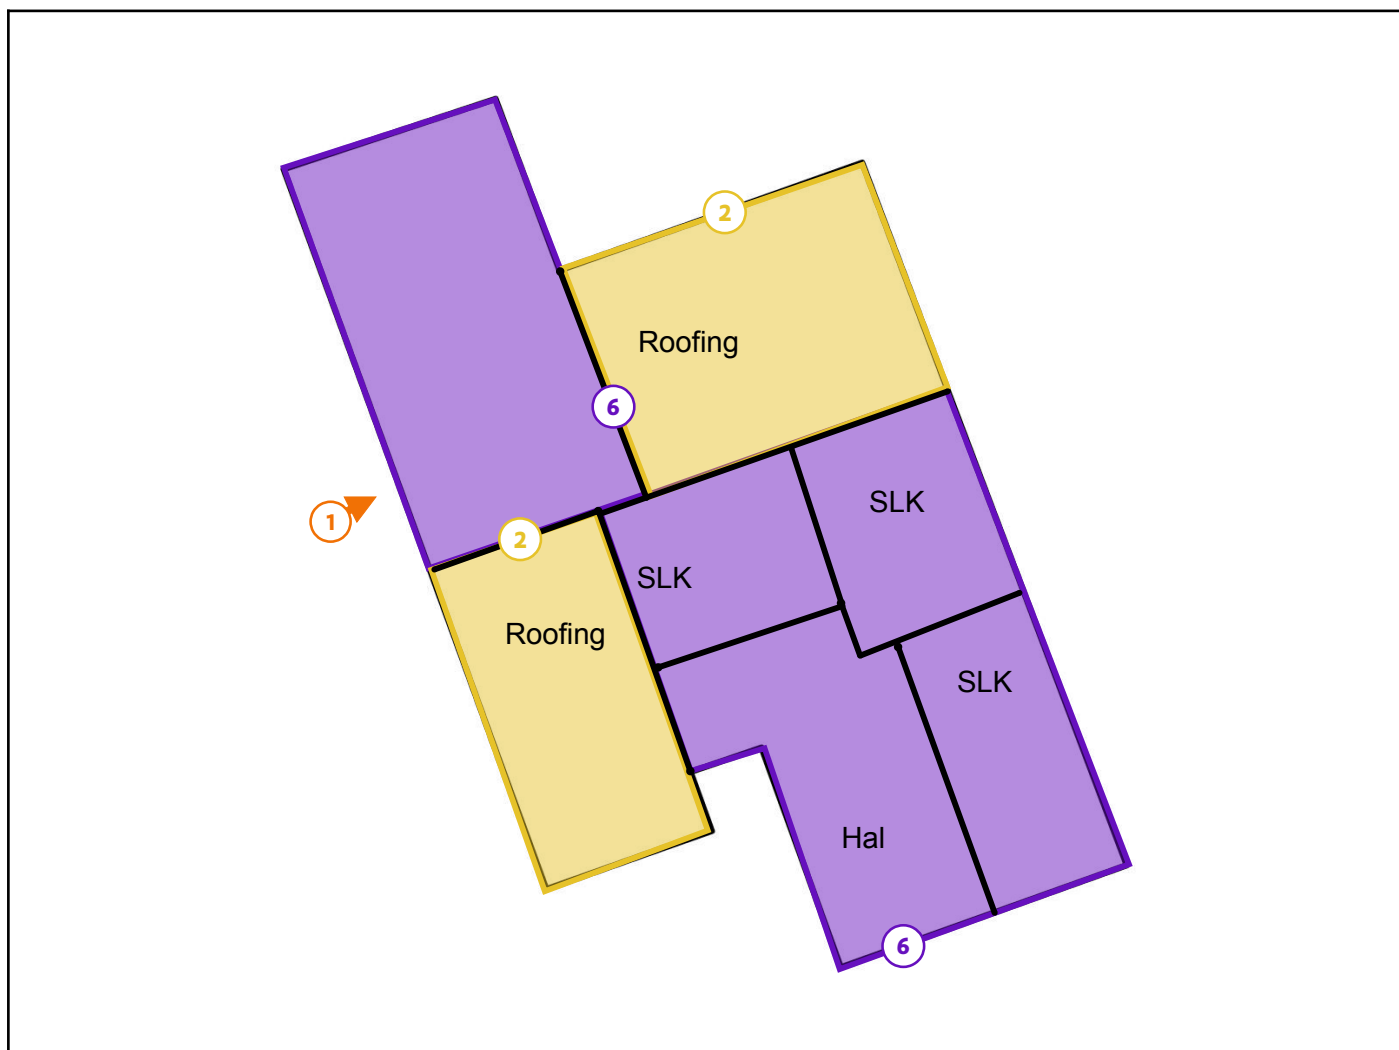
Plan 1.3: Verdieping 1

Beschrijving	Type	Actie
1. Rookgaskanaal	Asbestmateriaal	Verwijderen
2. Roofing	Asbestmateriaal	Zorgvuldig beheren
6. Dakpannen	Overige ruimte of materiaal	-

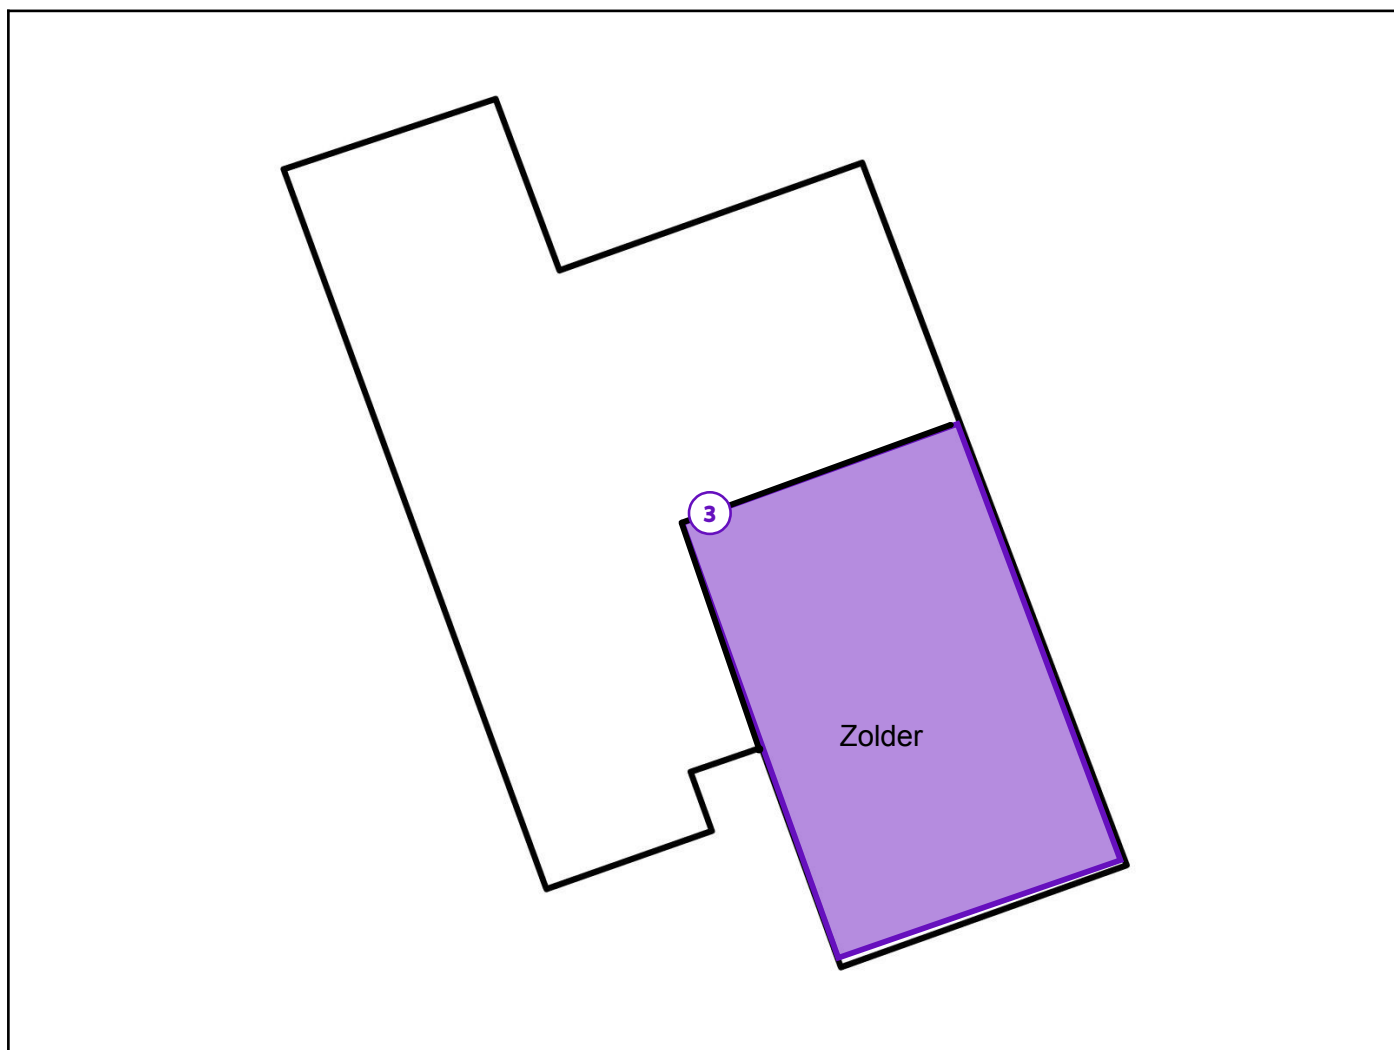
Plan 1.4: Zolder

Beschrijving	Type	Actie
3. Materialen onder dakbedekking - onderdakplaten	Beperking	-

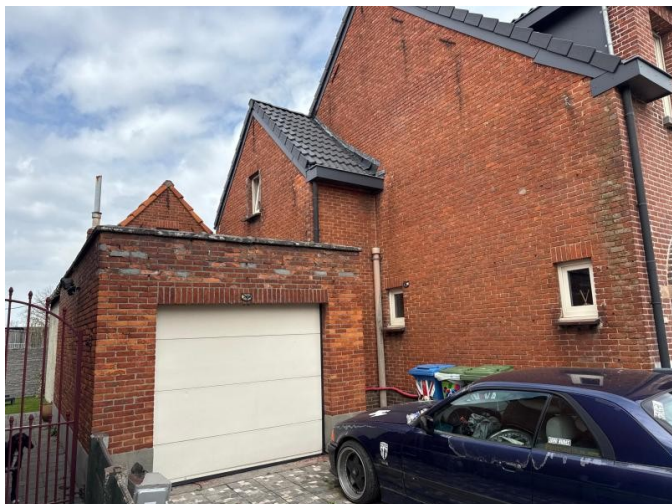
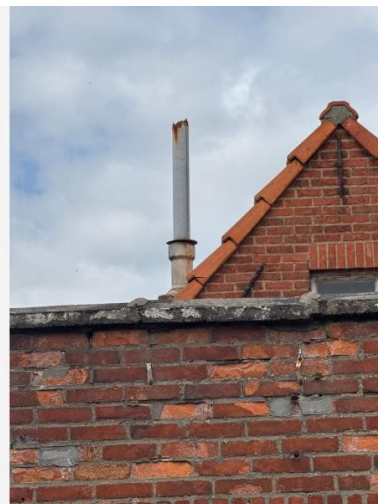
Conclusie

Het asbestmateriaal valt onder de mijlpaal van 2034.

Eindbeoordeling materiaalrisico	Verhoogd materiaalrisico en/of verhoogde kans op vezelvrijgave
---------------------------------	--

Gebondenheid	Categorie 1: hechtgebonden in oorsprong
Asbestsoort (vezeltype)	Crocidoliet aanwezig
Asbestconcentratie	Laag (< 50%)
Afschermingsgraad van het gehele materiaal	Geheel of deels vrij aan de buitenlucht, maar geen contact met binnenlucht
Toestand van het materiaal	Matig beschadigd, matig verweerd

Beschrijving	Rookgaskanaal
Omgeving	Buiten
Primaire drager	Ruimteverwarming
Asbestmateriaal	Rookgaskanaal
Bindmiddel van asbestmateriaal	Cement
Gebondenheid op basis van bindmiddel	Hecht
Hoeveelheid (lengte - omtrek - dikte - aantal)	<ul style="list-style-type: none">• 6,00 m - 60,00 cm - 1,00 cm - 1 stuk
Totaal volume	0,036 m ³
Eenvoudig bereikbaar	Ja
Bevestigingswijze	<ul style="list-style-type: none">• Verlijmd, ingegoten, versmeerd
Identificatiemethode	De asbestdeskundige beoordeelt het materiaal als asbesthoudend, en dit zonder monsternamen.
Destructieve handeling voor identificatie	Nee
Opmerking	Hoeveelheden zijn slechts een ruwe schatting en mogen niet gebruikt worden voor de opmaak van verwijderingsoffertes.

Verwijderen

- Zorg voor een veilig beheer. Vermijd het beschadigen van het asbestmateriaal. Controleer de toestand jaarlijks op wijzigingen.
- Voer bijkomende staalname(s) uit.

- Eenvoudige handelingen: mag via doe-het-zelf of door werknemer(s) met opleidingsattest eenvoudige handelingen
Indien de toepassing verwijderd kan worden zonder verdere beschadiging mag dit gebeuren door een werknemer met opleidingsattest eenvoudige handelingen. Gebruik van een FFP3 mondkap wordt aangeraden.
- Eenvoudige handelingen: enkel door erkend asbestverwijderaar
Indien de toepassing niet verwijderd kan worden zonder verdere beschadiging dient dit te gebeuren door een erkend verwijderaar.

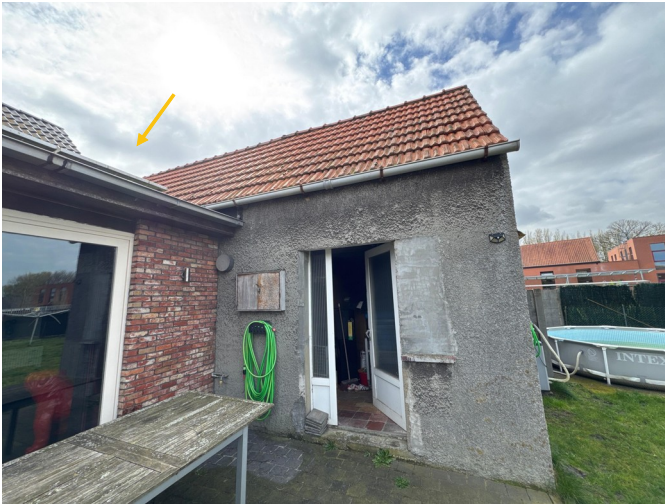
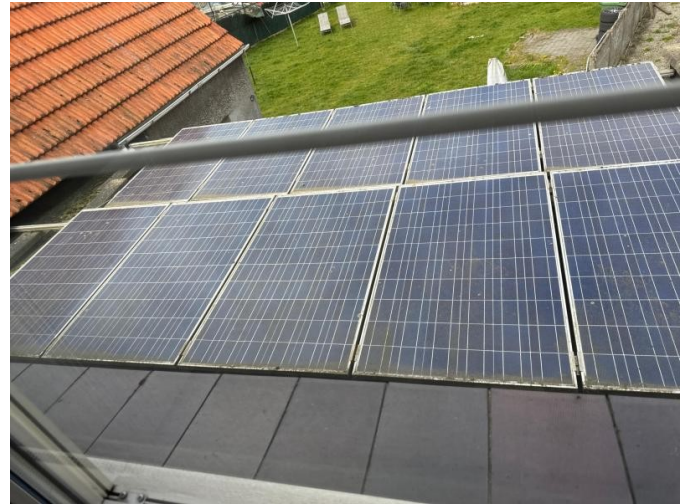
Conclusie

Het asbestmateriaal valt onder de mijlpaal van 2040.

Eindbeoordeling materiaalrisico	Laag materiaalrisico en/of verlaagde kans op vezelvrijgave
---------------------------------	--

Gebondenheid	Categorie 1: hechtgebonden in oorsprong
Asbestsoort (vezeltype)	Alleen chrysotiel aanwezig
Asbestconcentratie	Laag (< 50%)
Afschermingsgraad van het gehele materiaal	Geheel of deels vrij aan de buitenlucht, maar geen contact met binnenlucht
Toestand van het materiaal	Licht beschadigd, licht verweerd. Intacte calciumsilicaatplaat of materiaal met categorie 3-gebondenheid

Beschrijving	Roofing
Omgeving	Buiten
Primaire drager	Plat dak
Asbestmateriaal	Dak- en gevelbekleding - Roofing
Bindmiddel van asbestmateriaal	Bitumen (roofing, teer, asfalt)
Gebondenheid op basis van bindmiddel	Hecht
Hoeveelheid (oppervlakte - aantal)	<ul style="list-style-type: none">• 20,00 m² - 1 stuk
Totale oppervlakte	20,00 m ²
Eenvoudig bereikbaar	Ja
Bevestigingswijze	<ul style="list-style-type: none">• Verlijmd, ingegoten, versmeerd
Identificatiemethode	<p>De asbestdeskundige beoordeelt het materiaal als asbestverdacht en dus asbesthoudend, en dit zonder monstername.</p> <p>Motivatie: De monstername brengt andere schade aan dan schade die inherent is aan de monstername.</p>
Destructieve handeling voor identificatie	Nee
Opmerking	<p>Hoeveelheden zijn slechts een ruwe schatting en mogen niet gebruikt worden voor de opmaak van verwijderingsoffertes. De roofing van het plat dak is vermoedelijk veranderd geweest na 2001 echter kan dit niet gestaafd worden met een bewijsdocument. De kans dat dit asbesthoudend is is zeer klein maar dient bij renovatie of sloop getest te worden om dit volledig uit te sluiten.</p>

Zorgvuldig beheren

- Zorg voor een veilig beheer. Vermijd het beschadigen van het asbestmateriaal. Controleer de toestand jaarlijks op wijzigingen.
- Voer bijkomende staalname(s) uit.

- Eenvoudige handelingen: mag via doe-het-zelf of door werknemer(s) met opleidingsattest eenvoudige handelingen
Indien de verwijdering kan gebeuren zonder verdere beschadiging kan dit gebeuren door een werknemer met opleidingsattest eenvoudige handelingen.
- Eenvoudige handelingen: enkel door erkend asbestverwijderaar
Indien de verwijdering niet kan gebeuren zonder verdere beschadiging dient dit te gebeuren door een erkend verwijderaar.

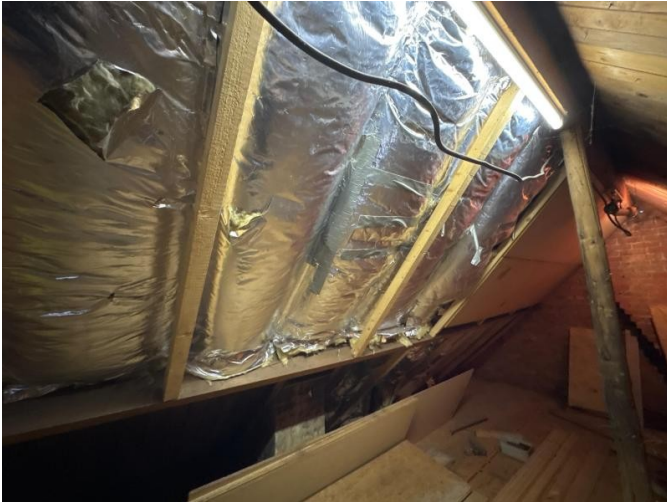
Fiche 3: Materialen onder dakbedekking - onderdakplaten

Permanente beperking

Reden: Het te onderzoeken materiaal situeert zich hoger dan 3,50 m te rekenen vanaf een veilige ondergrond

Uitleg van de asbestdeskundige: Dakafwerking zorgt ervoor dat de materialen onder de dakbedekking niet zichtbaar zijn. Dit sluit de aanwezigheid van een onderdak in asbestcement niet uit. Verder kon geen pan opgetild worden.

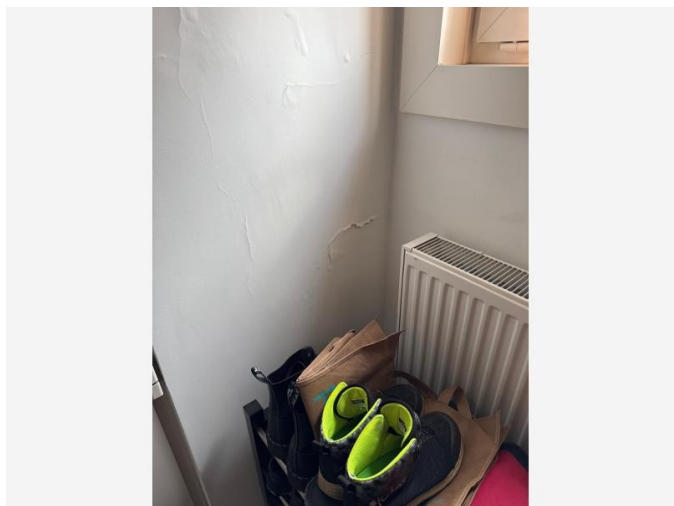
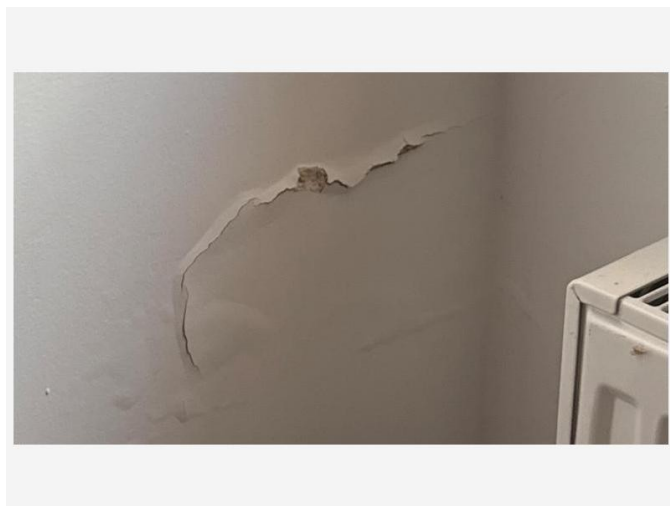
Fiche 5: Pleisterwerk muur

Geen asbest

#	Type	Referentie	Resultaat
5.1	Mengmonster	MM01 Pleisterwerk muur	Geen asbest

Beschrijving	Pleisterwerk muur
Omgeving	Binnen
Primaire drager	Binnenwand
Bindmiddel van materiaal	Gips - kalk
Gebondenheid op basis van bindmiddel	Niet-hechtgebonden
Hoeveelheid (oppervlakte - dikte - aantal)	• 90,00 m ² - 0,69 cm - 1 stuk
Totaal volume	0,621 m ³
Identificatiemethode	Een monstername door de asbestdeskundige met laboanalyse door een asbestlabo.
Destructieve handeling voor identificatie	Nee

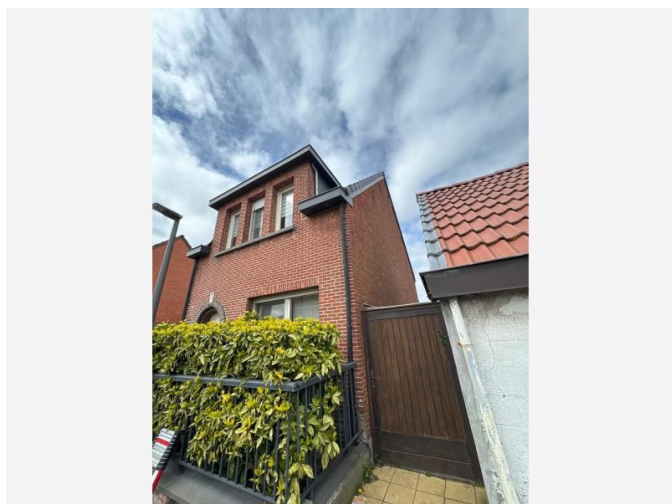
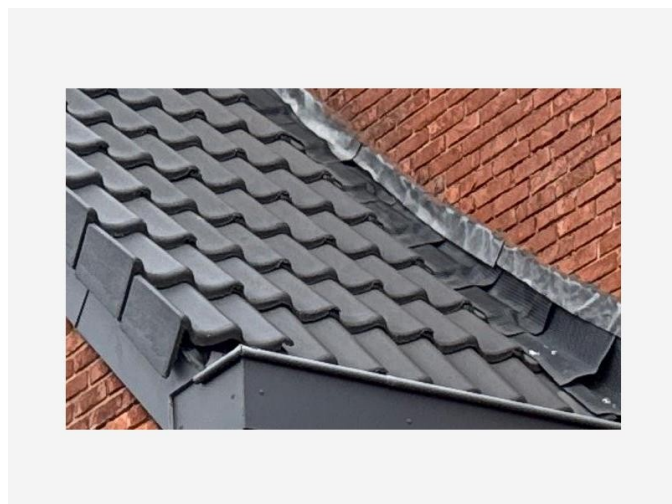
Beschrijving	Notitie	Terug te vinden op plannen
Fiche 6: Dakpannen	-	Plan 1.3: Verdieping 1
Fiche 7: Stookinstallatie vernieuwd	De stookinstallatie is vernieuwd. Dit is een vernieuwde Vaillant ketel, echter werd de keuring in kwestie uitgevoerd voor de verandering van het protocol. Dit zorgt ervoor dat er destijds geen foto is genomen van deze installatie.	Plan 1.2: Gelijkvloers
