Asbestinventarisatetest

Ertbrandstraat 122, 2950 Kapellen

Attestnummer : 20240207-000265.000

Uitgegeven op : 07.02.2024

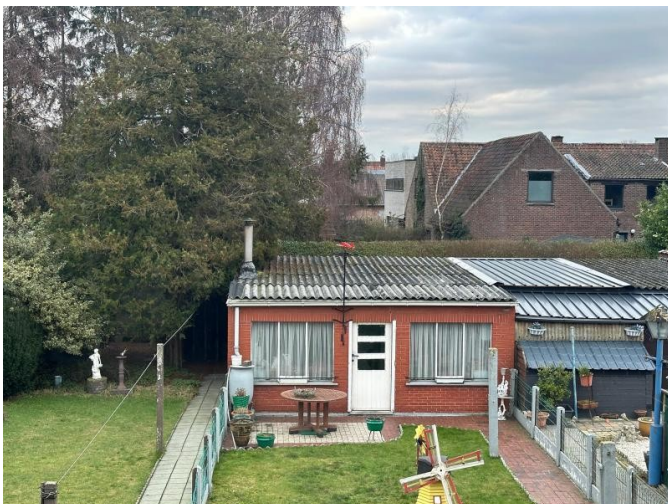
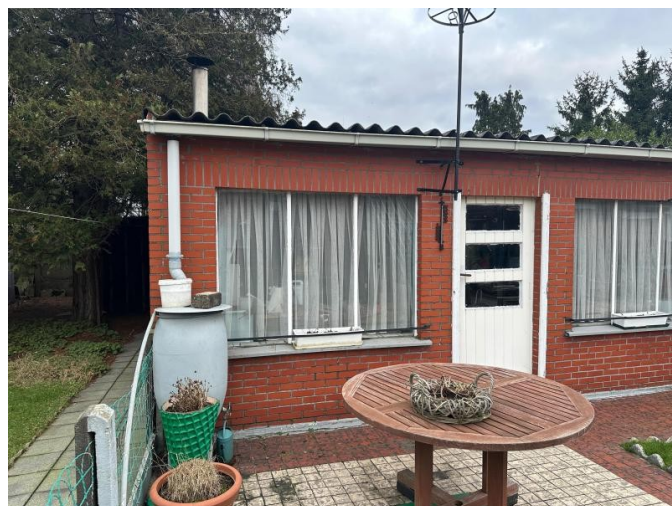
Eindbeoordeling materiaalrisico	Hoog materiaalrisico en/of hoge kans op vezelvrijgave
---------------------------------	---

Gebondenheid	Categorie 1: hechtgebonden in oorsprong
Asbestsoort (vezeltype)	Crocidoliet aanwezig
Asbestconcentratie	Laag (< 50%)
Afschermingsgraad van het gehele materiaal	Geheel of deels (ook) vrij aan de binnenlucht
Toestand van het materiaal	Matig beschadigd, matig verweerd

Beschrijving	Golfplaten bijgebouw
Omgeving	Grenst aan binnen- en buitenlucht
Primaire drager	Schuin dak
Asbestmateriaal	Dak- en gevelbekleding - Golfplaat
Bindmiddel van asbestmateriaal	Cement
Gebondenheid op basis van bindmiddel	Hecht
Hoeveelheid (oppervlakte - aantal)	• 25,00 m ² - 1 stuk
Totale oppervlakte	25,00 m ²
Eenvoudig bereikbaar	Ja
Bevestigingswijze	• Geschroefd

Dringend verwijderen

- Verwijder dit asbestmateriaal zo snel mogelijk. Volg de toestand goed op.
- Hemelwater dat afspoelt van asbestcement daken of gevels kan asbestdeeltjes bevatten. Gebruik het enkel voor gesloten circuits (bv. spoelen toiletten). Reinig na het vervangen van het dak of de gevel de dakgoten en regenwaterput of -ton om asbesthoudend sediment of slib te verwijderen

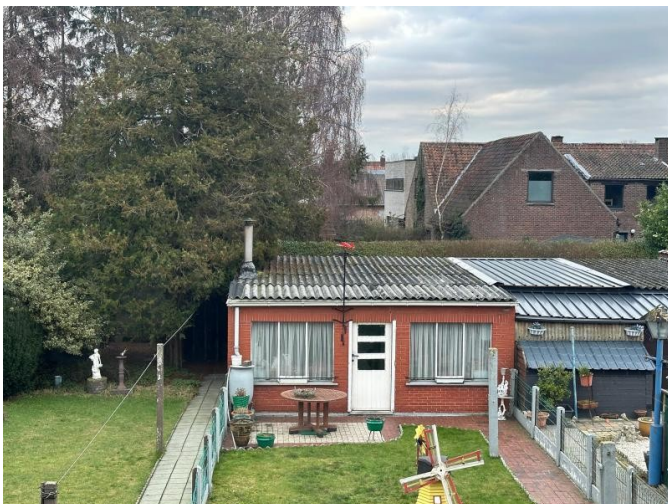
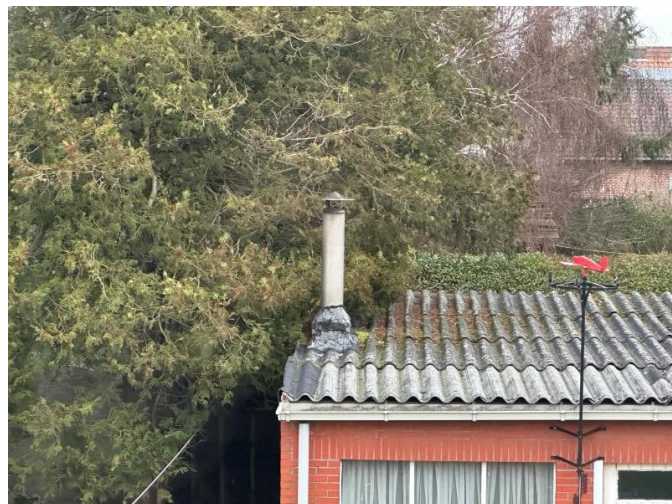
Eindbeoordeling materiaalrisico	Hoog materiaalrisico en/of hoge kans op vezelvrijgave
---------------------------------	---

Gebondenheid	Categorie 1: hechtgebonden in oorsprong
Asbestsoort (vezeltype)	Crocidoliet aanwezig
Asbestconcentratie	Laag (< 50%)
Afschermingsgraad van het gehele materiaal	Geheel of deels (ook) vrij aan de binnenlucht
Toestand van het materiaal	Matig beschadigd, matig verweerd

Beschrijving	Schouwbus bijgebouw
Omgeving	Grenst aan binnen- en buitenlucht
Primaire drager	HVAC infrastructuur en uitrusting
Asbestmateriaal	Rookgaskanaal
Bindmiddel van asbestmateriaal	Cement
Gebondenheid op basis van bindmiddel	Hecht
Hoeveelheid (lengte - omtrek - dikte - aantal)	<ul style="list-style-type: none">• 4,00 m - 40,00 cm - 2,00 cm - 1 stuk
Totaal volume	0,032 m ³
Eenvoudig bereikbaar	Ja
Bevestigingswijze	<ul style="list-style-type: none">• Geklemd• Verlijmd, ingegoten, versmeerd

Dringend verwijderen

- Verwijder dit asbestmateriaal zo snel mogelijk. Volg de toestand goed op.

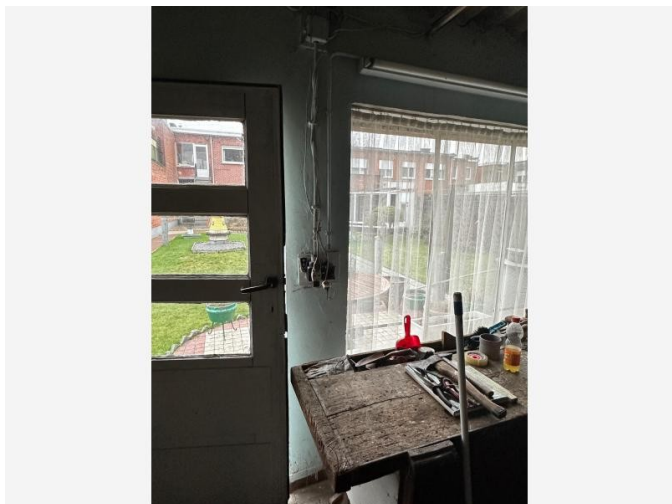
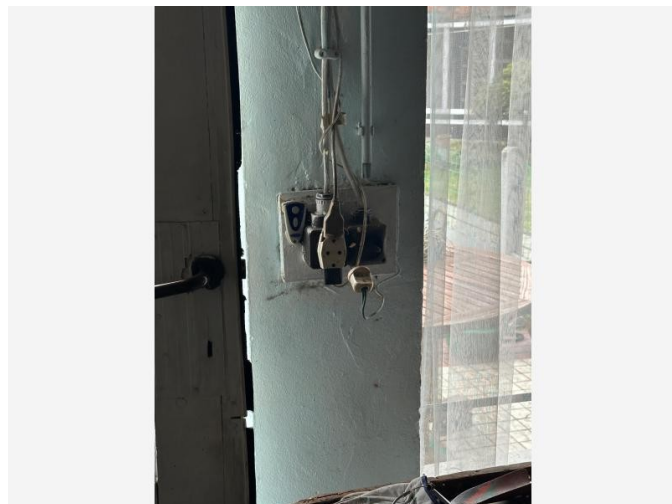
Eindbeoordeling materiaalisico	Laag materiaalisico en/of verlaagde kans op vezelvrijgave
--------------------------------	---

Gebondenheid	Categorie 1: hechtgebonden in oorsprong
Asbestsoort (vezeltype)	Crocidoliet aanwezig
Asbestconcentratie	Laag (< 50%)
Afschermingsgraad van het gehele materiaal	Geheel of deels (ook) vrij aan de binnenlucht
Toestand van het materiaal	Onbeschadigd, niet verweerd

Beschrijving	Schakelmateriaal bakeliet - bijgebouw
Omgeving	Binnen
Primaire drager	Communicatie en elektrische infrastructuur en uitrusting
Asbestmateriaal	Plaat, paneel, tablet - Type Bakeliet
Bindmiddel van asbestmateriaal	Kunststof of -hars
Gebondenheid op basis van bindmiddel	Hecht
Hoeveelheid (oppervlakte - dikte - aantal)	• 0,40 m ² - 1,00 cm - 1 stuk
Totaal volume	0,004 m ³
Eenvoudig bereikbaar	Ja
Bevestigingswijze	• Geschroefd
Identificatiemethode	Vaststelling zonder monsternamen

Zorgvuldig beheren

- Zorg voor een veilig beheer en verwijder dit asbestmateriaal wanneer het bij werken eenvoudig bereikbaar wordt. Controleer de toestand jaarlijks op wijzigingen.

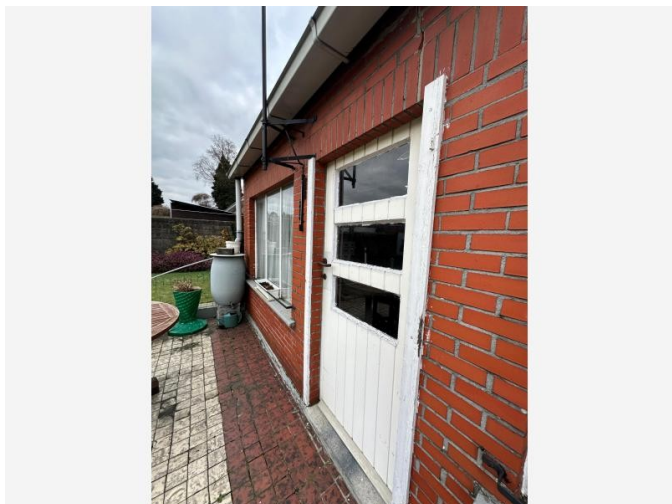
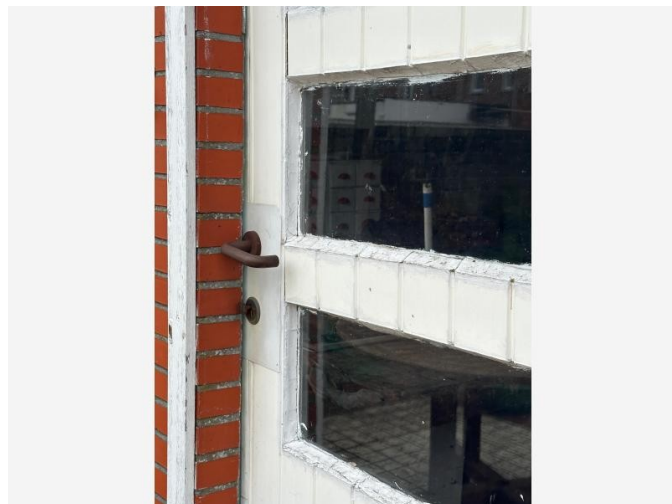
Eindbeoordeling materiaalrisico	Laag materiaalrisico en/of verlaagde kans op vezelvrijgave
---------------------------------	--

Gebondenheid	Categorie 1: hechtgebonden in oorsprong
Asbestsoort (vezeltype)	Amfibool aanwezig, uitgezonderd crocidoliet
Asbestconcentratie	Laag (< 50%)
Afschermingsgraad van het gehele materiaal	Geheel of deels vrij aan de buitenlucht
Toestand van het materiaal	Licht beschadigd, licht verweerd. Intact materiaal type Pical – asbestboard of categorie III 'gebondenheid'

Beschrijving	Mastiek glas - bijgebouw
Omgeving	Buiten
Primaire drager	Wandopening verticaal (raam, deur, ...)
Asbestmateriaal	In-situ afwerkingslagen - Pasta, stopverf, voegsel, stopsel, vulsel, mastiek, kitten, ...
Bindmiddel van asbestmateriaal	Kitten, mastiek, pasta
Gebondenheid op basis van bindmiddel	Hecht
Hoeveelheid (gewicht - aantal)	<ul style="list-style-type: none">• 1,00 kg - 1 stuk
Totaal gewicht	1,00 kg
Eenvoudig bereikbaar	Ja
Bevestigingswijze	<ul style="list-style-type: none">• Verlijmd, ingegoten, versmeerd

Zorgvuldig beheren

- Zorg voor een veilig beheer en verwijder dit asbestmateriaal wanneer het bij werken eenvoudig bereikbaar wordt. Controleer de toestand jaarlijks op wijzigingen.

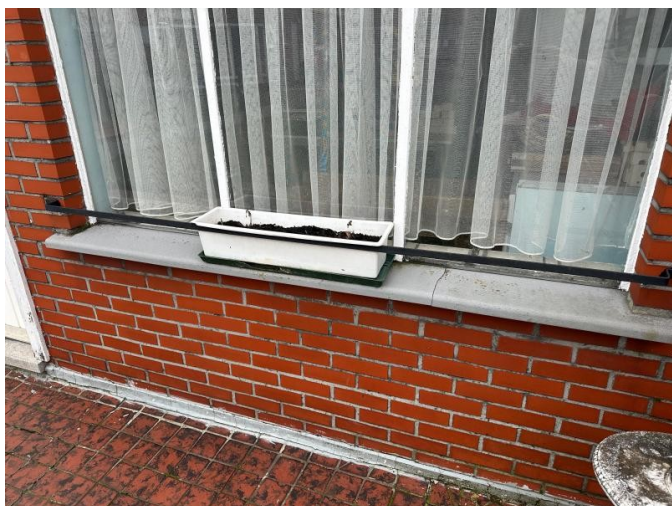
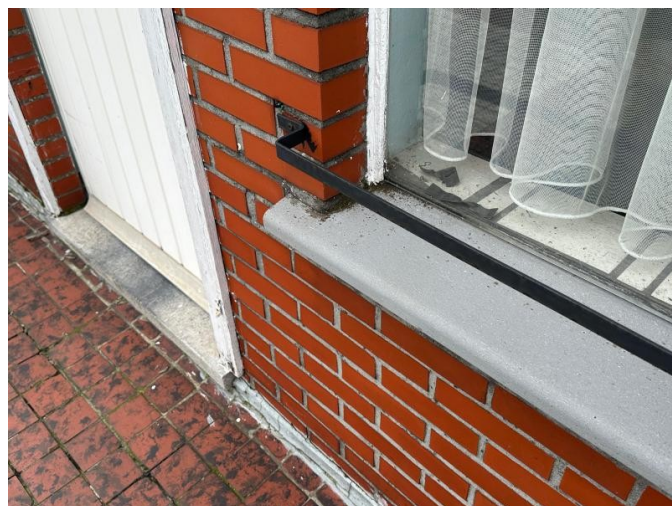
Eindbeoordeling materiaalrisico	Zeer laag materiaalrisico en/of zeer lage kans op vezelvrijgave
---------------------------------	---

Gebondenheid	Categorie 1: hechtgebonden in oorsprong
Asbestsoort (vezeltype)	Alleen chrysotiel
Asbestconcentratie	Laag (< 50%)
Afschermingsgraad van het gehele materiaal	Geheel of deels vrij aan de buitenlucht
Toestand van het materiaal	Onbeschadigd, niet verweerd

Beschrijving	Venstertabletten bijgebouw
Omgeving	Buiten
Primaire drager	Wandopening verticaal (raam, deur, ...)
Asbestmateriaal	Plaat, paneel, tablet - Type Massal
Bindmiddel van asbestmateriaal	Cement
Gebondenheid op basis van bindmiddel	Hecht
Hoeveelheid (oppervlakte - dikte - aantal)	• 2,00 m ² - 3,00 cm - 1 stuk
Totaal volume	0,06 m ³
Eenvoudig bereikbaar	Ja
Bevestigingswijze	<ul style="list-style-type: none">• Geklemd• Verlijmd, ingegoten, versmeerd

Zorgvuldig beheren

- Zorg voor een veilig beheer en verwijder dit asbestmateriaal wanneer het bij werken eenvoudig bereikbaar wordt. Controleer de toestand jaarlijks op wijzigingen.

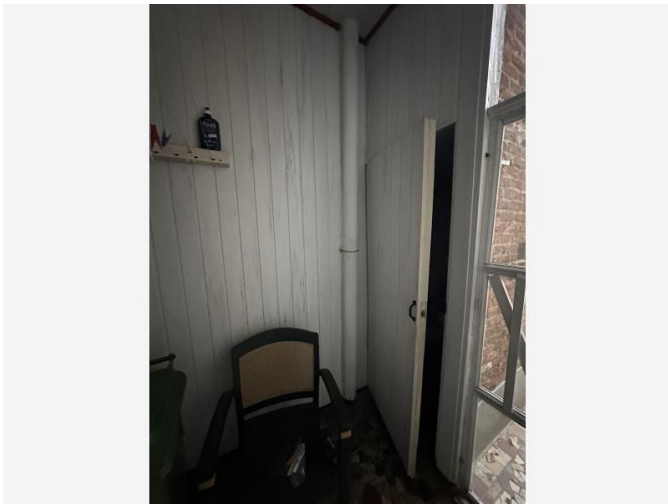
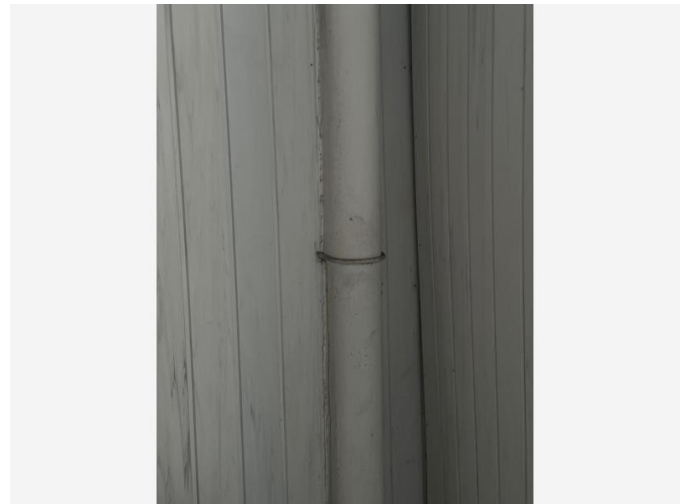
Eindbeoordeling materiaalrisico	Laag materiaalrisico en/of verlaagde kans op vezelvrijgave
---------------------------------	--

Gebondenheid	Categorie 1: hechtgebonden in oorsprong
Asbestsoort (vezeltype)	Crocidoliet aanwezig
Asbestconcentratie	Laag (< 50%)
Afschermingsgraad van het gehele materiaal	Geheel of deels vrij aan de buitenlucht
Toestand van het materiaal	Onbeschadigd, niet verweerd

Beschrijving	Afvoerbuis cement
Omgeving	Buiten
Primaire drager	Infrastructuur hemelwater (opvang en afvoer)
Asbestmateriaal	Buis, koker, leiding, pijp, doorvoer
Bindmiddel van asbestmateriaal	Cement
Gebondenheid op basis van bindmiddel	Hecht
Hoeveelheid (lengte - omtrek - dikte - aantal)	<ul style="list-style-type: none"> • 3,00 m - 30,00 cm - 1,00 cm - 1 stuk
Totaal volume	0,009 m ³
Eenvoudig bereikbaar	Ja
Bevestigingswijze	<ul style="list-style-type: none"> • Geklemd

Zorgvuldig beheren

- Verwijder dit asbestmateriaal zo snel mogelijk. Volg de toestand goed op.
- Hemelwater dat afspoelt van asbestcement daken of gevels kan asbestdeeltjes bevatten. Gebruik het enkel voor gesloten circuits (bv. spoelen toiletten). Reinig na het vervangen van het dak of de gevel de dakgoten en regenwaterput of -ton om asbesthoudend sediment of slib te verwijderen

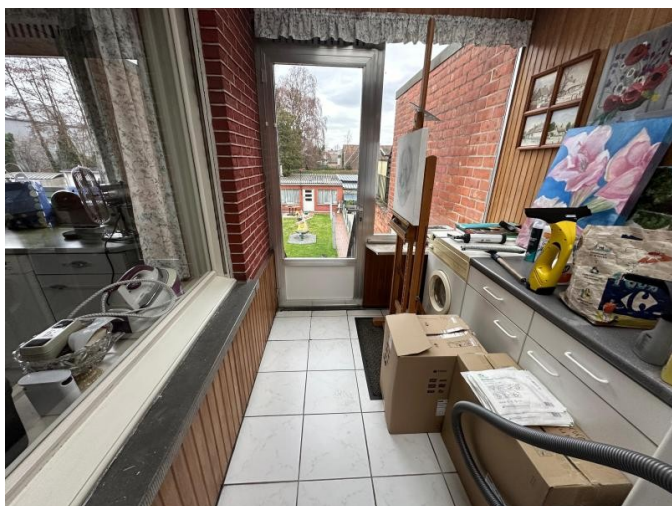
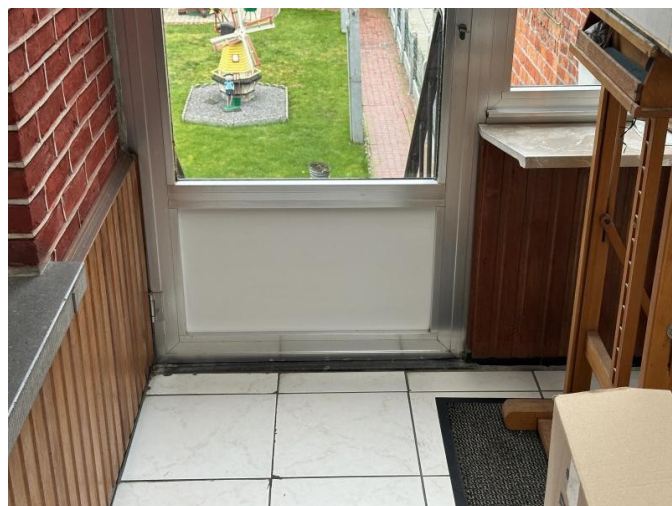
Eindbeoordeling materiaalrisico	Laag materiaalrisico en/of verlaagde kans op vezelvrijgave
---------------------------------	--

Gebondenheid	Categorie 1: hechtgebonden in oorsprong
Asbestsoort (vezeltype)	Crocidoliet aanwezig
Asbestconcentratie	Laag (< 50%)
Afschermingsgraad van het gehele materiaal	Geheel of deels (ook) vrij aan de binnenlucht
Toestand van het materiaal	Onbeschadigd, niet verweerd

Beschrijving	Vast paneel - glassal
Omgeving	Grenst aan binnen- en buitenlucht
Primaire drager	Wandopening verticaal (raam, deur, ...)
Asbestmateriaal	Plaat, paneel, tablet - Geëmailleerd, type Glasal
Bindmiddel van asbestmateriaal	Cement
Gebondenheid op basis van bindmiddel	Hecht
Hoeveelheid (oppervlakte - dikte - aantal)	• 1,00 m ² - 0,30 cm - 1 stuk
Totaal volume	0,003 m ³
Eenvoudig bereikbaar	Ja
Bevestigingswijze	• Geklemd
Identificatiemethode	Vaststelling zonder monsternamen

Zorgvuldig beheren

- Zorg voor een veilig beheer en verwijder dit asbestmateriaal wanneer het bij werken eenvoudig bereikbaar wordt. Controleer de toestand jaarlijks op wijzigingen.

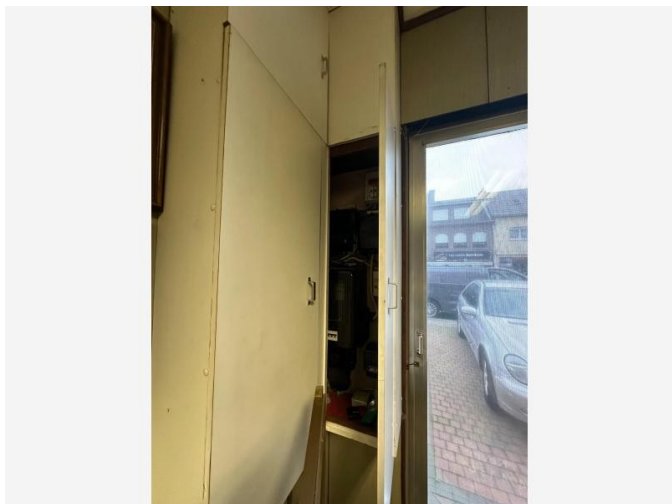
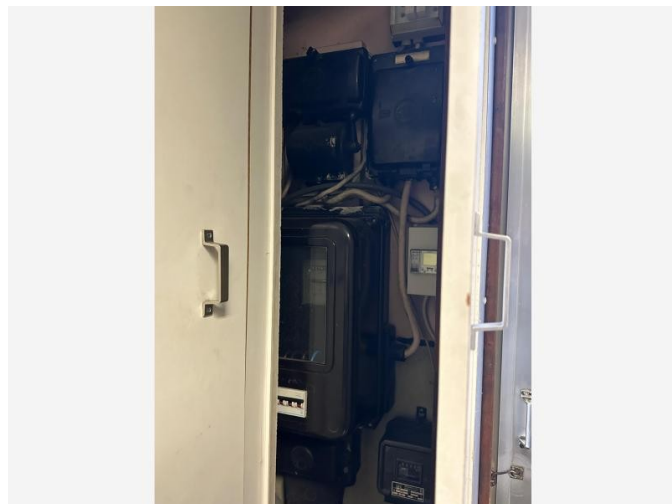
Eindbeoordeling materiaalisico	Laag materiaalisico en/of verlaagde kans op vezelvrijgave
--------------------------------	---

Gebondenheid	Categorie 1: hechtgebonden in oorsprong
Asbestsoort (vezeltype)	Crocidoliet aanwezig
Asbestconcentratie	Laag (< 50%)
Afschermingsgraad van het gehele materiaal	Geheel of deels (ook) vrij aan de binnenlucht
Toestand van het materiaal	Onbeschadigd, niet verweerd

Beschrijving	Zekeringkast + schakelmateriaal bakeliet
Omgeving	Binnen
Primaire drager	Communicatie en elektrische infrastructuur en uitrusting
Asbestmateriaal	Plaat, paneel, tablet - Type Bakeliet
Bindmiddel van asbestmateriaal	Kunststof of -hars
Gebondenheid op basis van bindmiddel	Hecht
Hoeveelheid (oppervlakte - dikte - aantal)	• 1,00 m ² - 1,00 cm - 1 stuk
Totaal volume	0,01 m ³
Eenvoudig bereikbaar	Ja
Bevestigingswijze	• Geschroefd
Identificatiemethode	Vaststelling zonder monsternamen

Zorgvuldig beheren

- Zorg voor een veilig beheer en verwijder dit asbestmateriaal wanneer het bij werken eenvoudig bereikbaar wordt. Controleer de toestand jaarlijks op wijzigingen.

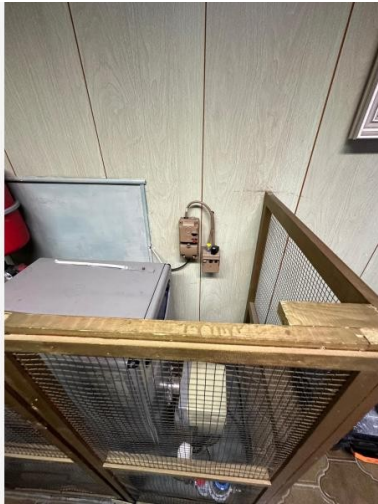
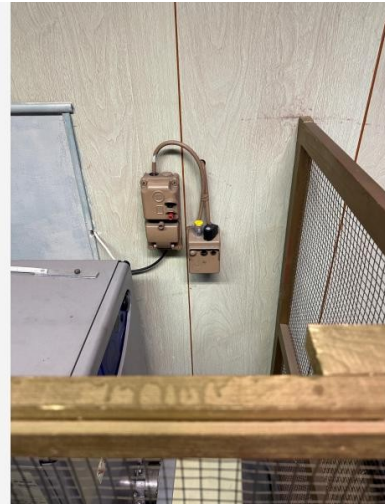
Beschrijving	Bakeliet schakelmateriaal CV
Omgeving	Binnen
Primaire drager	Communicatie en elektrische infrastructuur en uitrusting
Asbestmateriaal	Plaat, paneel, tablet - Type Bakeliet
Bindmiddel van asbestmateriaal	Kunststof of -hars
Gebondenheid op basis van bindmiddel	Hecht
Hoeveelheid (oppervlakte - dikte - aantal)	• 0,20 m ² - 1,00 cm - 1 stuk
Totaal volume	0,002 m ³
Eenvoudig bereikbaar	Ja
Bevestigingswijze	• Geschroefd
Identificatiemethode	Vaststelling zonder monsternamen

Zorgvuldig beheren

- Zorg voor een veilig beheer en verwijder dit asbestmateriaal wanneer het bij werken eenvoudig bereikbaar wordt. Controleer de toestand jaarlijks op wijzigingen.

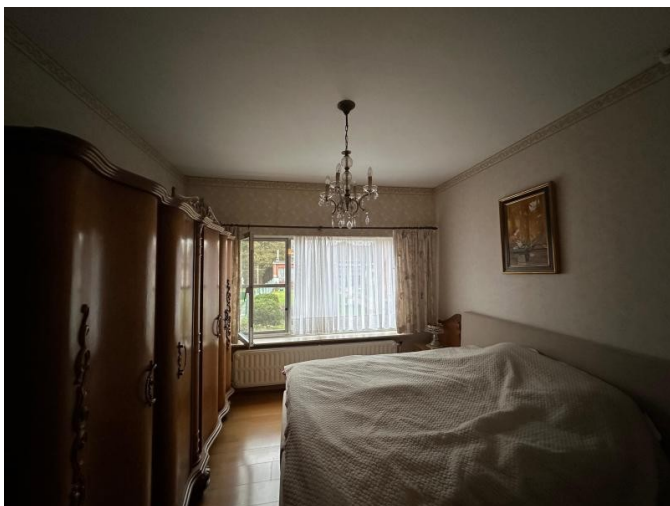
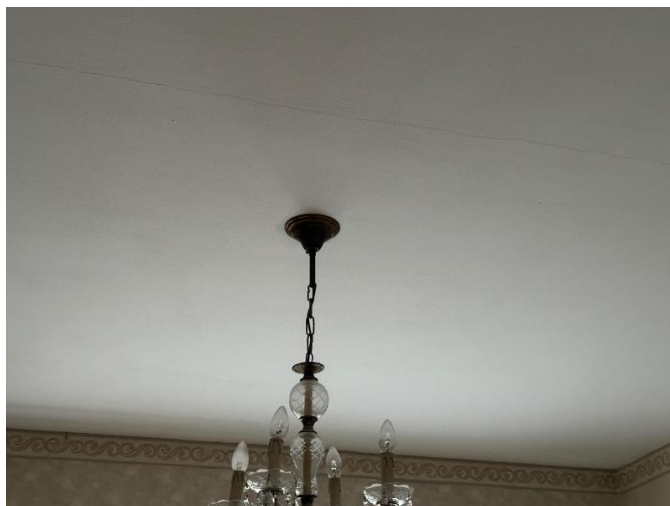
Fiche 20: Pleisterwerk plafond

Geen asbest

Beschrijving	Pleisterwerk plafond
Omgeving	Binnen
Primaire drager	Plafond
Bindmiddel van materiaal	Gips - kalk

Gebondenheid op basis van bindmiddel	Niet-hechtgebonden
Hoeveelheid (oppervlakte - dikte - aantal)	• 180,00 m ² - 1,00 cm - 1 stuk
Totaal volume	1,80 m ³
Identificatiemethode	Vaststelling met monsternamen
Destructieve handeling voor identificatie	Nee
Opmerking	Natte ruimte: geen pleisterwerk plafond Individuele ruimte: ok Stookruimte: geen pleisterwerkplafond Trappanhal: ok

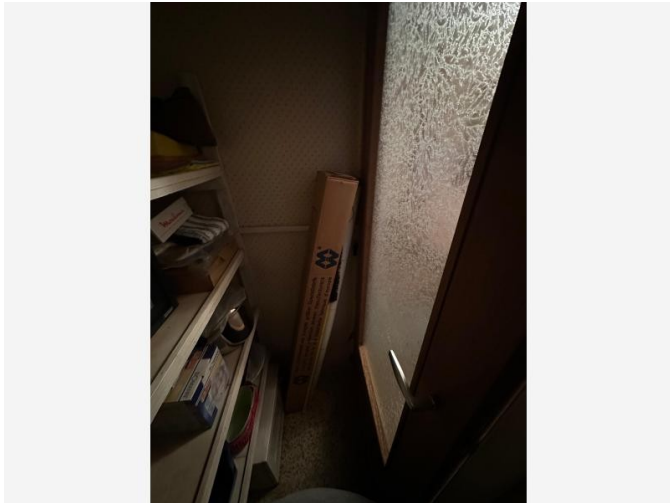
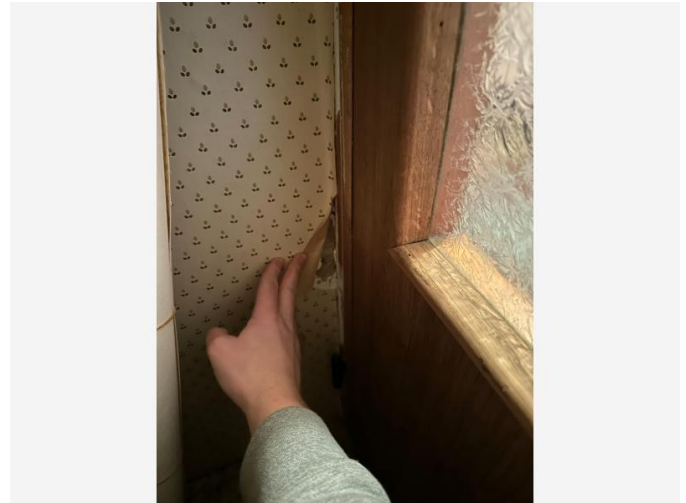
Beschrijving	Pleisterwerk muren
Omgeving	Binnen
Primaire drager	Binnenwand

Bindmiddel van materiaal	Gips - kalk
Gebondenheid op basis van bindmiddel	Niet-hechtgebonden
Hoeveelheid (oppervlakte - dikte - aantal)	• 180,00 m ² - 1,00 cm - 1 stuk
Totaal volume	1,80 m ³
Identificatiemethode	Vaststelling met monstername
Destructieve handeling voor identificatie	Nee
Opmerking	Natte ruimte: volledig betegeld Individuele ruimte: ok Stookruimte: volledig afgewerkt Trappanhal: ok
