# Asbestinventarisatetest

Werfken 14, 2940 Stabroek

Attestnummer : 20260428-000358.000

**Niet-asbestveilig**

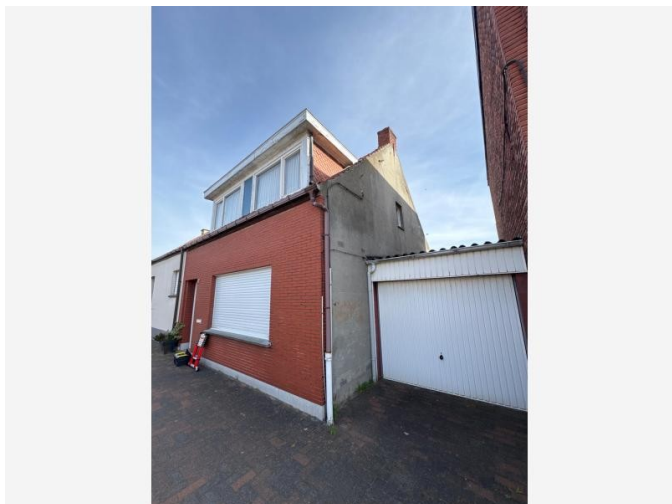
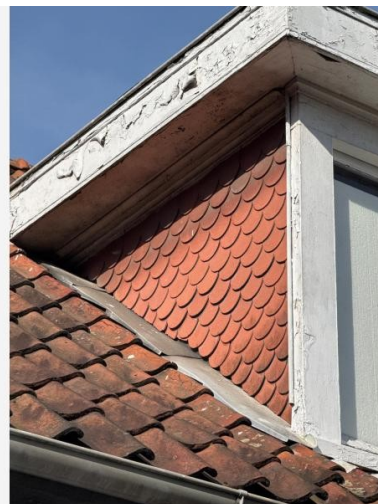
Eindbeoordeling materiaalrisico	Verhoogd materiaalrisico en/of verhoogde kans op vezelvrijgave
---------------------------------	--

Gebondenheid	Categorie 1: hechtgebonden in oorsprong
Asbestsoort (vezeltype)	Crocidoliet aanwezig
Asbestconcentratie	Laag (< 50%)
Afschermingsgraad van het gehele materiaal	Geheel of deels vrij aan de buitenlucht, maar geen contact met binnenlucht
Toestand van het materiaal	Matig beschadigd, matig verweerd

<b>Beschrijving</b>	Leien - gevel
<b>Omgeving</b>	Buiten
<b>Primaire drager</b>	Wand buitenschil
<b>Asbestmateriaal</b>	Dak- en gevelbekleding - Lei, shingle
<b>Bindmiddel van asbestmateriaal</b>	Cement
<b>Gebondenheid op basis van bindmiddel</b>	Hecht
<b>Hoeveelheid (oppervlakte - aantal)</b>	<ul style="list-style-type: none"><li>• 20,00 m<sup>2</sup> - 1 stuk</li></ul>
<b>Totale oppervlakte</b>	20,00 m <sup>2</sup>
<b>Eenvoudig bereikbaar</b>	Ja
<b>Bevestigingswijze</b>	<ul style="list-style-type: none"><li>• Onbekend</li></ul>
<b>Identificatiemethode</b>	<p>De asbestdeskundige beoordeelt het materiaal als asbestverdacht en dus asbesthoudend, en dit zonder monstername.</p> <p>Motivatie: Er is een onderzoeksbeperking die monstername verhindert; De ruimte of het materiaal bevindt zich hoger dan 3,5 meter vanaf een vaste ondergrond.</p>
<b>Destructieve handeling voor identificatie</b>	Nee
<b>Opmerking</b>	Hoeveelheden zijn slechts een ruwe schatting en mogen niet gebruikt worden voor de opmaak van verwijderingsoffertes.

Het asbestmateriaal valt onder de mijlpaal van 2034.

Verwijderen

- Zorg voor een veilig beheer. Vermijd het beschadigen van het asbestmateriaal. Controleer de toestand jaarlijks op wijzigingen.
- Hemelwater dat afspoelt van asbestcement daken of gevels kan asbestdeeltjes bevatten. Gebruik het enkel voor gesloten circuits (bv. spoelen toiletten). Reinig na het vervangen van het dak of de gevel de dakgoten en regenwaterput of -ton om asbesthoudend sediment of slib te verwijderen
- Voer bijkomende staalname(s) uit.

- Eenvoudige handelingen: mag via doe-het-zelf of door werknemer(s) met opleidingsattest eenvoudige handelingen  
De toepassing kan verwijderd worden zonder verdere beschadiging verder bevindt de toepassing zich in de buitenomgeving.

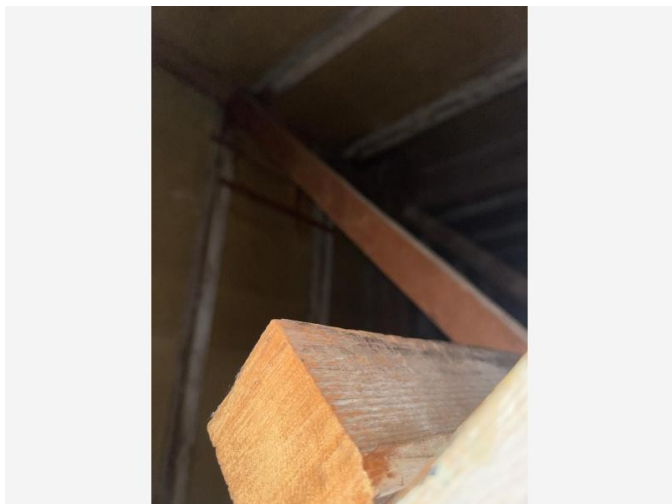
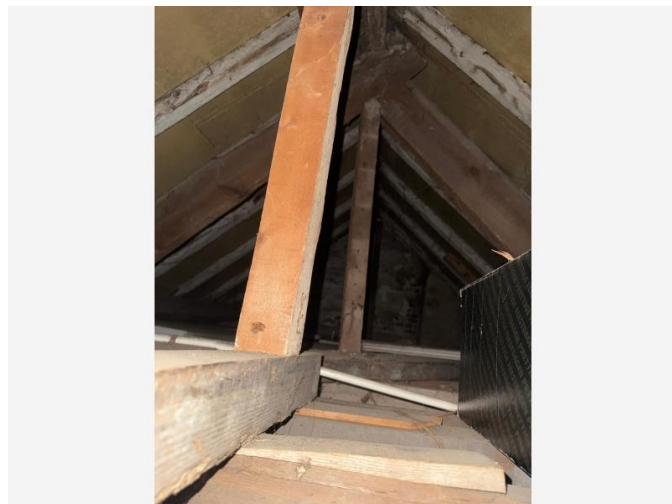
Eindbeoordeling materiaalrisico	Verhoogd materiaalrisico en/of verhoogde kans op vezelvrijgave
---------------------------------	--

Gebondenheid	Categorie 1: hechtgebonden in oorsprong
Asbestsoort (vezeltype)	Crocidoliet aanwezig
Asbestconcentratie	Laag (< 50%)
Afschermingsgraad van het gehele materiaal	Geheel of deels vrij aan de binnenlucht, maar geen contact met binnenluchtstromen
Toestand van het materiaal	Licht beschadigd, licht verweerd. Intacte calciumsilicaatplaat of materiaal met categorie 3-gebondenheid

Beschrijving	Onderdakplaten
Omgeving	Binnen
Primaire drager	Schuin dak
Asbestmateriaal	Plaat, paneel, tablet - Type Menuiserite
Bindmiddel van asbestmateriaal	Cement
Gebondenheid op basis van bindmiddel	Hecht
Hoeveelheid (oppervlakte - dikte - aantal)	<ul style="list-style-type: none"> <li>• 80,00 m<sup>2</sup> - 1,00 cm - 2 stuks</li> </ul>
Totaal volume	1,60 m <sup>3</sup>
Eenvoudig bereikbaar	Ja
Bevestigingswijze	<ul style="list-style-type: none"> <li>• Geklemd</li> </ul>
Identificatiemethode	<p>De asbestdeskundige beoordeelt het materiaal als asbestverdacht en dus asbesthoudend, en dit zonder monsternamen.</p> <p>Motivatie: De opdrachtgever weigert om het materiaal te laten bemonsteren.</p>
Destructieve handeling voor identificatie	Nee
Opmerking	Hoeveelheden zijn slechts een ruwe schatting en mogen niet gebruikt worden voor de opmaak van verwijderingsoffertes. BIJ AFBRAAK STAAL NEMEN OM BIJHORENDE VERWIJDERICHTTECHNIEK AL DAN NIET TOE TE PASSEN.

Het asbestmateriaal valt onder de mijlpaal van 2040.

Verwijderen

- Zorg voor een veilig beheer. Vermijd het beschadigen van het asbestmateriaal. Controleer de toestand jaarlijks op wijzigingen.
- Voer bijkomende staalname(s) uit.

- Eenvoudige handelingen: mag via doe-het-zelf of door werknemer(s) met opleidingsattest eenvoudige handelingen  
Indien de verwijdering kan gebeuren zonder verdere beschadiging mag dit gebeuren door een werknemer met opleidingsattest eenvoudige handelingen. Gebruik van een FFP3 mondkap wordt aangeraden.
- Eenvoudige handelingen: enkel door erkend asbestverwijderaar  
Indien de verwijdering niet kan gebeuren zonder verdere beschadiging dient dit te gebeuren door een erkend verwijderaar.

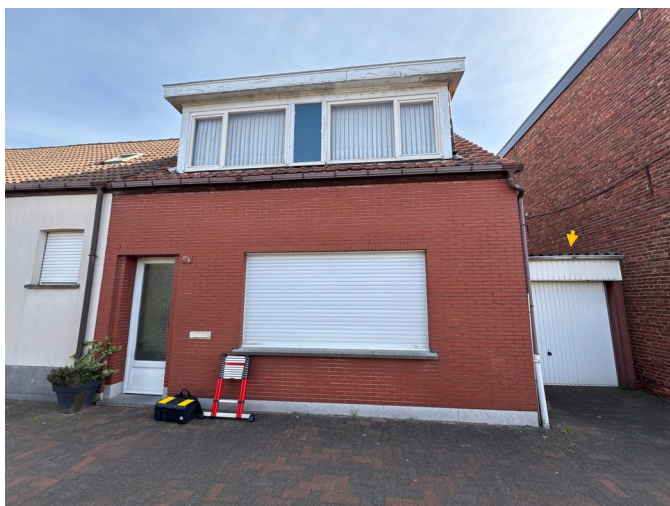
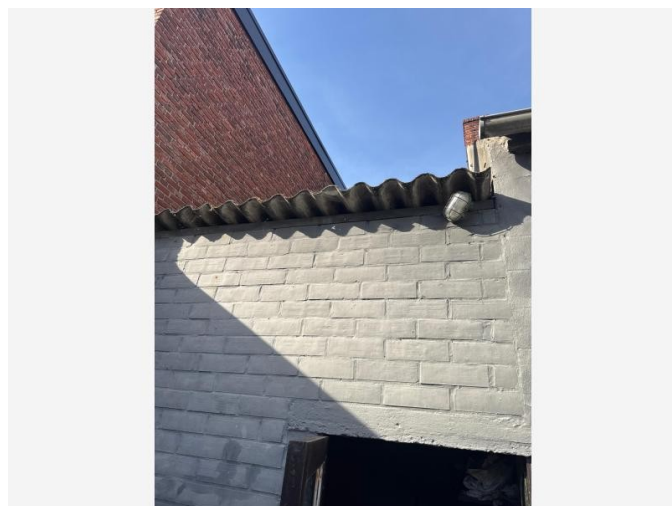
Eindbeoordeling materiaalrisico	Verhoogd materiaalrisico en/of verhoogde kans op vezelvrijgave
---------------------------------	--

Gebondenheid	Categorie 1: hechtgebonden in oorsprong
Asbestsoort (vezeltype)	Crocidoliet aanwezig
Asbestconcentratie	Laag (< 50%)
Afschermingsgraad van het gehele materiaal	Geheel of deels vrij aan de buitenlucht, maar geen contact met binnenlucht
Toestand van het materiaal	Matig beschadigd, matig verweerd

Beschrijving	Golfplaten
Omgeving	Buiten
Primaire drager	Schuin dak
Asbestmateriaal	Dak- en gevelbekleding - Golfplaat
Bindmiddel van asbestmateriaal	Cement
Gebondenheid op basis van bindmiddel	Hecht
Hoeveelheid (oppervlakte - aantal)	<ul style="list-style-type: none"><li>• 40,00 m<sup>2</sup> - 1 stuk</li></ul>
Totale oppervlakte	40,00 m <sup>2</sup>
Eenvoudig bereikbaar	Ja
Bevestigingswijze	<ul style="list-style-type: none"><li>• Onbekend</li></ul>
Identificatiemethode	<p>De asbestdeskundige beoordeelt het materiaal als asbestverdacht en dus asbesthoudend, en dit zonder monsternamen.</p> <p>Motivatie: De opdrachtgever weigert om het materiaal te laten bemonsteren.</p>
Destructieve handeling voor identificatie	Nee
Opmerking	Hoeveelheden zijn slechts een ruwe schatting en mogen niet gebruikt worden voor de opmaak van verwijderingsoffertes.

Het asbestmateriaal valt onder de mijlpaal van 2034.

Verwijderen

- Zorg voor een veilig beheer. Vermijd het beschadigen van het asbestmateriaal. Controleer de toestand jaarlijks op wijzigingen.
- Hemelwater dat afspoelt van asbestcement daken of gevels kan asbestdeeltjes bevatten. Gebruik het enkel voor gesloten circuits (bv. spoelen toiletten). Reinig na het vervangen van het dak of de gevel de dakgoten en regenwaterput of -ton om asbesthoudend sediment of slib te verwijderen
- Voer bijkomende staalname(s) uit.

- Eenvoudige handelingen: mag via doe-het-zelf of door werknemer(s) met opleidingsattest eenvoudige handelingen  
De toepassing kan in zijn geheel verwijderd worden zonder verdere beschadiging door een werknemer met opleidingsattest eenvoudige handelingen.

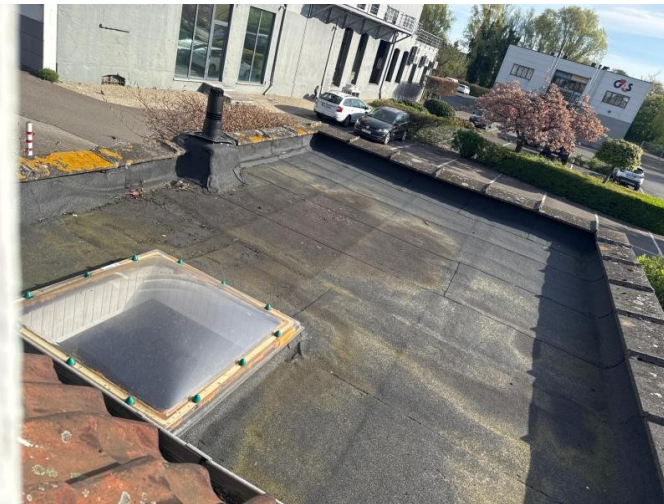
Eindbeoordeling materiaalrisico	Laag materiaalrisico en/of verlaagde kans op vezelvrijgave
---------------------------------	--

Gebondenheid	Categorie 1: hechtgebonden in oorsprong
Asbestsoort (vezeltype)	Alleen chrysotiel aanwezig
Asbestconcentratie	Laag (< 50%)
Afschermingsgraad van het gehele materiaal	Geheel of deels vrij aan de buitenlucht, maar geen contact met binnenlucht
Toestand van het materiaal	Licht beschadigd, licht verweerd. Intacte calciumsilicaatplaat of materiaal met categorie 3-gebondenheid

Beschrijving	Roofing
Omgeving	Buiten
Primaire drager	Plat dak
Asbestmateriaal	Dak- en gevelbekleding - Roofing
Bindmiddel van asbestmateriaal	Bitumen (roofing, teer, asfalt)
Gebondenheid op basis van bindmiddel	Hecht
Hoeveelheid (oppervlakte - aantal)	<ul style="list-style-type: none"> <li>• 20,00 m<sup>2</sup> - 1 stuk</li> </ul>
Totale oppervlakte	20,00 m <sup>2</sup>
Eenvoudig bereikbaar	Ja
Bevestigingswijze	<ul style="list-style-type: none"> <li>• Verlijmd, ingegoten, versmeerd</li> </ul>
Identificatiemethode	<p>De asbestdeskundige beoordeelt het materiaal als asbestverdacht en dus asbesthoudend, en dit zonder monstername.</p> <p>Motivatie: De monstername brengt andere schade aan dan schade die inherent is aan de monstername.</p>
Destructieve handeling voor identificatie	Nee
Opmerking	<p>Hoeveelheden zijn slechts een ruwe schatting en mogen niet gebruikt worden voor de opmaak van verwijderingsoffertes. De roofing van het plat dak is vermoedelijk veranderd geweest na 2001 echter kan dit niet gestaafd worden met een bewijsdocument. De kans dat dit asbesthoudend is is zeer klein maar dient bij renovatie of sloop getest te worden om dit volledig uit te sluiten.</p>

Het asbestmateriaal valt onder de mijlpaal van 2040.

Zorgvuldig beheren

- Zorg voor een veilig beheer. Vermijd het beschadigen van het asbestmateriaal. Controleer de toestand jaarlijks op wijzigingen.
- Voer bijkomende staalname(s) uit.

- Eenvoudige handelingen: mag via doe-het-zelf of door werknemer(s) met opleidingsattest eenvoudige handelingen  
Indien de verwijdering kan gebeuren zonder verdere beschadiging kan dit gebeuren door een werknemer met opleidingsattest eenvoudige handelingen.
- Eenvoudige handelingen: enkel door erkend asbestverwijderaar  
Indien de verwijdering niet kan gebeuren zonder verdere beschadiging dient dit te gebeuren door een erkend verwijderaar.

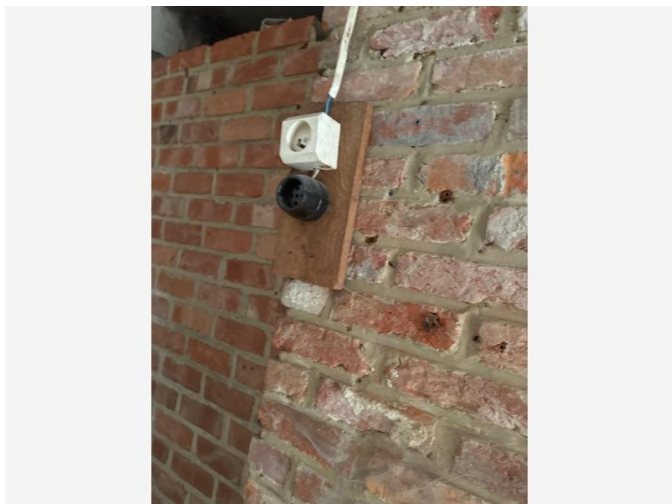
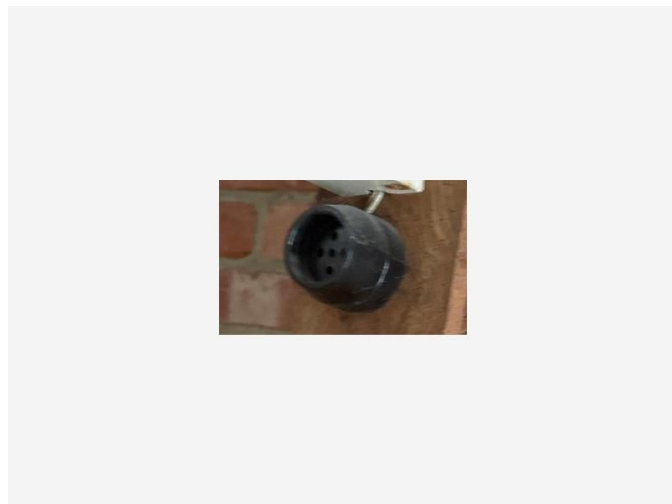
Eindbeoordeling materiaalrisico	Laag materiaalrisico en/of verlaagde kans op vezelvrijgave
---------------------------------	--

Gebondenheid	Categorie 1: hechtgebonden in oorsprong
Asbestsoort (vezeltype)	Crocidoliet aanwezig
Asbestconcentratie	Laag (< 50%)
Afschermingsgraad van het gehele materiaal	Geheel of deels vrij aan de binnenlucht, maar geen contact met binnenluchtstromen
Toestand van het materiaal	Onbeschadigd, niet verweerd

Beschrijving	Bakelieten elementen
Omgeving	Binnen
Primaire drager	Communicatie en elektrische infrastructuur en uitrusting
Asbestmateriaal	Plaat, paneel, tablet - Type Bakeliet
Bindmiddel van asbestmateriaal	Kunststof of -hars
Gebondenheid op basis van bindmiddel	Hecht
Hoeveelheid (oppervlakte - dikte - aantal)	• 0,05 m <sup>2</sup> - 1,00 cm - 1 stuk
Totaal volume	< 0,001 m <sup>3</sup>
Eenvoudig bereikbaar	Ja
Bevestigingswijze	• Geschroefd
Identificatiemethode	De asbestdeskundige beoordeelt het materiaal als asbesthoudend, en dit zonder monsternamen.
Destructieve handeling voor identificatie	Nee
Opmerking	Hoeveelheden zijn slechts een ruwe schatting en mogen niet gebruikt worden voor de opmaak van verwijderingsoffertes.

Het asbestmateriaal valt onder de mijlpaal van 2040.

Zorgvuldig beheren

- Zorg voor een veilig beheer. Vermijd het beschadigen van het asbestmateriaal. Controleer de toestand jaarlijks op wijzigingen.
- Voer bijkomende staalname(s) uit.

- Eenvoudige handelingen: mag via doe-het-zelf of door werknemer(s) met opleidingsattest eenvoudige handelingen  
De toepassing kan in zijn geheel verwijderd worden zonder verdere beschadiging.

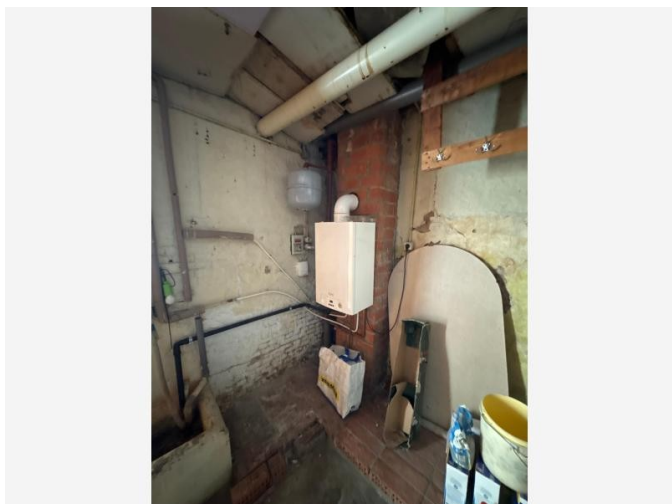
**Reden:** Het te onderzoeken materiaal situeert zich hoger dan 3,50 m te rekenen vanaf een veilige ondergrond

**Uitleg van de asbestdeskundige:** Binnenkant van de schouw kan niet worden onderzocht wegens het feit dat dit zich op een afstand hoger dan 3,5m t.o.v. een vaste ondergrond bevindt. Verder is de schouw ook ingesloten.

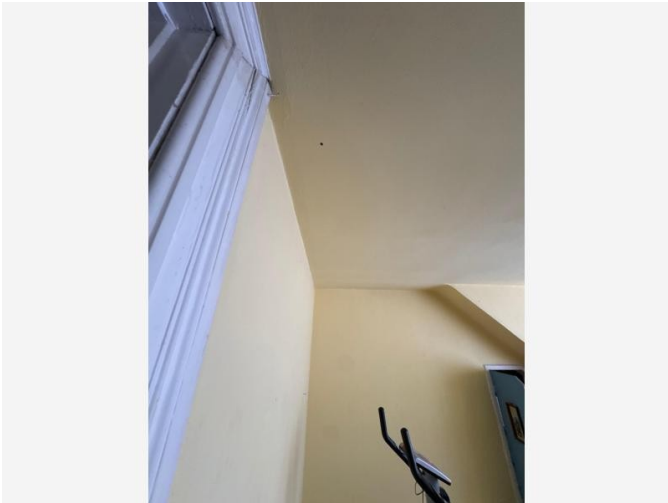
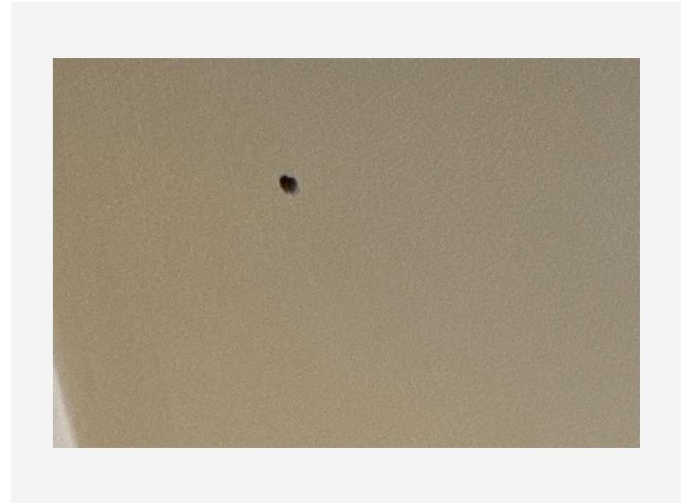
## Fiche 8: Pleisterwerk plafond

Geen asbest

#	Type	Referentie	Resultaat
8.1	Mengmonster	Pleisterwerk plafond	Geen asbest

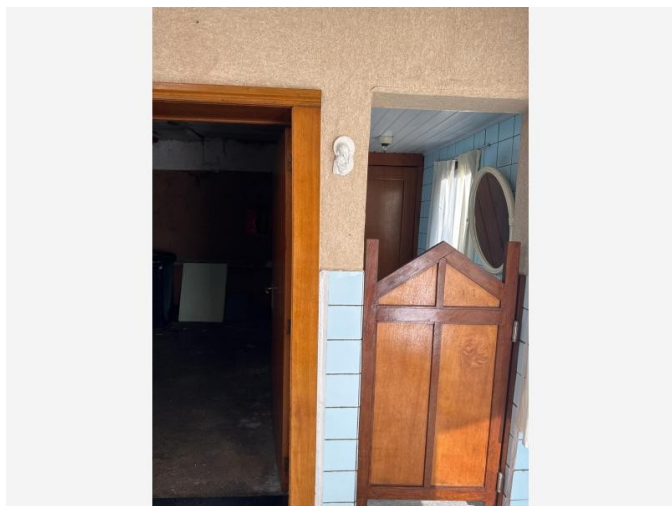
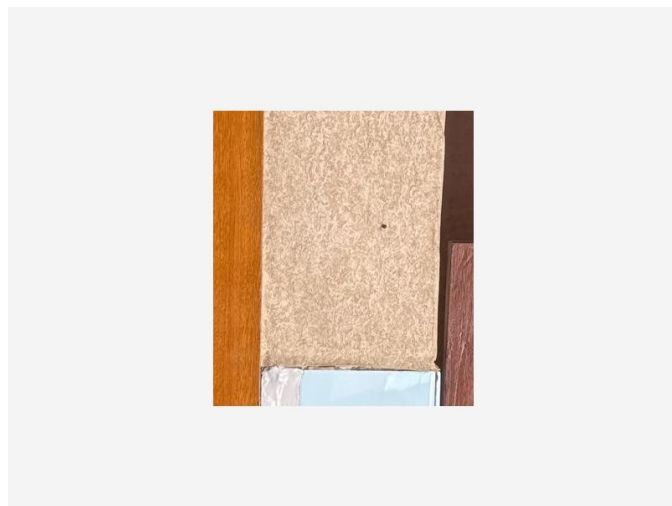
## Fiche 9: Pleisterwerk muur

Geen asbest

#	Type	Referentie	Resultaat
9.1	Mengmonster	MM01 Pleisterwerk muur	Geen asbest

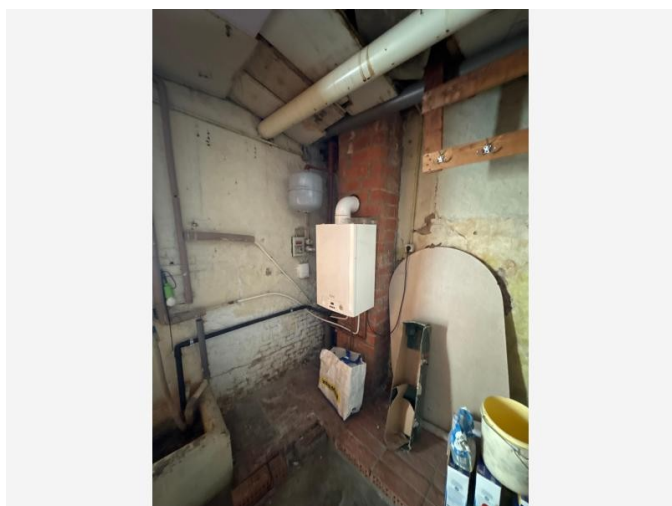
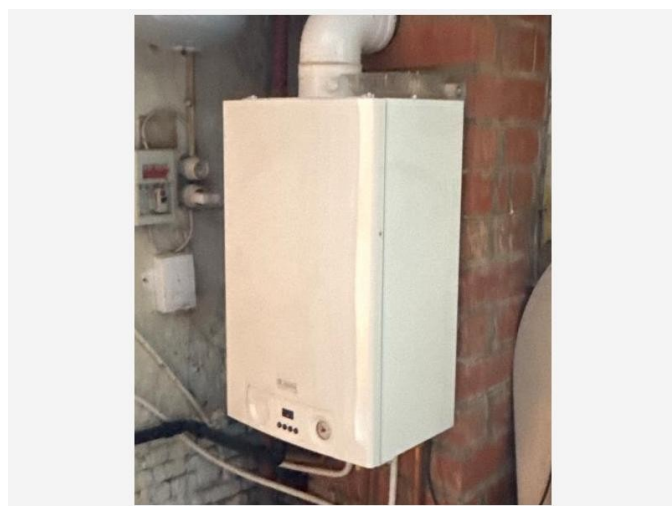
### Fiche 10: Stookinstallatie vernieuwd

Beschrijving	Notitie	Terug te vinden op plannen
Fiche 10: Stookinstallatie vernieuwd	De stookinstallatie is vernieuwd. Dit is een vernieuwde Vaillant ketel, echter werd de keuring in kwestie uitgevoerd voor de verandering van het protocol. Dit zorgt ervoor dat er destijds geen foto is genomen van deze installatie.	Plan 1.1: Plan
