Asbestinventarisatetest

Hulkstraat 2, 2040 Antwerpen

Attestnummer : 20260602-000260.000

Asbestveilig (maar niet asbestvrij)

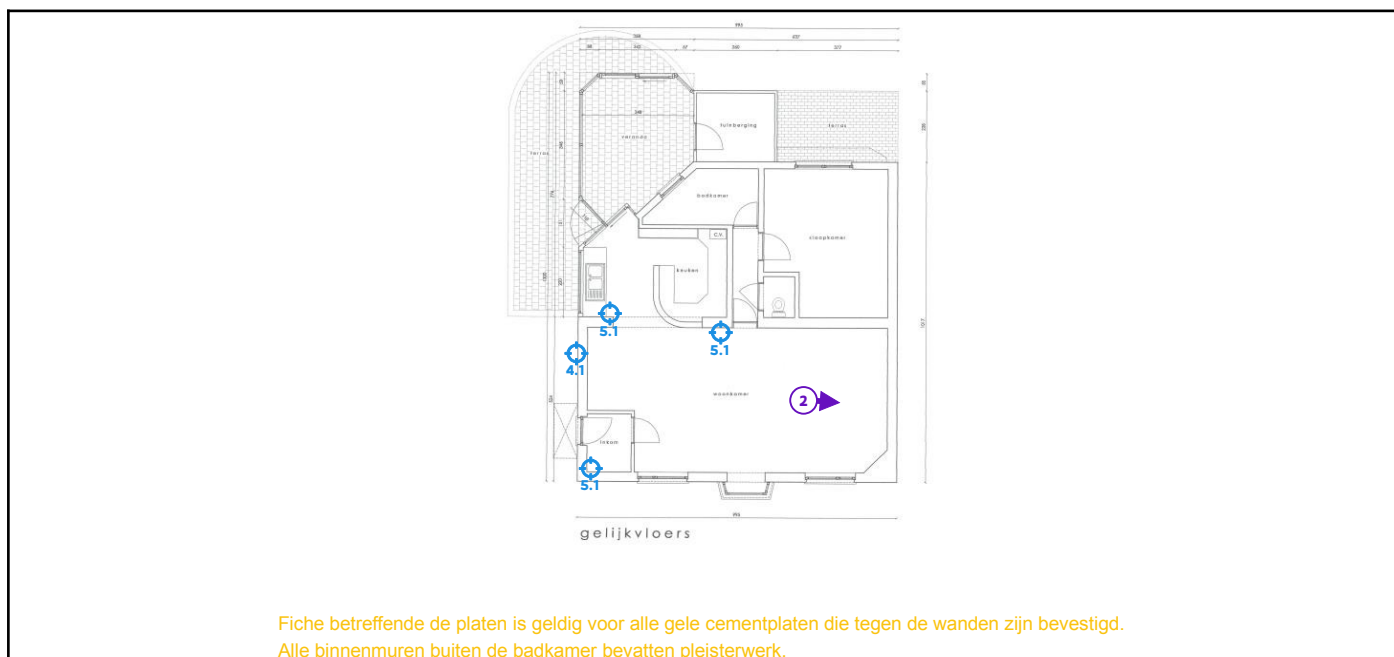
Plan 1.1: Gelijkvloers

Beschrijving	Type	Actie
2. Binnenkant schouw	Beperking	-
4. Plaat	Geen asbest	-
4.1 Code: PM01 Plaat	Puntmonster	-
5. Pleisterwerk muur	Geen asbest	-
5.1 Code: MM01 Pleisterwerk muur	Mengmonster	-

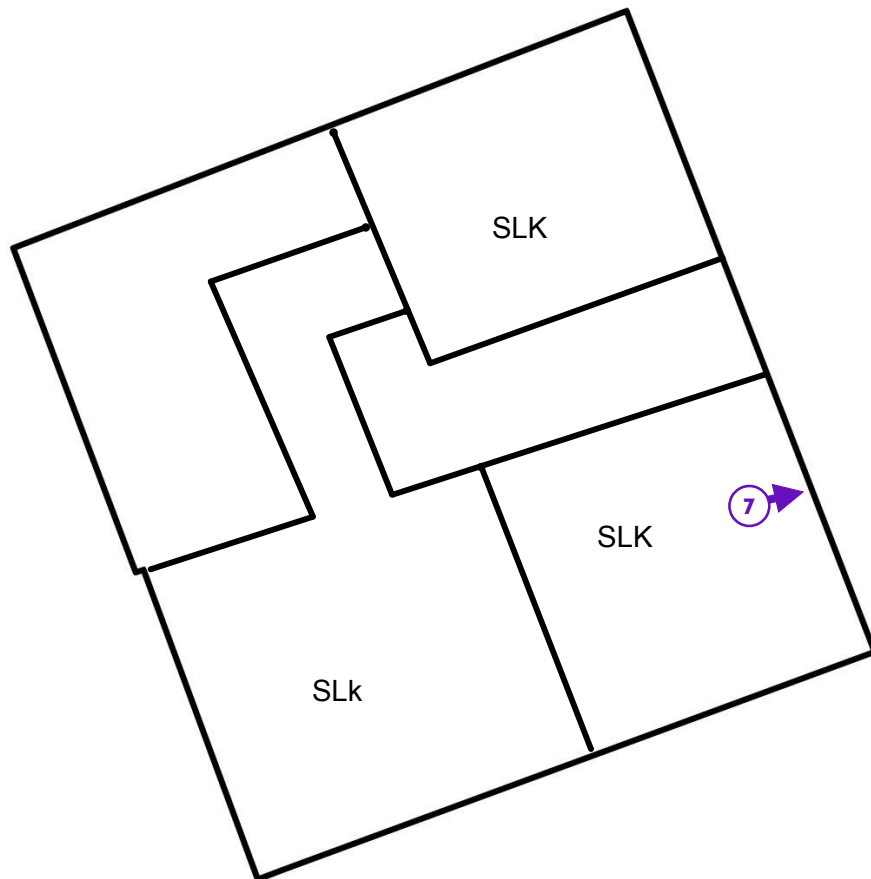
Plan 1.2: Verdieping

Fiche betreffende dakpannen is geldig over de gehele scope van inspectie.
Fiche betreffende onderliggende lagen is geldig over de gehele scope van inspectie.
Gehele oppervlak onder de dakpannen bevat roofing.

Beschrijving	Type	Actie
1. Roofing	Asbestmateriaal	Zorgvuldig beheren
3. Onderliggende lagen - vloeren - plafonden - tegels	Advies	-
6. Dakbedekking - pannen	Overige ruimte of materiaal	-
7. Stookinstallatie vernieuwd	Overige ruimte of materiaal	-

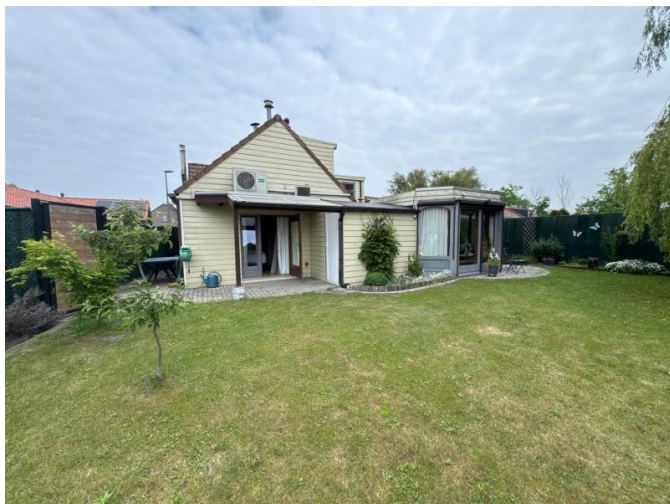
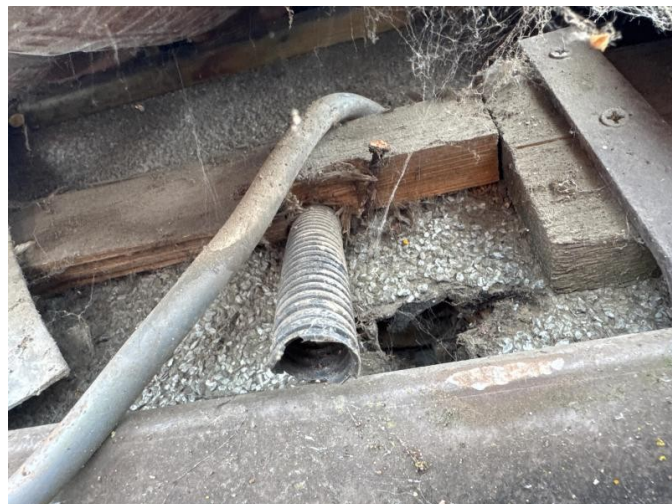
Het asbestmateriaal valt onder de mijlpaal van 2040.

Zorgvuldig beheren

Eindbeoordeling materiaalrisico	Laag materiaalrisico en/of verlaagde kans op vezelvrijgave
---------------------------------	--

Gebondenheid	Categorie 1: hechtgebonden in oorsprong
Asbestsoort (vezeltype)	Alleen chrysotiel aanwezig
Asbestconcentratie	Laag (< 50%)
Afschermingsgraad van het gehele materiaal	Geheel of deels vrij aan de buitenlucht, maar geen contact met binnenlucht
Toestand van het materiaal	Licht beschadigd, licht verweerd. Intacte calciumsilicaatplaat of materiaal met categorie 3-gebondenheid

Beschrijving	Roofing
Omgeving	Buiten
Primaire drager	Schuin dak
Asbestmateriaal	Dak- en gevelbekleding - Roofing
Bindmiddel van asbestmateriaal	Bitumen (roofing, teer, asfalt)
Gebondenheid op basis van bindmiddel	Hecht
Hoeveelheid (oppervlakte - aantal)	<ul style="list-style-type: none">• 150,00 m² - 1 stuk
Totale oppervlakte	150,00 m ²
Eenvoudig bereikbaar	Ja
Bevestigingswijze	<ul style="list-style-type: none">• Verlijmd, ingegoten, versmeerd
Identificatiemethode	<p>De asbestdeskundige beoordeelt het materiaal als asbestverdacht en dus asbesthoudend, en dit zonder monstername.</p> <p>Motivatie: De monstername brengt andere schade aan dan schade die inherent is aan de monstername.</p>
Destructieve handeling voor identificatie	Nee
Opmerking	<p>Hoeveelheden zijn slechts een ruwe schatting en mogen niet gebruikt worden voor de opmaak van verwijderingsoffertes. De roofing van het plat dak is vermoedelijk veranderd geweest na 2001 echter kan dit niet gestaafd worden met een bewijsdocument. De kans dat dit asbesthoudend is is zeer klein maar dient bij renovatie of sloop getest te worden om dit volledig uit te sluiten.</p>

- Zorg voor een veilig beheer. Vermijd het beschadigen van het asbestmateriaal. Controleer de toestand jaarlijks op wijzigingen.
- Voer bijkomende staalname(s) uit.

- Eenvoudige handelingen: mag via doe-het-zelf of door werknemer(s) met opleidingsattest eenvoudige handelingen
Indien de verwijdering kan gebeuren zonder verdere beschadiging kan dit gebeuren door een werknemer met opleidingsattest eenvoudige handelingen.
- Eenvoudige handelingen: enkel door erkend asbestverwijderaar
Indien de verwijdering niet kan gebeuren zonder verdere beschadiging dient dit te gebeuren door een erkend verwijderaar.

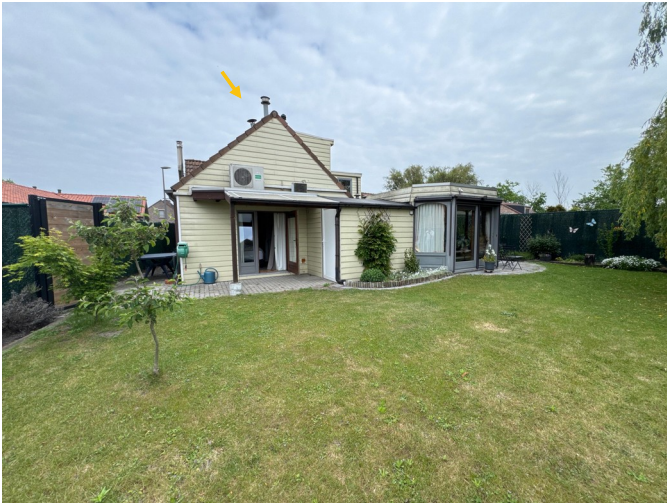
Tijdelijke beperking

Reden: Het te onderzoeken materiaal situeert zich hoger dan 3,50 m te rekenen vanaf een veilige ondergrond

Uitleg van de asbestdeskundige: Binnenkant van de schouw kan niet worden onderzocht wegens het feit dat dit zich op een afstand hoger dan 3,5m t.o.v. een vaste ondergrond bevindt. Verder is de schouw ook ingesloten.

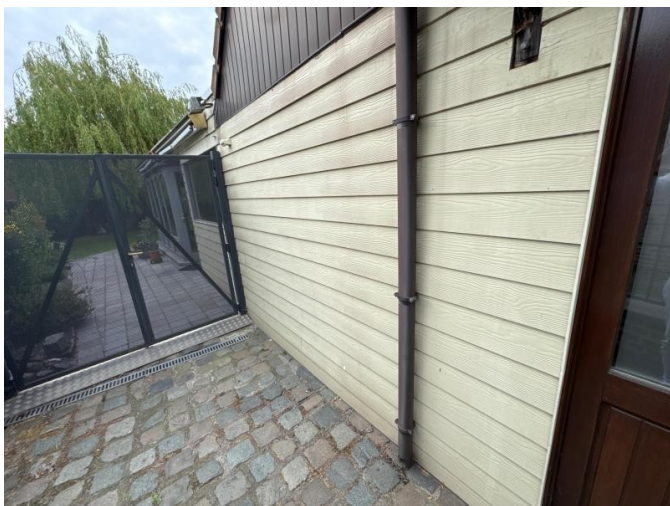
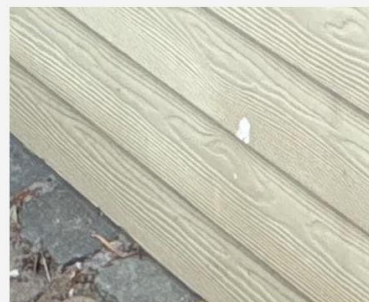
Fiche 4: Plaat

Geen asbest

#	Type	Referentie	Resultaat
4.1	Puntmonster	PM01 Plaat	Geen asbest

Beschrijving	Plaat
Omgeving	Buiten
Primaire drager	Wand buitenschil
Bindmiddel van materiaal	Cement
Gebondenheid op basis van bindmiddel	Hecht
Hoeveelheid (oppervlakte - dikte - aantal)	• 15,00 m ² - 2,00 cm - 1 stuk
Totaal volume	0,30 m ³
Identificatiemethode	Een monstername door de asbestdeskundige met laboanalyse door een asbestlabo.
Destructieve handeling voor identificatie	Nee
Opmerking	Hoeveelheden zijn slechts een ruwe schatting en mogen niet gebruikt worden voor de opmaak van verwijderingsoffertes.

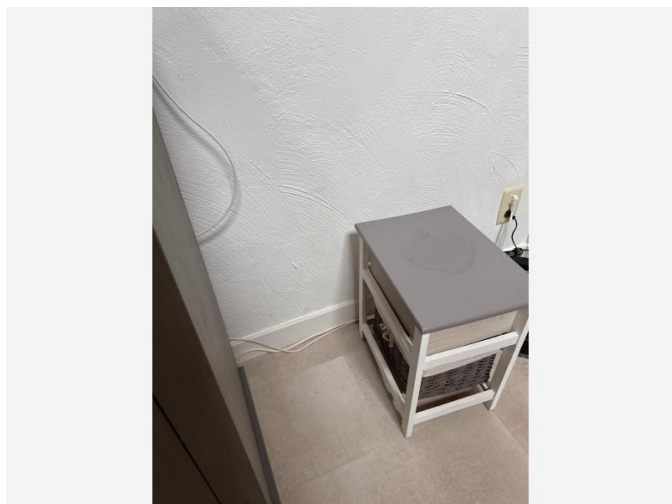
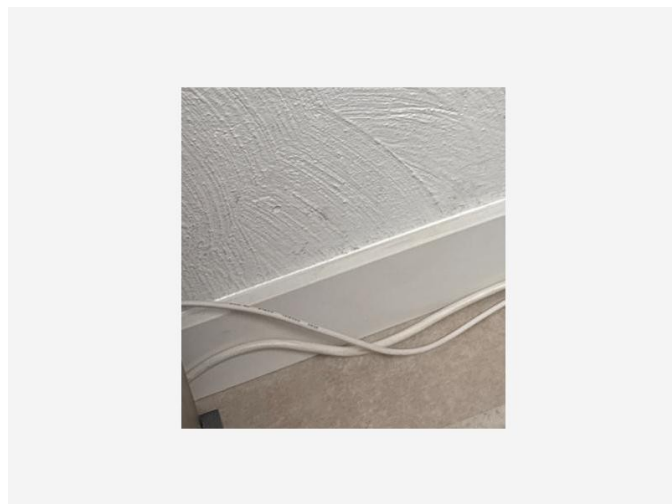
Fiche 5: Pleisterwerk muur

Geen asbest

#	Type	Referentie	Resultaat
5.1	Mengmonster	MM01 Pleisterwerk muur	Geen asbest

Beschrijving	Pleisterwerk muur
Omgeving	Binnen
Primaire drager	Binnenwand
Bindmiddel van materiaal	Gips - kalk
Gebondenheid op basis van bindmiddel	Niet-hechtgebonden
Hoeveelheid (oppervlakte - dikte - aantal)	• 110,00 m ² - 1,00 cm - 1 stuk
Totaal volume	1,10 m ³
Identificatiemethode	Een monstername door de asbestdeskundige met laboanalyse door een asbestlabo.
Destructieve handeling voor identificatie	Nee
Opmerking	GEEN STOOKRUIMTE EN TRAPPENHAL.

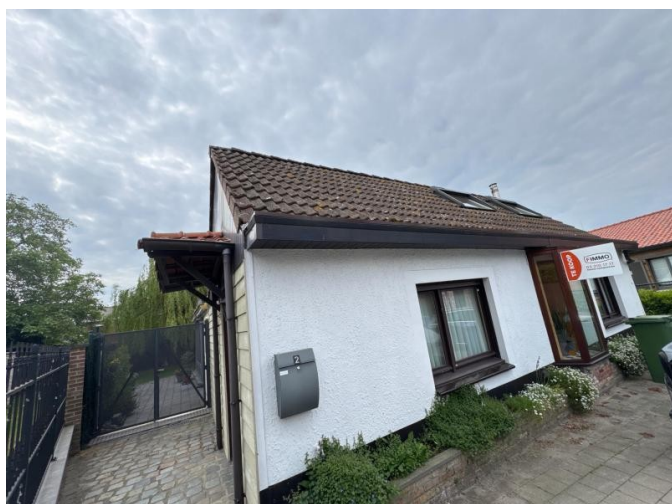
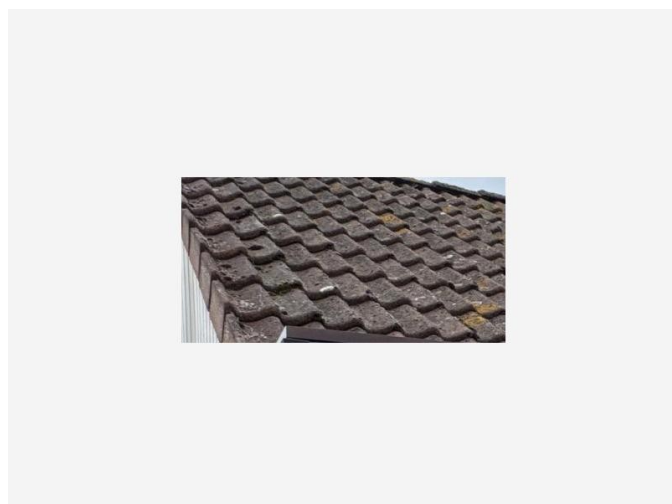
Beschrijving	Notitie	Terug te vinden op plannen
Fiche 6: Dakbedekking - pannen	De dakbedekking van het hoofdgebouw (hellend dak) bestaat uit dakpannen, die bijgevolg niet asbesthoudend zijn.	Plan 1.2: Verdieping
Fiche 7: Stookinstallatie vernieuwd	De stookinstallatie is vernieuwd. Dit is een vernieuwde Vaillant ketel, echter werd de keuring in kwestie uitgevoerd voor de verandering van het protocol. Dit zorgt ervoor dat er destijds geen foto is genomen van deze installatie.	Plan 1.2: Verdieping
