Asbestinventarisatetest

Antwerpsebaan 200, 2040 Antwerpen

Attestnummer : **20260417-000375.000**

Uitgegeven op : **17.04.2026**

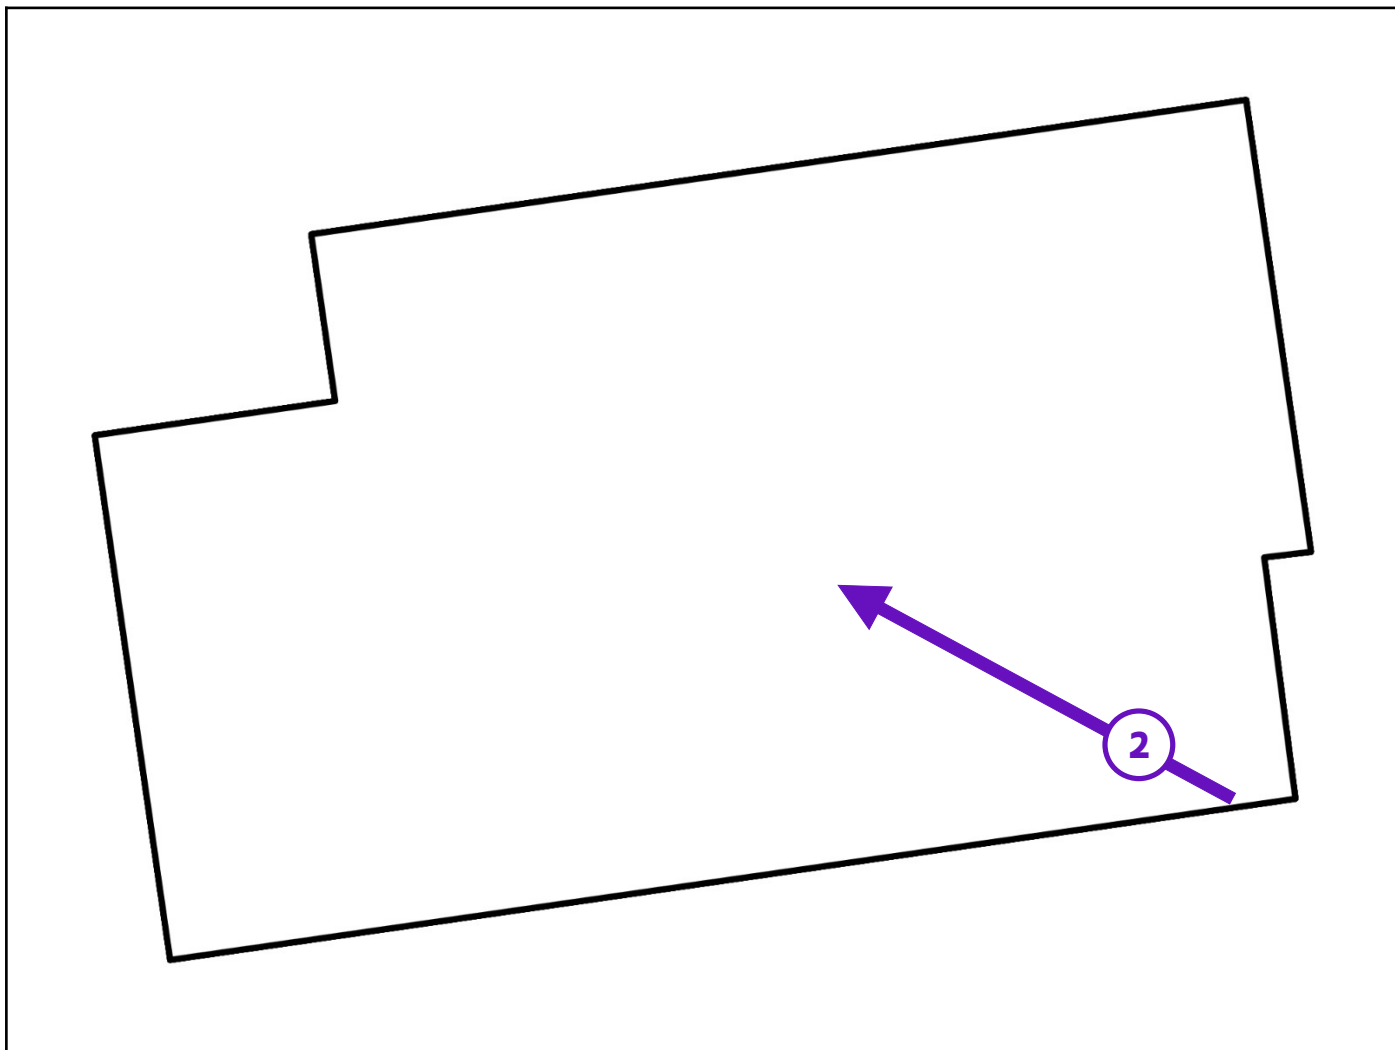
Plan 1.6: Hoofdgebouw plan

Beschrijving	Type	Actie
2. Leien dakkapel	Advies	-

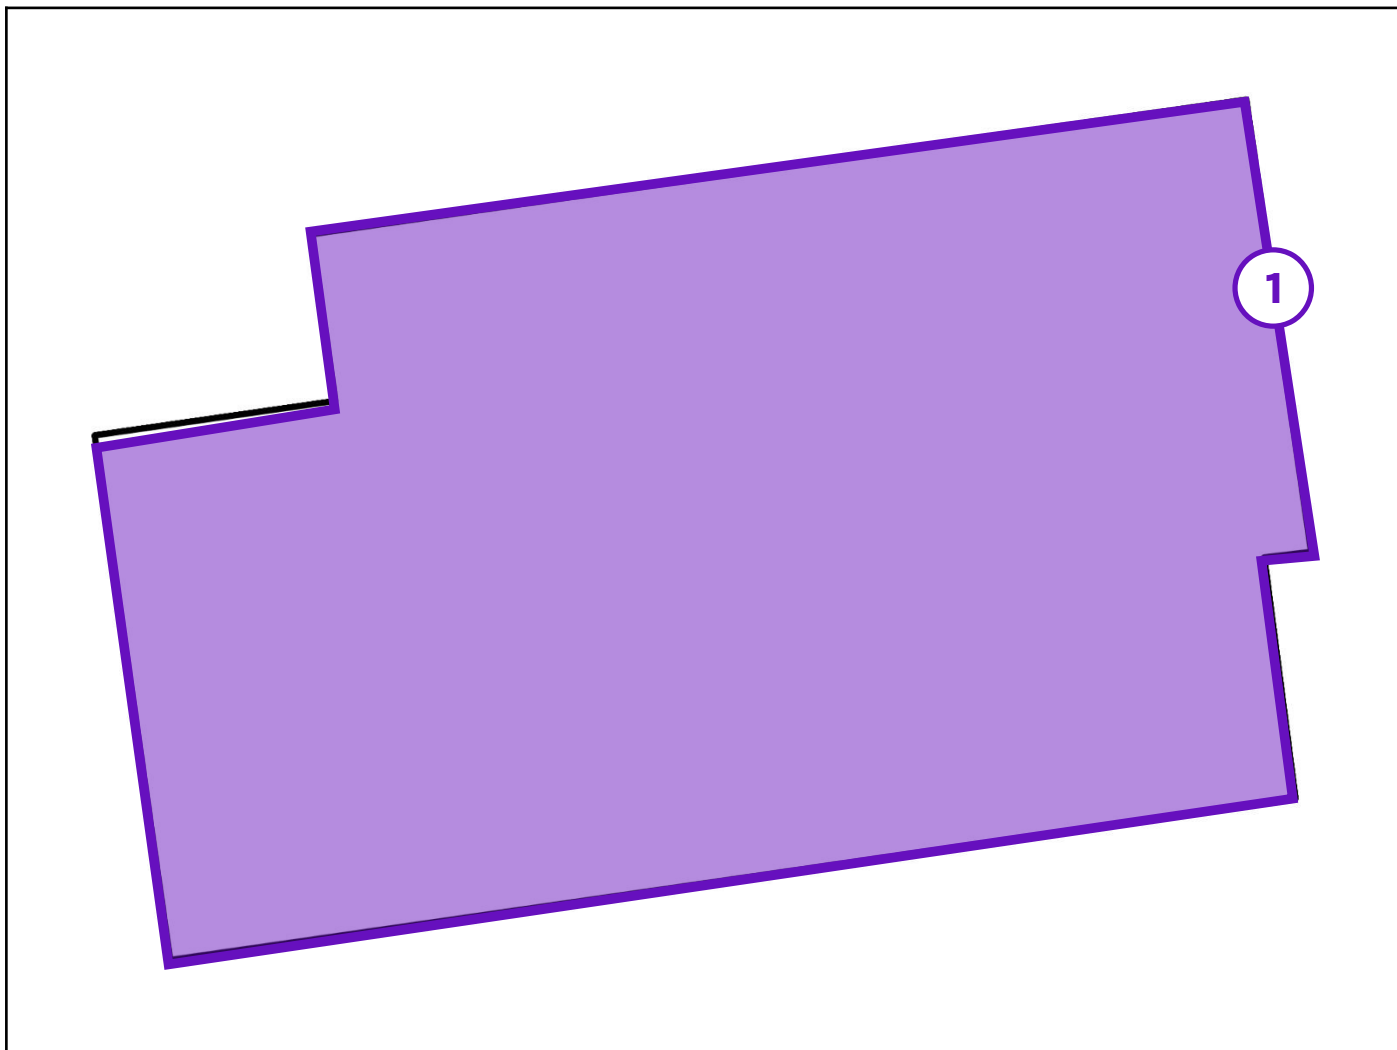
Plan 1.7: Hoofdgebouw plan

Beschrijving	Type	Actie
1. Dak (beperking)	Beperking	-

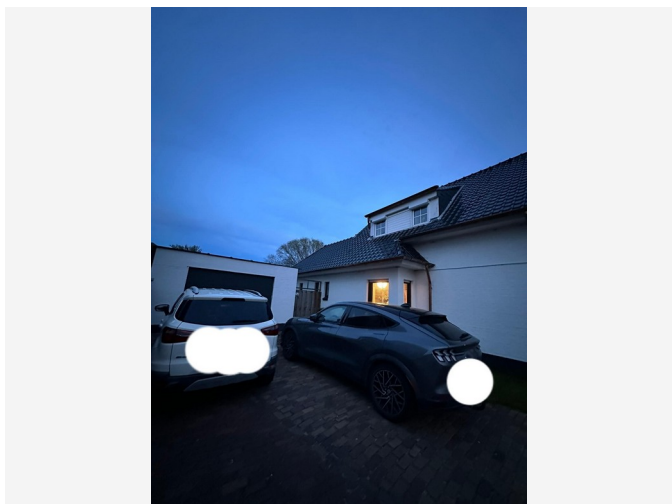
Situeringfoto

Tijdelijke beperking

Reden: Het te onderzoeken materiaal situeert zich hoger dan 3,50 m te rekenen vanaf een veilige ondergrond

Uitleg van de asbestdeskundige: In het kader van een asbestattest voor overdracht (verkoop, schenking), hoeven toepassingen die zich hoger dan 3,5m vanaf een veilige ondergrond situeren, niet onderzocht te worden. Het onderdak kon niet veilig geïnspecteerd worden.

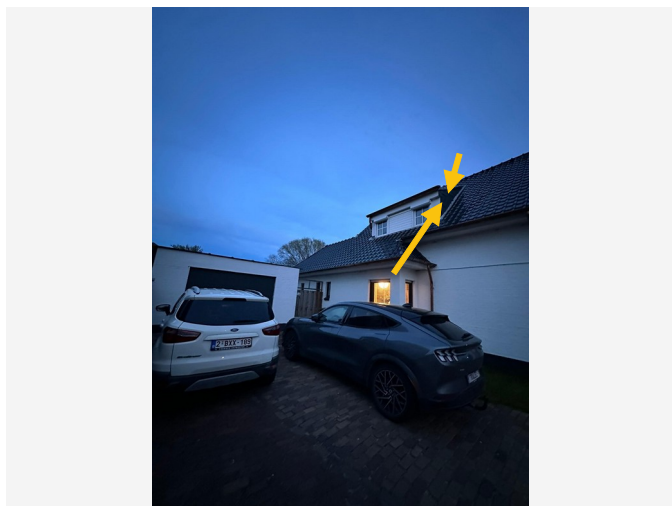
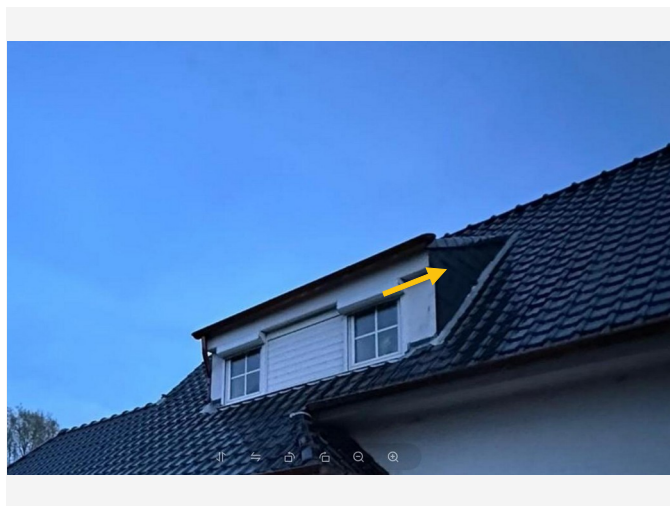
Informatie over een materiaal dat de asbestdeskundige niet kan waarnemen of vaststellen

De leien aan de zijgevel van het dakkapel konden niet van dichtbij geïnspecteerd worden. Een staal nemen was niet mogelijk. bij renovatie, bijkomend onderzoek aanbevolen om een staal te nemen van de leien.

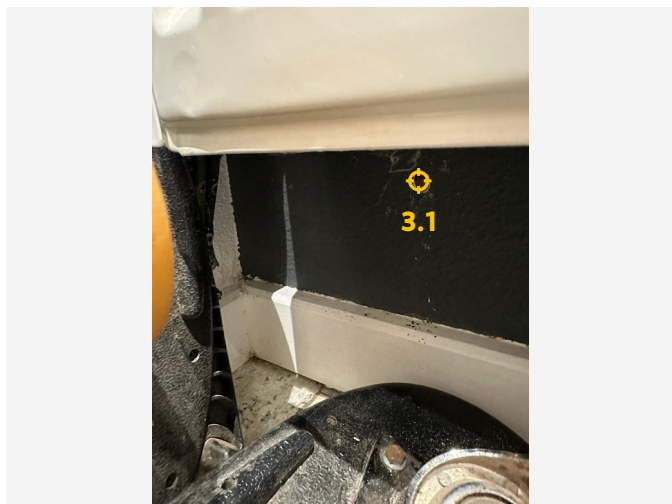
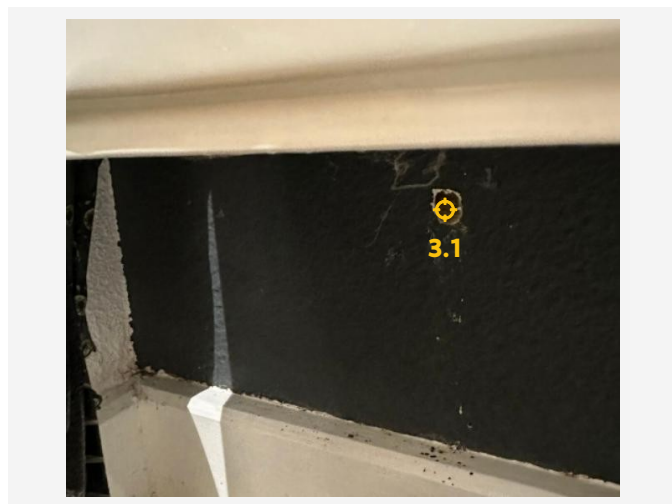
Geen asbest

#	Type	Referentie	Resultaat
3.1	Mengmonster	MM01	Geen asbest

Beschrijving	Pleisterwerk wanden
Omgeving	Binnen
Primaire drager	Binnenwand
Bindmiddel van materiaal	Gips - kalk
Gebondenheid op basis van bindmiddel	Niet-hechtgebonden
Hoeveelheid (oppervlakte - dikte - aantal)	• 300,00 m ² - 1,00 cm - 1 stuk
Totaal volume	3,00 m ³
Identificatiemethode	Een monstername door de asbestdeskundige met laboanalyse door een asbestlabo.
Destructieve handeling voor identificatie	Nee
Opmerking	De hoeveelheid is een zo nauwkeurig mogelijke opmeting. Hieraan kunnen evenwel geen rechten worden ontleend. Waar mogelijk, wordt staalname uitgevoerd conform het inspectieprotocol: in een droge ruimte zoals een slaapkamer, in een natte ruimte zoals een keuken of badkamer, in een traphal en in een stookruimte. Plafonds bevatten gyproc platen.
