# Asbestinventarisatetest

Grensstraat 17, 2950 Kapellen

Attestnummer : 20240120-000138.000

Uitgegeven op : 20.01.2024

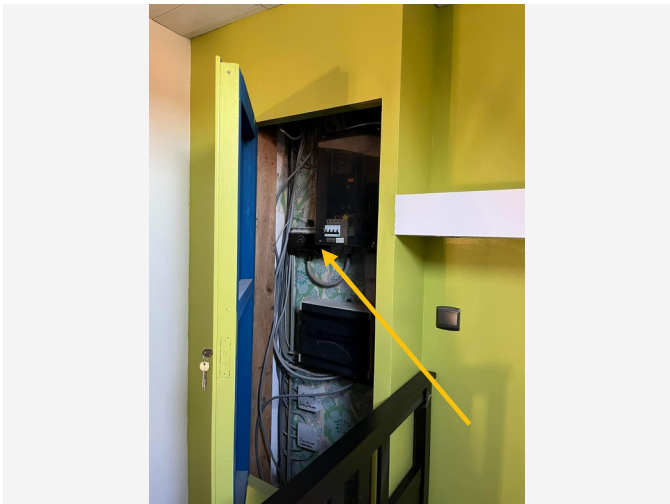
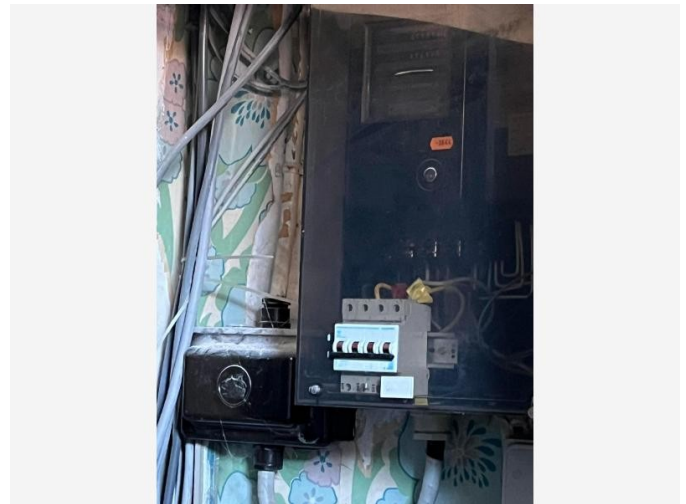
Overzichtsfoto

Detailfoto

Het asbestmateriaal valt onder de mijlpaal van 2040.

Eindbeoordeling materiaalrisico	Zeer laag materiaalrisico en/of zeer lage kans op vezelvrijgave
Opmerking	De toepassingen bevinden zich in een omkasting op de zolder verdieping. Wanneer de omkasting gesloten is vormt er slechts een zeer laag materiaalrisico.

Gebondenheid	Categorie 1: hechtgebonden in oorsprong
Asbestsoort (vezeltype)	Crocidoliet aanwezig
Asbestconcentratie	Laag (< 50%)
Afschermingsgraad van het gehele materiaal	Stootvaste afscherming of omkasting
Toestand van het materiaal	Onbeschadigd, niet verweerd

Beschrijving	Bakeliet
Omgeving	Binnen
Primaire drager	Communicatie en elektrische infrastructuur en uitrusting
Asbestmateriaal	Plaat, paneel, tablet - Type Bakeliet

- Zorg voor een veilig beheer. Vermijd het beschadigen van het asbestmateriaal. Controleer de toestand jaarlijks op wijzigingen.

- Eenvoudige handelingen: mag via doe-het-zelf of door werknemer(s) met opleidingsattest eenvoudige handelingen  
Vanwege het hecht karakter en de geschroefde bevestiging is een doe-het-zelf-verwijdering toegelaten.

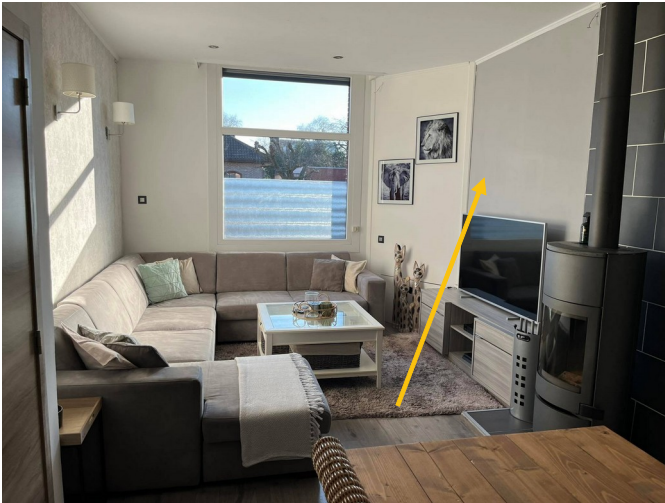
Vrije foto

Verschillende wanden werden afgewerkt met gyproc platen. Deze zijn niet asbesthoudend. Wat er zich achter deze platen bevindt is ons niet bekend. Wees waakzaam bij afbraakwerken en draag steeds de correcte persoonlijke bescherming.

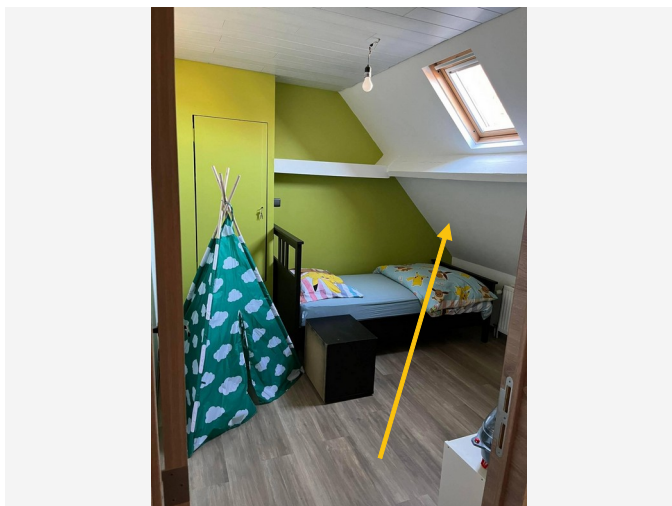
Vrije foto

Het onderdak van het schuin dak was aan de binnenzijde afgewerkt met gyproc en bijgevolg niet inspecteerbaar. Onderdaken kunnen steeds asbest bevatten. Wees waakzaam bij afbraakwerken en draag de correcte persoonlijke bescherming.

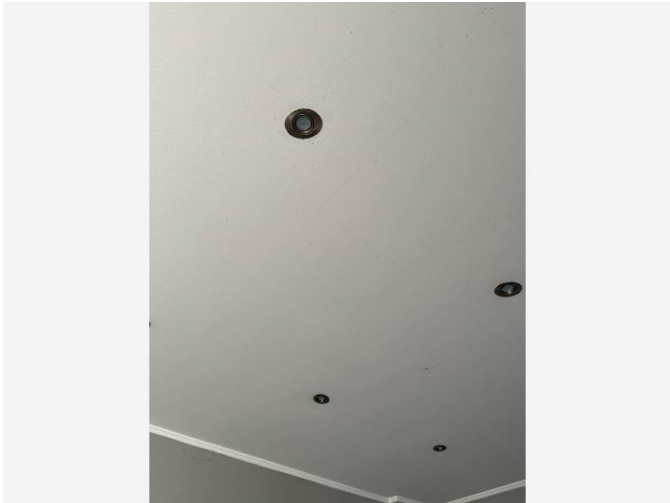
Vrije foto

Het plafond werd afgewerkt met gyproc platen of plafondafwerking. Deze materialen zijn niet asbesthoudend. Wat er zich achter deze platen bevindt is ons niet bekend. Wees waakzaam bij afbraakwerken en draag steeds de correcte persoonlijke bescherming.

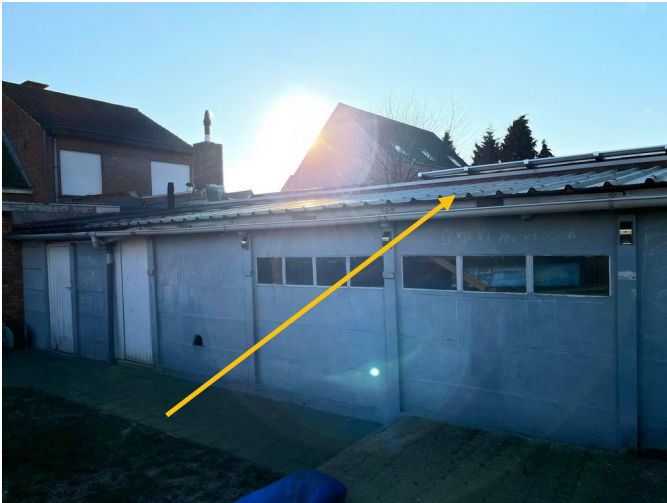
Vrije foto

De sandwichpanelen op de garage/aanbouw zijn vervaardigd uit metaal en bij gevolg niet asbestverdacht.

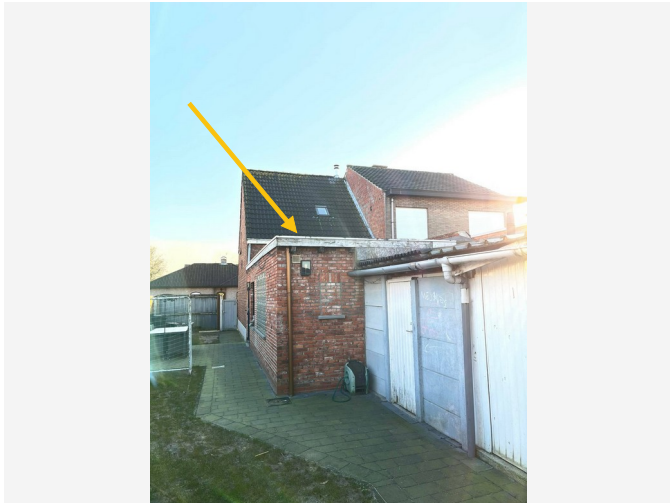
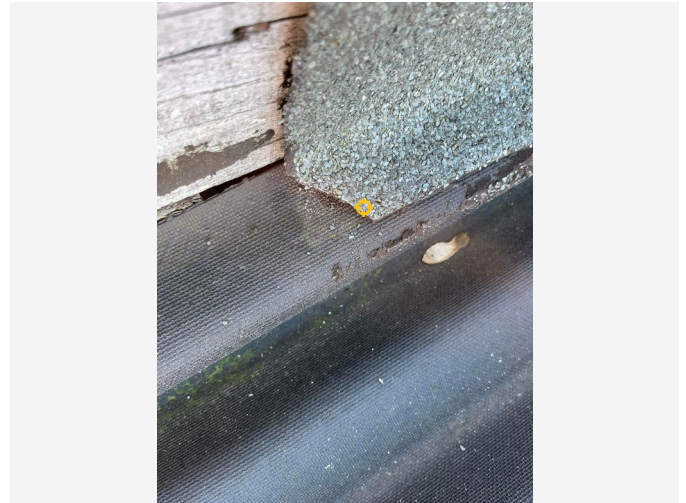
## Fiche 7: Roofing

## Conclusie

#	Type	Referentie	Resultaat
7.1	Puntmonster	2411708-01	Geen asbest

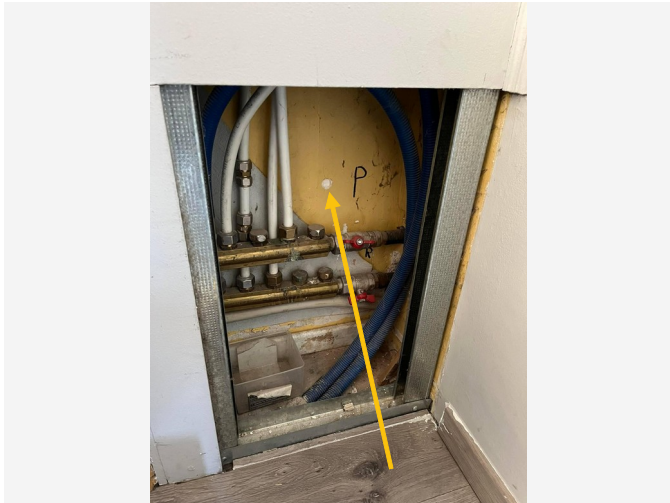
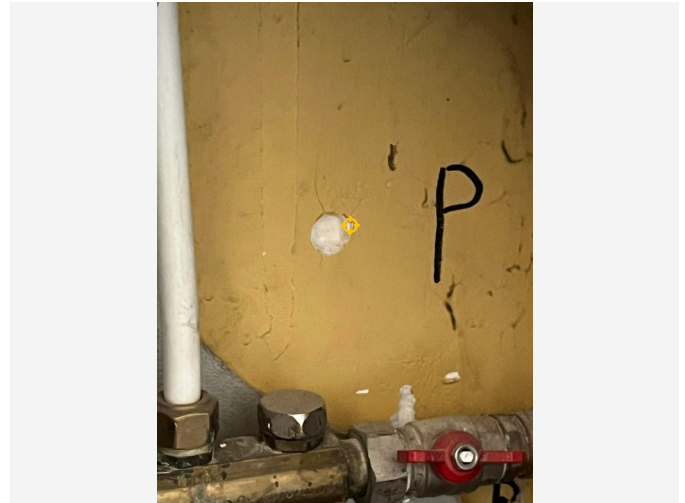
## Conclusie

#	Type	Referentie	Resultaat
8.1	Mengmonster	2411708-02	Geen asbest

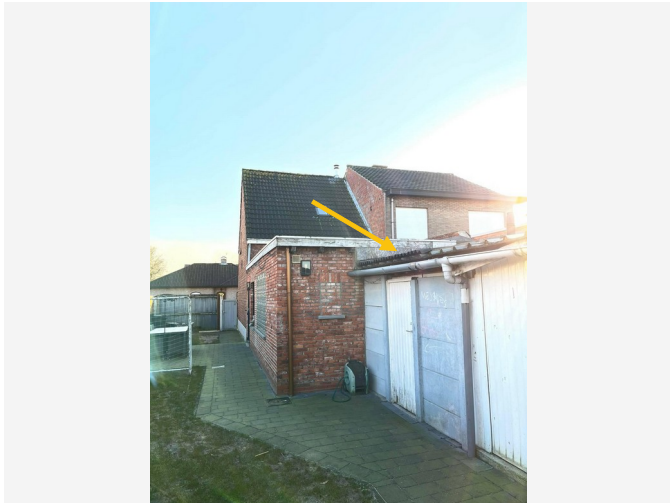
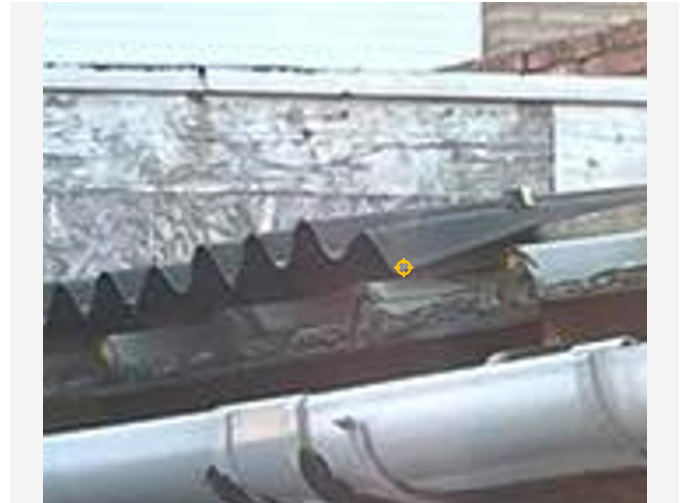
# Fiche 9: Golfplaat

## Conclusie

#	Type	Referentie	Resultaat
9.1	Puntmonster	2411708-03	Geen asbest
