Asbestinventarisatetest

Putsebaan 171, 2040 Antwerpen

Attestnummer : 20260507-000174.000

Niet-asbestveilig

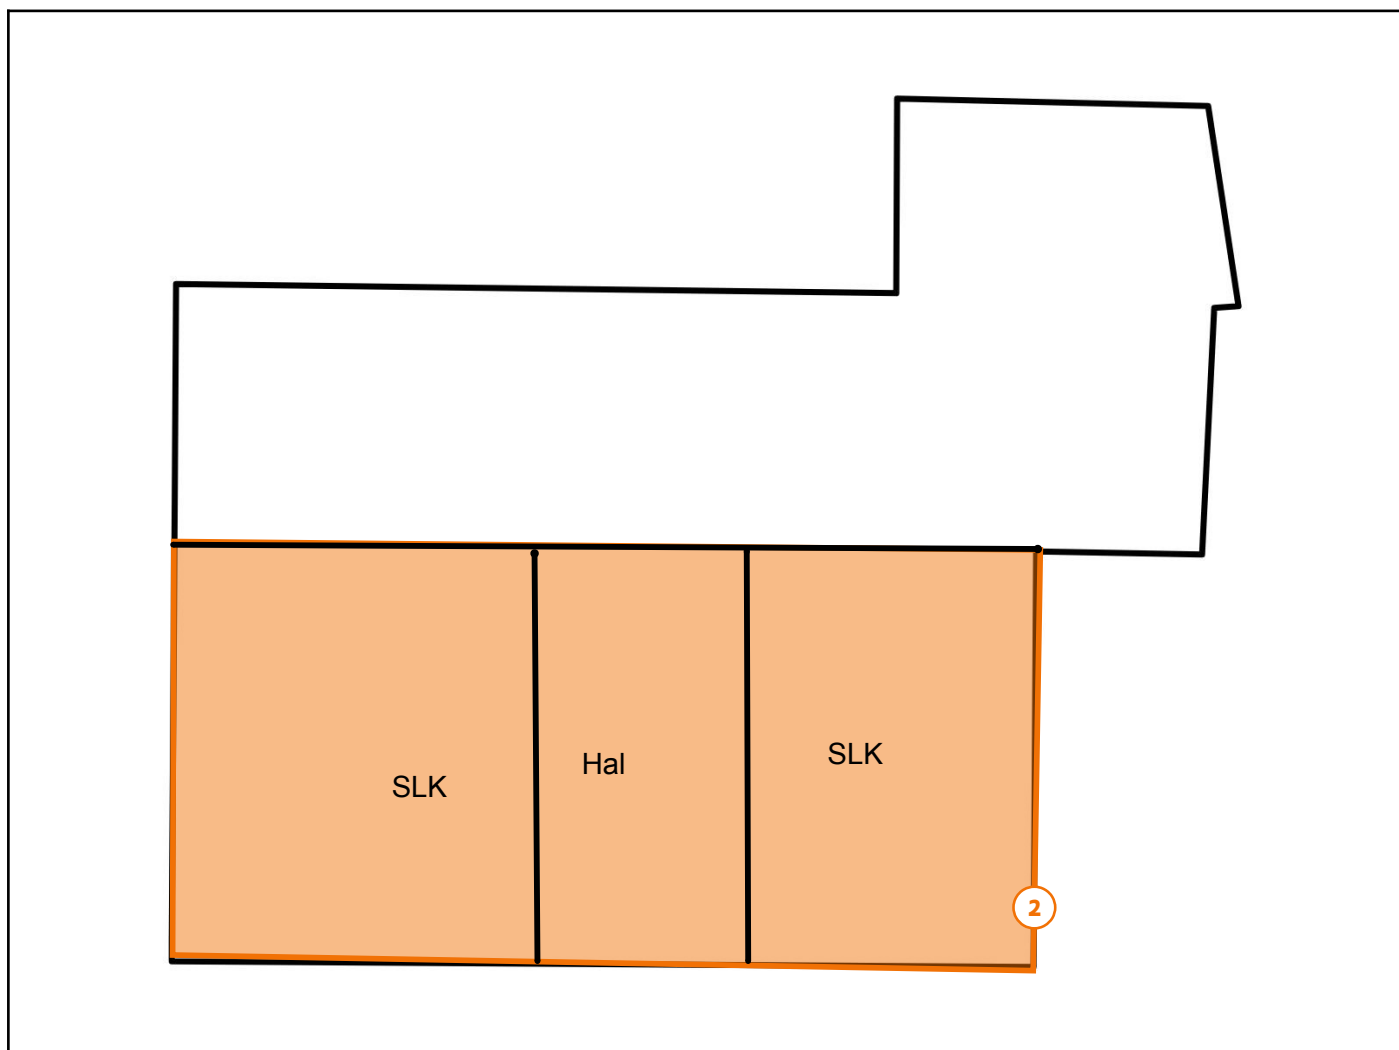
Plan 1.3: Verdieping 1

Beschrijving	Type	Actie
2. Onderdakplaten	Asbestmateriaal	Verwijderen

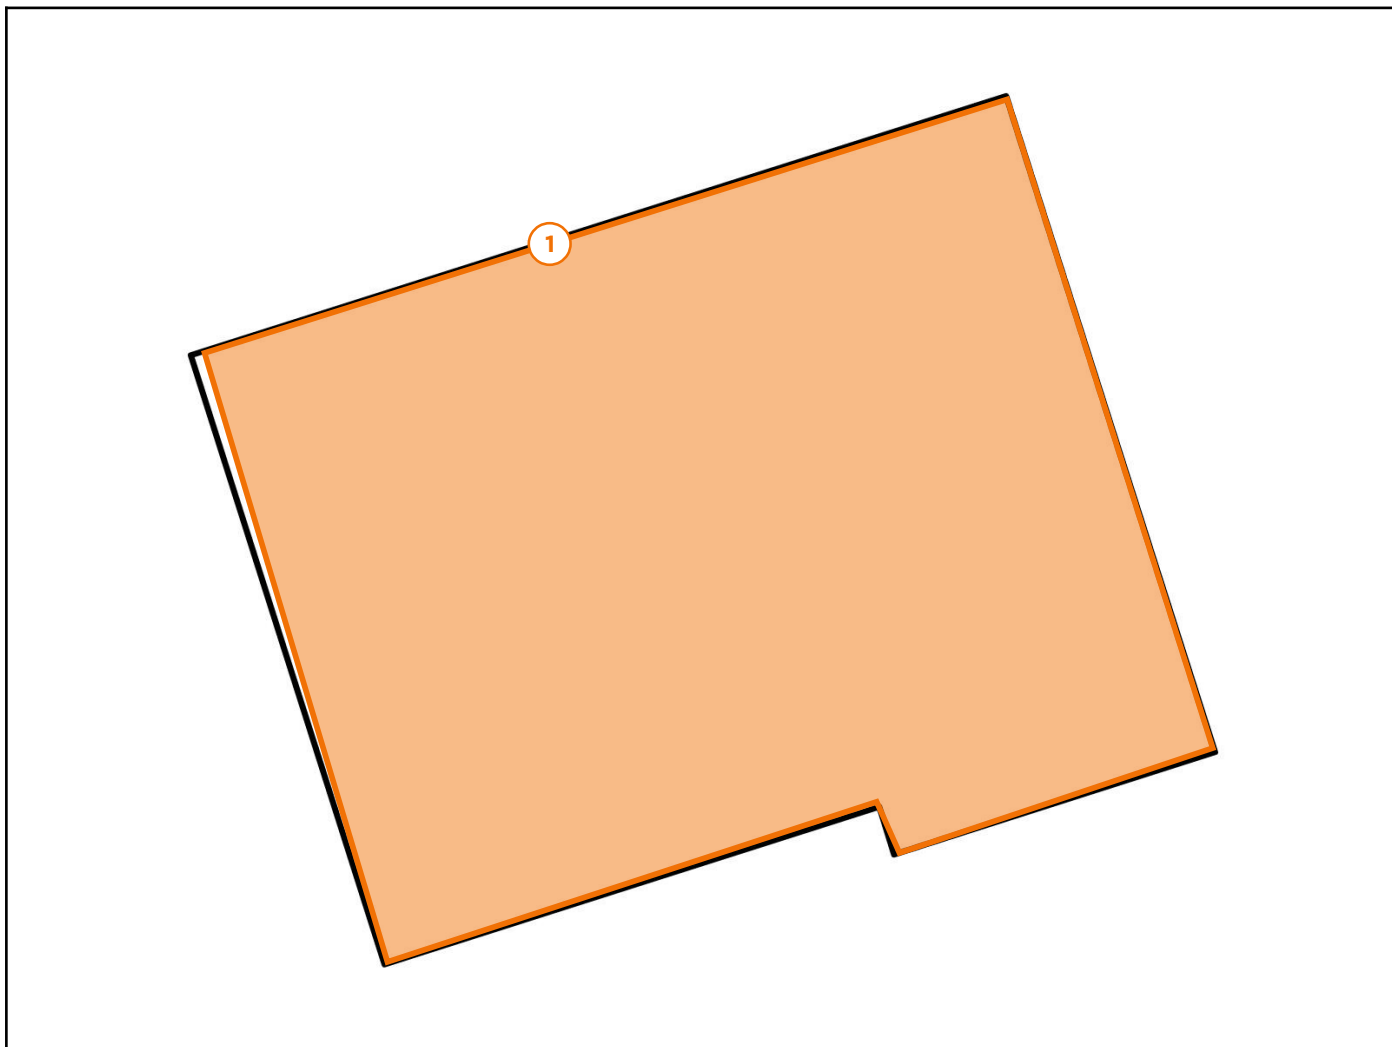
Plan 2.1: Bijgebouw plan

Beschrijving	Type	Actie
1. Golfplaten	Asbestmateriaal	Verwijderen

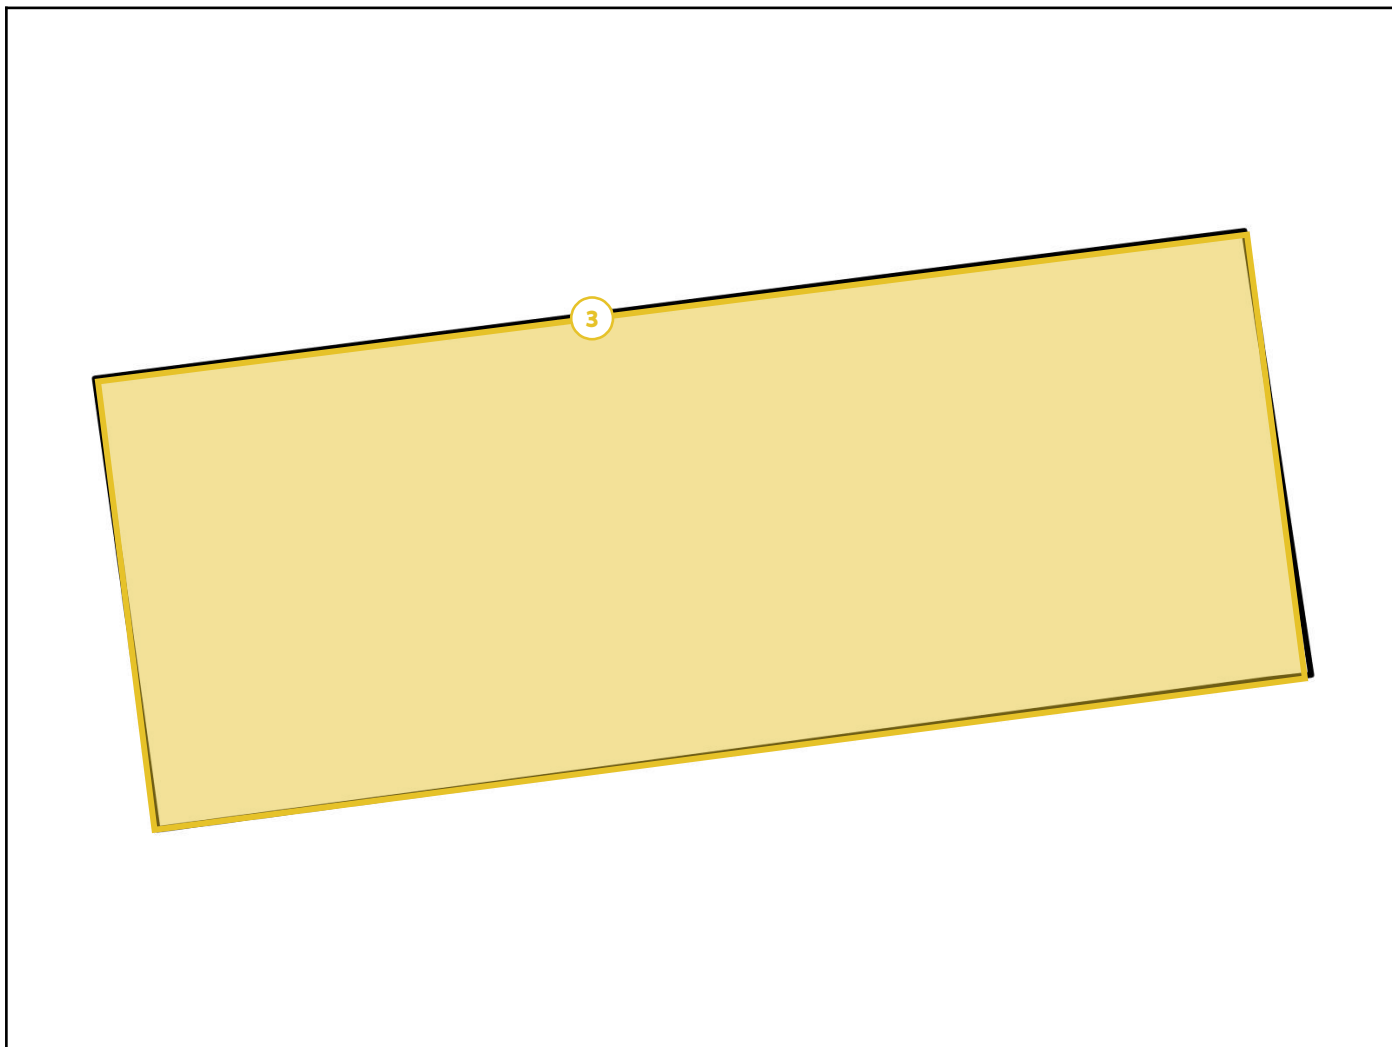
Plan 3.1: Bijgebouw plan

Beschrijving	Type	Actie
3. Roofing	Asbestmateriaal	Zorgvuldig beheren

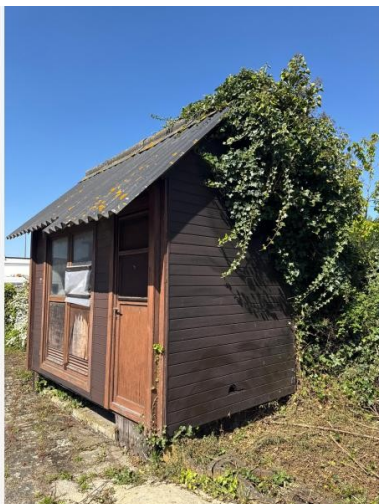
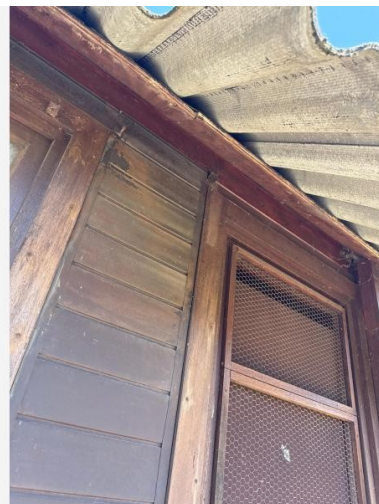
Het asbestmateriaal valt onder de mijlpaal van 2034.

Eindbeoordeling materiaalrisico	Verhoogd materiaalrisico en/of verhoogde kans op vezelvrijgave
---------------------------------	--

Gebondenheid	Categorie 1: hechtgebonden in oorsprong
Asbestsoort (vezeltype)	Crocidoliet aanwezig
Asbestconcentratie	Laag (< 50%)
Afschermingsgraad van het gehele materiaal	Geheel of deels vrij aan de buitenlucht, maar geen contact met binnenlucht
Toestand van het materiaal	Matig beschadigd, matig verweerd

Beschrijving	Golfplaten
Omgeving	Buiten
Primaire drager	Schuin dak
Asbestmateriaal	Dak- en gevelbekleding - Golfplaat
Bindmiddel van asbestmateriaal	Cement
Gebondenheid op basis van bindmiddel	Hecht
Hoeveelheid (oppervlakte - aantal)	<ul style="list-style-type: none">• 40,00 m² - 1 stuk
Totale oppervlakte	40,00 m ²
Eenvoudig bereikbaar	Ja
Bevestigingswijze	<ul style="list-style-type: none">• Onbekend
Identificatiemethode	<p>De asbestdeskundige beoordeelt het materiaal als asbestverdacht en dus asbesthoudend, en dit zonder monsternamen.</p> <p>Motivatie: De opdrachtgever weigert om het materiaal te laten bemonsteren.</p>
Destructieve handeling voor identificatie	Nee
Opmerking	Hoeveelheden zijn slechts een ruwe schatting en mogen niet gebruikt worden voor de opmaak van verwijderingsoffertes.

Verwijderen

- Zorg voor een veilig beheer. Vermijd het beschadigen van het asbestmateriaal. Controleer de toestand jaarlijks op wijzigingen.
- Hemelwater dat afspoelt van asbestcement daken of gevels kan asbestdeeltjes bevatten. Gebruik het enkel voor gesloten circuits (bv. spoelen toiletten). Reinig na het vervangen van het dak of de gevel de dakgoten en regenwaterput of -ton om asbesthoudend sediment of slib te verwijderen
- Voer bijkomende staalname(s) uit.

- Eenvoudige handelingen: mag via doe-het-zelf of door werknemer(s) met opleidingsattest eenvoudige handelingen
De toepassing kan in zijn geheel verwijderd worden zonder verdere beschadiging door een werknemer met opleidingsattest eenvoudige handelingen.

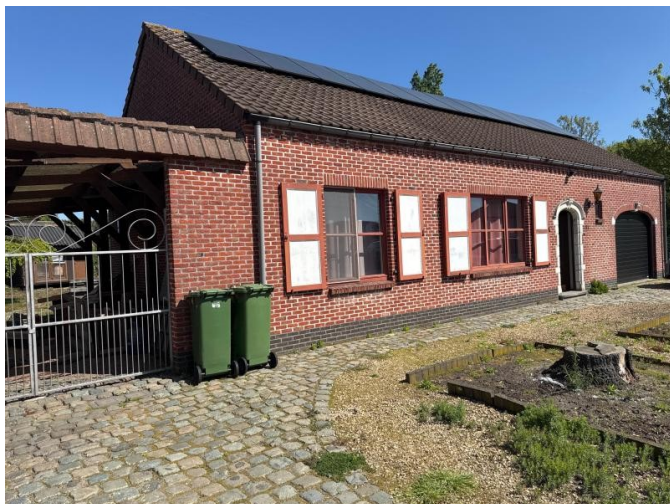
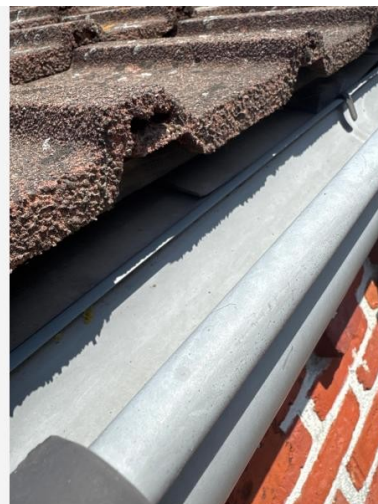
Het asbestmateriaal valt onder de mijlpaal van 2040.

Eindbeoordeling materiaalrisico	Verhoogd materiaalrisico en/of verhoogde kans op vezelvrijgave
---------------------------------	--

Gebondenheid	Categorie 1: hechtgebonden in oorsprong
Asbestsoort (vezeltype)	Crocidoliet aanwezig
Asbestconcentratie	Laag (< 50%)
Afschermingsgraad van het gehele materiaal	Geheel of deels vrij aan de binnenlucht, maar geen contact met binnenluchtstromen
Toestand van het materiaal	Licht beschadigd, licht verweerd. Intacte calciumsilicaatplaat of materiaal met categorie 3-gebondenheid

Beschrijving	Onderdakplaten
Omgeving	Binnen
Primaire drager	Schuin dak
Asbestmateriaal	Plaat, paneel, tablet - Type Menuiserite
Bindmiddel van asbestmateriaal	Cement
Gebondenheid op basis van bindmiddel	Hecht
Hoeveelheid (oppervlakte - dikte - aantal)	<ul style="list-style-type: none">• 80,00 m² - 1,00 cm - 2 stuks
Totaal volume	1,60 m ³
Eenvoudig bereikbaar	Ja
Bevestigingswijze	<ul style="list-style-type: none">• Geklemd
Identificatiemethode	<p>De asbestdeskundige beoordeelt het materiaal als asbestverdacht en dus asbesthoudend, en dit zonder monsternamen.</p> <p>Motivatie: De opdrachtgever weigert om het materiaal te laten bemonsteren.</p>
Destructieve handeling voor identificatie	Nee
Opmerking	<p>Hoeveelheden zijn slechts een ruwe schatting en mogen niet gebruikt worden voor de opmaak van verwijderingsoffertes. BIJ AFBRAAK STAAL NEMEN OM BIJHORENDE VERWIJDERICHECHNIEK AL DAN NIET TOE TE PASSEN.</p>

Verwijderen

- Zorg voor een veilig beheer. Vermijd het beschadigen van het asbestmateriaal. Controleer de toestand jaarlijks op wijzigingen.
- Voer bijkomende staalname(s) uit.

- Eenvoudige handelingen: mag via doe-het-zelf of door werknemer(s) met opleidingsattest eenvoudige handelingen
Indien de verwijdering kan gebeuren zonder verdere beschadiging mag dit gebeuren door een werknemer met opleidingsattest eenvoudige handelingen. Gebruik van een FFP3 mondkap wordt aangeraden.
- Eenvoudige handelingen: enkel door erkend asbestverwijderaar
Indien de verwijdering niet kan gebeuren zonder verdere beschadiging dient dit te gebeuren door een erkend verwijderaar.

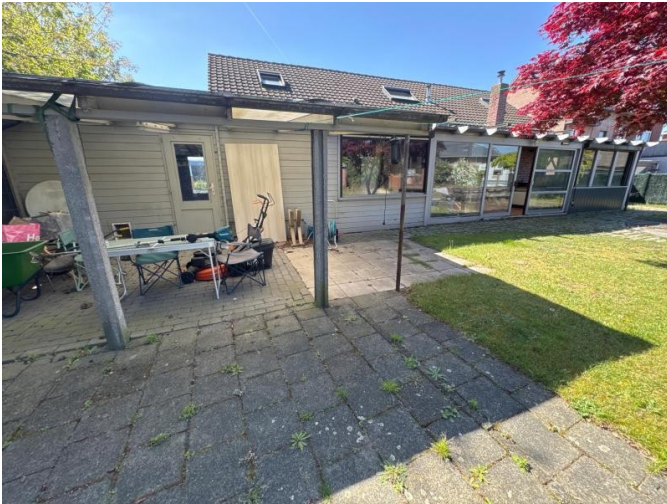
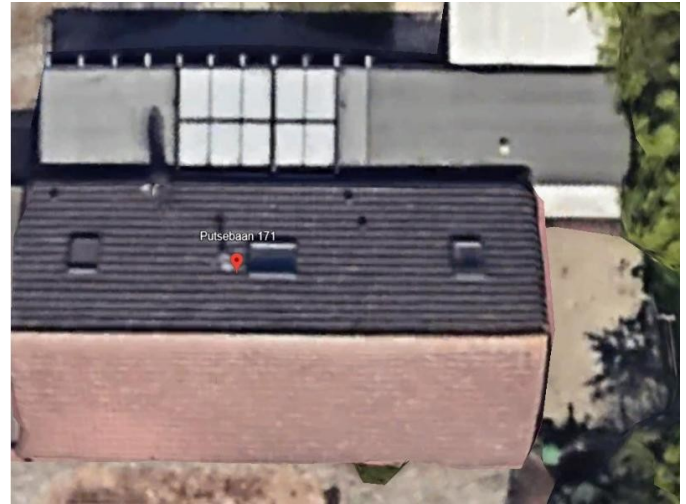
Het asbestmateriaal valt onder de mijlpaal van 2040.

Eindbeoordeling materiaalrisico	Laag materiaalrisico en/of verlaagde kans op vezelvrijgave
---------------------------------	--

Gebondenheid	Categorie 1: hechtgebonden in oorsprong
Asbestsoort (vezeltype)	Alleen chrysotiel aanwezig
Asbestconcentratie	Laag (< 50%)
Afschermingsgraad van het gehele materiaal	Geheel of deels vrij aan de buitenlucht, maar geen contact met binnenlucht
Toestand van het materiaal	Licht beschadigd, licht verweerd. Intacte calciumsilicaatplaat of materiaal met categorie 3-gebondenheid

Beschrijving	Roofing
Omgeving	Buiten
Primaire drager	Plat dak
Asbestmateriaal	Dak- en gevelbekleding - Roofing
Bindmiddel van asbestmateriaal	Bitumen (roofing, teer, asfalt)
Gebondenheid op basis van bindmiddel	Hecht
Hoeveelheid (oppervlakte - aantal)	<ul style="list-style-type: none"> • 20,00 m² - 1 stuk
Totale oppervlakte	20,00 m ²
Eenvoudig bereikbaar	Ja
Bevestigingswijze	<ul style="list-style-type: none"> • Verlijmd, ingegoten, versmeerd
Identificatiemethode	<p>De asbestdeskundige beoordeelt het materiaal als asbestverdacht en dus asbesthoudend, en dit zonder monstername.</p> <p>Motivatie: De monstername brengt andere schade aan dan schade die inherent is aan de monstername.</p>
Destructieve handeling voor identificatie	Nee
Opmerking	Hoeveelheden zijn slechts een ruwe schatting en mogen niet gebruikt worden voor de opmaak van verwijderingsoffertes. De roofing van het plat dak is vermoedelijk veranderd geweest na 2001 echter kan dit niet gestaafd worden met een bewijsdocument. De kans dat dit asbesthoudend is is zeer klein maar dient bij renovatie of sloop getest te worden om dit volledig uit te sluiten.

Zorgvuldig beheren

- Zorg voor een veilig beheer. Vermijd het beschadigen van het asbestmateriaal. Controleer de toestand jaarlijks op wijzigingen.
- Voer bijkomende staalname(s) uit.

- Eenvoudige handelingen: mag via doe-het-zelf of door werknemer(s) met opleidingsattest eenvoudige handelingen
Indien de verwijdering kan gebeuren zonder verdere beschadiging kan dit gebeuren door een werknemer met opleidingsattest eenvoudige handelingen.
- Eenvoudige handelingen: enkel door erkend asbestverwijderaar
Indien de verwijdering niet kan gebeuren zonder verdere beschadiging dient dit te gebeuren door een erkend verwijderaar.

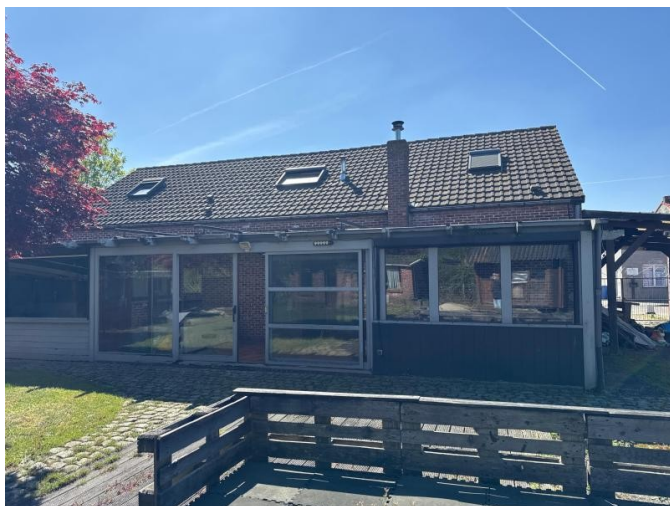
Tijdelijke beperking

Reden: Het te onderzoeken materiaal situeert zich hoger dan 3,50 m te rekenen vanaf een veilige ondergrond

Uitleg van de asbestdeskundige: Binnenkant van de schouw kan niet worden onderzocht wegens het feit dat dit zich op een afstand hoger dan 3,5m t.o.v. een vaste ondergrond bevindt. Verder is de schouw ook ingesloten.

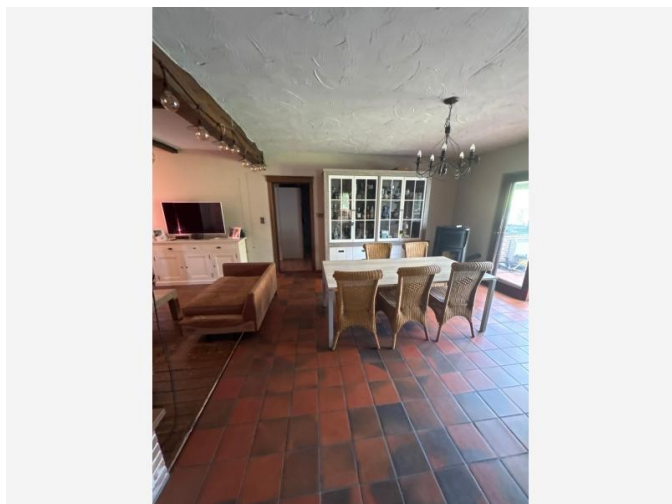
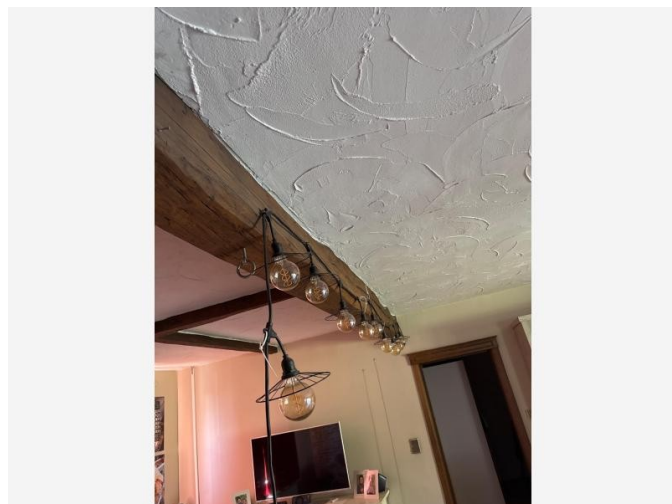
Geen asbest

#	Type	Referentie	Resultaat
6.1	Mengmonster	Pleisterwerk plafond	Geen asbest

Beschrijving	Pleisterwerk plafond
Omgeving	Binnen
Primaire drager	Plafond
Bindmiddel van materiaal	Gips - kalk
Gebondenheid op basis van bindmiddel	Niet-hechtgebonden
Hoeveelheid (oppervlakte - dikte - aantal)	• 280,00 m ² - 1,00 cm - 1 stuk
Totaal volume	2,80 m ³
Identificatiemethode	Een monstername door de asbestdeskundige met laboanalyse door een asbestlabo.
Destructieve handeling voor identificatie	Nee
Opmerking	GEEN STOOKRUIMTE EN TRAPPENHAL.

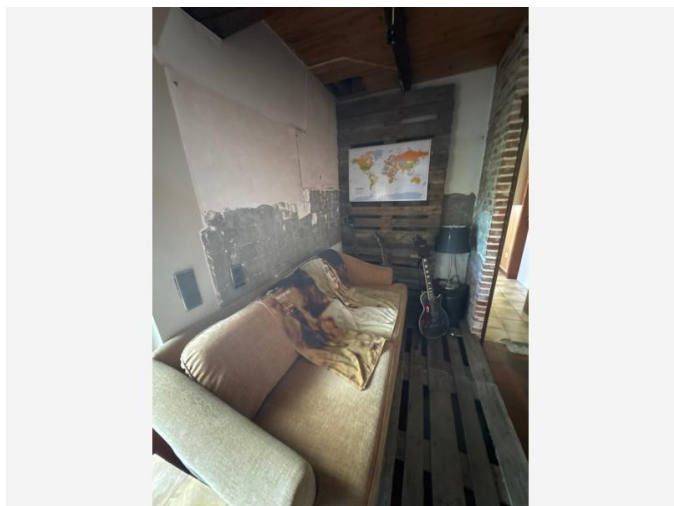
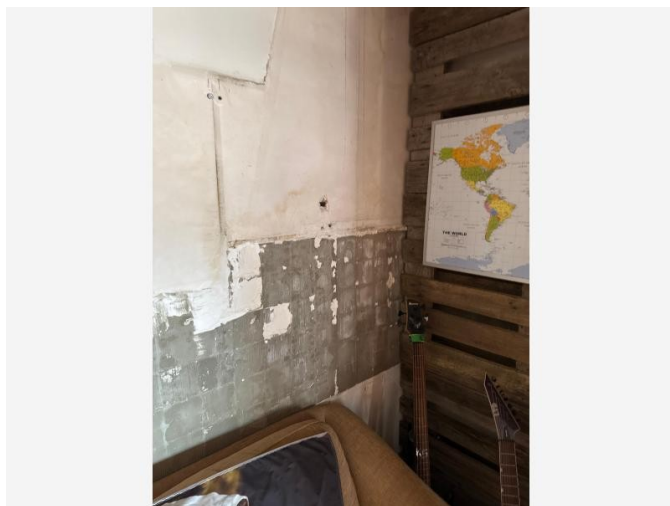
Geen asbest

#	Type	Referentie	Resultaat
7.1	Mengmonster	MM01 Pleisterwerk muur	Geen asbest

Beschrijving	Pleisterwerk muur
Omgeving	Binnen
Primaire drager	Binnenwand
Bindmiddel van materiaal	Gips - kalk
Gebondenheid op basis van bindmiddel	Niet-hechtgebonden
Hoeveelheid (oppervlakte - dikte - aantal)	• 110,00 m ² - 1,00 cm - 1 stuk
Totaal volume	1,10 m ³
Identificatiemethode	Een monstername door de asbestdeskundige met laboanalyse door een asbestlabo.
Destructieve handeling voor identificatie	Nee
Opmerking	GEEN STOOKRUIMTE EN TRAPPENHAL.

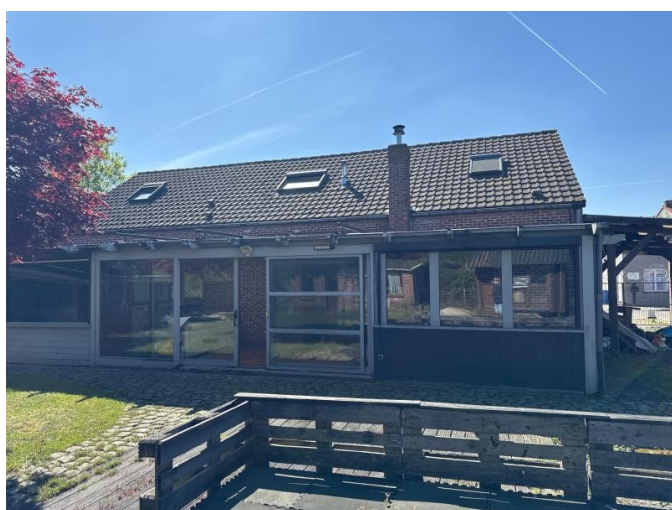
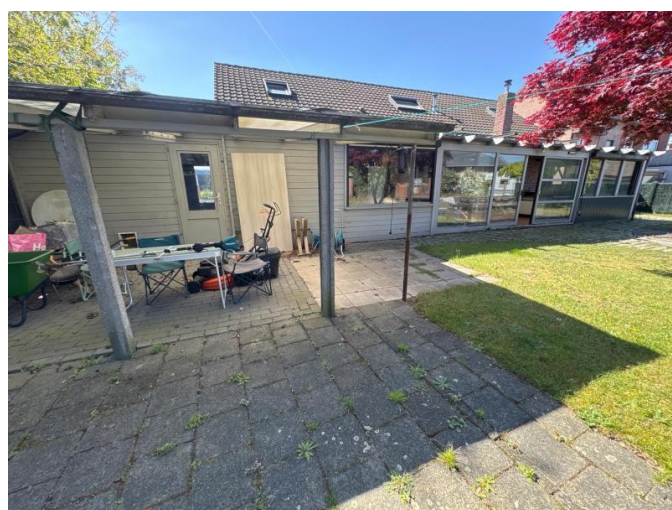
Beschrijving	Notitie	Terug te vinden op plannen
Fiche 8: Dakbedekking - pannen	De dakbedekking van het hoofdgebouw (hellend dak) bestaat uit dakpannen, die bijgevolg niet asbesthoudend zijn.	Plan 1.1: Gelijkvloers
