Asbestinventarisatetest

Ferdinand Pauwelsstraat 62, 2180 Antwerpen

Attestnummer : 20260413-000289.000

Uitgegeven op : 13.04.2026

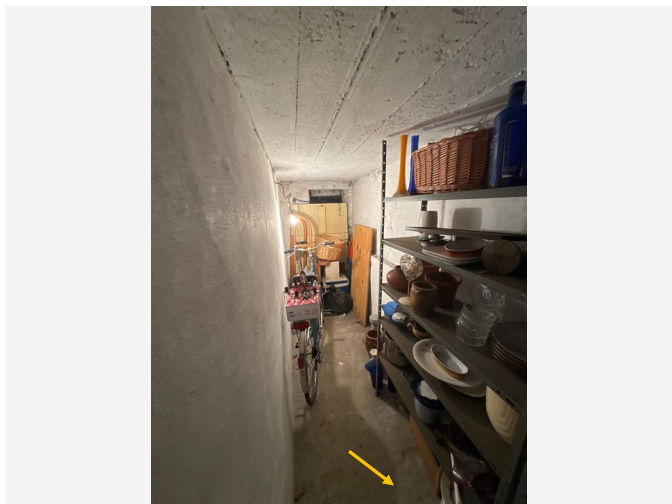
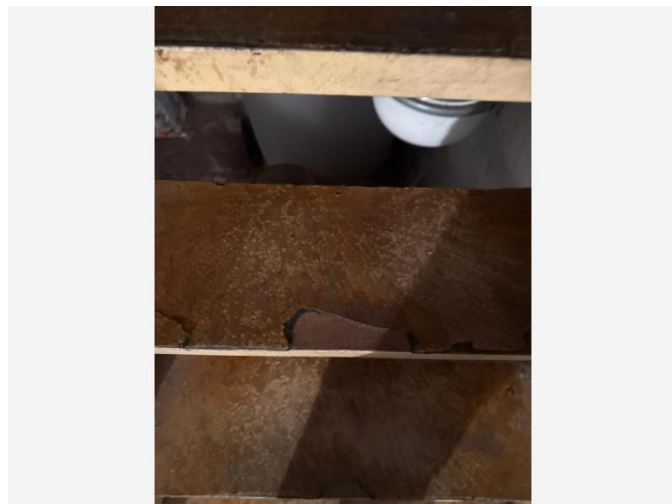
Het asbestmateriaal valt onder de mijlpaal van 2040.

Eindbeoordeling materiaalrisico	Verhoogd materiaalrisico en/of verhoogde kans op vezelvrijgave
---------------------------------	--

Gebondenheid	Categorie 1: hechtgebonden in oorsprong
Asbestsoort (vezeltype)	Crocidoliet aanwezig
Asbestconcentratie	Laag (< 50%)
Afschermingsgraad van het gehele materiaal	Geheel of deels vrij aan de binnenlucht, maar geen contact met binnenluchtstromen
Toestand van het materiaal	Licht beschadigd, licht verweerd. Intacte calciumsilicaatplaat of materiaal met categorie 3-gebondenheid

Beschrijving	Vloerzeil
Omgeving	Binnen
Primaire drager	Vloer
Asbestmateriaal	Prefab - afwerking - Vloerzeil
Bindmiddel van asbestmateriaal	Kunststof of -hars
Gebondenheid op basis van bindmiddel	Hecht
Hoeveelheid (oppervlakte - aantal)	• 2,00 m ² - 1 stuk
Totale oppervlakte	2,00 m ²
Eenvoudig bereikbaar	Ja
Bevestigingswijze	• Los (al dan niet bedekt)
Identificatiemethode	De asbestdeskundige beoordeelt het materiaal als asbestverdacht en dus asbesthoudend, en dit zonder monsternamen. Motivatie: De opdrachtgever weigert om het materiaal te laten bemonsteren.
Destructieve handeling voor identificatie	Nee
Opmerking	Hoeveelheden zijn slechts een ruwe schatting en mogen niet gebruikt worden voor de opmaak van verwijderingsoffertes.

Verwijderen

- Zorg voor een veilig beheer. Vermijd het beschadigen van het asbestmateriaal. Controleer de toestand jaarlijks op wijzigingen.
- Voer bijkomende staalname(s) uit.

- Eenvoudige handelingen: mag via doe-het-zelf of door werknemer(s) met opleidingsattest eenvoudige handelingen
Toepassing kan verwijderd worden zonder verdere beschadiging, gebruik van een FFP3 mondmasker wordt aangeraden. (indien de toepassing niet is verlijmd).
- Hermetische zone (erkend asbestverwijderaar)
Indien de toepassing niet verwijderd kan worden zonder verdere beschadiging dient dit gedaan te worden door een erkend verwijderaar.

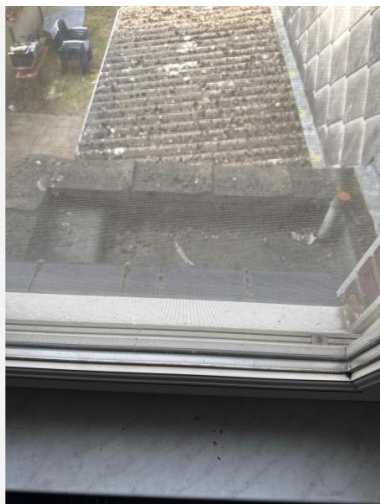
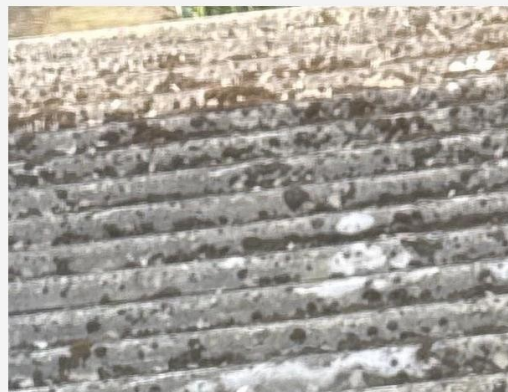
Het asbestmateriaal valt onder de mijlpaal van 2034.

De aangetroffen golfplaten bevatten hechtgebonden asbest. Bij onzorgvuldige verwijdering kunnen asbestvezels vrijkomen, wat een risico vormt voor de gezondheid.

Eindbeoordeling materiaalrisico	Verhoogd materiaalrisico en/of verhoogde kans op vezelvrijgave
---------------------------------	--

Gebondenheid	Categorie 1: hechtgebonden in oorsprong
Asbestsoort (vezeltype)	Crocidoliet aanwezig
Asbestconcentratie	Laag (< 50%)
Afschermingsgraad van het gehele materiaal	Geheel of deels vrij aan de buitenlucht, maar geen contact met binnenlucht
Toestand van het materiaal	Matig beschadigd, matig verweerd

Beschrijving	Golfplaten
Omgeving	Grenst aan binnen- en buitenlucht
Primaire drager	Schuin dak
Asbestmateriaal	Dak- en gevelbekleding - Golfplaat
Bindmiddel van asbestmateriaal	Cement
Gebondenheid op basis van bindmiddel	Hecht
Hoeveelheid (oppervlakte - aantal)	<ul style="list-style-type: none">• 40,00 m² - 1 stuk
Totale oppervlakte	40,00 m ²
Eenvoudig bereikbaar	Ja
Bevestigingswijze	<ul style="list-style-type: none">• Onbekend
Identificatiemethode	De asbestdeskundige beoordeelt het materiaal als asbesthoudend, en dit zonder monsternamen.
Destructieve handeling voor identificatie	Nee
Opmerking	Hoeveelheden zijn slechts een ruwe schatting en mogen niet gebruikt worden voor de opmaak van verwijderingsoffertes.

Verwijderen

- Zorg voor een veilig beheer. Vermijd het beschadigen van het asbestmateriaal. Controleer de toestand jaarlijks op wijzigingen.
- Hemelwater dat afspoelt van asbestcement daken of gevels kan asbestdeeltjes bevatten. Gebruik het enkel voor gesloten circuits (bv. spoelen toiletten). Reinig na het vervangen van het dak of de gevel de dakgoten en regenwaterput of -ton om asbesthoudend sediment of slib te verwijderen
- Voer bijkomende staalname(s) uit.

De verwijdering gebeurt bij voorkeur door een erkend asbestverwijderaar volgens de geldende wetgeving.

De golfplaten dienen in hun geheel en zonder breken of zagen verwijderd te worden.

Schroeven of bevestigingen worden voorzichtig losgemaakt met handgereedschap.

De platen mogen niet worden geslepen, geboord, gezaagd of gebroken.

De platen licht bevochtigen om stofvorming te beperken.

Na verwijdering worden de platen onmiddellijk verpakt in daartoe bestemde asbestfolie of -zakken en correct verzegeld.

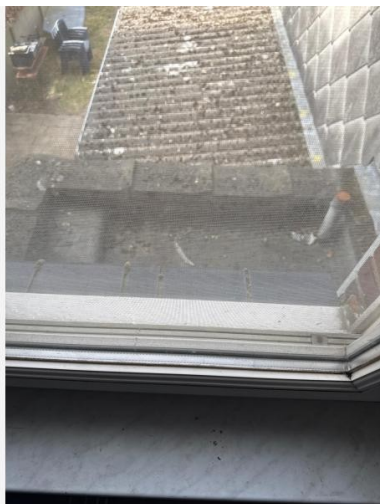
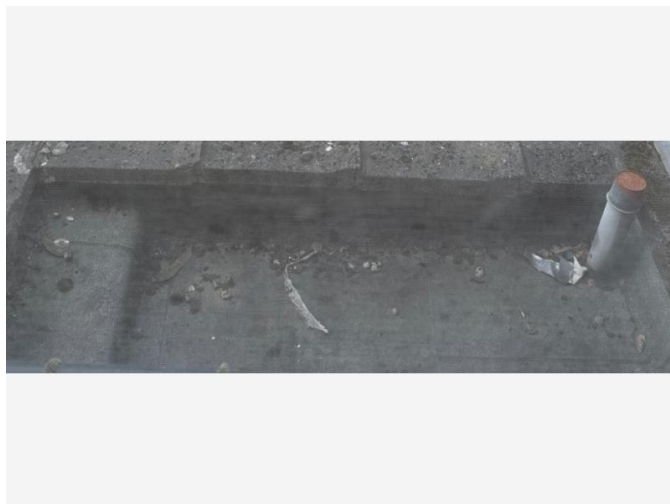
Het asbestmateriaal valt onder de mijlpaal van 2040.

Eindbeoordeling materiaalrisico	Laag materiaalrisico en/of verlaagde kans op vezelvrijgave
---------------------------------	--

Gebondenheid	Categorie 1: hechtgebonden in oorsprong
Asbestsoort (vezeltype)	Alleen chrysotiel aanwezig
Asbestconcentratie	Laag (< 50%)
Afschermingsgraad van het gehele materiaal	Geheel of deels vrij aan de buitenlucht, maar geen contact met binnenlucht
Toestand van het materiaal	Licht beschadigd, licht verweerd. Intacte calciumsilicaatplaat of materiaal met categorie 3-gebondenheid

Beschrijving	Roofing
Omgeving	Buiten
Primaire drager	Plat dak
Asbestmateriaal	Dak- en gevelbekleding - Roofing
Bindmiddel van asbestmateriaal	Bitumen (roofing, teer, asfalt)
Gebondenheid op basis van bindmiddel	Hecht
Hoeveelheid (oppervlakte - aantal)	<ul style="list-style-type: none"> • 20,00 m² - 1 stuk
Totale oppervlakte	20,00 m ²
Eenvoudig bereikbaar	Ja
Bevestigingswijze	<ul style="list-style-type: none"> • Verlijmd, ingegoten, versmeerd
Identificatiemethode	<p>De asbestdeskundige beoordeelt het materiaal als asbestverdacht en dus asbesthoudend, en dit zonder monstername.</p> <p>Motivatie: De monstername brengt andere schade aan dan schade die inherent is aan de monstername.</p>
Destructieve handeling voor identificatie	Nee
Opmerking	<p>Hoeveelheden zijn slechts een ruwe schatting en mogen niet gebruikt worden voor de opmaak van verwijderingsoffertes. De roofing van het plat dak is vermoedelijk veranderd geweest na 2001 echter kan dit niet gestaafd worden met een bewijsdocument. De kans dat dit asbesthoudend is is zeer klein maar dient bij renovatie of sloop getest te worden om dit volledig uit te sluiten.</p>

Zorgvuldig beheren

- Zorg voor een veilig beheer. Vermijd het beschadigen van het asbestmateriaal. Controleer de toestand jaarlijks op wijzigingen.
- Voer bijkomende staalname(s) uit.

- Eenvoudige handelingen: mag via doe-het-zelf of door werknemer(s) met opleidingsattest eenvoudige handelingen
Indien de verwijdering kan gebeuren zonder verdere beschadiging kan dit gebeuren door een werknemer met opleidingsattest eenvoudige handelingen.
- Eenvoudige handelingen: enkel door erkend asbestverwijderaar
Indien de verwijdering niet kan gebeuren zonder verdere beschadiging dient dit te gebeuren door een erkend verwijderaar.

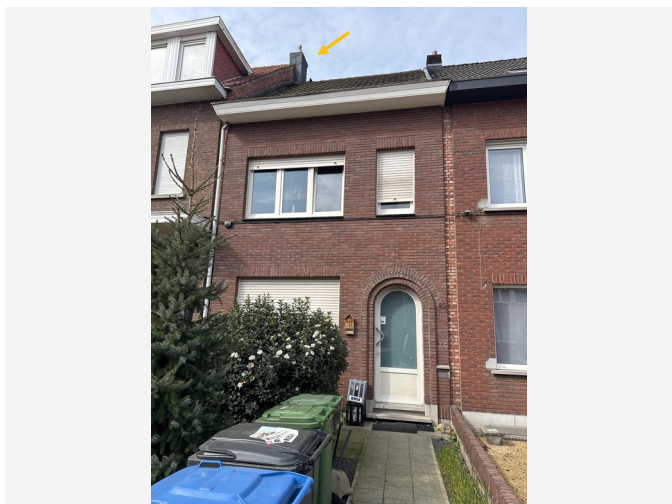
Tijdelijke beperking

Reden: Het te onderzoeken materiaal situeert zich hoger dan 3,50 m te rekenen vanaf een veilige ondergrond

Uitleg van de asbestdeskundige: Binnenkant van de schouw kan niet worden onderzocht wegens het feit dat dit zich op een afstand hoger dan 3,5m t.o.v. een vaste ondergrond bevindt. Verder is de schouw ook ingesloten.

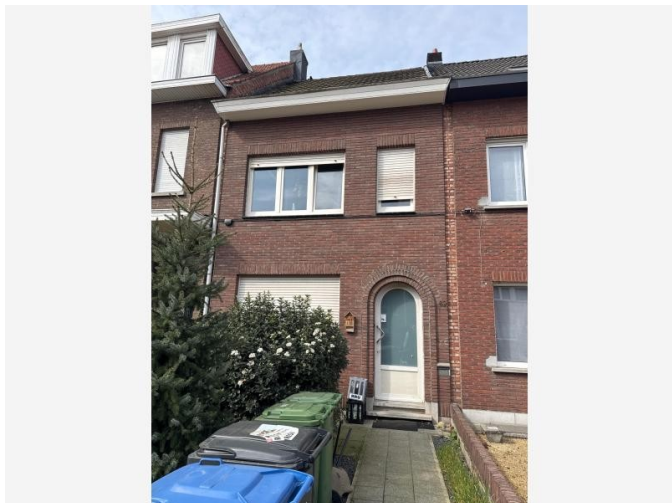
Fiche 5: Materialen onder dakbedekking - onderdakplaten

Permanente beperking

Reden: Er is geen volledige risicobeoordeling mogelijk

Uitleg van de asbestdeskundige: Dakafwerking zorgt ervoor dat de materialen onder de dakbedekking niet zichtbaar zijn. Optillen van een dakpan was ook niet mogelijk. Dit sluit de aanwezigheid van een onderdak in asbestcement niet uit.

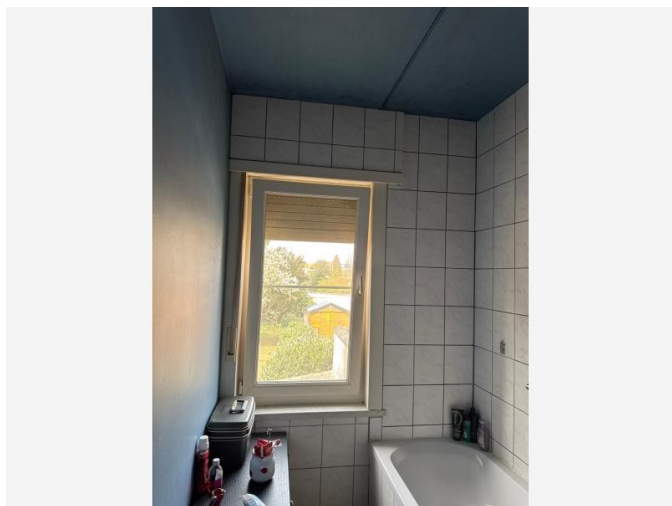
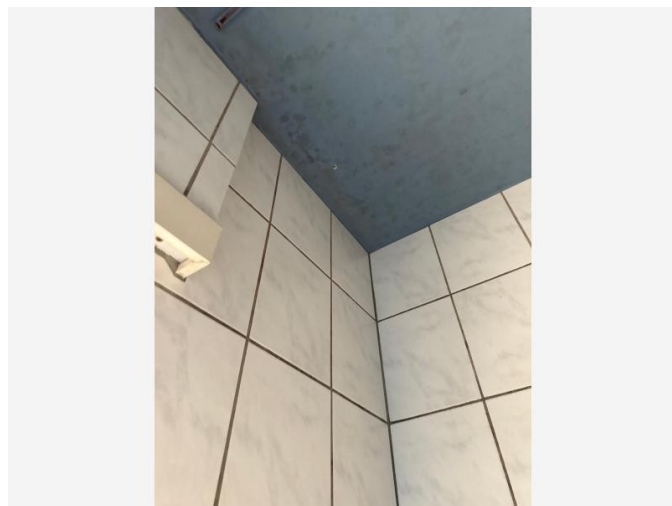
Fiche 7: Pleisterwerk plafond

Geen asbest

#	Type	Referentie	Resultaat
7.1	Mengmonster	Pleisterwerk plafond	Geen asbest

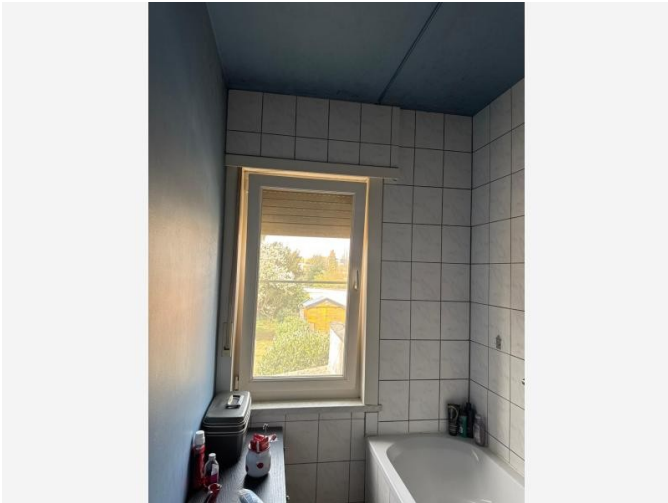
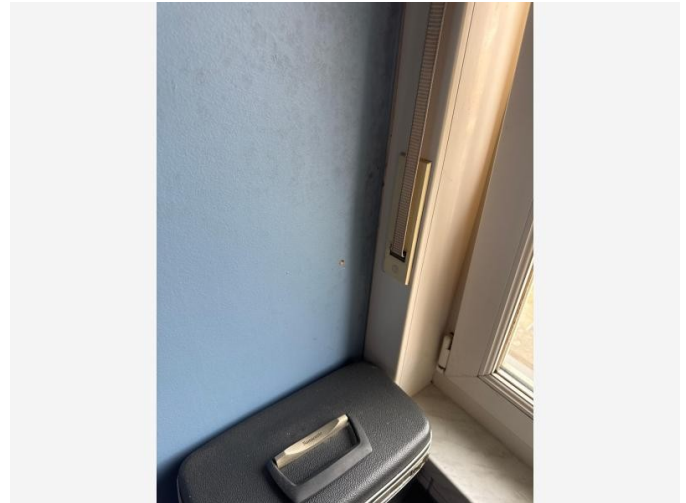
Fiche 8: Pleisterwerk muur

Geen asbest

#	Type	Referentie	Resultaat
8.1	Mengmonster	MM01 Pleisterwerk muur	Geen asbest

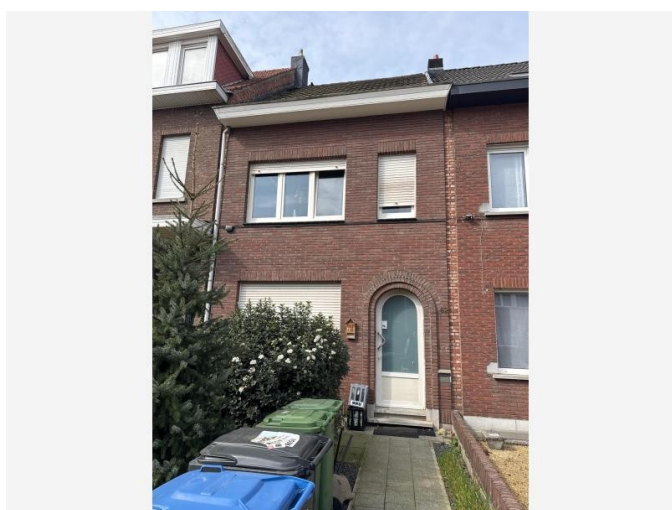
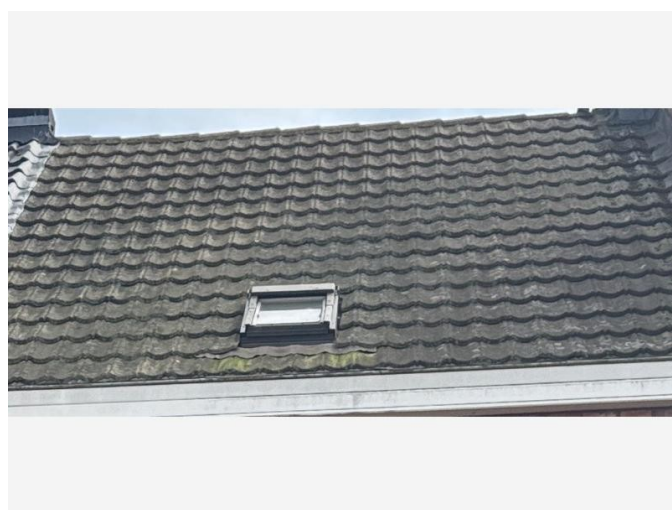
Beschrijving	Notitie	Terug te vinden op plannen
Fiche 9: Dakbedekking - pannen	De dakbedekking van het hoofdgebouw (hellend dak) bestaat uit dakpannen, die bijgevolg niet asbesthoudend zijn.	Plan 1.4: Zolder
