Asbestinventarisatetest

Edisonlaan 20, 2180 Antwerpen

Attestnummer : 20260521-000340.000

Uitgegeven op : 21.05.2026

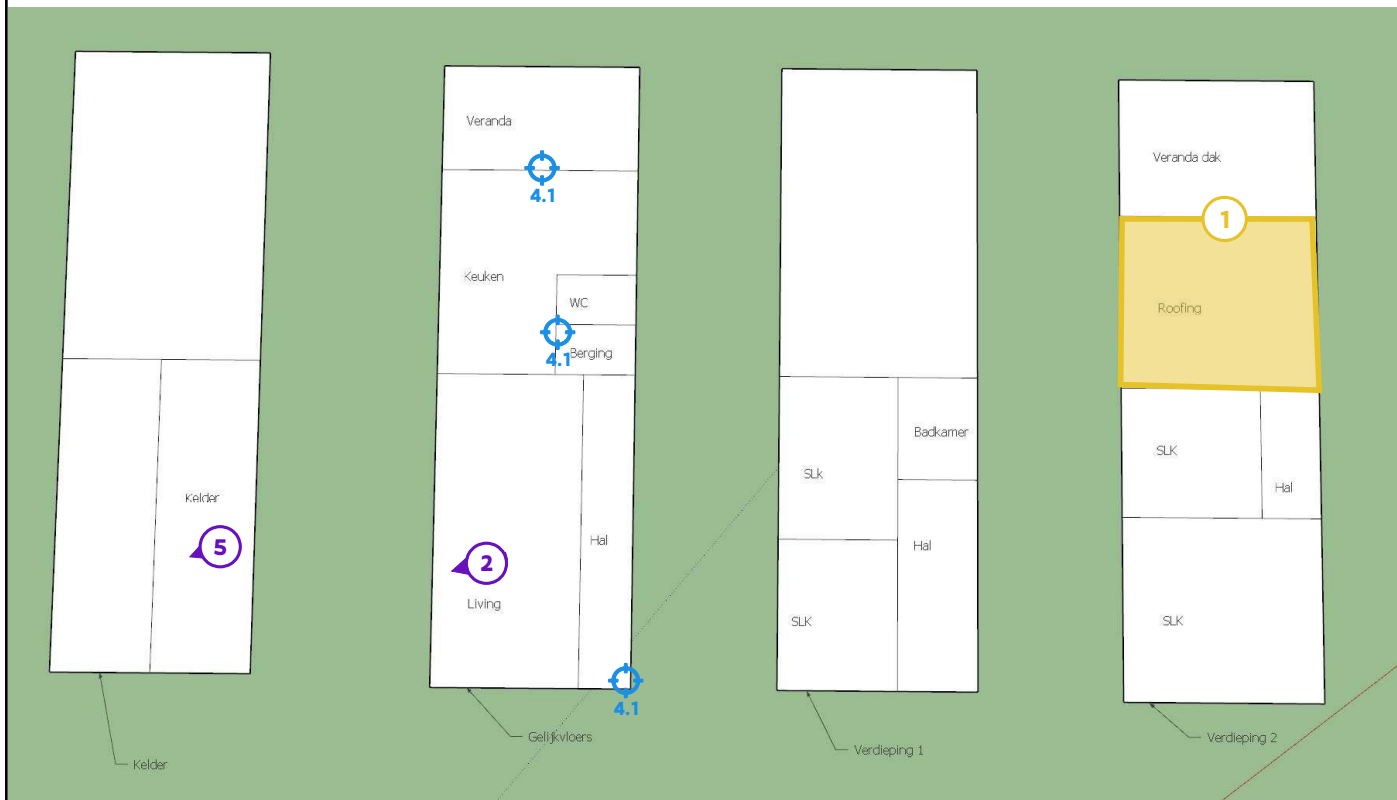
Plan 1.1: Plan

Fiche betreffende onderliggende lagen is geldig over de gehele scope van inspectie.
Alle binnenmuren bevatten pleisterwerk.

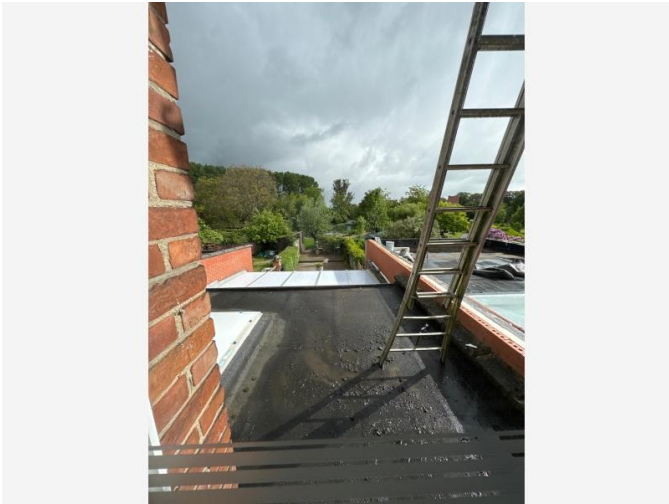
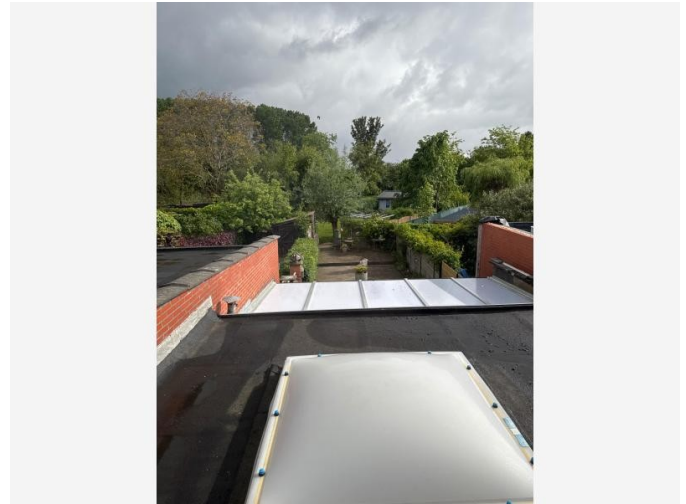
Het asbestmateriaal valt onder de mijlpaal van 2040.

Eindbeoordeling materiaalrisico	Laag materiaalrisico en/of verlaagde kans op vezelvrijgave
---------------------------------	--

Gebondenheid	Categorie 1: hechtgebonden in oorsprong
Asbestsoort (vezeltype)	Alleen chrysotiel aanwezig
Asbestconcentratie	Laag (< 50%)
Afschermingsgraad van het gehele materiaal	Geheel of deels vrij aan de buitenlucht, maar geen contact met binnenlucht
Toestand van het materiaal	Licht beschadigd, licht verweerd. Intacte calciumsilicaatplaat of materiaal met categorie 3-gebondenheid

Beschrijving	Roofing
Omgeving	Buiten
Primaire drager	Plat dak
Asbestmateriaal	Dak- en gevelbekleding - Roofing
Bindmiddel van asbestmateriaal	Bitumen (roofing, teer, asfalt)
Gebondenheid op basis van bindmiddel	Hecht
Hoeveelheid (oppervlakte - aantal)	<ul style="list-style-type: none"> • 20,00 m² - 1 stuk
Totale oppervlakte	20,00 m ²
Eenvoudig bereikbaar	Ja
Bevestigingswijze	<ul style="list-style-type: none"> • Verlijmd, ingegoten, versmeerd
Identificatiemethode	<p>De asbestdeskundige beoordeelt het materiaal als asbestverdacht en dus asbesthoudend, en dit zonder monstername.</p> <p>Motivatie: De monstername brengt andere schade aan dan schade die inherent is aan de monstername.</p>
Destructieve handeling voor identificatie	Nee
Opmerking	<p>Hoeveelheden zijn slechts een ruwe schatting en mogen niet gebruikt worden voor de opmaak van verwijderingsoffertes. De roofing van het plat dak is vermoedelijk veranderd geweest na 2001 echter kan dit niet gestaafd worden met een bewijsdocument. De kans dat dit asbesthoudend is is zeer klein maar dient bij renovatie of sloop getest te worden om dit volledig uit te sluiten.</p>

- Zorg voor een veilig beheer. Vermijd het beschadigen van het asbestmateriaal. Controleer de toestand jaarlijks op wijzigingen.
- Voer bijkomende staalname(s) uit.

- Eenvoudige handelingen: mag via doe-het-zelf of door werknemer(s) met opleidingsattest eenvoudige handelingen
Indien de verwijdering kan gebeuren zonder verdere beschadiging kan dit gebeuren door een werknemer met opleidingsattest eenvoudige handelingen.
- Eenvoudige handelingen: enkel door erkend asbestverwijderaar
Indien de verwijdering niet kan gebeuren zonder verdere beschadiging dient dit te gebeuren door een erkend verwijderaar.

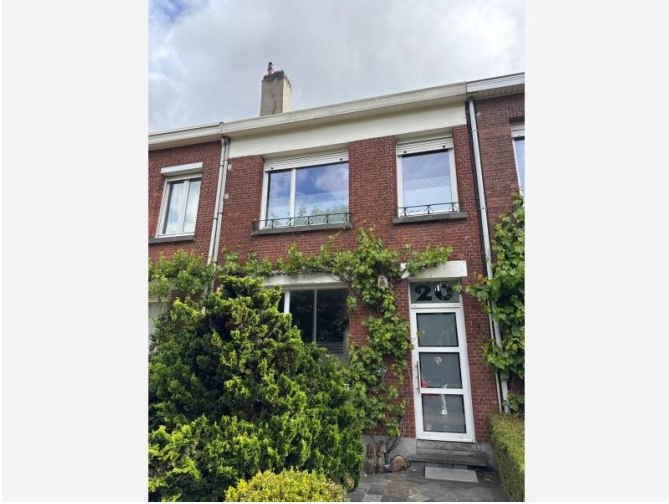
Situeringfoto

Tijdelijke beperking

Reden: Het te onderzoeken materiaal situeert zich hoger dan 3,50 m te rekenen vanaf een veilige ondergrond

Uitleg van de asbestdeskundige: Binnenkant van de schouw kan niet worden onderzocht wegens het feit dat dit zich op een afstand hoger dan 3,5m t.o.v. een vaste ondergrond bevindt. Verder is de schouw ook ingesloten.

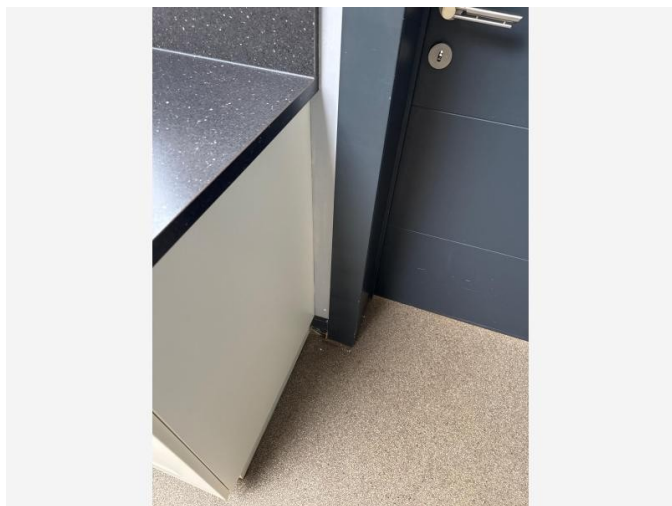
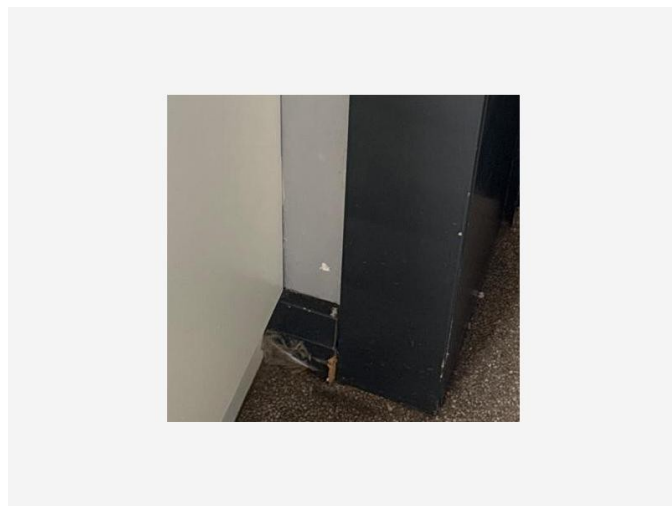
Fiche 4: Pleisterwerk muur

Geen asbest

#	Type	Referentie	Resultaat
4.1	Mengmonster	MM01 Pleisterwerk muur	Geen asbest

Beschrijving	Pleisterwerk muur
Omgeving	Binnen
Primaire drager	Binnenwand
Bindmiddel van materiaal	Gips - kalk
Gebondenheid op basis van bindmiddel	Niet-hechtgebonden
Hoeveelheid (oppervlakte - dikte - aantal)	• 110,00 m ² - 1,00 cm - 1 stuk
Totaal volume	1,10 m ³
Identificatiemethode	Een monstername door de asbestdeskundige met laboanalyse door een asbestlabo.
Destructieve handeling voor identificatie	Nee
Opmerking	GEEN STOOKRUIMTE EN TRAPPENHAL.

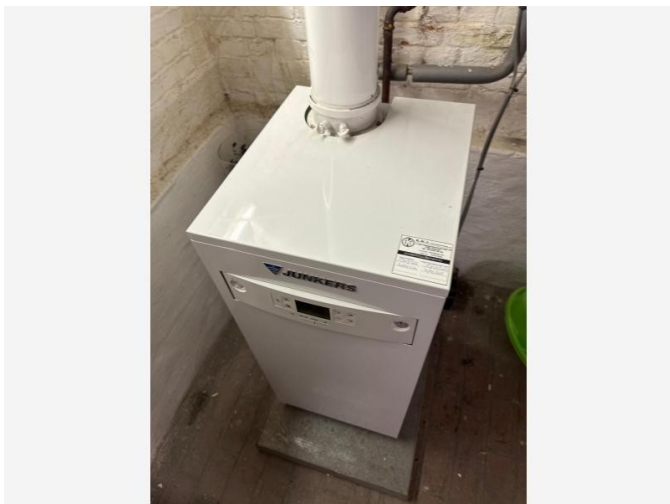
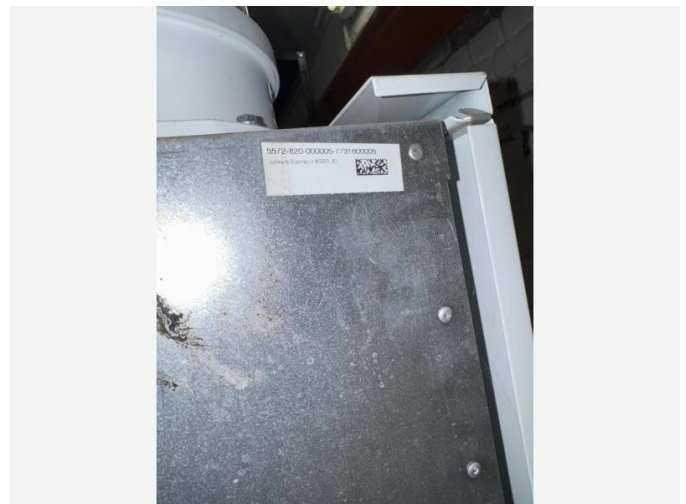
Beschrijving	Notitie	Terug te vinden op plannen
Fiche 5: Stookinstallatie vernieuwd	De stookinstallatie is vernieuwd. Dit is een vernieuwde Vaillant ketel, echter werd de keuring in kwestie uitgevoerd voor de verandering van het protocol. Dit zorgt ervoor dat er destijds geen foto is genomen van deze installatie.	Plan 1.1: Plan
Fiche 6: Dakpannen	-	-
