# Asbestinventarisatetest

Kraaienbergh 23, 2910 Essen

Attestnummer : 20260614-000083.000

**Niet-asbestveilig**

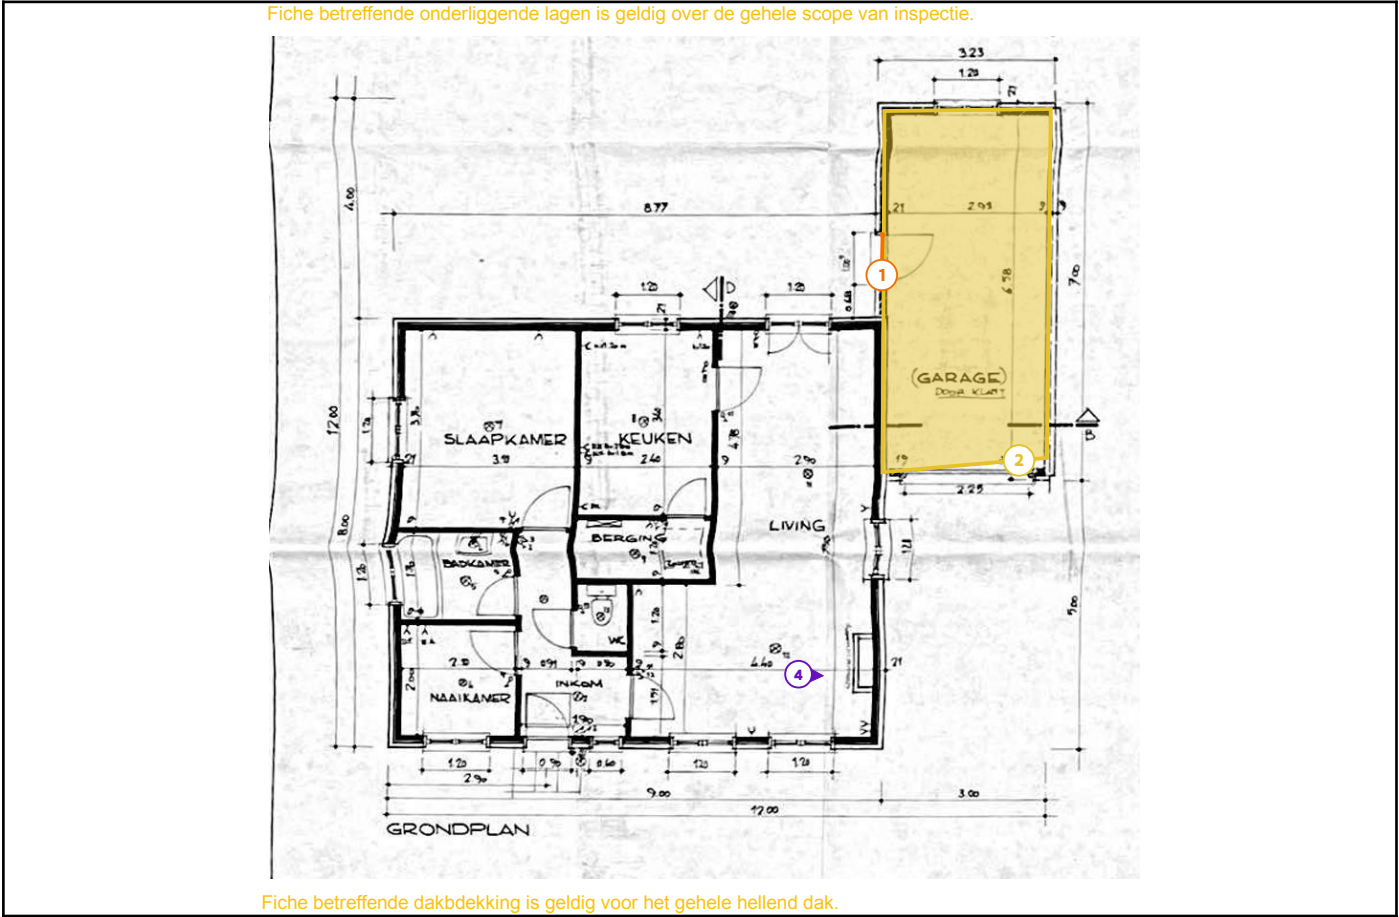
# Plan 1.1: Gelijkvloers

| Beschrijving | Type | Actie |
|---|---|---|
| 1. Vensterbank | Asbestmateriaal | Verwijderen |
| 2. Roofing | Asbestmateriaal | Zorgvuldig beheren |
| 4. Binnenkant schouw | Beperking | - |
| 5. Onderliggende lagen - vloeren - plafonden - tegels | Advies | - |

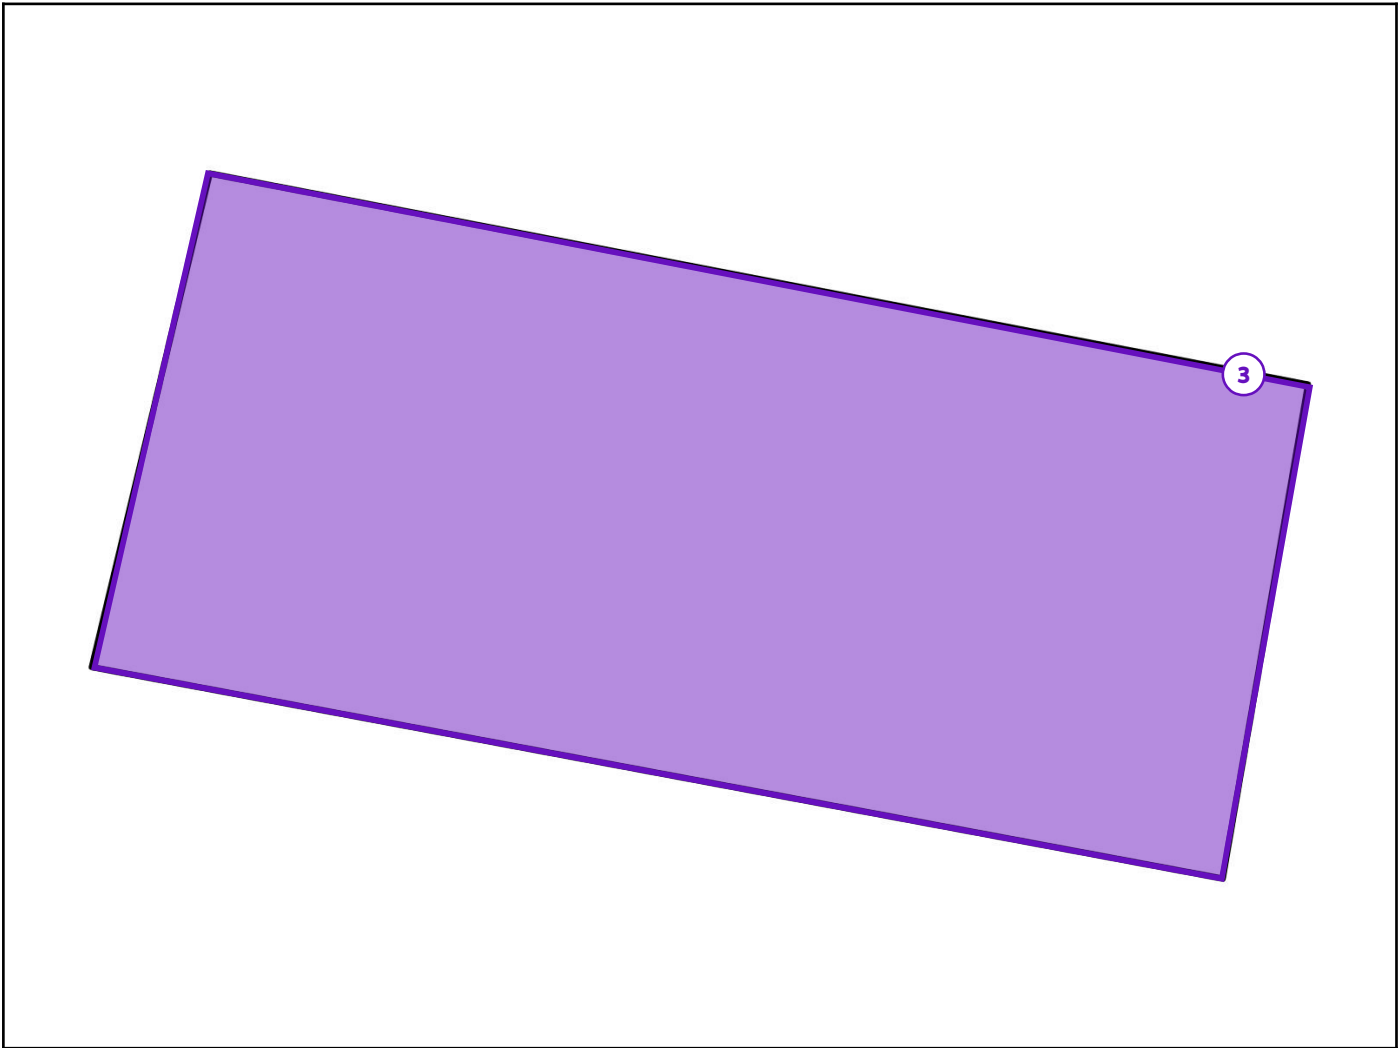
# Plan 2.1: Bijgebouw plan

| Beschrijving | Type | Actie |
|---|---|---|
| 3. Overwoekerende vegetatie | Beperking | - |

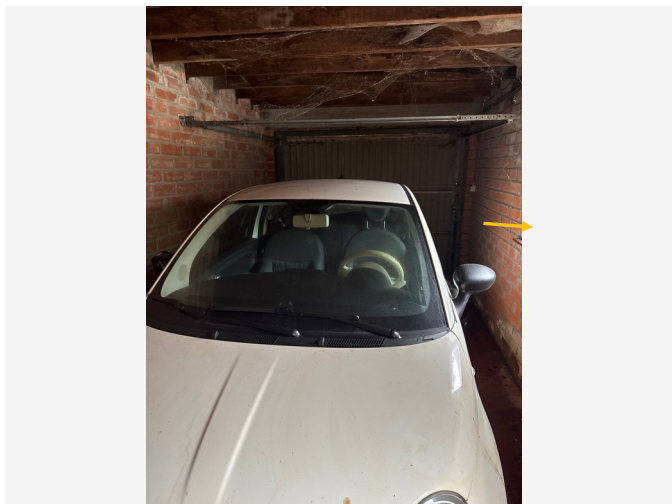
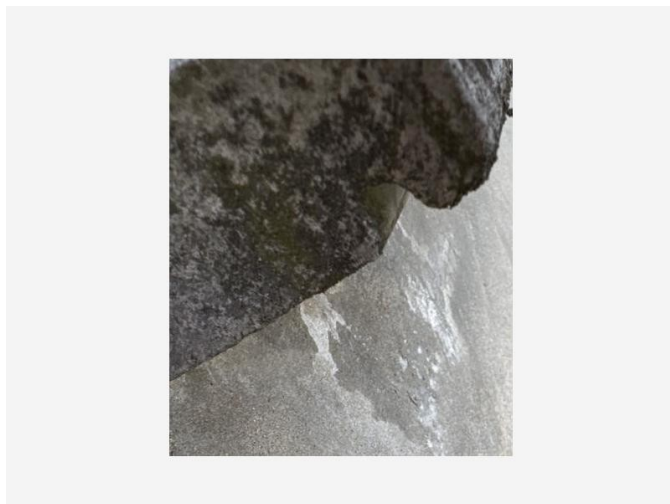
Overzichtsfoto

Detailfoto

Het asbestmateriaal valt onder de mijlpaal van 2040.

| Eindbeoordeling materiaalrisico | Verhoogd materiaalrisico en/of verhoogde kans op vezelvrijgave |

| Asbestsoort (vezeltype) | Crocidoliet aanwezig |
| Toestand van het materiaal | Matig beschadigd, matig verweerd |

| Beschrijving | Vensterbank |
| Asbestmateriaal | Deksteen, muurkap - Vol |

Verwijderen

- Zorg voor een veilig beheer. Vermijd het beschadigen van het asbestmateriaal. Controleer de toestand jaarlijks op wijzigingen.
- Voer bijkomende staalname(s) uit.

- Eenvoudige handelingen: mag via doe-het-zelf of door werknemer(s) met opleidingsattest eenvoudige handelingen  
HECHTGEBONDEN BUITENTOEPASSING. Verwijder het onderdeel zonder het te breken, houdt het licht vochtig om stof te beperken en verpakt het direct luchtdicht als asbestafval. Belangrijke bronmaatregelen zijn het voorkomen van beschadiging, beperken van luchtstromen en het meteen afvoeren naar een erkende stort. Minimale PBM's voor professionals zijn P3-adembescherming, een wegwerpoverall type 5/6, handschoenen, oogbescherming en afwasbare veiligheidsschoenen.

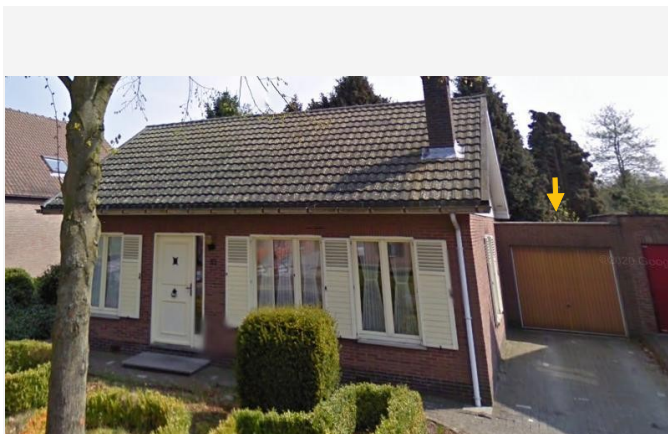
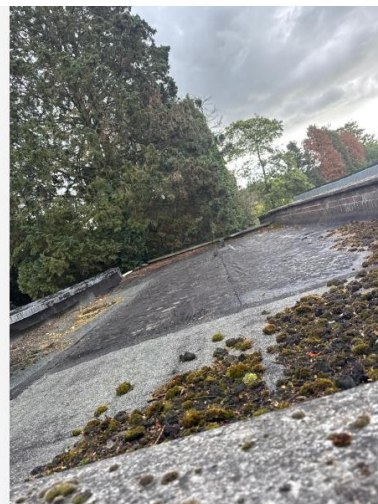
Overzichtsfoto

Detailfoto

Het asbestmateriaal valt onder de mijlpaal van 2040.

| Eindbeoordeling materiaalisico | Laag materiaalisico en/of verlaagde kans op vezelvrijgave |

| Asbestsoort (vezeltype) | Alleen chrysotiel aanwezig |
| Toestand van het materiaal | Licht beschadigd, licht verweerd. Intacte calciumsilicaatplaat of materiaal met categorie 3-gebondenheid |

| Beschrijving | Roofing |
| Asbestmateriaal | Dak- en gevelbekleding - Roofing |
| Opmerking | <p>Hoeveelheden zijn slechts een ruwe schatting en mogen niet gebruikt worden voor de opmaak van verwijderingsoffertes. De roofing van het plat dak is vermoedelijk veranderd geweest na 2001 echter kan dit niet gestaafd worden met een bewijsdocument. De kans dat dit asbesthoudend is is zeer klein maar dient bij renovatie of sloop getest te worden om dit volledig uit te sluiten.</p> |

Zorgvuldig beheren

- Zorg voor een veilig beheer. Vermijd het beschadigen van het asbestmateriaal. Controleer de toestand jaarlijks op wijzigingen.
- Voer bijkomende staalname(s) uit.

- Eenvoudige handelingen: mag via doe-het-zelf of door werknemer(s) met opleidingsattest eenvoudige handelingen  
Indien de verwijdering kan gebeuren zonder verdere beschadiging kan dit gebeuren door een werknemer met opleidingsattest eenvoudige handelingen.
- Eenvoudige handelingen: enkel door erkend asbestverwijderaar  
Indien de verwijdering niet kan gebeuren zonder verdere beschadiging dient dit te gebeuren door een erkend verwijderaar.

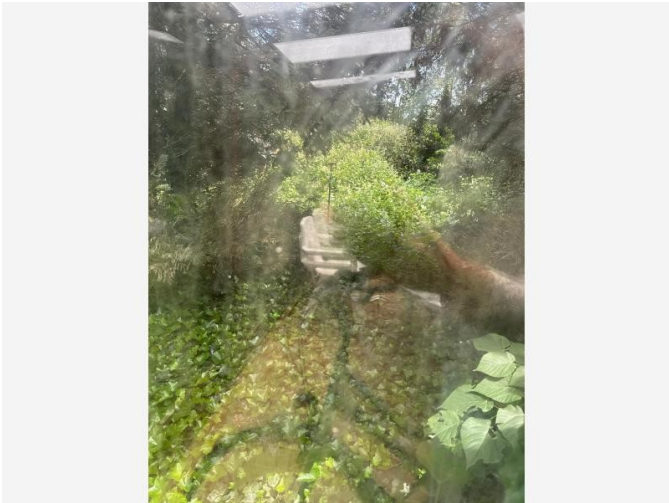
*Situeringfoto*

**Reden:** Overwoekerende vegetatie

**Uitleg van de asbestdeskundige:** Constructie is overwoekerd met vegetatie en is bijgevolg niet onderzoekbaar.

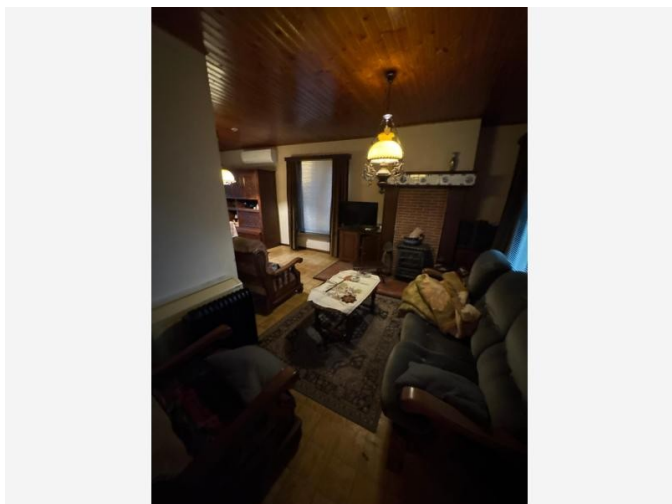
*Situeringsfoto*

**Reden:** Het te onderzoeken materiaal situeert zich hoger dan 3,50 m te rekenen vanaf een veilige ondergrond

**Uitleg van de asbestdeskundige:** Binnenkant van de schouw kan niet worden onderzocht wegens het feit dat dit zich op een afstand hoger dan 3,5m t.o.v. een vaste ondergrond bevindt. Verder is de schouw ook ingesloten.

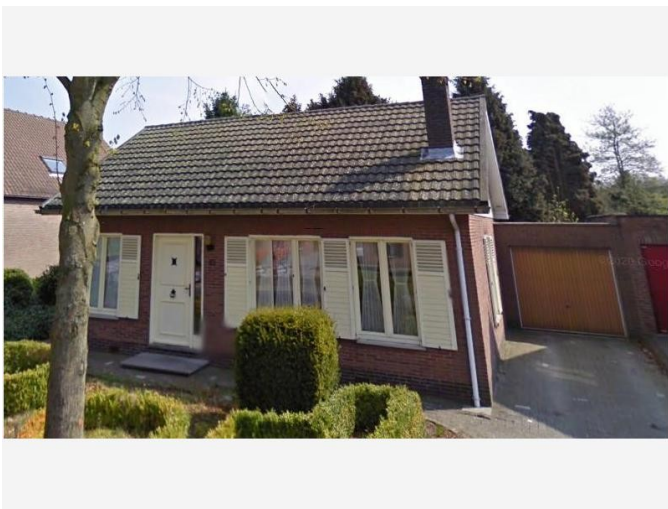
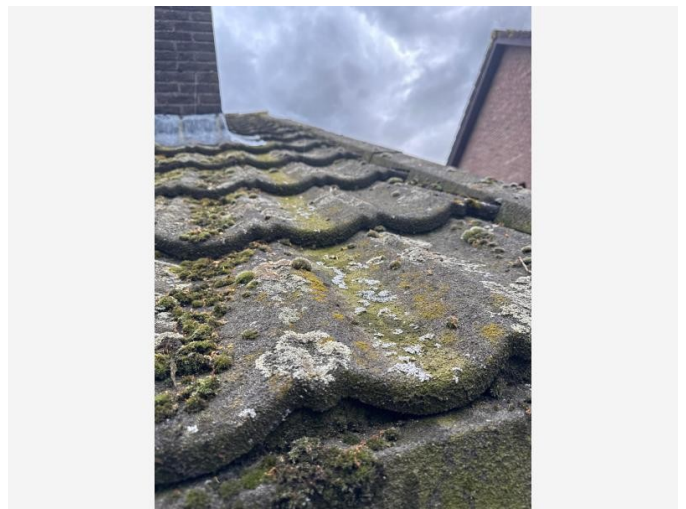
### Fiche 6: Dakbedekking - pannen

| Beschrijving | Notitie | Terug te vinden op plannen |
|---|---|---|
| Fiche 6: Dakbedekking - pannen | De dakbedekking van het hoofdgebouw (hellend dak) bestaat uit dakpannen, die bijgevolg niet asbesthoudend zijn. | Plan 1.1: Gelijkvloers |
