Asbestinventarisatetest

Ertbrandstraat 109, 2950 Kapellen

Attestnummer : 20260602-000232.000

Uitgegeven op : 02.06.2026

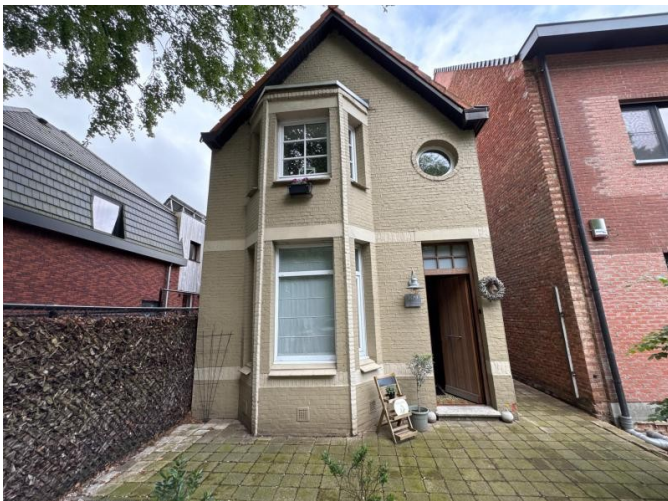
Fiche 1: Materialen onder dakbedekking - onderdakplaten

Permanente beperking

Reden: Er is geen volledige risicobeoordeling mogelijk

Uitleg van de asbestdeskundige: Dakafwerking zorgt ervoor dat de materialen onder de dakbedekking niet zichtbaar zijn. Dakpannen kunnen niet opgetild worden. Verder kon langs de binnenkant niet gezien worden wegens de afwerking. Dit sluit de aanwezigheid van een onderdak in asbestcement niet uit.

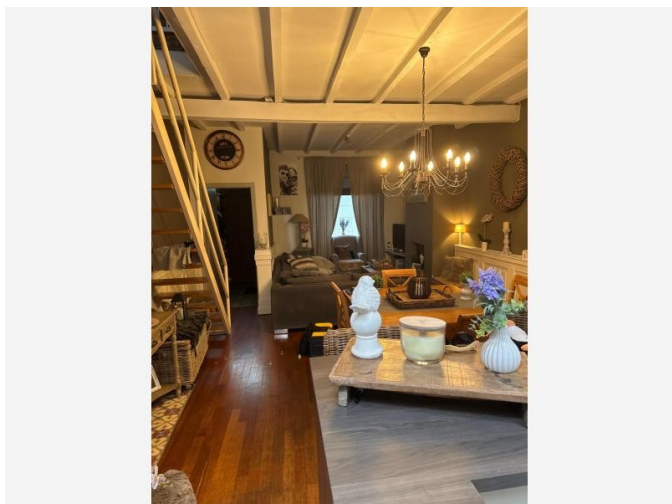
Tijdelijke beperking

Reden: Het te onderzoeken materiaal situeert zich hoger dan 3,50 m te rekenen vanaf een veilige ondergrond

Uitleg van de asbestdeskundige: Binnenkant van de schouw kan niet worden onderzocht wegens het feit dat dit zich op een afstand hoger dan 3,5m t.o.v. een vaste ondergrond bevindt. Verder is de schouw ook ingesloten.

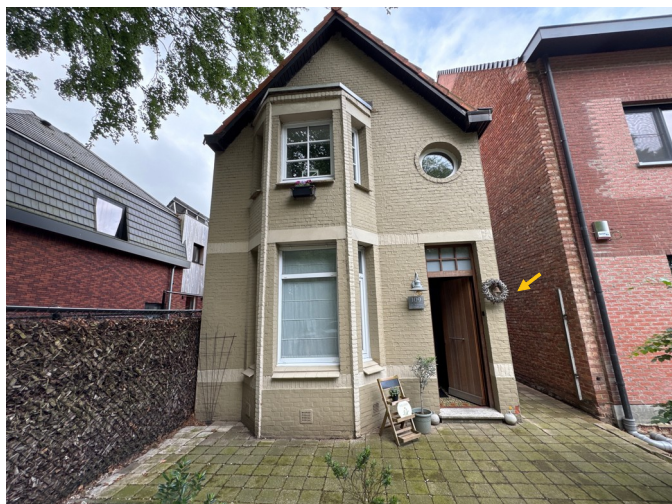
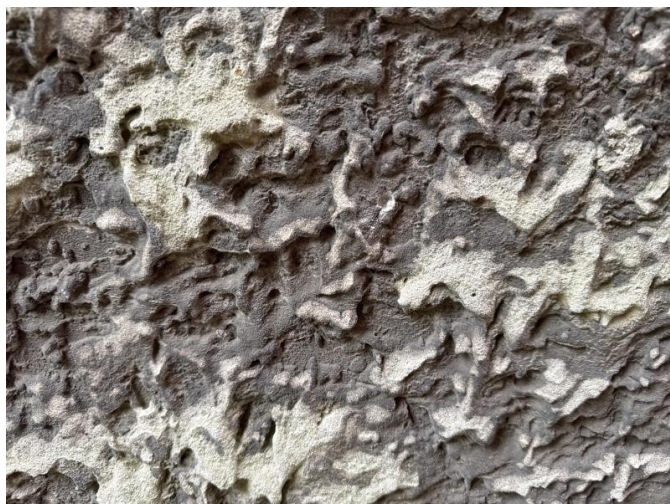
Fiche 5: Cementering

Geen asbest

#	Type	Referentie	Resultaat
5.1	Mengmonster	MM01 Cementering	Geen asbest
