Asbestinventarisatetest

Ertbrandstraat 216, 2950 Kapellen

Attestnummer : 20260602-000242.000

Uitgegeven op : 02.06.2026

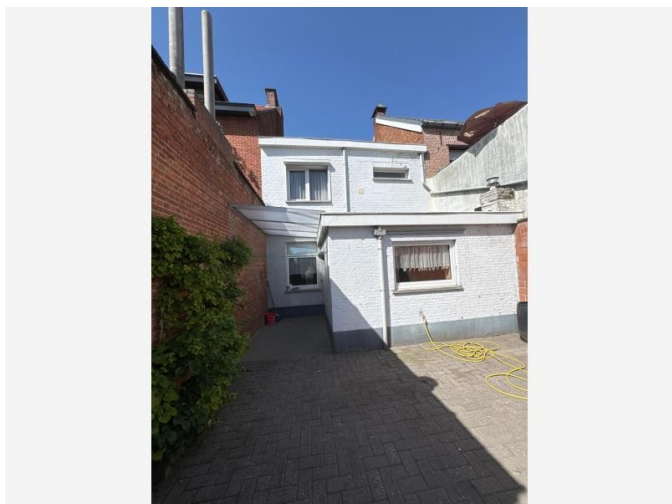
Situeringfoto

Tijdelijke beperking

Reden: Het te onderzoeken materiaal situeert zich hoger dan 3,50 m te rekenen vanaf een veilige ondergrond

Uitleg van de asbestdeskundige: Binnenkant van de schouw kan niet worden onderzocht wegens het feit dat dit zich op een afstand hoger dan 3,5m t.o.v. een vaste ondergrond bevindt. Verder is de schouw ook ingesloten.

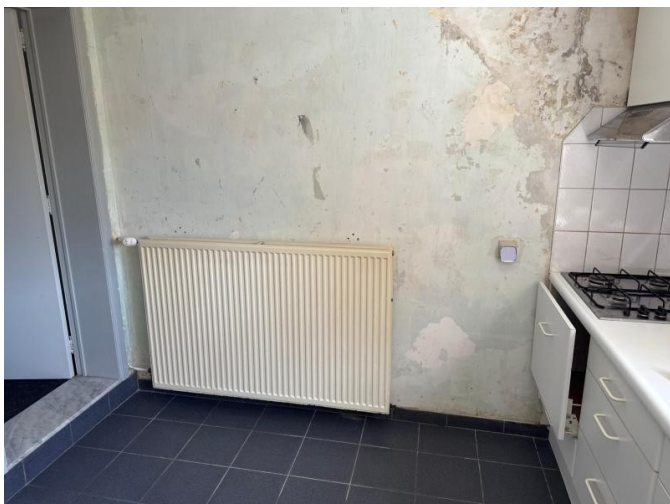
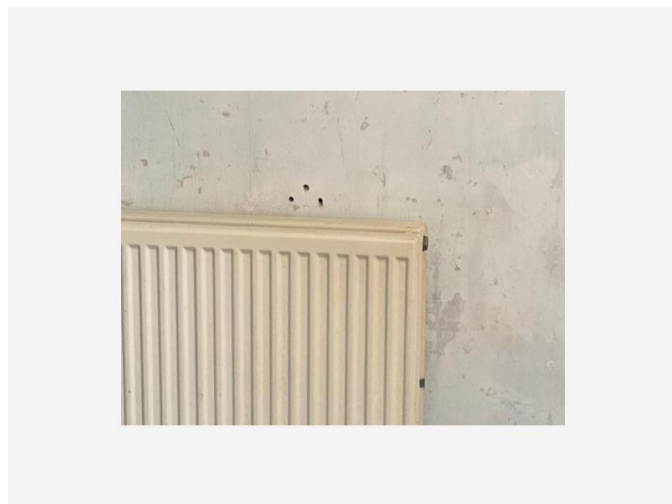
Fiche 4: Pleisterwerk muur

Geen asbest

#	Type	Referentie	Resultaat
4.1	Mengmonster	MM01 Pleisterwerk muur	Geen asbest

Beschrijving	Pleisterwerk muur
Omgeving	Binnen
Primaire drager	Binnenwand
Bindmiddel van materiaal	Gips - kalk
Gebondenheid op basis van bindmiddel	Niet-hechtgebonden
Hoeveelheid (oppervlakte - dikte - aantal)	• 110,00 m ² - 1,00 cm - 1 stuk
Totaal volume	1,10 m ³
Identificatiemethode	Een monstername door de asbestdeskundige met laboanalyse door een asbestlabo.
Destructieve handeling voor identificatie	Nee
Opmerking	GEEN STOOKRUIMTE EN TRAPPENHAL.

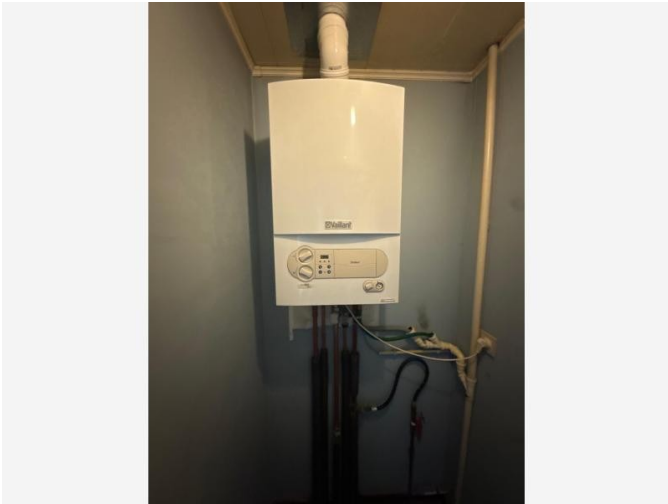
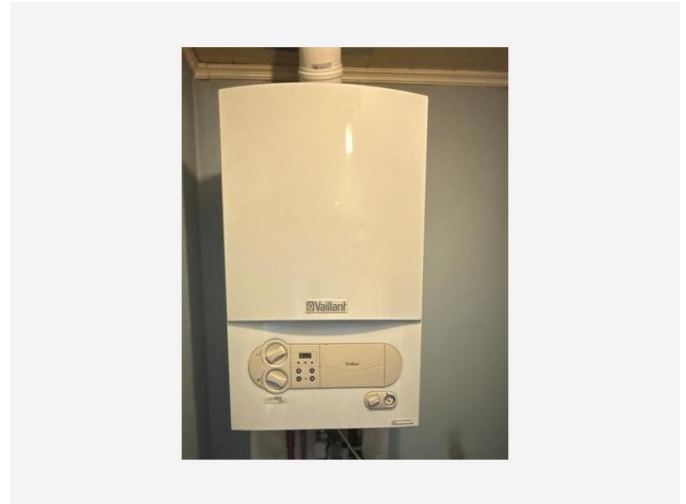
Beschrijving	Notitie	Terug te vinden op plannen
Fiche 5: EPDM platdak	-	Plan 1.2: Verdieping 1
Fiche 6: Stookinstallatie vernieuwd	De stookinstallatie is vernieuwd. Dit is een vernieuwde Vaillant ketel, echter werd de keuring in kwestie uitgevoerd voor de verandering van het protocol. Dit zorgt ervoor dat er destijds geen foto is genomen van deze installatie.	Plan 1.1: Gelijkvloers
Fiche 7: Dakbedekking - pannen	De dakbedekking van het hoofdgebouw (hellend dak) bestaat uit dakpannen, die bijgevolg niet asbesthoudend zijn.	Plan 1.2: Verdieping 1
