Asbestinventarisatetest

Victor Govaerslaan 18C/801, 2170 Antwerpen

Attestnummer : **20260607-000076.000**

Uitgegeven op : **07.06.2026**

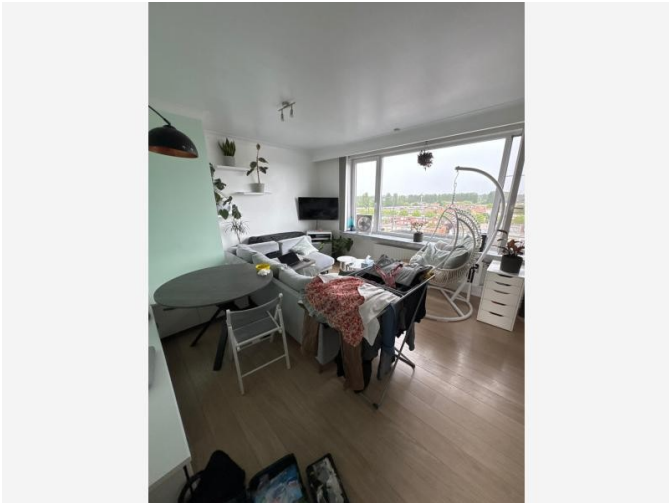
Situeringfoto

Tijdelijke beperking

Reden: Het te onderzoeken materiaal situeert zich hoger dan 3,50 m te rekenen vanaf een veilige ondergrond

Uitleg van de asbestdeskundige: Binnenkant van de schouw kan niet worden onderzocht wegens het feit dat dit zich op een afstand hoger dan 3,5m t.o.v. een vaste ondergrond bevindt. Verder is de schouw ook ingesloten.

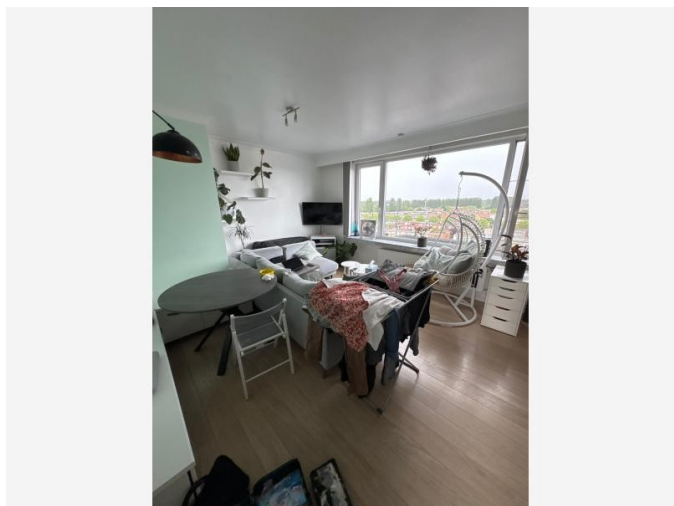
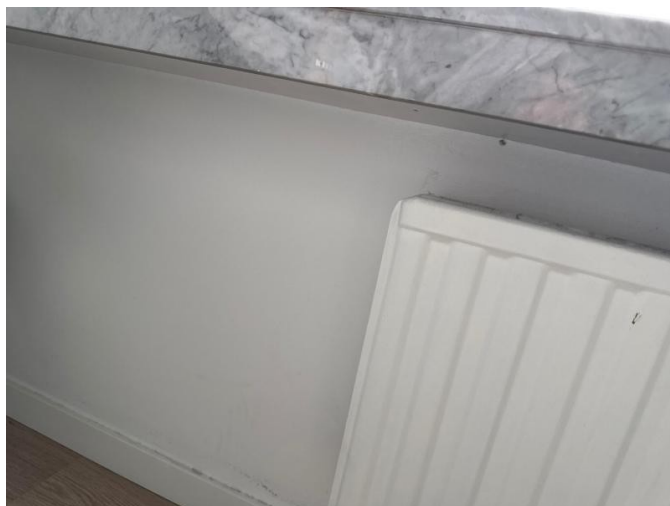
Fiche 4: Pleisterwerk muur

Geen asbest

#	Type	Referentie	Resultaat
4.1	Mengmonster	MM01 Pleisterwerk muur	Geen asbest

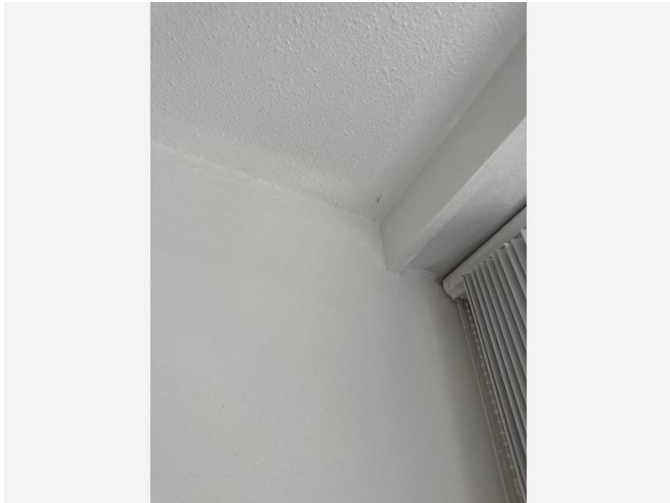
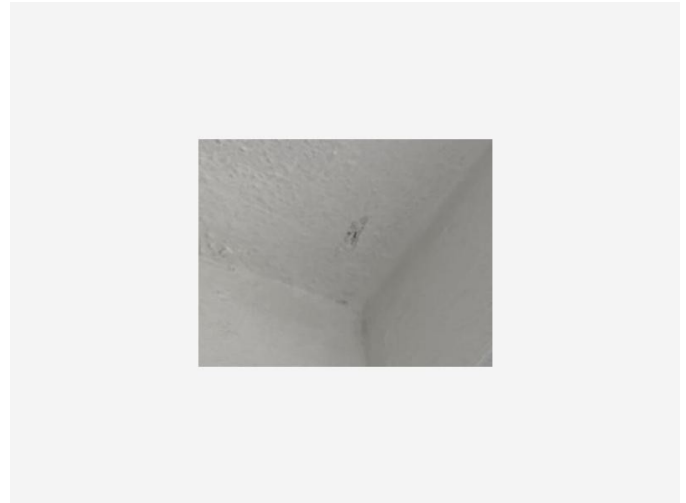
Fiche 5: Pleisterwerk plafond

Geen asbest

#	Type	Referentie	Resultaat
5.1	Mengmonster	Pleisterwerk plafond	Geen asbest
