# Energieprestatiecertificaat

Doggenlaan 13 bus 5, 2040 Antwerpen  
appartement

## Plaatsbeschrijving Doggenlaan dakappartement 5 – 2<sup>de</sup> verdieping

Joeri Van Tulder – ingang 1 maart 2025

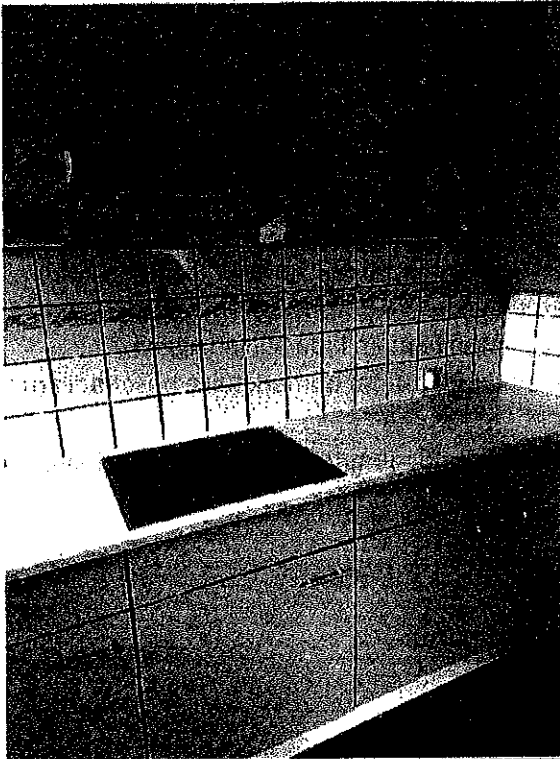
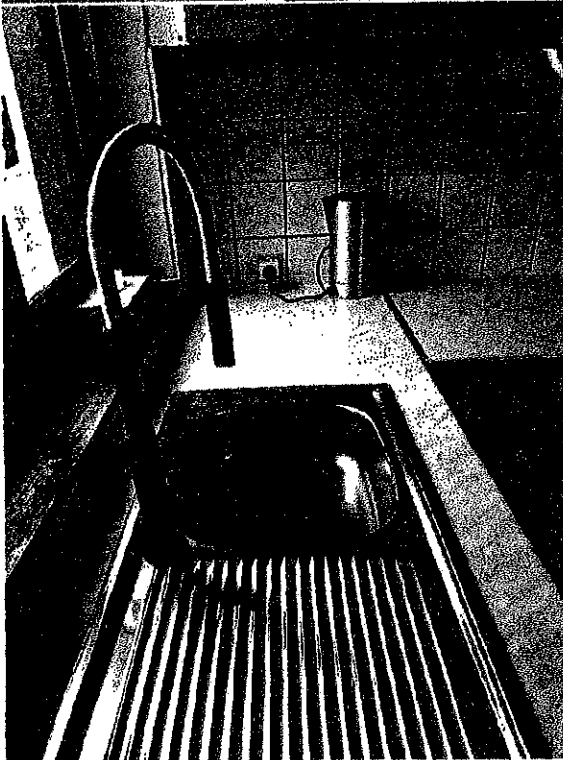
## Keuken

- Het kookfornuis werkt op **inductie** en werkt optimaal
- De dampkap moet **regelmatig** onderhouden worden.
- De afvoer van de spoelbak moet **vrijgehouden** worden en er mogen **geen vette etensresten** (saus) in worden weggegooid, dit om **verstopping van de leiding** te voorkomen.

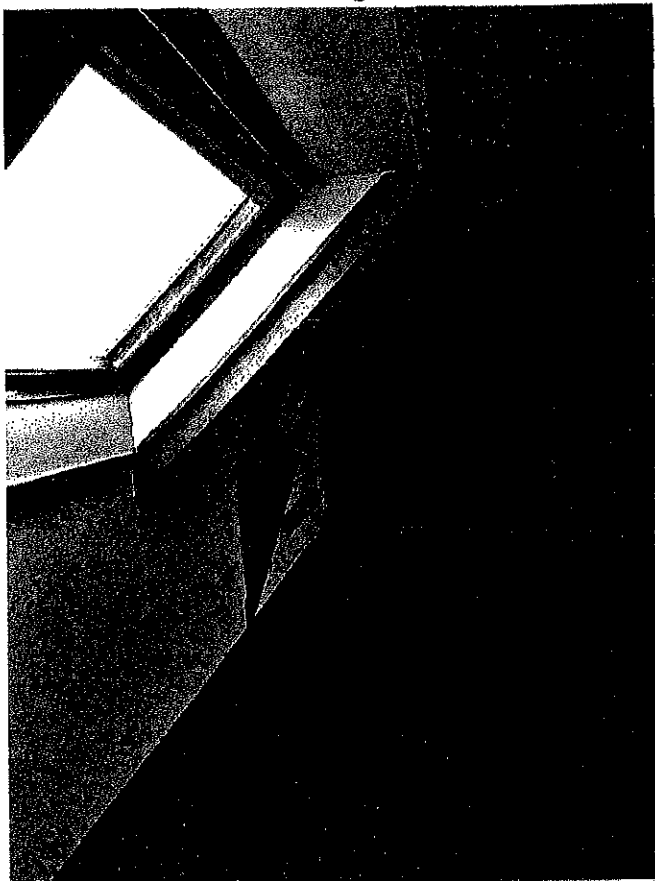
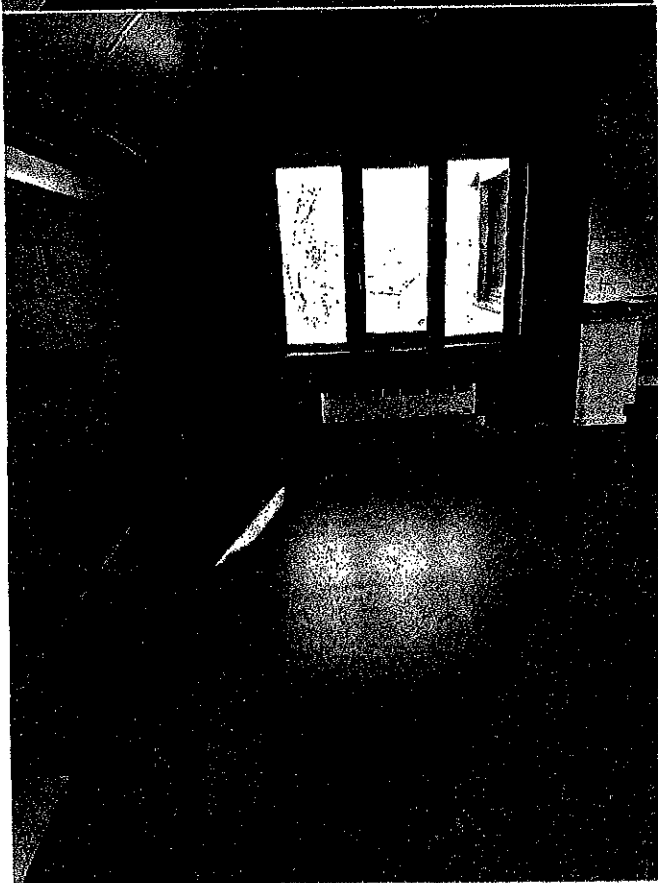
### **Living en salon**

- **Het dakvenster werkt optimaal**
- **De verlichting hangt aan rails en is eigendom van de verhuurder**

- De elektrische ventilator is eigendom van de verhuurder

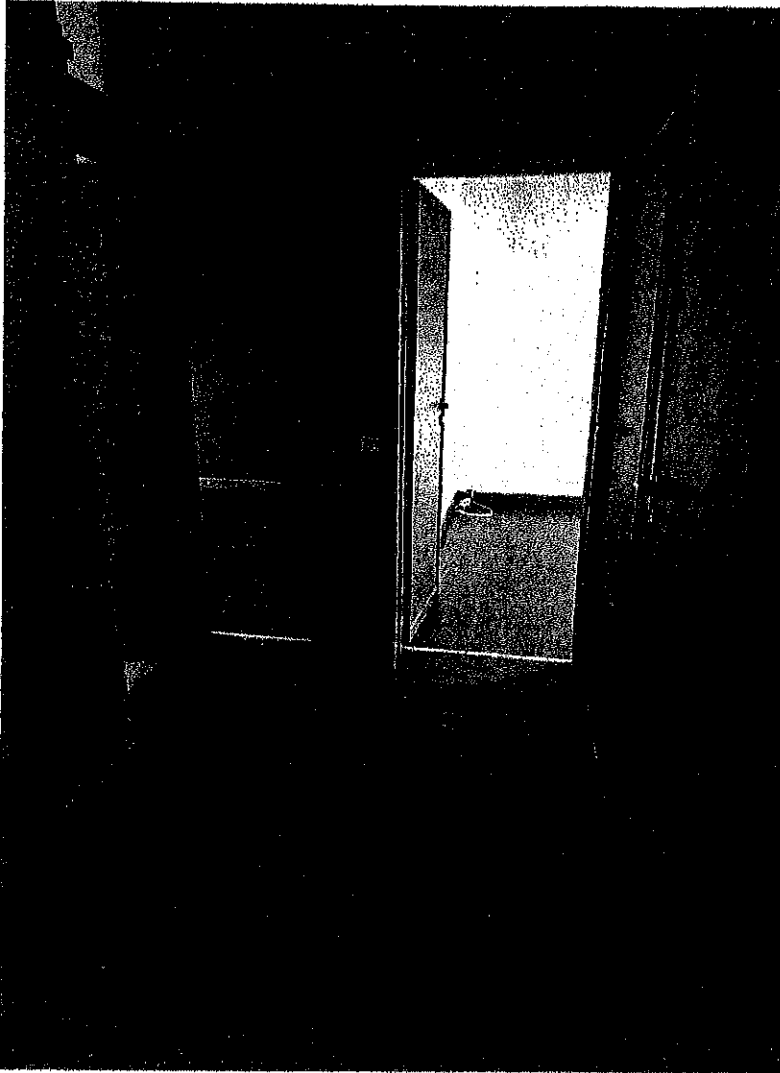
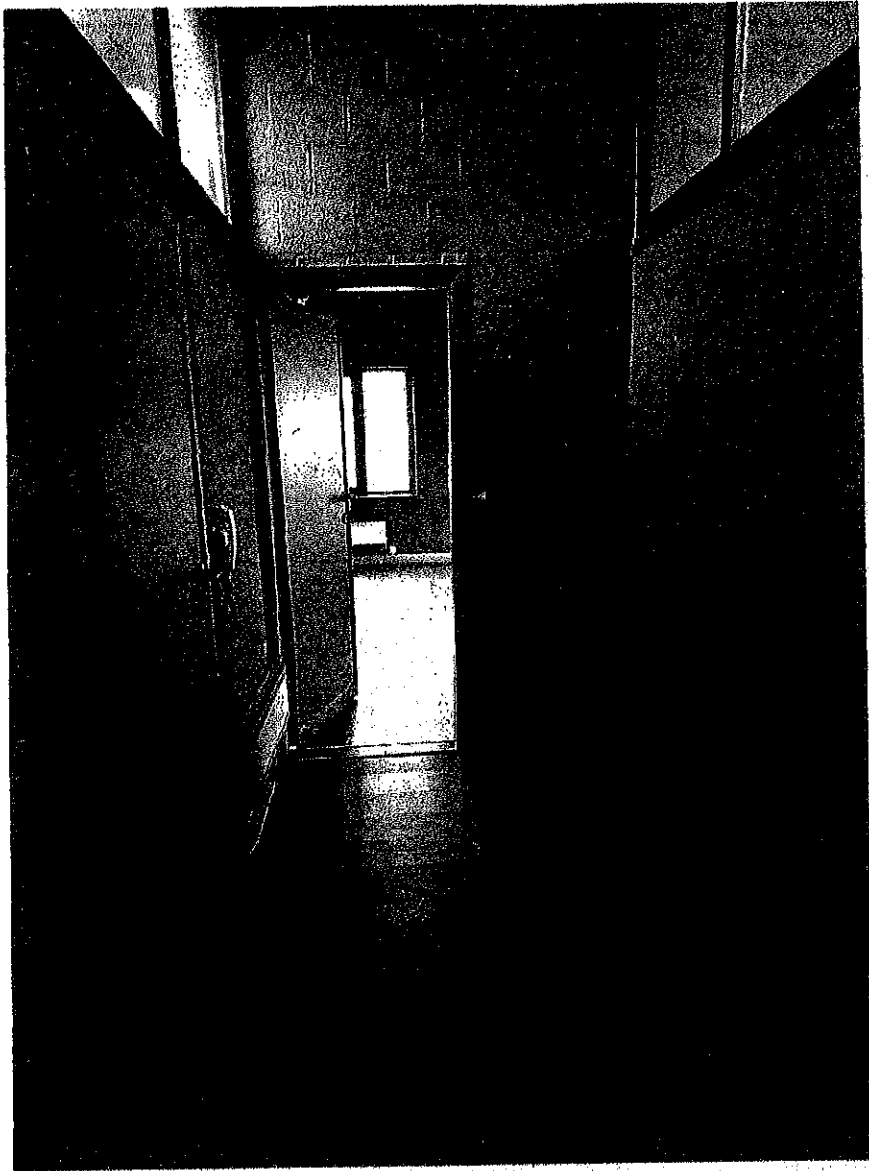
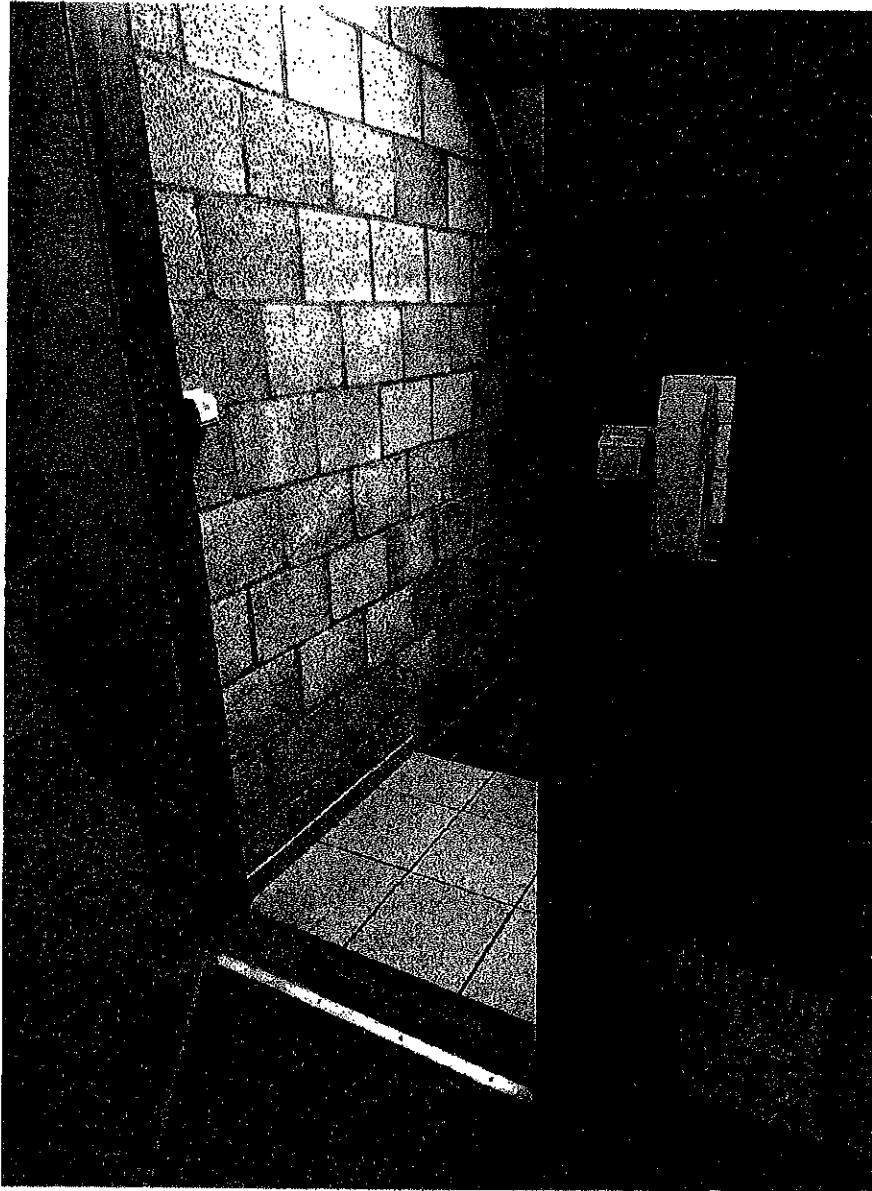
### Hall

- Parlofoon om de algemene inkomdeur beneden te bedienen
- Elektrisch verwarmingselement

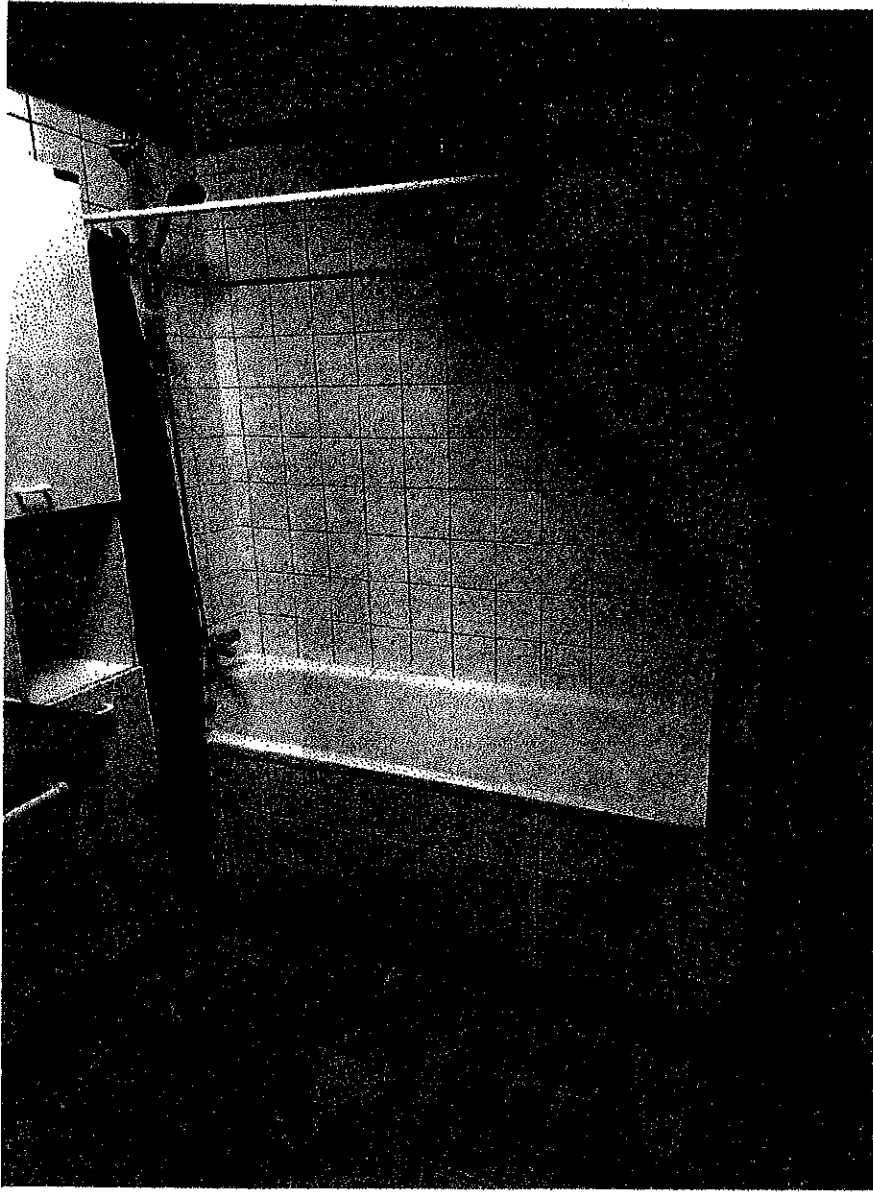
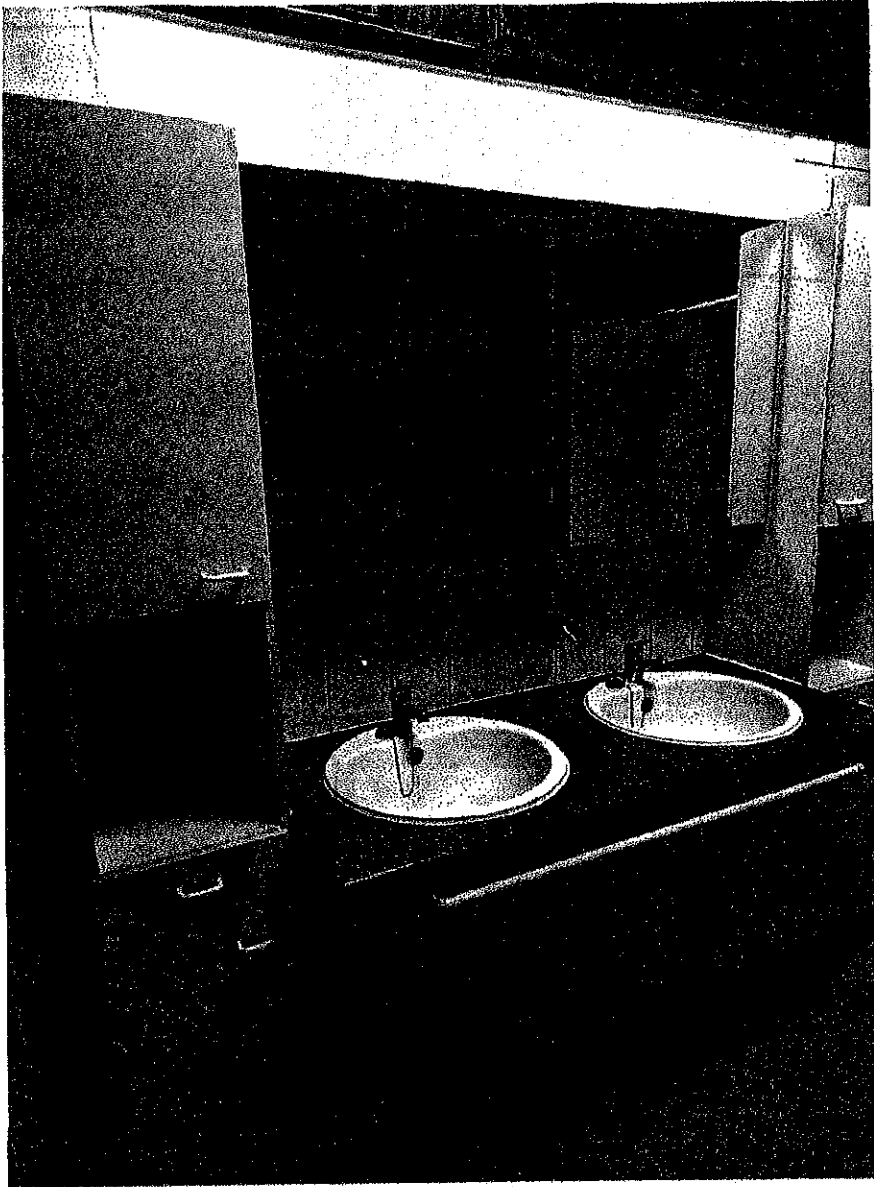
### **Badkamer**

- De wastafels zijn in goede staat, alsook de kasten
- Het ligbad en douche is in goede staat
- Er hangt een verwarmingselement
- Er is een afvoerbuis voorzien voor de afvoerslang van de wasmachine
- Indien een droogkast aanwezig is, moet deze met een opvangsysteem uitgerust zijn
- De Novilon vloerbedekking is licht beschadigd waarop de toestellen geplaatst worden
- Er is een apart luikje voorzien waarachter de hoofdkraan van het water is geplaatst.

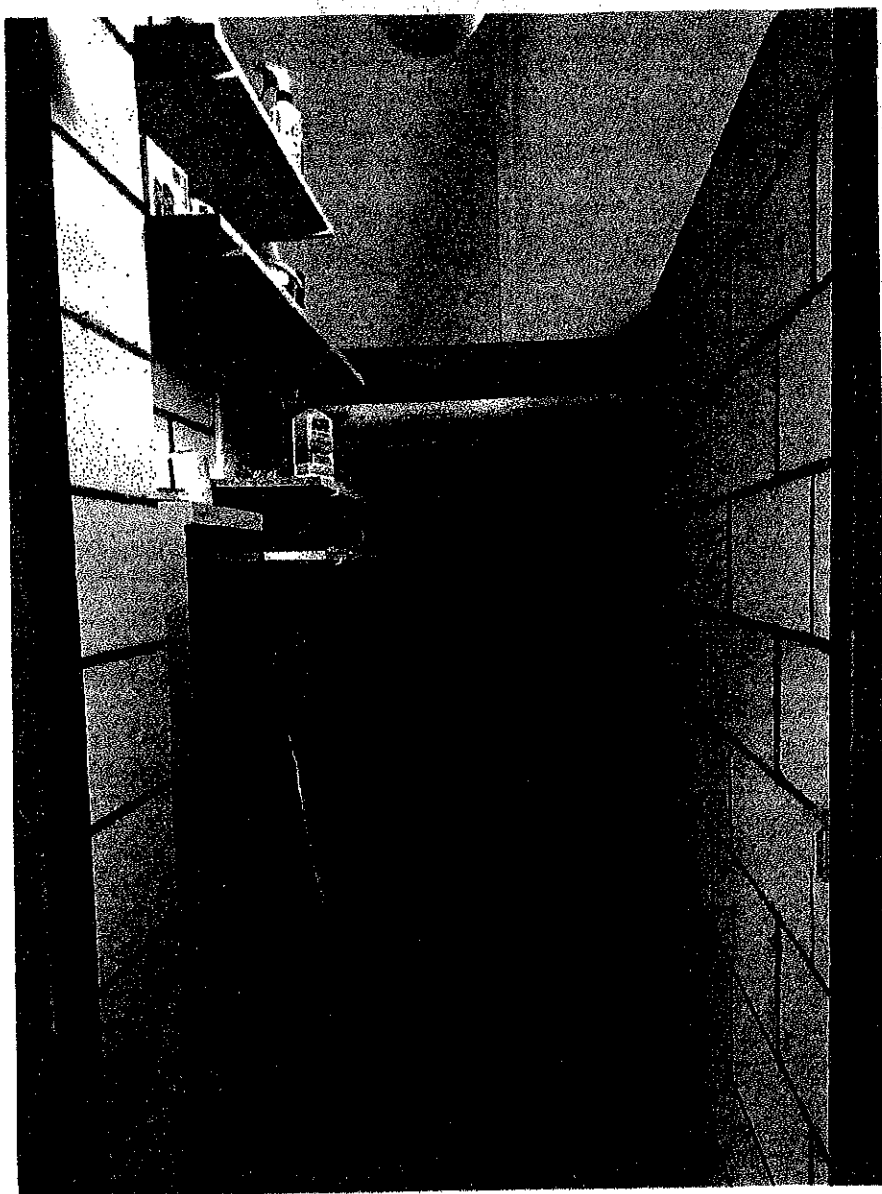
### **Bergruimte**

- Ruime bergruimte met schappen, voorzien van licht en elektriciteit
- Novilon vloerbedekking in goede staat met sporen van slijtage

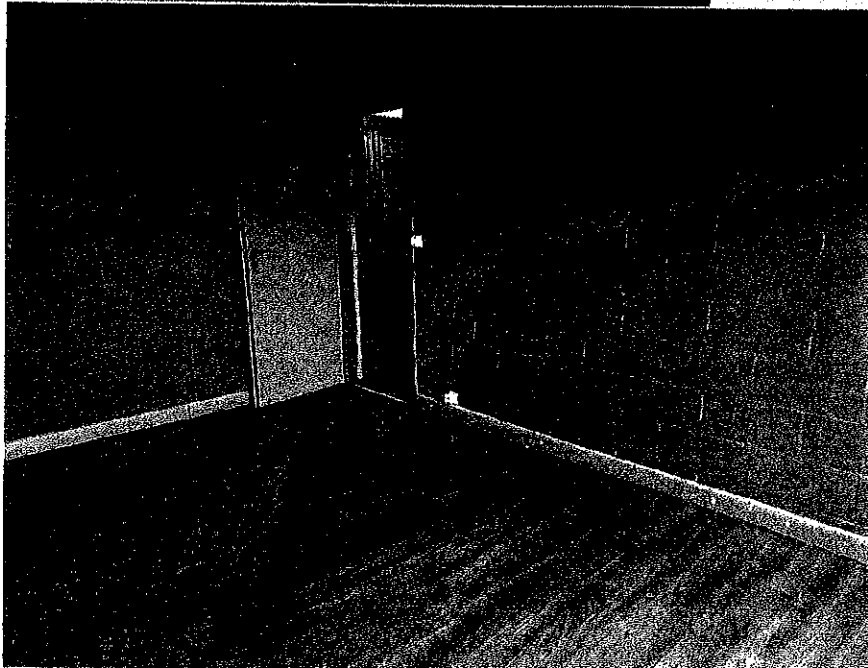
## Grote slaapkamer

- Dakvenster in goede staat met lichtwerend gordijn
- Elektrische verwarming in goede staat

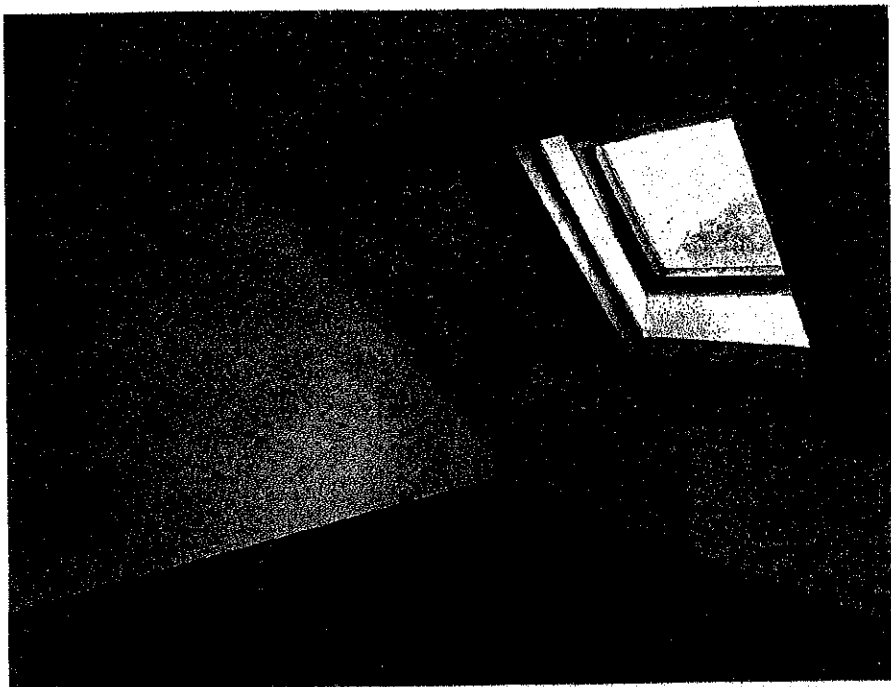
## Kleine slaapkamer

- Dakvenster met lichte beschadiging, wordt vervangen

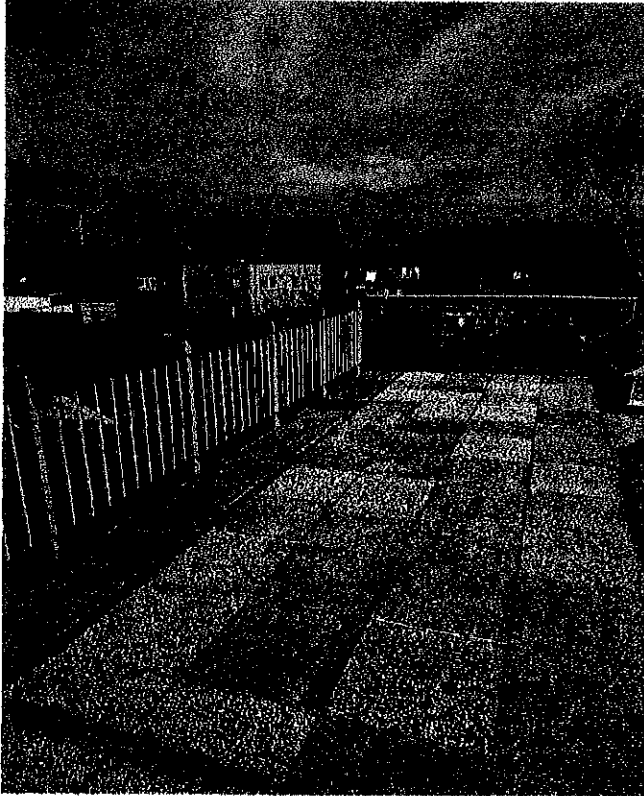
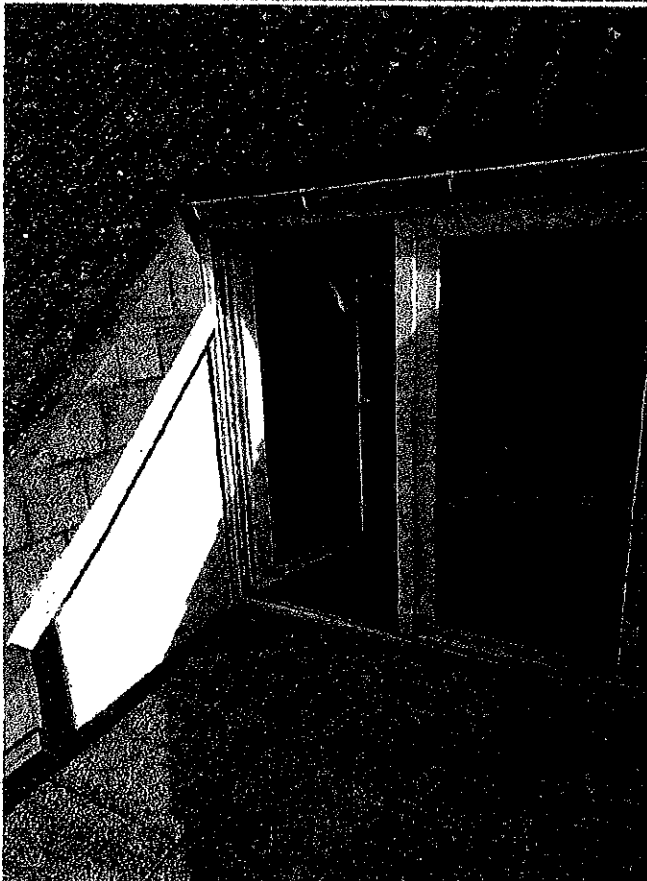
## Dakterras

- Bedekt met verplaatsbare vloertegels
- Aluminium hekken en aparte bergruimte

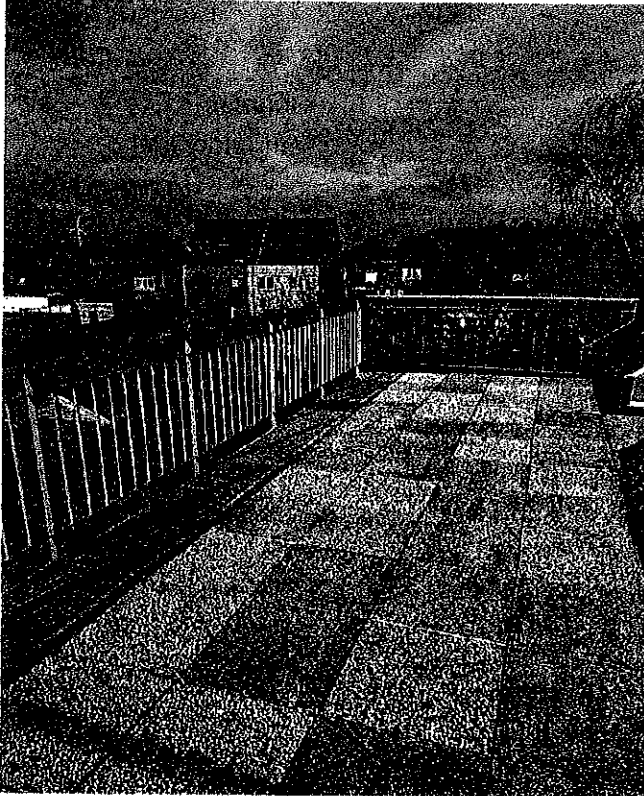
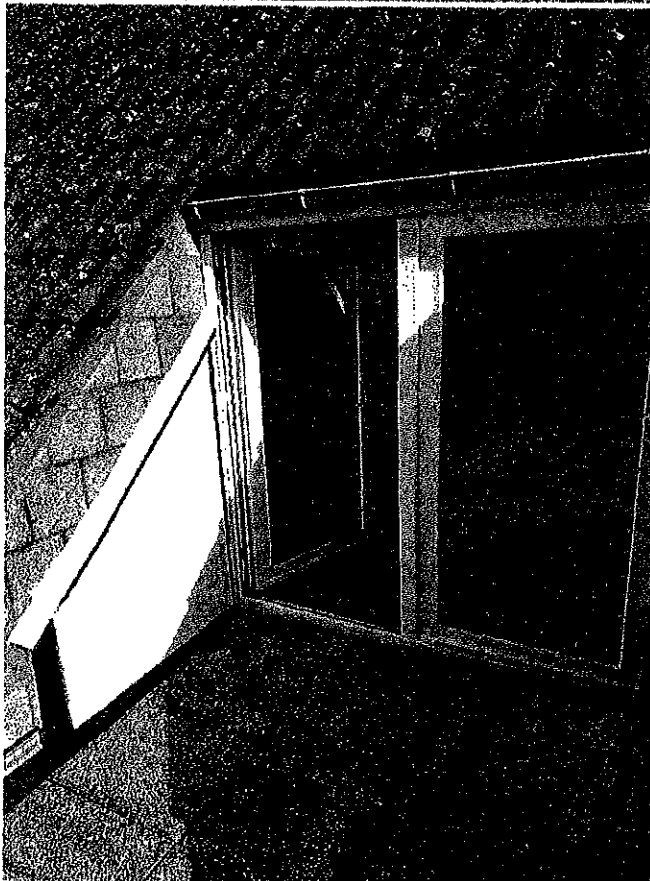
## Dakterras

- Bedekt met verplaatsbare vloertegels
- Aluminium hekken en aparte bergruimte
