Asbestinventarisatetest

Hoogboomsteenweg 216, 2950 Kapellen

Attestnummer : 20250617-000378.000

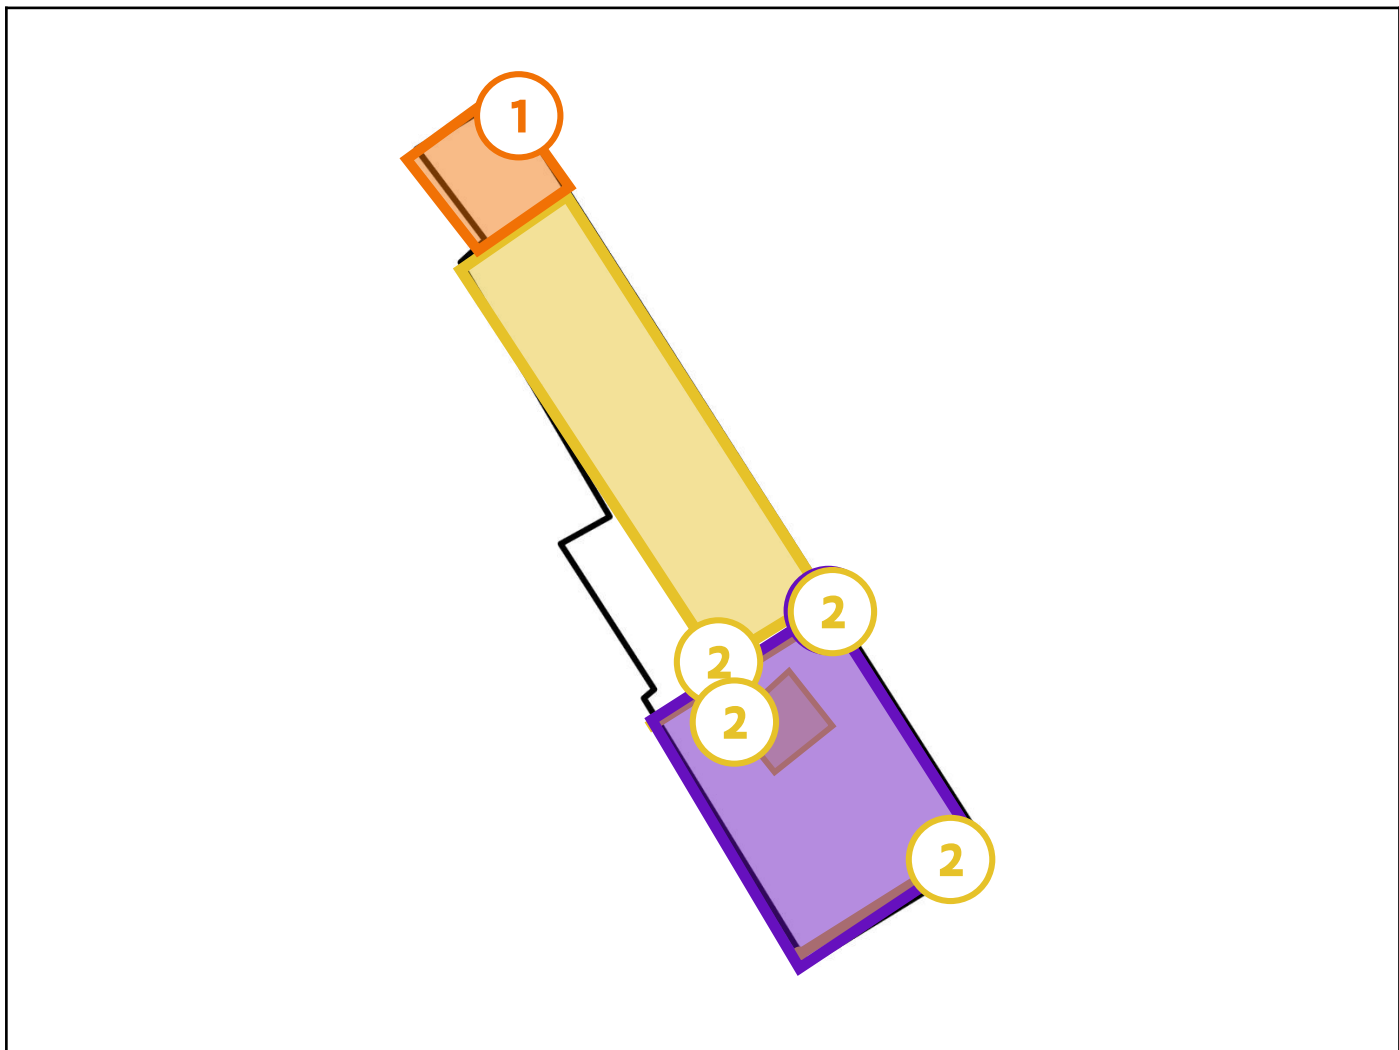
Plan 1.4: Dak Woning

Beschrijving	Type	Actie
1. Asbesthoudende cementgebonden golfplaten	Asbestmateriaal	Verwijderen
2. Roofing dakbedekking divers	Asbestmateriaal	Zorgvuldig beheren
3. Onderdak woning	Advies	-

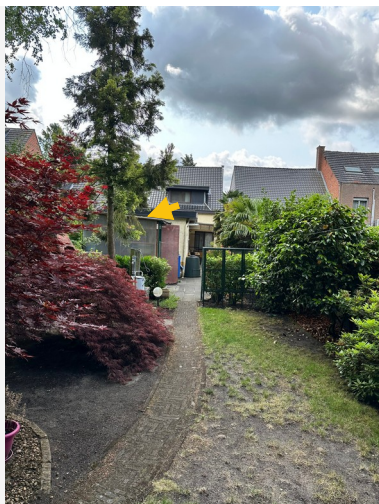
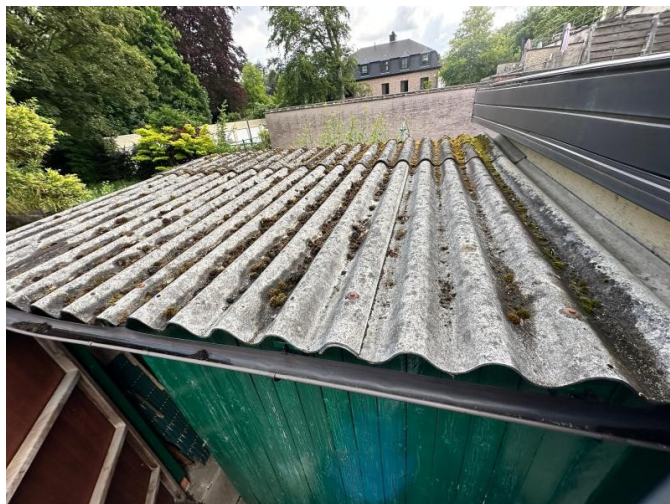
Het asbestmateriaal valt onder de mijlpaal van 2034.

Eindbeoordeling materiaalrisico	Verhoogd materiaalrisico en/of verhoogde kans op vezelvrijgave
---------------------------------	--

Gebondenheid	Categorie 1: hechtgebonden in oorsprong
Asbestsoort (vezeltype)	Crocidoliet aanwezig
Asbestconcentratie	Laag (< 50%)
Afschermingsgraad van het gehele materiaal	Geheel of deels vrij aan de buitenlucht
Toestand van het materiaal	Matig beschadigd, matig verweerd

Beschrijving	Asbesthoudende cementgebonden golfplaten
Omgeving	Buiten
Primaire drager	Schuin dak
Asbestmateriaal	Dak- en gevelbekleding - Golfplaat
Bindmiddel van asbestmateriaal	Cement
Gebondenheid op basis van bindmiddel	Hecht
Hoeveelheid (oppervlakte - aantal)	<ul style="list-style-type: none">• 12,00 m² - 1 stuk
Totale oppervlakte	12,00 m ²
Eenvoudig bereikbaar	Ja
Bevestigingswijze	<ul style="list-style-type: none">• Geschroefd• Genageld, geniet
Identificatiemethode	Vaststelling zonder monsternamen
Destructieve handeling voor identificatie	Nee

Verwijderen

- Verwijder dit asbestmateriaal zo snel mogelijk. Volg de toestand goed op.

- Eenvoudige handelingen: mag via doe-het-zelf of door werknemer(s) met opleidingsattest eenvoudige handelingen
Gebruik persoonlijke PBM's bij verwijderen.
Fixeren van risico-oppervlak bij verwijderen.
Geen gebruik van stortkokers, vermijdt breuk van het materiaal.
- Eenvoudige handelingen: enkel door erkend asbestverwijderaar
Kans op breuk of beschadiging bij het verwijderen en het hierdoor vrijkomen van asbestvezels. Met het oog op beperken van persoonlijke gezondheidsrisico's en gevaar voor contaminatie van de omgeving wordt de toepassing beter door een erkend asbestverwijderaar afgevoerd.

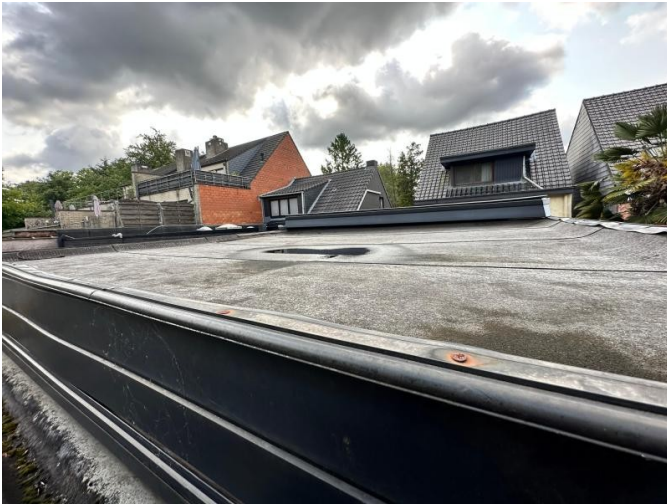
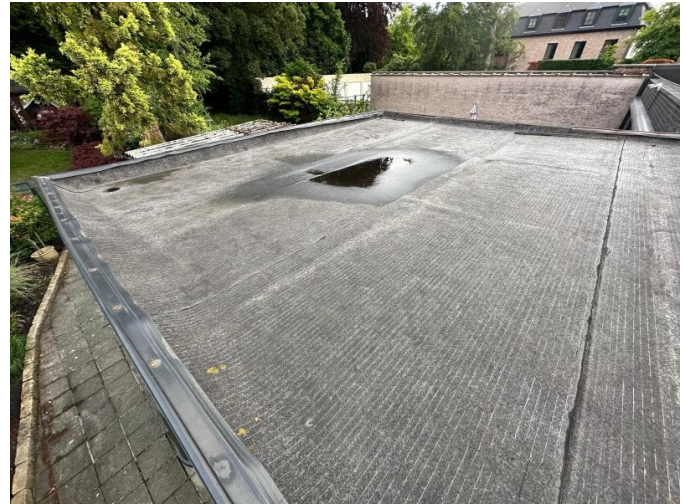
Het asbestmateriaal valt onder de mijlpaal van 2040.

Eindbeoordeling materiaalisico	Laag materiaalisico en/of verlaagde kans op vezelvrijgave
--------------------------------	---

Gebondenheid	Categorie 1: hechtgebonden in oorsprong
Asbestsoort (vezeltype)	Alleen chrysotiel
Asbestconcentratie	Laag (< 50%)
Afschermingsgraad van het gehele materiaal	Geheel of deels vrij aan de buitenlucht
Toestand van het materiaal	Licht beschadigd, licht verweerd. Intact calciumsilicaatmateriaal of categorie III 'gebondenheid'

Beschrijving	Roofing dakbedekking divers
Omgeving	Buiten
Primaire drager	Plat dak
Asbestmateriaal	Dak- en gevelbekleding - Roofing
Bindmiddel van asbestmateriaal	Bitumen (roofing, teer, asfalt)
Gebondenheid op basis van bindmiddel	Hecht
Hoeveelheid (oppervlakte - aantal)	<ul style="list-style-type: none">• 50,00 m² - 1 stuk
Totale oppervlakte	50,00 m ²
Eenvoudig bereikbaar	Nee <ul style="list-style-type: none">• Het asbestmateriaal is bedekt (uitgezonderd laag verf, coating, behang, kunststof, textiel) en het wegnemen van het bedekkende materiaal kan niet zonder het bedekkende materiaal te beschadigen.
Bevestigingswijze	<ul style="list-style-type: none">• Verlijmd, ingegoten, versmeerd• Genageld, geniet
Identificatiemethode	Vaststelling zonder monstername Motivatie: Groot risico op structurele gevolgschade (lekkage, werking installatie,...)
Destructieve handeling voor identificatie	Nee
Opmerking	Roofing dakbedekking werd beoordeeld als asbestverdacht. Er werden geen staalnames genomen om lekkages en schade aan het gebouw te voorkomen. Bij renovatie of afbraak dienen er bijkomende staalnames uitgevoerd te worden om asbesthoudend karakter uit te sluiten.

Zorgvuldig beheren

- Zorg voor een veilig beheer en verwijder dit asbestmateriaal wanneer het bij werken eenvoudig bereikbaar wordt. Controleer de toestand jaarlijks op wijzigingen.

- Eenvoudige handelingen: mag via doe-het-zelf of door werknemer(s) met opleidingsattest eenvoudige handelingen
Gebruik persoonlijke PBM's bij verwijderen.
Fixeren van risico-oppervlak bij verwijderen.
Geen gebruik van stortkokers, vermijdt breuk van het materiaal.
- Eenvoudige handelingen: enkel door erkend asbestverwijderaar
Kans op breuk of beschadiging bij het verwijderen en het hierdoor vrijkomen van asbestvezels. Met het oog op beperken van persoonlijke gezondheidsrisico's en gevaar voor contaminatie van de omgeving wordt de toepassing beter door een erkend asbestverwijderaar afgevoerd.

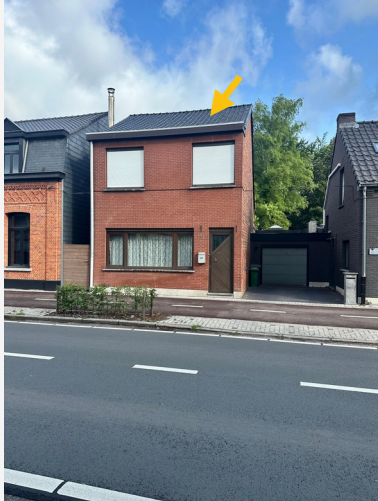
Beoordeling van eventueel aanwezig onderdak uit asbesthoudend materiaal was niet mogelijk waar te nemen volgens inspanningsverplichting.

Bij afbraak of renovatie dient men met dit advies rekening houden.

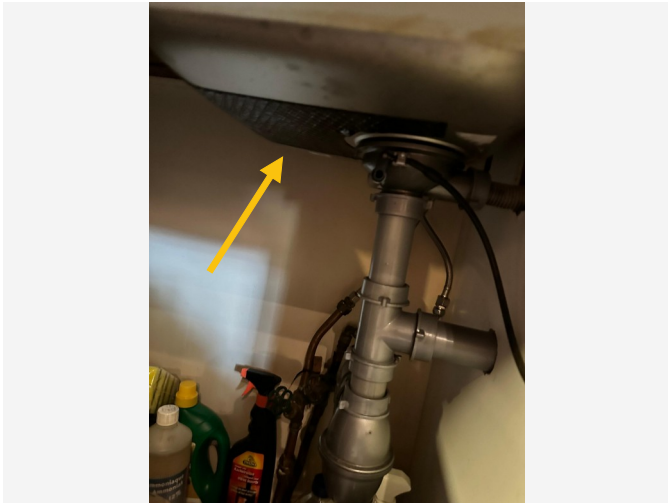
Bitumenlaag onder spoelbak dat een geluiddempende functie heeft, wordt als asbestverdacht beschouwd. Bij afbraak dient een staalname te gebeuren.

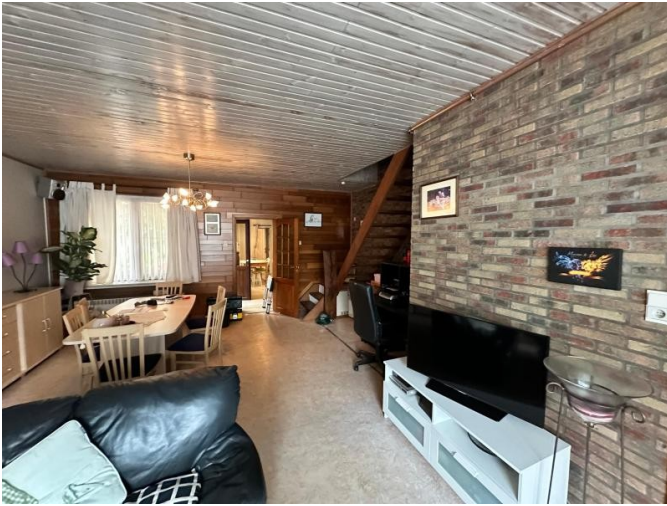
Plafonds werden uitgevoerd met verlaagde afwerking.

Met de huidige kennis kan geen uitspraak gedaan worden over eventueel aanwezige asbesthoudende toepassingen achter plafond afwerking.

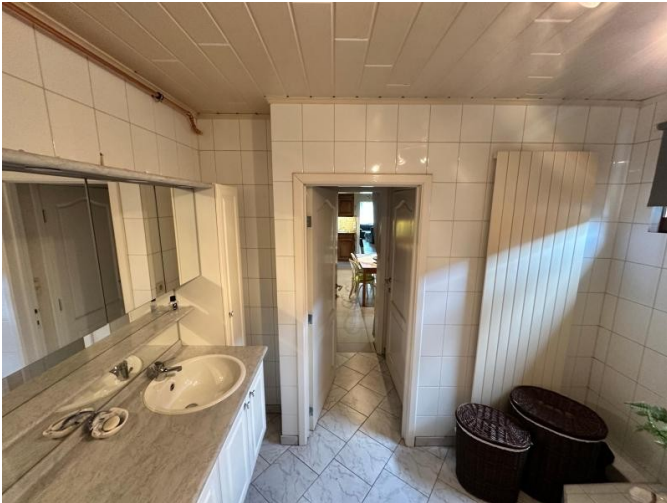
Tegels doorheen woning vertonen geen schade, hierdoor kan de gebruikte tegellijm niet geanalyseerd worden op mogelijk asbestverdachte bestanddelen. Bij afbraak dient hiermee rekening te worden gehouden.

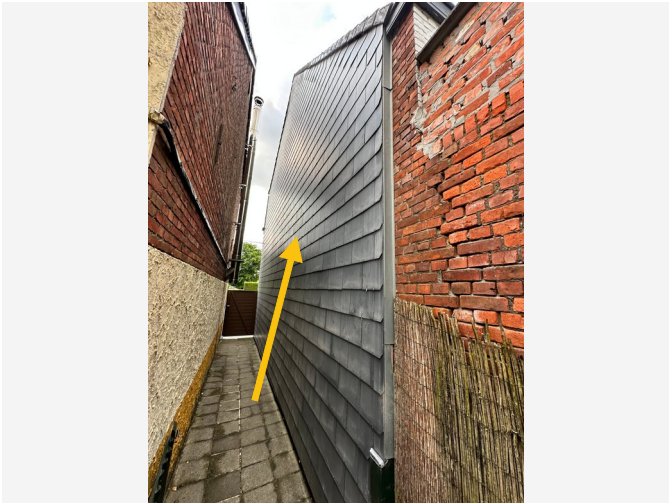
Gevelleien niet-gemene muur, deze zijn mogelijk cementgebonden op basis van asbestvezels. De asbestdeskundige mag enkel een visuele inspectie uitvoeren. Het is niet toegelaten om onderzoekshandelingen te stellen op deze muur. Bij renovatie of afbraak van de tuinberging dient met dit advies rekening te houden.

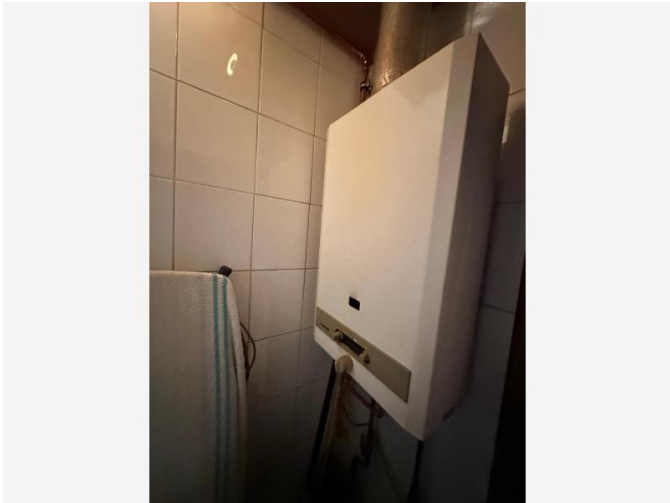
De doorstroomboiler kan gezien het bouwjaar asbesthoudende materialen bevatten aan de binnenzijde.
Bij verwijdering dient er rekening gehouden te worden met dit advies.
