# Asbestinventarisatattest

Sevenhanslei 53, 2950 Kapellen

Attestnummer : 20260810-000288.000

**Niet-asbestveilig**

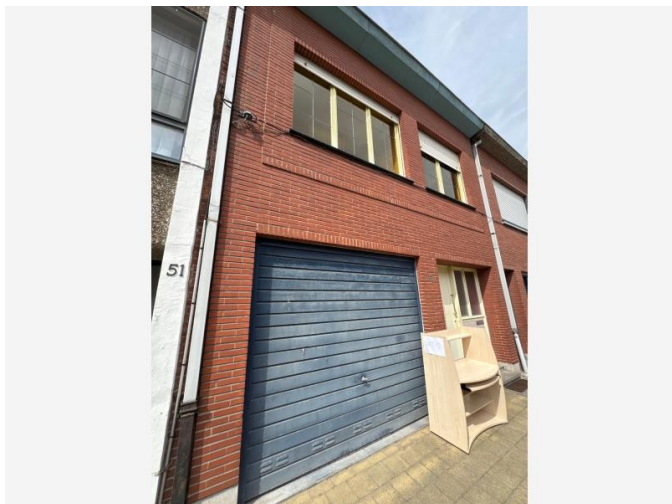
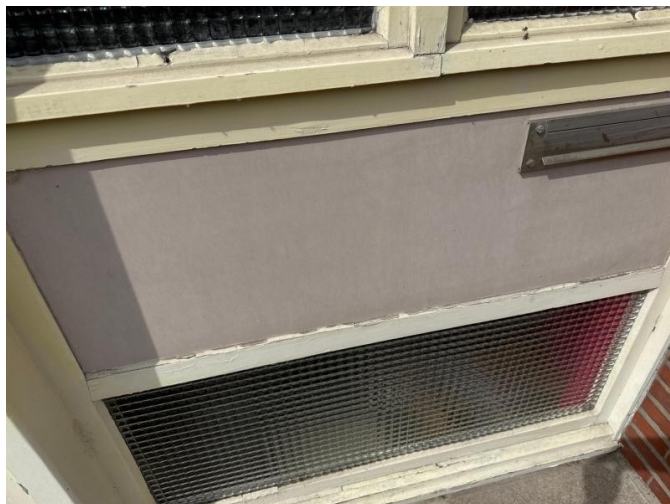
| Eindbeoordeling materiaalrisico | Verhoogd materiaalrisico en/of verhoogde kans op vezelvrijgave |

| Toestand van het materiaal | Matig beschadigd, matig verweerd |

| Beschrijving | Mastiek - profiel/glas |
| Opmerking | De hoeveelheid is onmogelijk in te schatten, alle ramen bestaande uit enkele beglazing bevatten de vernoemde mastiek. |

Verwijderen

- Zorg voor een veilig beheer. Vermijd het beschadigen van het asbestmateriaal. Controleer de toestand jaarlijks op wijzigingen.
- Voer bijkomende staalname(s) uit.

- Eenvoudige handelingen: mag via doe-het-zelf of door werknemer(s) met opleidingsattest eenvoudige handelingen  
Het raam kan in zijn geheel verwijderd worden zodoende er geen beschadiging kan plaatsvinden.  
TOEPASSING NAT MAKEN, NODIGE PBM AANDOEN EN AFVOEREN IN ASBESTAFVALZAKKEN.

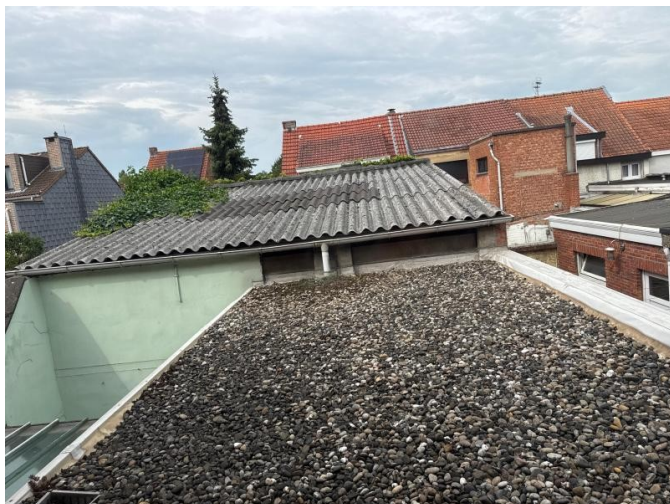
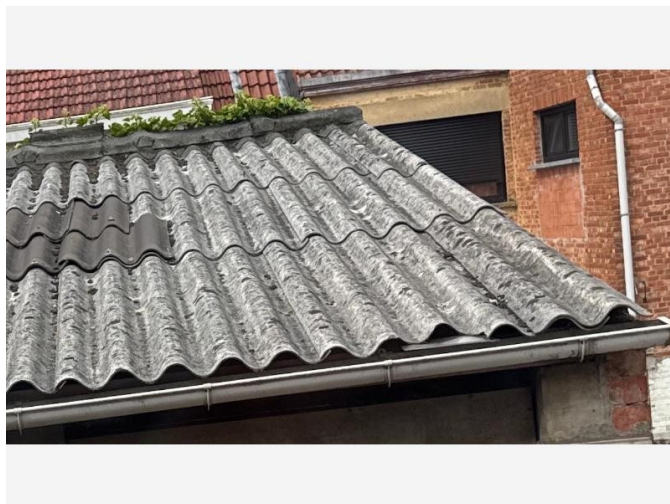
| Eindbeoordeling materiaalsrisico | Verhoogd materiaalsrisico en/of verhoogde kans op vezelvrijgave |

| Asbestsoort (vezeltype) | Crocidoliet aanwezig |
| Toestand van het materiaal | Matig beschadigd, matig verweerd |

| Beschrijving | Golfplaten |
| Identificatiemethode | <p>De asbestdeskundige beoordeelt het materiaal als asbestverdacht en dus asbesthoudend, en dit zonder monsternamen.</p> <p>Motivatie: De opdrachtgever weigert om het materiaal te laten bemonsteren.</p> |

Verwijderen

- Zorg voor een veilig beheer. Vermijd het beschadigen van het asbestmateriaal. Controleer de toestand jaarlijks op wijzigingen.
- Hemelwater dat afspoelt van asbestcement daken of gevels kan asbestdeeltjes bevatten. Gebruik het enkel voor gesloten circuits (bv. spoelen toiletten). Reinig na het vervangen van het dak of de gevel de dakgoten en regenwaterput of -ton om asbesthoudend sediment of slib te verwijderen
- Voer bijkomende staalname(s) uit.

- Eenvoudige handelingen: mag via doe-het-zelf of door werknemer(s) met opleidingsattest eenvoudige handelingen  
De toepassing kan in zijn geheel verwijderd worden zonder verdere beschadiging door een werknemer met opleidingsattest eenvoudige handelingen. TOEPASSING NAT MAKEN, NODIGE PBM AANDOEN EN AFVOEREN IN ASBESTAFVALZAKKEN.

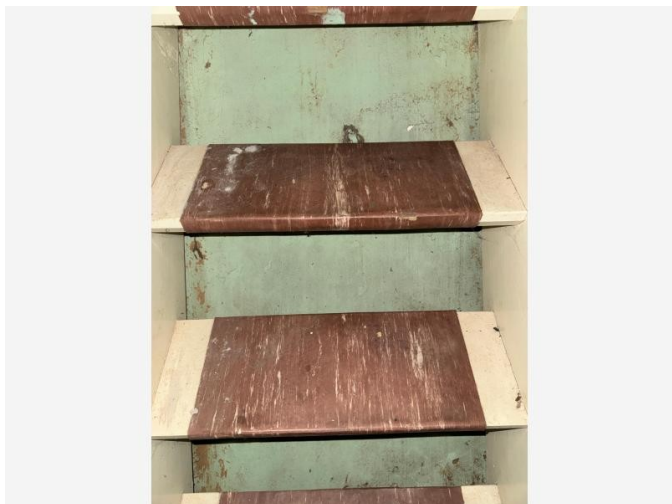
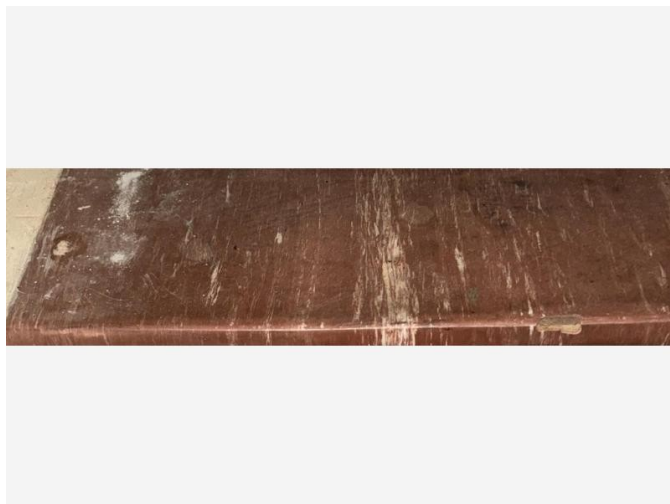
| Eindbeoordeling materiaalrisico | Verhoogd materiaalrisico en/of verhoogde kans op vezelvrijgave |

| Toestand van het materiaal | Licht beschadigd, licht verweerd. Intacte calciumsilicaatplaat of materiaal met categorie 3-gebondenheid |

| Beschrijving | Vloerzeil |
| Opmerking | <p>Hoeveelheden zijn slechts een ruwe schatting en mogen niet gebruikt worden voor de opmaak van verwijderingsoffertes.</p> <p>ONDERLIGGENDE LAGEN KUNNEN WEL NOG ASBESTBEVATTEN ZOALS LIJMLAAG. HIEROP LETTEN!</p> |

Verwijderen

- Zorg voor een veilig beheer. Vermijd het beschadigen van het asbestmateriaal. Controleer de toestand jaarlijks op wijzigingen.
- Voer bijkomende staalname(s) uit.

- Hermetische zone (erkend asbestverwijderaar)  
De verwijdering van de toepassing kan niet gebeuren zonder verdere beschadiging.

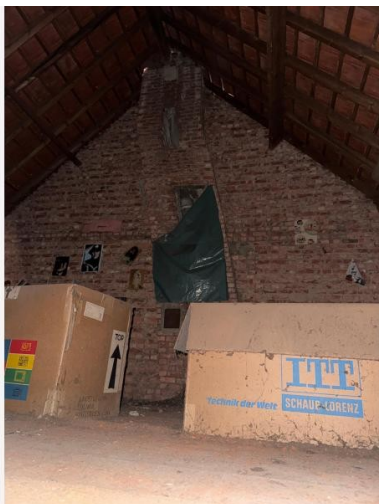
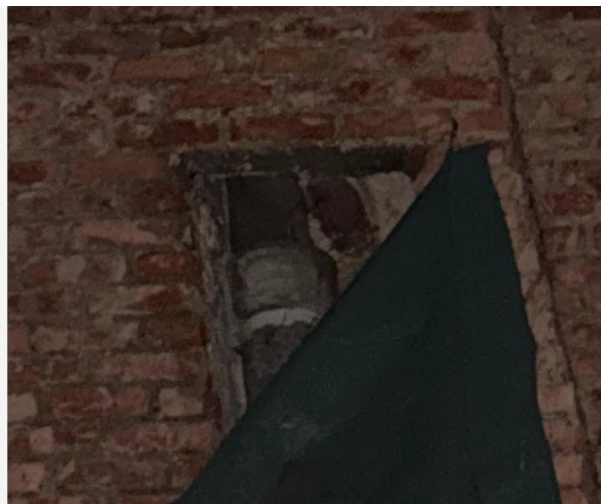
| Eindbeoordeling materiaalrisico | Verhoogd materiaalrisico en/of verhoogde kans op vezelvrijgave |

| Toestand van het materiaal | Matig beschadigd, matig verweerd |

| Beschrijving | Rookgaskanaal |

Verwijderen

- Zorg voor een veilig beheer. Vermijd het beschadigen van het asbestmateriaal. Controleer de toestand jaarlijks op wijzigingen.
- Voer bijkomende staalname(s) uit.

- Eenvoudige handelingen: mag via doe-het-zelf of door werknemer(s) met opleidingsattest eenvoudige handelingen  
Indien de toepassing verwijderd kan worden zonder verdere beschadiging mag dit gebeuren door een werknemer met opleidingsattest eenvoudige handelingen. Gebruik van een FFP3 mondkap wordt aangeraden.
- Eenvoudige handelingen: enkel door erkend asbestverwijderaar  
Indien de toepassing niet verwijderd kan worden zonder verdere beschadiging dient dit te gebeuren door een erkend verwijderaar.

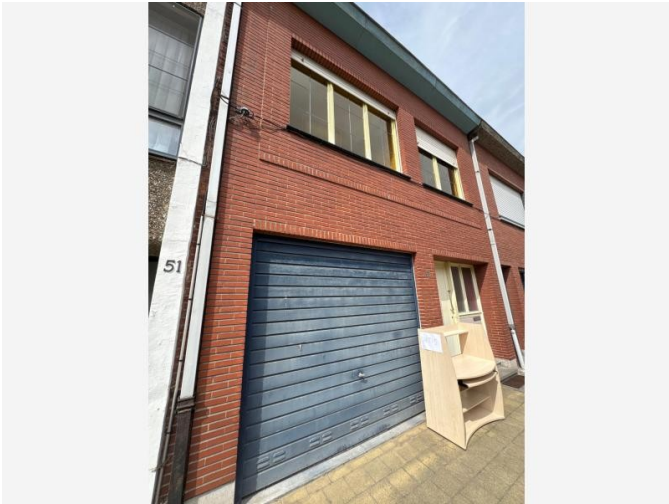
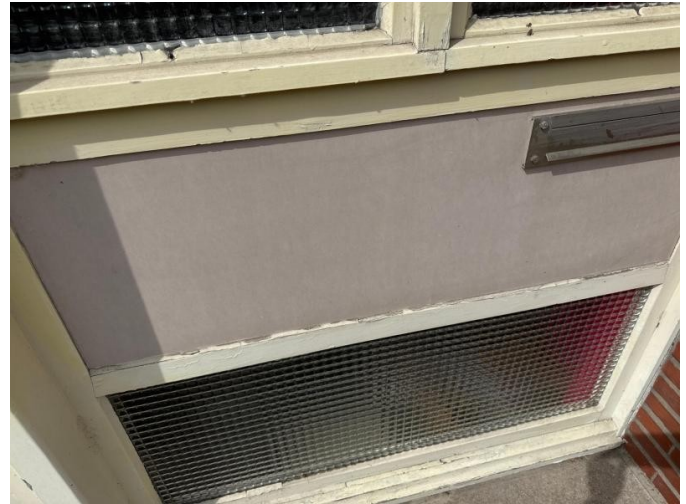
| Eindbeoordeling materiaalrisico | Laag materiaalrisico en/of verlaagde kans op vezelvrijgave |

| Toestand van het materiaal | Licht beschadigd, licht verweerd. Intacte calciumsilicaatplaat of materiaal met categorie 3-gebondenheid |

| Beschrijving | Glasal - deur |
| Identificatiemethode | <p>De asbestdeskundige beoordeelt het materiaal als asbestverdacht en dus asbesthoudend, en dit zonder monstername.</p> <p>Motivatie: De monstername brengt andere schade aan dan schade die inherent is aan de monstername.</p> |

Zorgvuldig beheren

- Zorg voor een veilig beheer. Vermijd het beschadigen van het asbestmateriaal. Controleer de toestand jaarlijks op wijzigingen.
- Voer bijkomende staalname(s) uit.

- Eenvoudige handelingen: mag via doe-het-zelf of door werknemer(s) met opleidingsattest eenvoudige handelingen  
KAN IN ZIJN GEHEEL WORDEN AFGEVOERD SAMEN MET DUER. MATERIAAL BEVOHCEN, NODIGE PBM AANDOEN EN DAN AFVOEREN IN ASBESTAFVALZAKKEN.

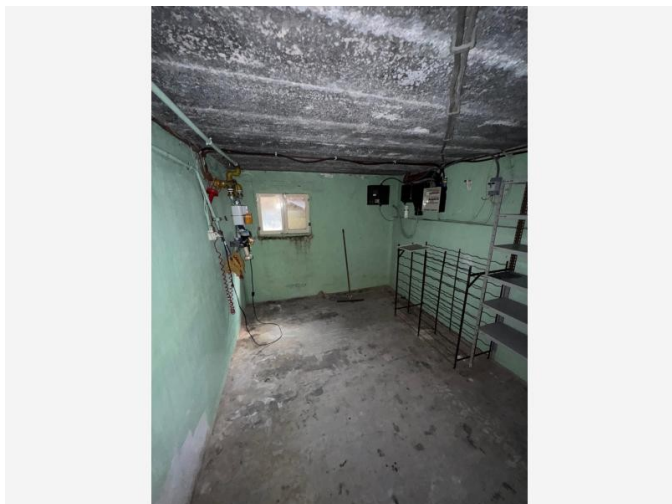
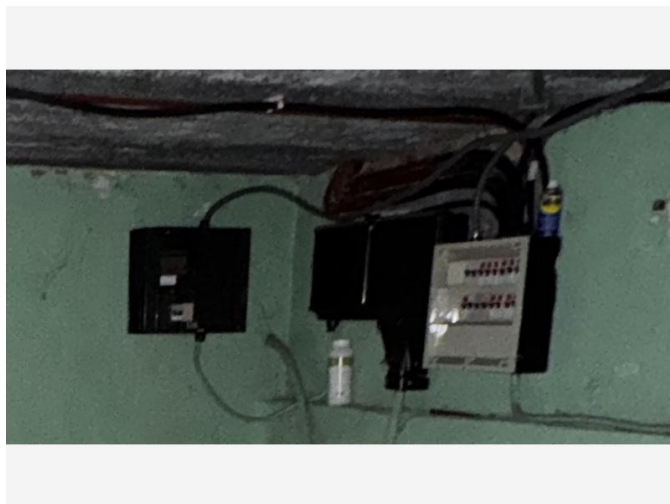
| Eindbeoordeling materiaalrisico | Laag materiaalrisico en/of verlaagde kans op vezelvrijgave |

| Toestand van het materiaal | Onbeschadigd, niet verweerd |

| Beschrijving | Bakelieten elementen |

Zorgvuldig beheren

- Zorg voor een veilig beheer. Vermijd het beschadigen van het asbestmateriaal. Controleer de toestand jaarlijks op wijzigingen.
- Voer bijkomende staalname(s) uit.

- Eenvoudige handelingen: mag via doe-het-zelf of door werknemer(s) met opleidingsattest eenvoudige handelingen  
De toepassing kan in zijn geheel verwijderd worden zonder verdere beschadiging.

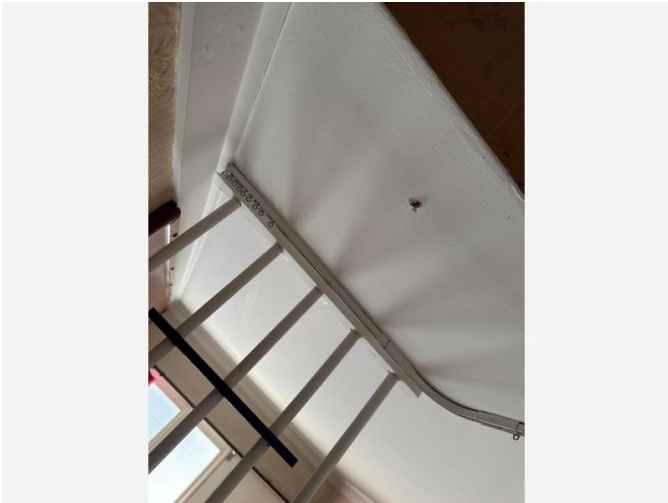
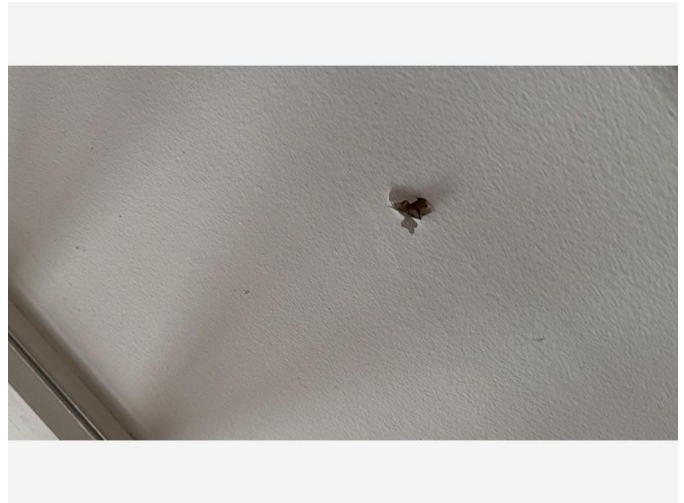
## Fiche 8: Pleisterwerk plafond

Geen asbest

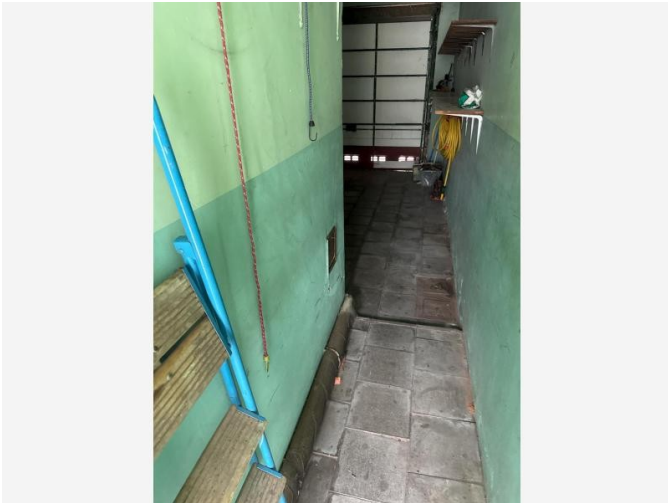
## Fiche 9: Leidingisolatie - bitumen

Geen asbest

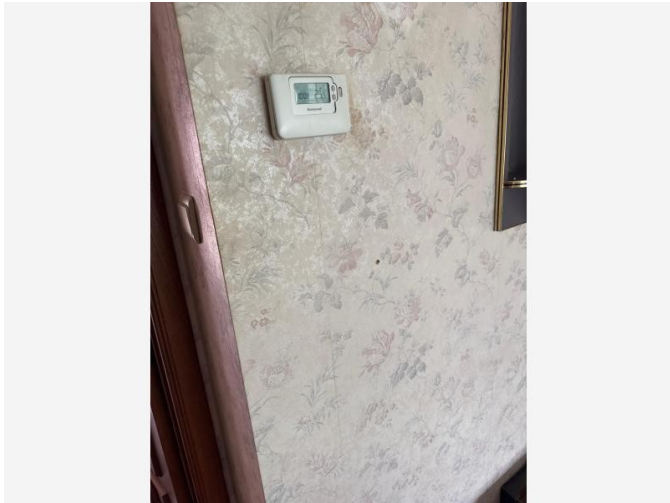
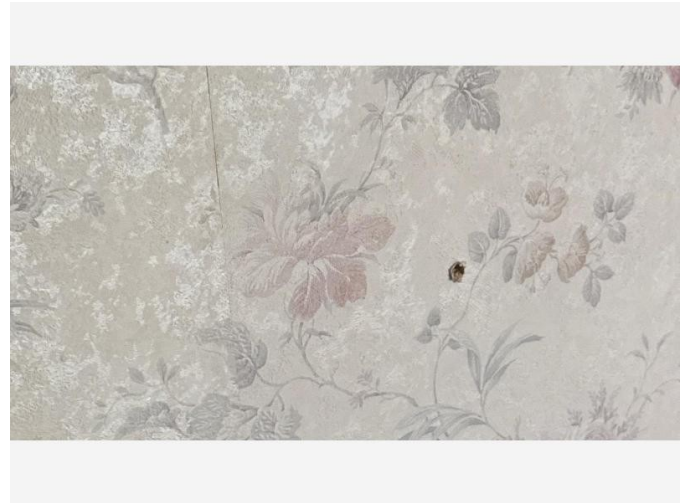
## Fiche 10: Pleisterwerk muur

Geen asbest

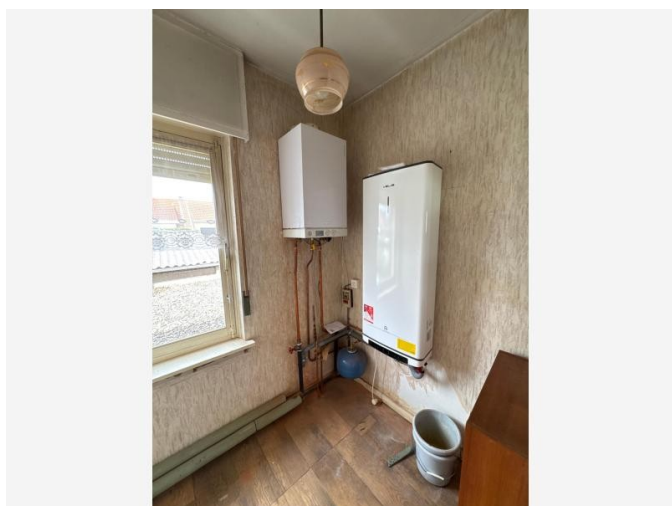
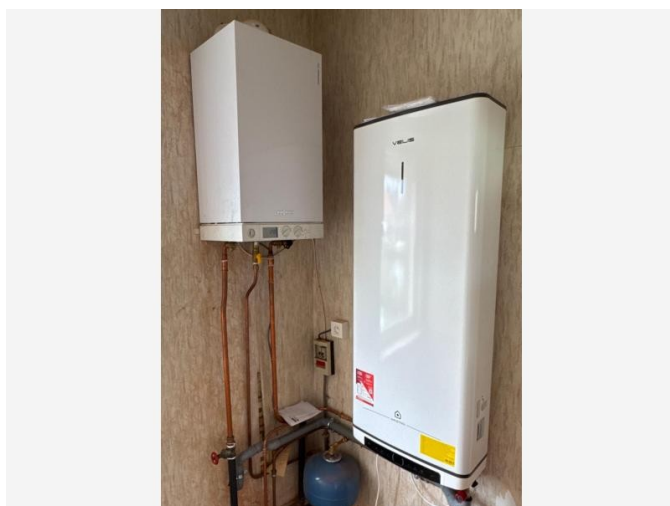
### Fiche 11: Stookinstallatie vernieuwd

| Beschrijving | Notitie | Terug te vinden op plannen |
|---|---|---|
| Fiche 11: Stookinstallatie vernieuwd | De stookinstallatie is vernieuwd. Dit is een vernieuwde Vaillant ketel, echter werd de keuring in kwestie uitgevoerd voor de verandering van het protocol. Dit zorgt ervoor dat er destijds geen foto is genomen van deze installatie. | Plan 1.1: Plan |
