# Asbestinventarisatetest

Kapelstraat 9, 2040 Antwerpen

Attestnummer : 20260214-000096.000

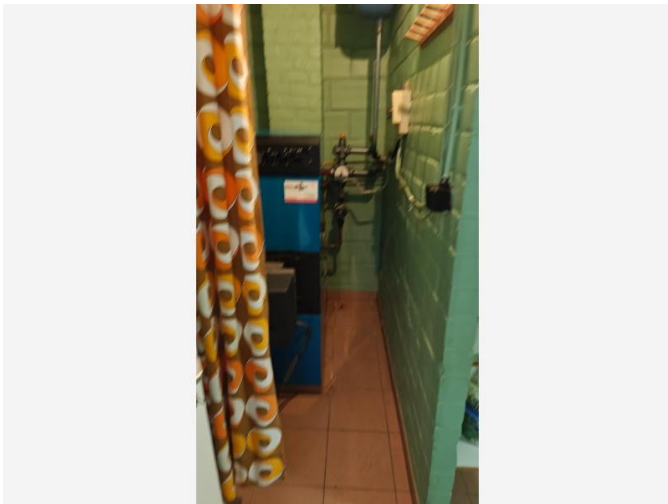
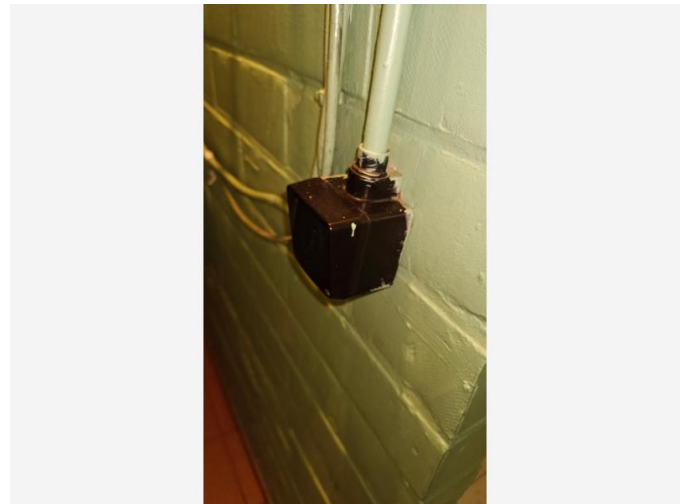
Het asbestmateriaal valt onder de mijlpaal van 2040.

| Eindbeoordeling materiaalrisico | Laag materiaalrisico en/of verlaagde kans op vezelvrijgave |

| Asbestsoort (vezeltype) | Crocidoliet aanwezig |
| Toestand van het materiaal | Onbeschadigd, niet verweerd |

| Asbestmateriaal | Plaat, paneel, tablet - Type Bakeliet |
| Identificatiemethode | <p>De asbestdeskundige beoordeelt het materiaal als asbestverdacht en dus asbesthoudend, en dit zonder monstername.</p> <p>Motivatie: De monstername brengt andere schade aan dan schade die inherent is aan de monstername.</p> |

- Zorg voor een veilig beheer. Vermijd het beschadigen van het asbestmateriaal. Controleer de toestand jaarlijks op wijzigingen.
- Voer bijkomende staalname(s) uit.

- Eenvoudige handelingen: mag via doe-het-zelf of door werknemer(s) met opleidingsattest eenvoudige handelingen  
Bakelietelementen met laag percentage asbest die niet beschadigd zijn.

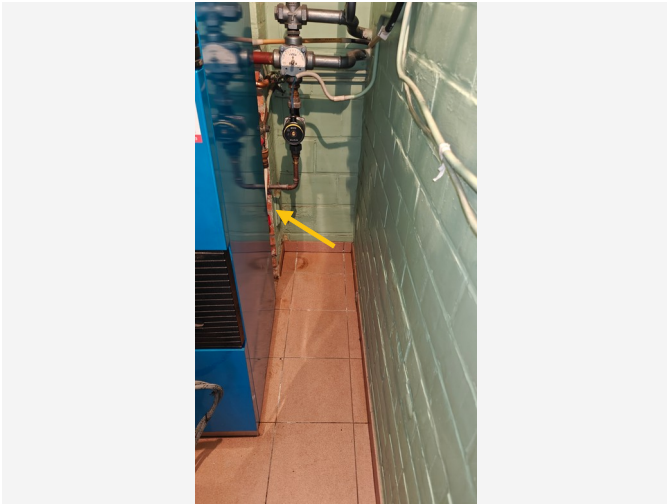
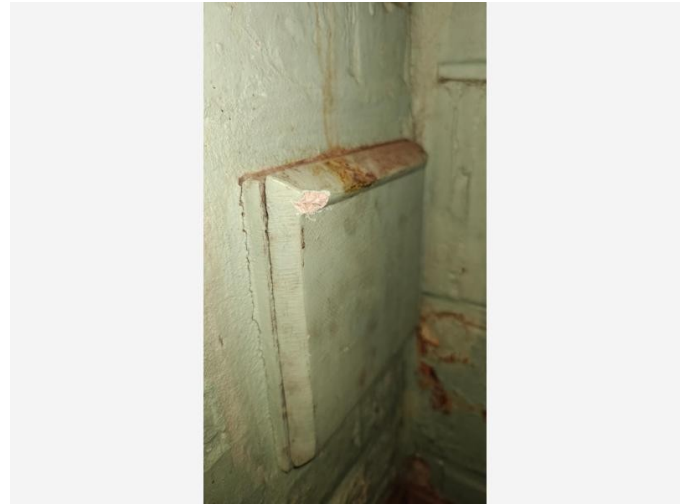
Het asbestmateriaal valt onder de mijlpaal van 2040.

| Eindbeoordeling materiaalrisico | Laag materiaalrisico en/of verlaagde kans op vezelvrijgave |

| Asbestsoort (vezeltype) | Alleen chrysotiel |
| Toestand van het materiaal | Onbeschadigd, niet verweerd |

| # | Type | Referentie | Resultaat |
|---|---|---|---|
| 2.1 | Puntmonster | 3 | Chrysotiel |

| Asbestmateriaal | Brandwerende afsluiting (prefab geheel) - Luik |

- Zorg voor een veilig beheer. Vermijd het beschadigen van het asbestmateriaal. Controleer de toestand jaarlijks op wijzigingen.

- Eenvoudige handelingen: mag via doe-het-zelf of door werknemer(s) met opleidingsattest eenvoudige handelingen  
Luikje kan eenvoudig gedemonteerd worden.

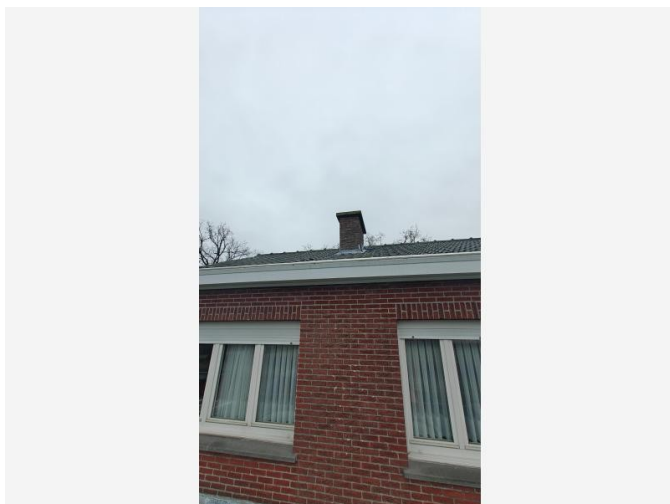
**Reden:** Het te onderzoeken materiaal situeert zich hoger dan 3,50 m te rekenen vanaf een veilige ondergrond

**Uitleg van de asbestdeskundige:** Geen mogelijkheid om te zien of er zich eventueel asbesthoudende materialen bevinden in de rookgaskanalen/schouwen.

Bij eventuele latere sloop of renovatie dient men dit te controleren

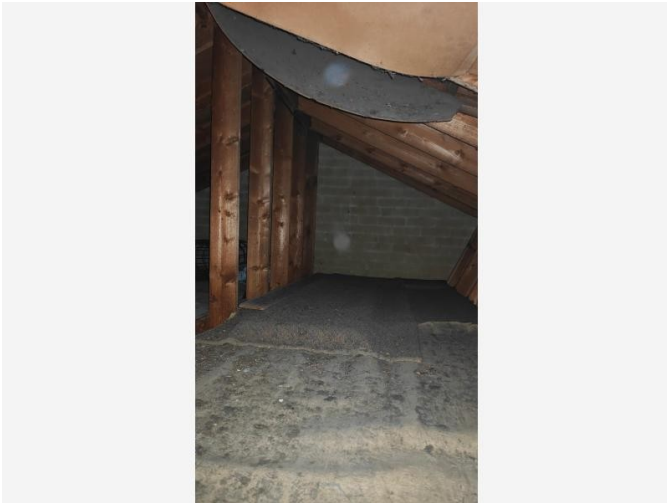
**Reden:** Het onderzoek kan niet uitgevoerd worden binnen de bepalingen van de Welzijnswet

**Uitleg van de asbestdeskundige:** Middellange beperking: Zolder niet veilig om te betreden: Geen zoldervloer aanwezig.

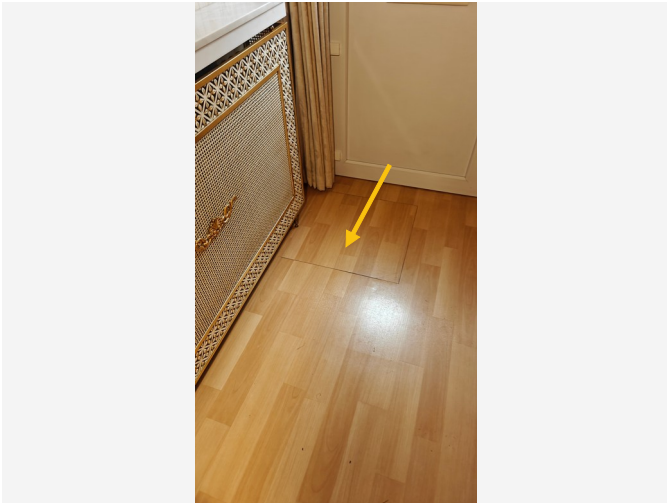
**Reden:** Er is geen volledige risicobeoordeling mogelijk

**Uitleg van de asbestdeskundige:** Kruipkelder met een hoogte lager dan 1.5 meter: dit val buiten de onderzoeksmogelijkheden van dit inspectie protocol.

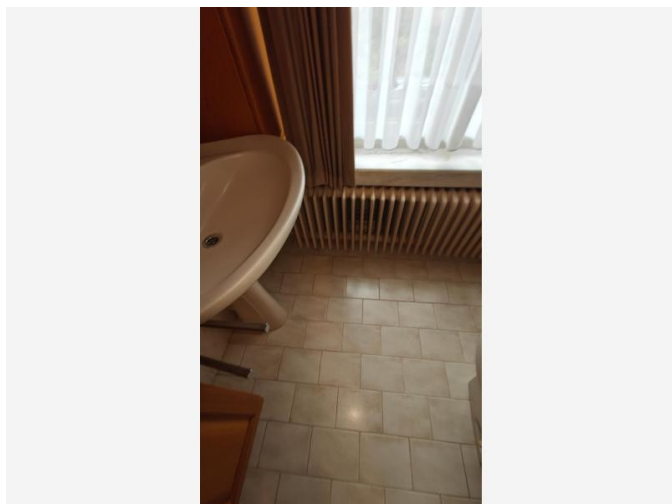
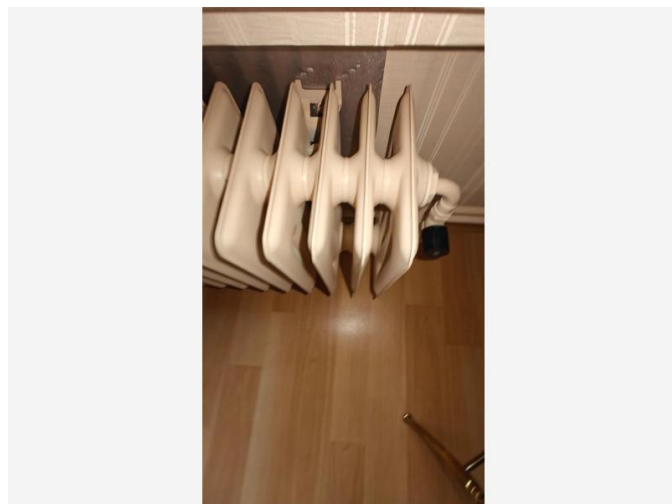
Mogelijk bevatten radiatoren asbestpakkingen.

Radiator is echter veilig in gebruik.

Nagaan pakkingen bij demonteren

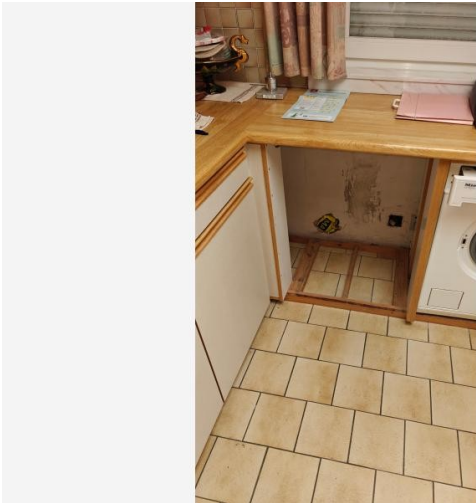
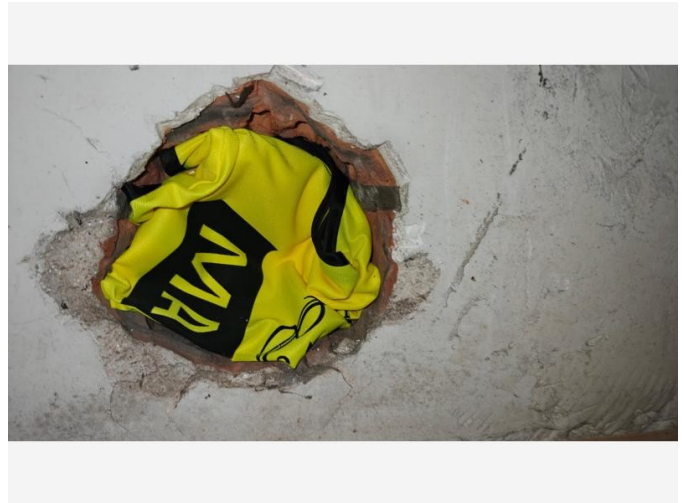
Geen asbest

| # | Type | Referentie | Resultaat |
|---|---|---|---|
| 7.1 | Mengmonster | 1 | Geen asbest |

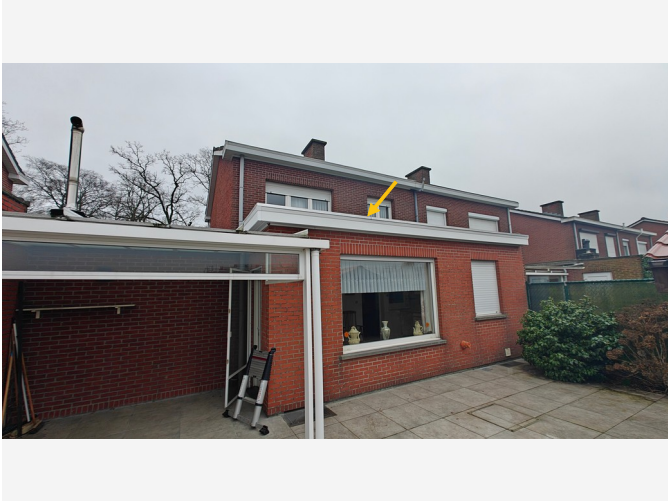
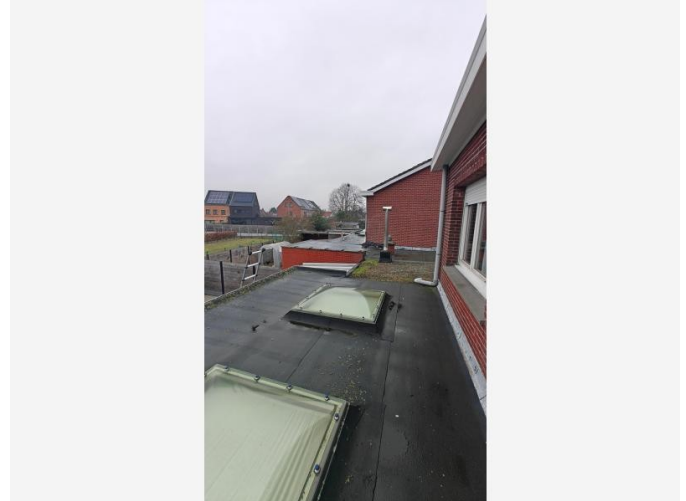
## Fiche 8: roofing plat dak.

Geen asbest

| # | Type | Referentie | Resultaat |
|---|---|---|---|
| 8.1 | Puntmonster | 2 | Geen asbest |

| Opmerking | Kans op oude asbesthoudende roofing/lijm die asbest kan bevatten.<br>Zelfs onder de bestaande roofing/EPDM.<br><br>afmetingen/gewichten zijn een indicatief. |

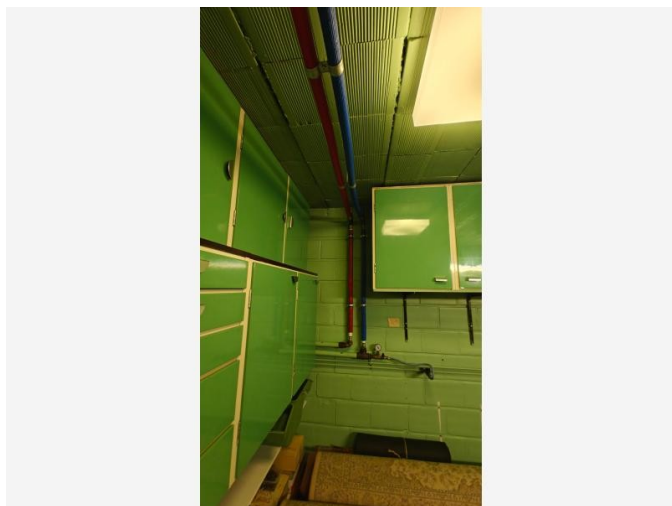
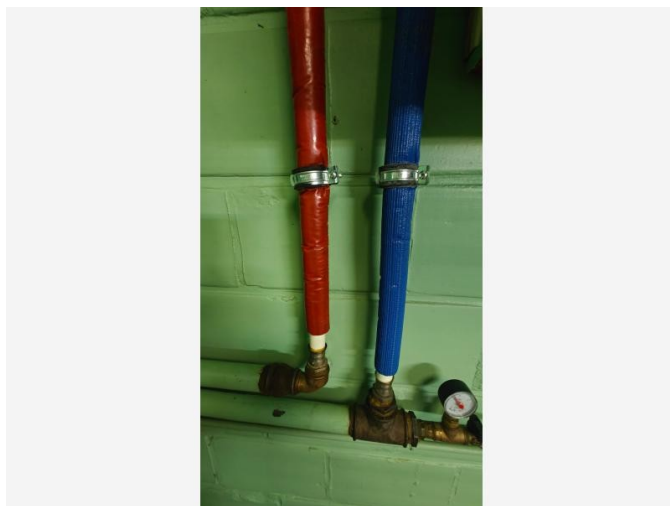
### Fiche 9: Leidingisolatie (niet verdacht)

| Beschrijving | Notitie | Terug te vinden op plannen |
|---|---|---|
| Fiche 9: Leidingisolatie (niet verdacht) | De leidingisolatie is niet-asbestverdacht. | - |

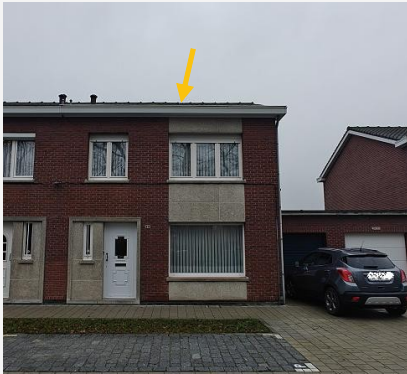
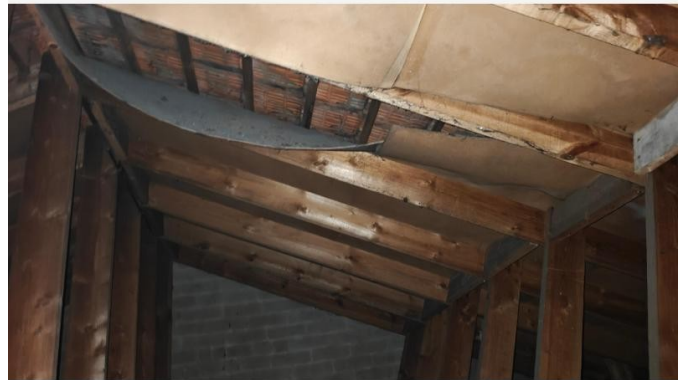
## Fiche 10: onderdak = niet asbestverdacht.

| Beschrijving | Notitie | Terug te vinden op plannen |
|---|---|---|
| Fiche 10: onderdak = niet asbestverdacht. | onderdak = niet asbestverdacht = doek.<br><br>Dit werd vastgesteld via zolder<br><br>Dit is een steekproef. Dit geeft een indicatie over de plaats waar de steekproef werd uitgevoerd, maar deze zijn niet altijd representatief voor de totaliteit van het onderdak. | Plan 1.4: Dakenplan |

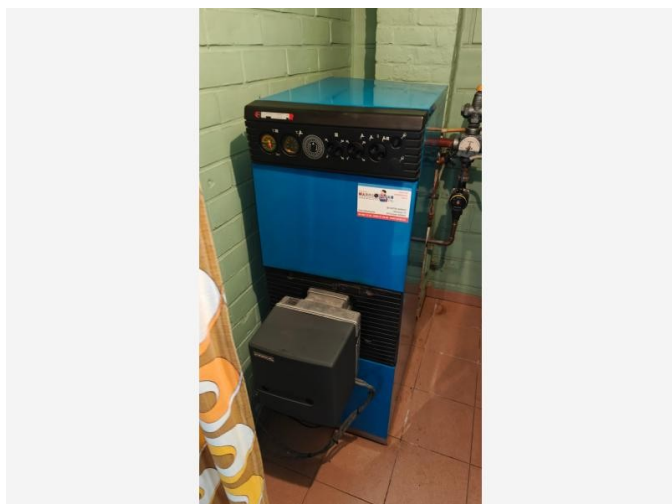
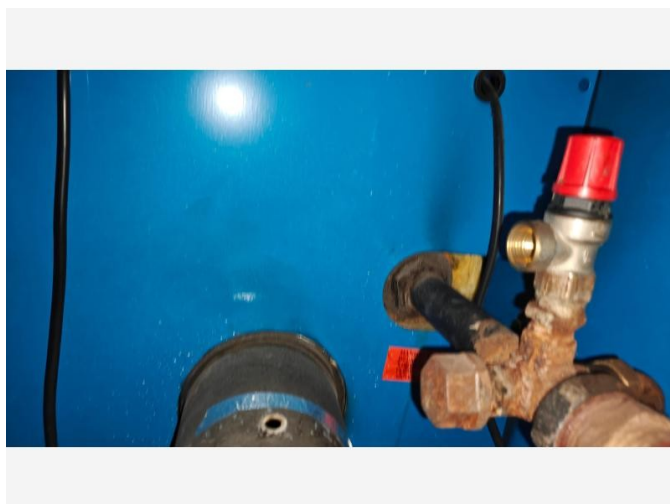
### Fiche 12: CV-ketel (niet waarneembare materialen)

| Beschrijving | Notitie | Terug te vinden op plannen |
|---|---|---|
| Fiche 12: CV-ketel (niet waarneembare materialen) | De CV-ketel bevat mogelijk niet-waarneembare asbesthoudende pakkingen en/of elementen. Laat ze onderzoeken bij onderhoud of vervanging. | - |

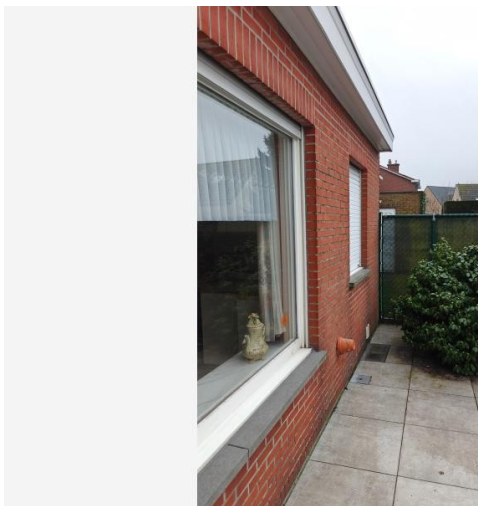
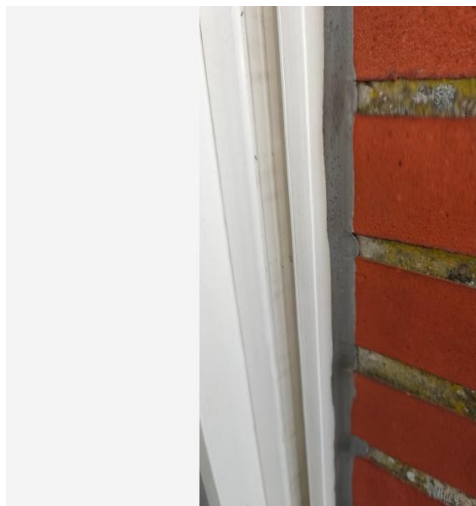
## Fiche 14: Mastiek (niet aanwezig)

| Beschrijving | Notitie | Terug te vinden op plannen |
|---|---|---|
| Fiche 14: Mastiek (niet aanwezig) | Er is geen asbestverdachte mastiek aanwezig. | - |
