# Asbestinventarisatattest

Velodreef 137, 2910 Essen

Attestnummer : 20260803-000160.000

Uitgegeven op : 03.08.2026

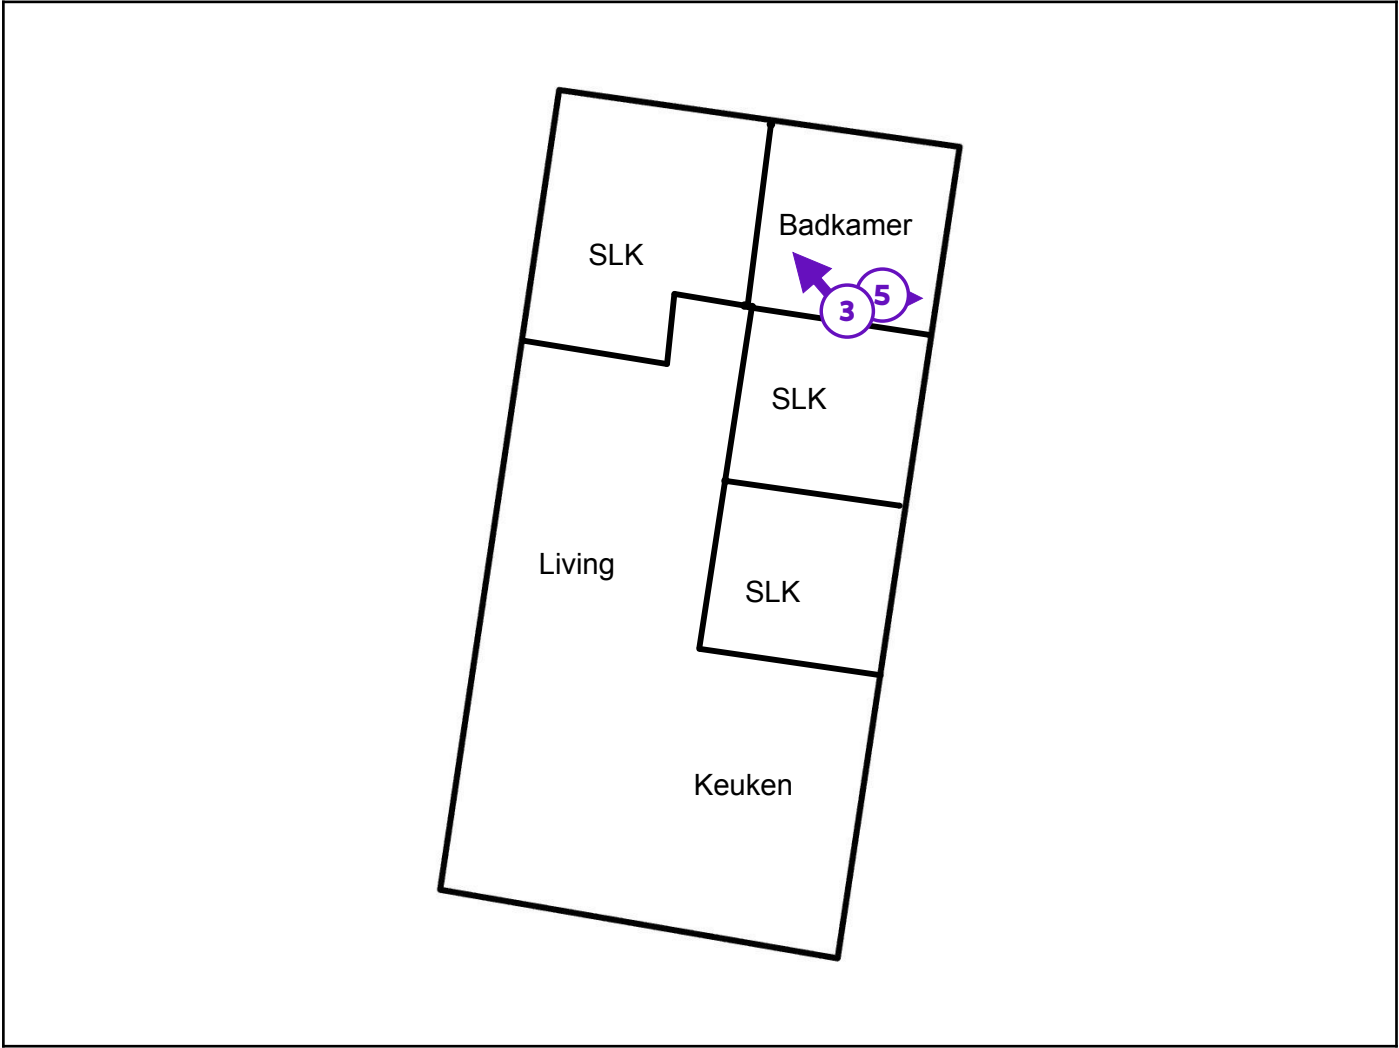
# Plan 1.1: Plan

| Beschrijving | Type | Actie |
|---|---|---|
| 3. Binnenkant schouw | Beperking | - |
| 5. Stookinstallatie vernieuwd | Overige ruimte of materiaal | - |

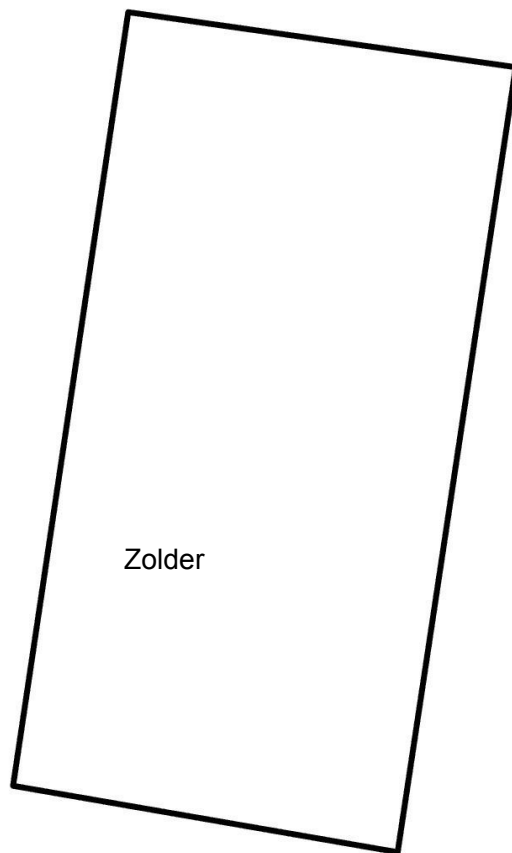
## Plan 1.2: Zolder

Fiche betreffende dakbedekking is geldig over het gehele dak.  
Fiche betreffende onderdakplaten is geldig over het gehele dak  
Fiche betreffende onderliggende lagen is geldig over de gehele scope van inspectie.

| Beschrijving | Type | Actie |
|---|---|---|
| 2. Onderdakplaten | Asbestmateriaal | Verwijderen |
| 4. Onderliggende lagen - vloeren - plafonden - tegels | Advies | - |

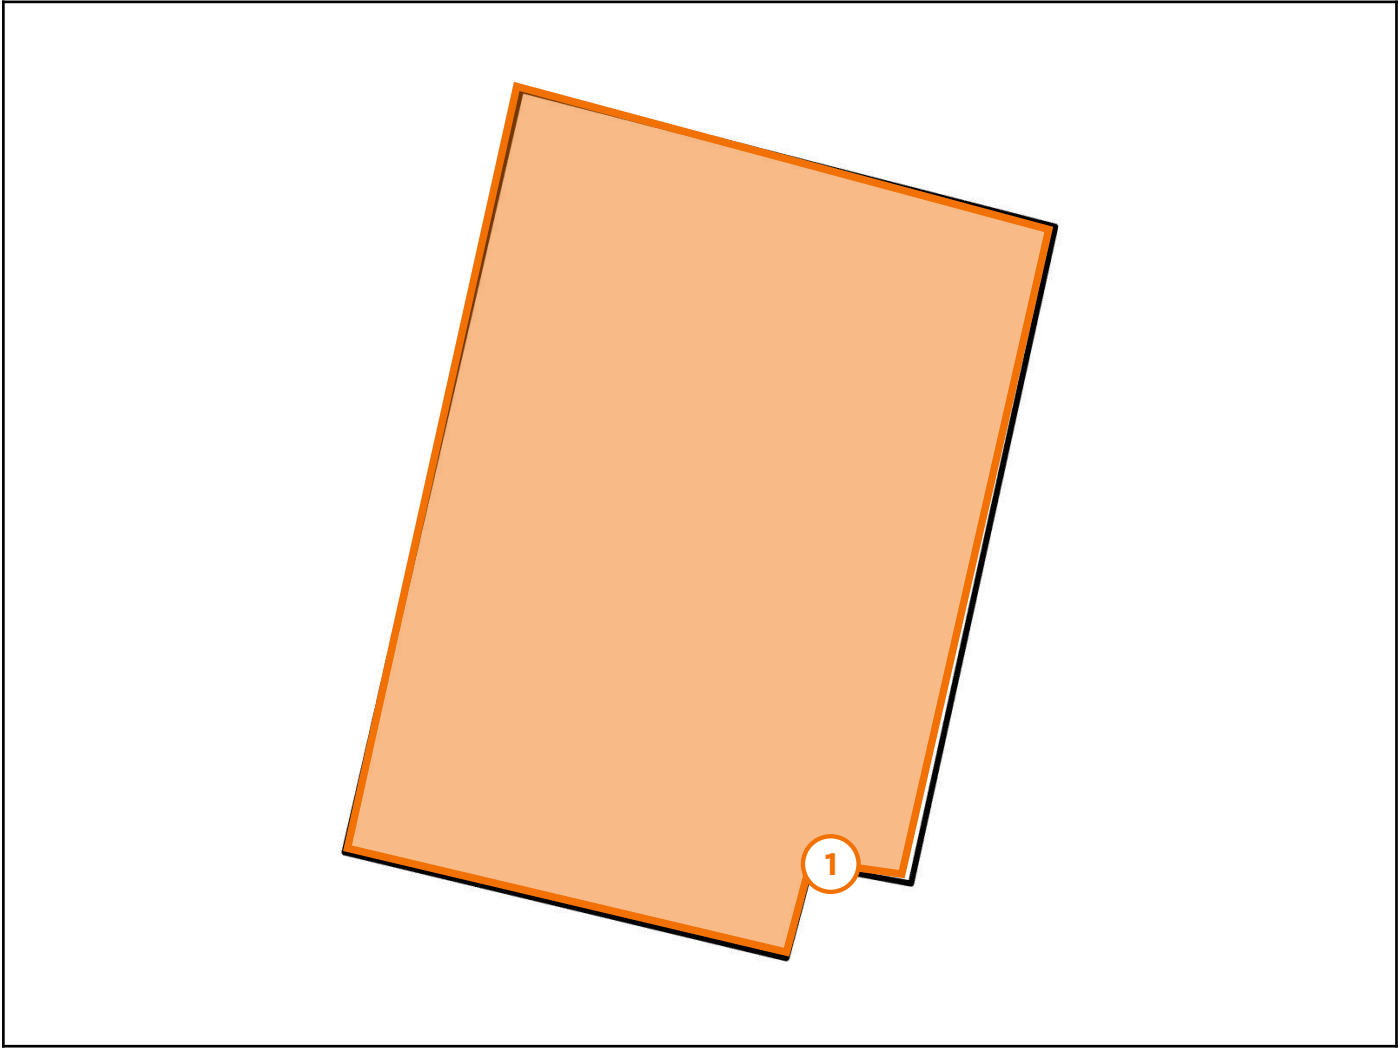
# Plan 2.1: Tuinhuis

| Beschrijving | Type | Actie |
|---|---|---|
| 1. Golfplaten | Asbestmateriaal | Verwijderen |

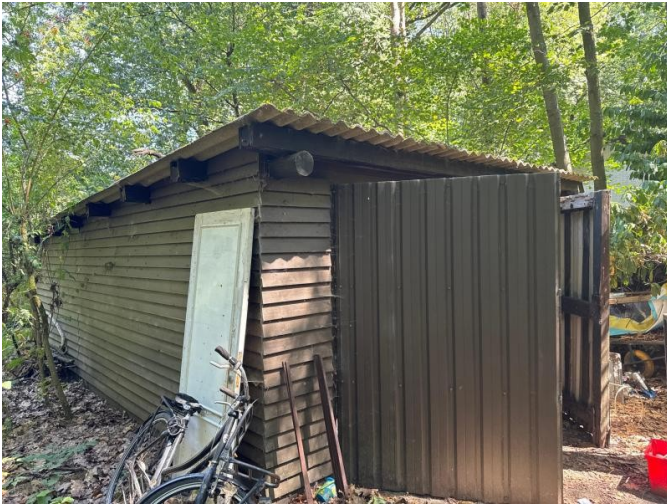
Overzichtsfoto

| Eindbeoordeling materiaalrisico | Verhoogd materiaalrisico en/of verhoogde kans op vezelvrijgave |

| Gebondenheid | Categorie 1: hechtgebonden in oorsprong |
| Asbestsoort (vezeltype) | Crocidoliet aanwezig |
| Asbestconcentratie | Laag (< 50%) |
| Afschermingsgraad van het gehele materiaal | Geheel of deels vrij aan de buitenlucht, maar geen contact met binnenlucht |
| Toestand van het materiaal | Matig beschadigd, matig verweerd |

| Beschrijving | Golfplaten |
| Asbestmateriaal | Dak- en gevelbekleding - Golfplaat |
| Hoeveelheid (oppervlakte - aantal) | • 40,00 m <sup>2</sup> - 1 stuk |

Het asbestmateriaal valt onder de mijlpaal van 2034.

Verwijderen

- Zorg voor een veilig beheer. Vermijd het beschadigen van het asbestmateriaal. Controleer de toestand jaarlijks op wijzigingen.
- Hemelwater dat afspoelt van asbestcement daken of gevels kan asbestdeeltjes bevatten. Gebruik het enkel voor gesloten circuits (bv. spoelen toiletten). Reinig na het vervangen van het dak of de gevel de dakgoten en regenwaterput of -ton om asbesthoudend sediment of slib te verwijderen
- Voer bijkomende staalname(s) uit.

- Eenvoudige handelingen: mag via doe-het-zelf of door werknemer(s) met opleidingsattest eenvoudige handelingen  
De toepassing kan in zijn geheel verwijderd worden zonder verdere beschadiging door een werknemer met opleidingsattest eenvoudige handelingen. TOEPASSING NAT MAKEN, NODIGE PBM AANDOEN EN AFVOEREN IN ASBESTAFVALZAKKEN.

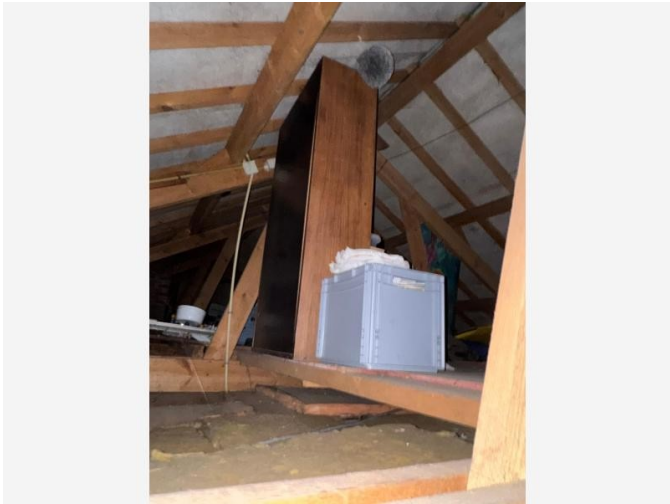
Overzichtsfoto

| Eindbeoordeling materiaalisico | Verhoogd materiaalisico en/of verhoogde kans op vezelvrijgave |

| Gebondenheid | Categorie 1: hechtgebonden in oorsprong |
| Asbestsoort (vezeltype) | Crocidoliet aanwezig |
| Asbestconcentratie | Laag (< 50%) |
| Afschermingsgraad van het gehele materiaal | Geheel of deels vrij aan de binnenlucht, maar geen contact met binnenluchtstromen |
| Toestand van het materiaal | Licht beschadigd, licht verweerd. Intacte calciumsilicaatplaat of materiaal met categorie 3-gebondenheid |

| Beschrijving | Onderdakplaten |
| Asbestmateriaal | Plaat, paneel, tablet - Type Menuiserite |
| Hoeveelheid (oppervlakte - dikte - aantal) | • 80,00 m <sup>2</sup> - 1,00 cm - 2 stuks |
| Opmerking | Hoeveelheden zijn slechts een ruwe schatting en mogen niet gebruikt worden voor de opmaak van verwijderingsoffertes. BIJ AFBRAAK STAAL NEMEN OM BIJHORENDE VERWIJDERICHTENIEK AL DAN NIET TOE TE PASSEN. |

Het asbestmateriaal valt onder de mijlpaal van 2040.

Verwijderen

- Zorg voor een veilig beheer. Vermijd het beschadigen van het asbestmateriaal. Controleer de toestand jaarlijks op wijzigingen.
- Voer bijkomende staalname(s) uit.

- Eenvoudige handelingen: mag via doe-het-zelf of door werknemer(s) met opleidingsattest eenvoudige handelingen  
Indien de verwijdering kan gebeuren zonder verdere beschadiging mag dit gebeuren door een werknemer met opleidingsattest eenvoudige handelingen. Gebruik van een FFP3 mondkmasker wordt aangeraden.
- Eenvoudige handelingen: enkel door erkend asbestverwijderaar  
Indien de verwijdering niet kan gebeuren zonder verdere beschadiging dient dit te gebeuren door een erkend verwijderaar.

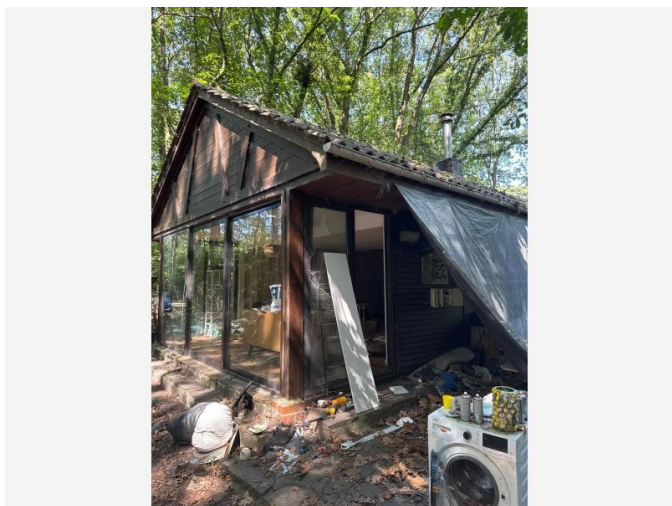
*Situeringfoto*

**Reden:** Het te onderzoeken materiaal situeert zich hoger dan 3,50 m te rekenen vanaf een veilige ondergrond

**Uitleg van de asbestdeskundige:** Binnenkant van de schouw kan niet worden onderzocht wegens het feit dat dit zich op een afstand hoger dan 3,5m t.o.v. een vaste ondergrond bevindt. Verder is de schouw ook ingesloten.

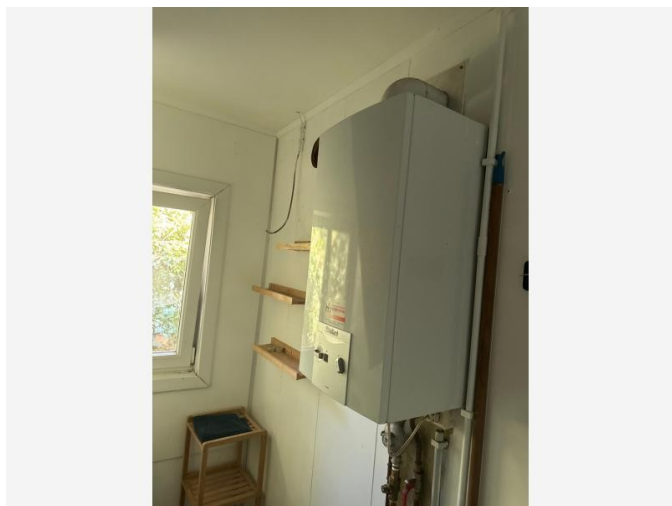
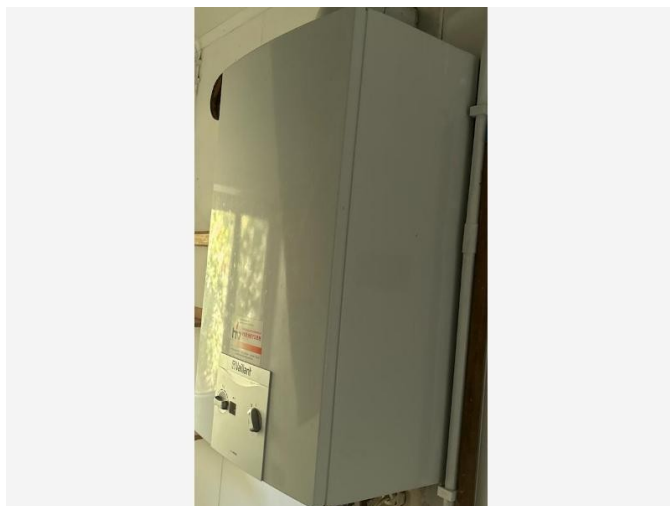
### Fiche 5: Stookinstallatie vernieuwd

| Beschrijving | Notitie | Terug te vinden op plannen |
|---|---|---|
| Fiche 5: Stookinstallatie vernieuwd | De stookinstallatie is vernieuwd. Dit is een vernieuwde Vaillant ketel, echter werd de keuring in kwestie uitgevoerd voor de verandering van het protocol. Dit zorgt ervoor dat er destijds geen foto is genomen van deze installatie. | Plan 1.1: Plan |

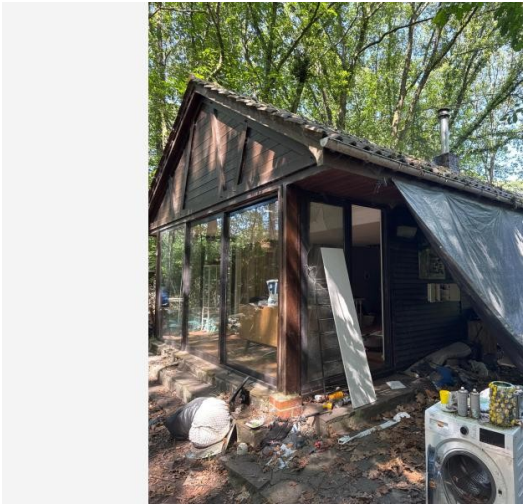
## Fiche 6: Dakbedekking - pannen

| Beschrijving | Notitie | Terug te vinden op plannen |
|---|---|---|
| Fiche 6: Dakbedekking - pannen | De dakbedekking van het hoofdgebouw (hellend dak) bestaat uit dakpannen, die bijgevolg niet asbesthoudend zijn. Platte daken (terrassen) zijn privaatief. | Plan 1.2: Zolder |
