Asbestinventarisatetest

Lombaardstraat 32, 2940 Stabroek

Attestnummer : 20260326-000124.000

Uitgegeven op : 26.03.2026

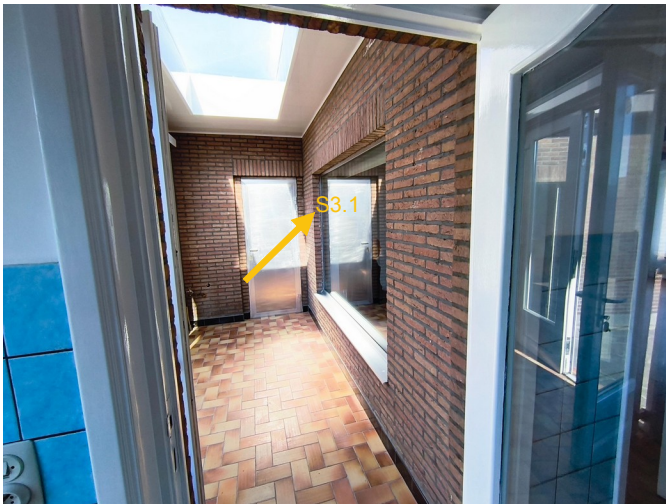
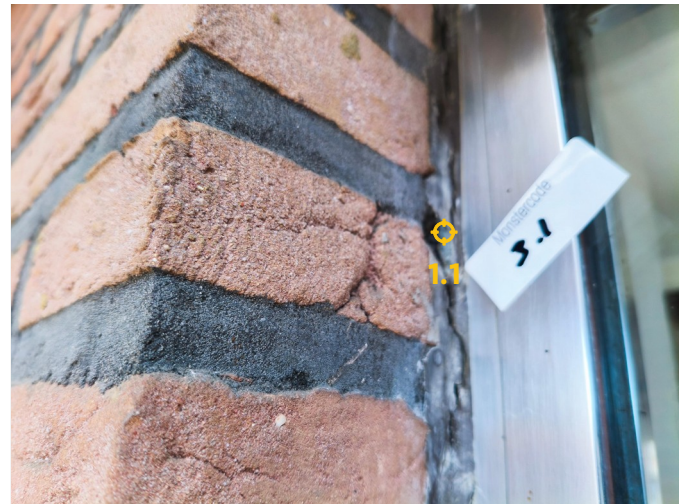
Eindbeoordeling materiaalrisico	Verhoogd materiaalrisico en/of verhoogde kans op vezelvrijgave
---------------------------------	--

Gebondenheid	Categorie 1: hechtgebonden in oorsprong
Asbestsoort (vezeltype)	Alleen chrysotiel aanwezig
Asbestconcentratie	Laag (< 50%)
Afschermingsgraad van het gehele materiaal	Geheel of deels vrij aan de buitenlucht, maar geen contact met binnenlucht
Toestand van het materiaal	Matig beschadigd, matig verweerd

#	Type	Referentie	Resultaat
1.1	Puntmonster	3.1	Chrysotiel

Beschrijving	Mastiek (kozijn/muur).
Omgeving	Buiten
Primaire drager	Wandopening verticaal (raam, deur, ...)
Asbestmateriaal	In-situ afwerkingslagen - Pasta, stopverf, voegsel, stopsel, vulsel, mastiek, kitten, ...
Bindmiddel van asbestmateriaal	Kitten, mastiek, pasta
Gebondenheid op basis van bindmiddel	Hecht
Hoeveelheid (gewicht - aantal)	<ul style="list-style-type: none">• 1,00 kg - 1 stuk
Totaal gewicht	1,00 kg
Eenvoudig bereikbaar	Ja
Bevestigingswijze	<ul style="list-style-type: none">• Verlijmd, ingegoten, versmeerd
Identificatiemethode	Een monstername door de asbestdeskundige met laboanalyse door een asbestlabo.
Destructieve handeling voor identificatie	Nee
Opmerking	Het gewicht en lm is een beredeneerde schatting. Er worden geen rechten verleend aan deze oppervlaktes. De dikte is een schatting die voorkomt uit de monsterplaatsen en is daarom niet altijd representatief.

Verwijderen

- Zorg voor een veilig beheer. Vermijd het beschadigen van het asbestmateriaal. Controleer de toestand jaarlijks op wijzigingen.

- Eenvoudige handelingen: mag via doe-het-zelf of door werknemer(s) met opleidingsattest eenvoudige handelingen
kit aluminium ramen: Wordt sterk afgeraden deze toepassing via doe-het zelf te verwijderen omwille van reële kans op vezelvrijgave. verwijdering doe het zelf en EH opgeleid personeel : De toepassing extra fixeren en losbeitelen Standaard dragen van de nodige wegwerp beschermingsmiddelen FFP 3 masker , handschoenen en tyvec CAT III type 5-6 , afspoelbaar schoeisel

De saneerder motiveert de verwijderingsmethode in het werkplan. Verwijdering met puntafzuiging dmv een stofzuiger met absoluut filter of (methode inslijpen baksteen voor mastiek gevel/raamkader). Notitie : Bij vernieuwing/vervanging van de ramen : Oud raamwerk word gerecycleerd , er mogen geen restanten aan het raamwerk achter blijven. Zie ook link Zie <https://ovam.vlaanderen.be/wie-mag-wat-verwijderen> <https://ovam.vlaanderen.be/voorzorgsmaatregelen-bij-asbestverwijdering> <https://ovam.vlaanderen.be/asbestafval-afvoeren> Zie ook wetgevend kader (website van de OVAM en CODEX boek VI titel 3). <http://werk.belgie.be/sites/default/files/content/documents/Welzijn%20op%20het%20werk/Regelgeving/Codex%20boek%20VI%20titel%203%20Asbest.pdf> methodiek verwijderingsmethodes worden achteraan in het attest verder toegelicht Mag en wil uzelf verwijderen: Zorg er dan voor dat: -u zich vooraf goed informeert op www.asbestinfo.be -u zich beschermt met een FFP3 mondkap, wegwerphandschoenen, wegwerpoveral Cat III type 5-6, afspoelbaar schoeisel -er geen minderjarigen of derden aanwezig zijn -u beschikt over PE-folie en zakken om loskomende deeltjes en het afval op te vangen en te verpakken -u beschikt over een vernevelaar (water) of fixeermiddel om het abestmateriaal te bevochtigen tijdens de volledige duur van de werken -u weet hoe u asbestmateriaal veilig kan demonteren zonder stof of breuken -u beschikt over natte doeken om eventuele resten en stof weg te nemen

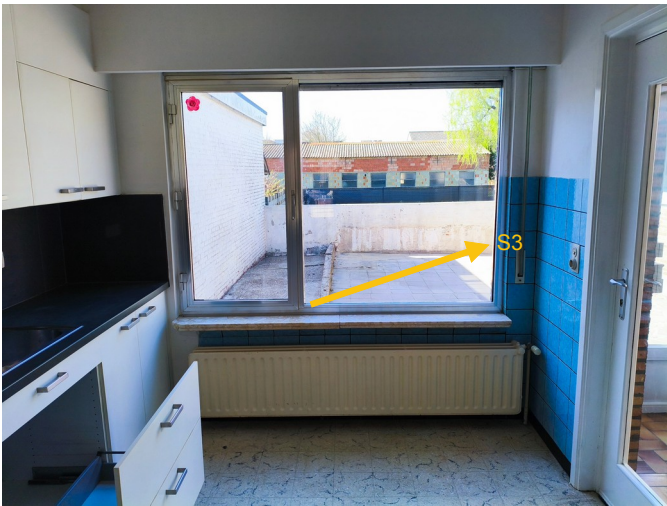
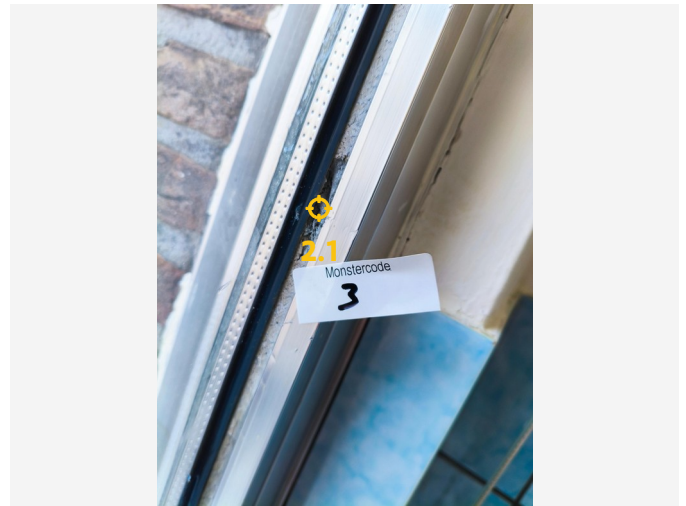
Eindbeoordeling materiaalrisico	Laag materiaalrisico en/of verlaagde kans op vezelvrijgave
---------------------------------	--

Gebondenheid	Categorie 1: hechtgebonden in oorsprong
Asbestsoort (vezeltype)	Alleen chrysotiel aanwezig
Asbestconcentratie	Laag (< 50%)
Afschermingsgraad van het gehele materiaal	Geheel of deels vrij aan de binnenlucht, maar geen contact met binnenluchtstromen
Toestand van het materiaal	Licht beschadigd, licht verweerd. Intacte calciumsilicaatplaat of materiaal met categorie 3-gebondenheid

#	Type	Referentie	Resultaat
2.1	Puntmonster	3	Chrysotiel

Beschrijving	Stopverf.
Omgeving	Grenst aan binnen- en buitenlucht
Primaire drager	Wandopening verticaal (raam, deur, ...)
Asbestmateriaal	In-situ afwerkingslagen - Pasta, stopverf, voegsel, stopsel, vulsel, mastiek, katten, ...
Bindmiddel van asbestmateriaal	Kitten, mastiek, pasta
Gebondenheid op basis van bindmiddel	Hecht
Hoeveelheid (gewicht - aantal)	<ul style="list-style-type: none">• 0,50 kg - 1 stuk
Totaal gewicht	0,50 kg
Eenvoudig bereikbaar	Ja
Bevestigingswijze	<ul style="list-style-type: none">• Verlijmd, ingegoten, versmeerd
Identificatiemethode	Een monstername door de asbestdeskundige met laboanalyse door een asbestlabo.
Destructieve handeling voor identificatie	Nee
Opmerking	Het gewicht en lm is een beredeneerde schatting. Er worden geen rechten verleend aan deze oppervlaktes. De dikte is een schatting die voorkomt uit de monsterplaatsen en is daarom niet altijd representatief.

Zorgvuldig beheren

- Zorg voor een veilig beheer. Vermijd het beschadigen van het asbestmateriaal. Controleer de toestand jaarlijks op wijzigingen.

Wordt sterk afgeraden deze toepassing via doe-het-zelf te verwijderen omwille van reële kans op vezelvrijgave. verwijdering doe het zelf: De toepassing extra fixeren en losbeitelen , verpakken in dubbel plastic afvalzakken , luchtdicht afsluiten en afvoeren naar een plaatselijk containerpark als asbesthoudend afval. Standaard dragen van de nodige wegwerp beschermingsmiddelen FFP 3 masker , handschoenen en tyvec CAT III type 5-6 , afwasbaar schoeisel Voor hechtgebonden toepassingen: Bij verwijdering door doe-het-zelf moet men dit afval dubbel en luchtdicht verpakt aandienen bij het gemeentelijk recyclagepark. Men raadpleegt best op voorhand de voorwaarden van het recyclagepark. EH opgeleid personeel : idem werkmethode als doe het zelf , extra gebruik van een stofzuiger met absoluut filter Zie ook link Zie <https://ovam.vlaanderen.be/wie-mag-wat-verwijderen> <https://ovam.vlaanderen.be/voorzorgsmaatregelen-bij-asbestverwijdering> <https://ovam.vlaanderen.be/asbestafval-afvoeren> Zie ook wetgevend kader (website

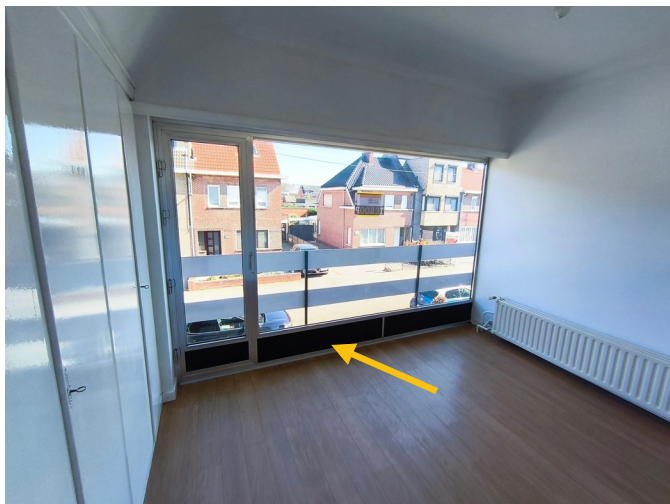
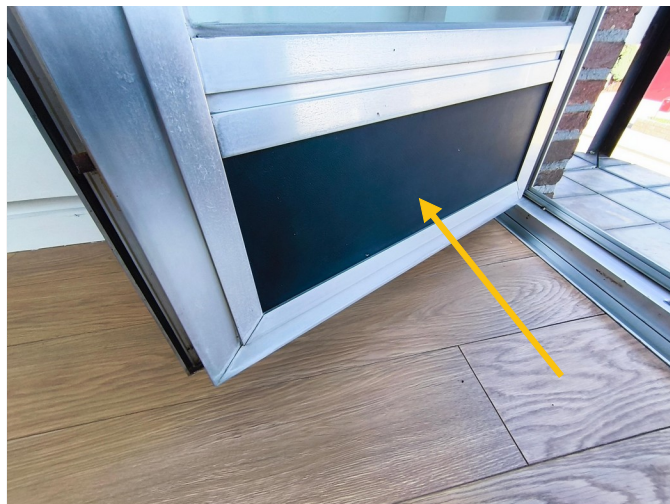
Eindbeoordeling materiaalrisico	Zeer laag materiaalrisico en/of zeer lage kans op vezelvrijgave
---------------------------------	---

Gebondenheid	Categorie 1: hechtgebonden in oorsprong
Asbestsoort (vezeltype)	Crocidoliet aanwezig
Asbestconcentratie	Laag (< 50%)
Afschermingsgraad van het gehele materiaal	Stootvaste afscherming of omkasting
Toestand van het materiaal	Onbeschadigd, niet verweerd

Beschrijving	Panelen buitenschrijnwerk.
Omgeving	Grenst aan binnen- en buitenlucht
Primaire drager	Wandopening verticaal (raam, deur, ...)
Asbestmateriaal	Plaat, paneel, tablet - Geëmailleerd, type Glasal
Bindmiddel van asbestmateriaal	Cement
Gebondenheid op basis van bindmiddel	Hecht
Hoeveelheid (oppervlakte - dikte - aantal)	<ul style="list-style-type: none"> • 0,80 m² - 0,50 cm - 1 stuk
Totaal volume	0,004 m ³
Eenvoudig bereikbaar	Ja
Bevestigingswijze	<ul style="list-style-type: none"> • Geklemd
Identificatiemethode	<p>De asbestdeskundige beoordeelt het materiaal als asbestverdacht en dus asbesthoudend, en dit zonder monstername.</p> <p>Motivatie: De monstername brengt andere schade aan dan schade die inherent is aan de monstername.</p>
Destructieve handeling voor identificatie	Nee
Opmerking	<p>Panelen onder ramen aan binnenzijde bestaande uit aluminium, geen weet van achterliggende toepassingen/toepassingen bij fabricage. Er werd geen staalname uitgevoerd wegens kans op breukvlakken.</p> <p>De vermelde oppervlaktes, diktes, gewichten en volumes betreffen een beredeneerde schatting. Er worden geen rechten verleend aan deze oppervlaktes/diktes/volumes.</p>

Zorgvuldig beheren

- Zorg voor een veilig beheer. Vermijd het beschadigen van het asbestmateriaal. Controleer de toestand jaarlijks op wijzigingen.
- Voer bijkomende staalname(s) uit.

Standaard dragen van de nodige wegwerp beschermingsmiddelen FFP 3 masker , handschoenen en tyvec CAT III type 5-6 , afwasbaar schoeisel Fixeer de platen , maak de platen voorzichtig los zonder te breken , verpak dubbel met plastic folie , luchtdicht verpakken en afvoeren naar een plaatselijk containerpark als hechtgebonden afval. Voor hechtgebonden toepassingen: Bij verwijdering door doe-het-zelf moet men dit afval dubbel en luchtdicht verpakt aandienen bij het gemeentelijk recyclagepark. Men raadpleegt best op voorhand de voorwaarden van het recyclagepark.

EH opgeleid personeel 8 u basis . Bij vervangen van de ramen kunnen de panelen mee verwijderd worden door de plaatsers van nieuw raamwerk. Alle werknemer(s) moeten wel beschikken over een opleidingsattest eenvoudige handelingen 8u. Raam/deur kader stofvrij maken dmv hepa stofzuiger met absoluutfilter Zie ook link Zie <https://ovam.vlaanderen.be/wie-mag-wat-verwijderen>
<https://ovam.vlaanderen.be/voorzorgsmaatregelen-bij-asbestverwijdering>
<https://ovam.vlaanderen.be/asbestafval-afvoeren> Zie ook wetgevend kader (website van de OVAM en CODEX boek VI titel 3). <http://werk.belgie.be/sites/default/files/content/documents/Welzijn%20op%20het%20werk/Regelgeving/Codex%20boek%20VI%20titel%203%20Asbest.pdf> methodiek verwijderingsmethododes worden achteraan in het attest verder toegelicht.

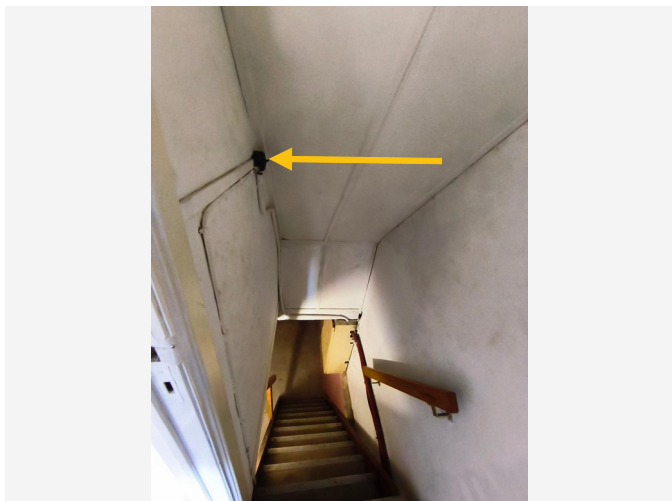
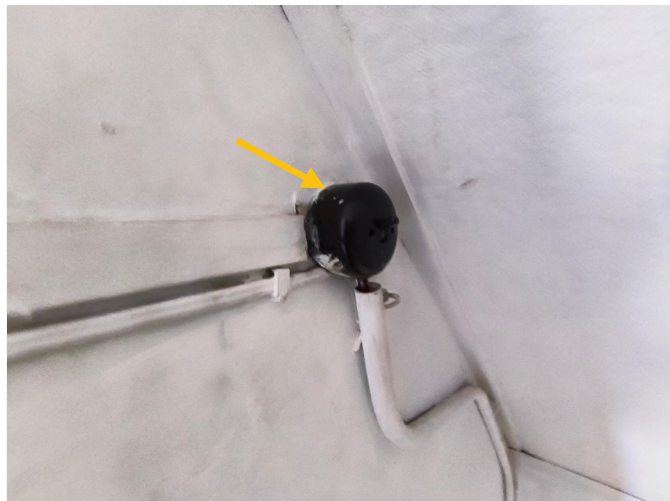
Fiche 4: Bakeliet toep. garage+kelder (schakelaars-stopcontact.-verdeeldozen).

Eindbeoordeling materiaalrisico	Laag materiaalrisico en/of verlaagde kans op vezelvrijgave
---------------------------------	--

Gebondenheid	Categorie 1: hechtgebonden in oorsprong
Asbestsoort (vezeltype)	Crocidoliet aanwezig
Asbestconcentratie	Laag (< 50%)
Afschermingsgraad van het gehele materiaal	Geheel of deels vrij aan de binnenlucht, maar geen contact met binnenluchtstromen
Toestand van het materiaal	Onbeschadigd, niet verweerd

Beschrijving	Bakeliet toep. garage+kelder (schakelaars-stopcontact.-verdeeldozen).
Omgeving	Binnen
Primaire drager	Communicatie en elektrische infrastructuur en uitrusting
Asbestmateriaal	Plaat, paneel, tablet - Type Bakeliet
Bindmiddel van asbestmateriaal	Kunststof of -hars
Gebondenheid op basis van bindmiddel	Hecht
Hoeveelheid (oppervlakte - dikte - aantal)	<ul style="list-style-type: none"> • 0,02 m² - 1,00 cm - 1 stuk
Totaal volume	< 0,001 m ³
Eenvoudig bereikbaar	Ja
Bevestigingswijze	<ul style="list-style-type: none"> • Geschroefd
Identificatiemethode	<p>De asbestdeskundige beoordeelt het materiaal als asbestverdacht en dus asbesthoudend, en dit zonder monstername.</p> <p>Motivatie: De monstername brengt andere schade aan dan schade die inherent is aan de monstername.</p>
Destructieve handeling voor identificatie	Nee
Opmerking	<p>Het is moeilijk te bepalen of de bakeliettoepassingen in de woning ook effectief asbesthoudend zijn (het kan ook gaan om de asbestvrije variant).</p> <p>Er werd geen monster genomen ovw beschadiging aan een elektrisch gerelateerde toepassing, extra controle bij verwijdering van het verdacht materiaal.</p>

Zorgvuldig beheren

- Zorg voor een veilig beheer. Vermijd het beschadigen van het asbestmateriaal. Controleer de toestand jaarlijks op wijzigingen.
- Voer bijkomende staalname(s) uit.

- Eenvoudige handelingen: mag via doe-het-zelf of door werknemer(s) met opleidingsattest eenvoudige handelingen
Schakelaars, stopcontacten en andere gelijkaardige toepassingen kunnen eenvoudig losgeschroefd worden --> EH doe-het-zelf. Afgesloten of verzegelde kast --> EH opgeleid techniker personeel 8u basisopleiding asbest. Voor elektrische infrastructuur en uitrusting dient u vooraleer men deze toepassing gaat bevochtigen de elektriciteit af te sluiten (zoniet elektrocutie-/brandgevaar). standaard dragen van de nodige wegwerp beschermingsmiddelen FFP 3 masker , handschoenen en tyvec CAT III type 5-6 , afspoelbaar schoeisel Losschroeven en dubbel verpakken in plastic , sluit luchtdicht af en breng dit als hechtgebonden afval naar een plaatselijk containerpark. Voor hechtgebonden toepassingen: Bij verwijdering door doe-het-zelf moet men dit afval dubbel en luchtdicht verpakt aandienen bij het gemeentelijk recyclagepark. Men raadpleegt best op voorhand de voorwaarden van het recyclagepark.

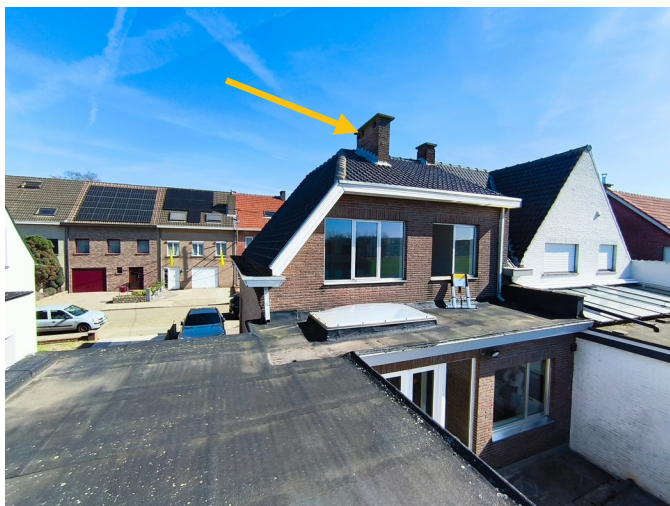
Tijdelijke beperking

Reden: Het te onderzoeken materiaal situeert zich hoger dan 3,50 m te rekenen vanaf een veilige ondergrond

Uitleg van de asbestdeskundige: Bij werken (dak of reiniging schouw) kan een stelling geplaatst worden , het is niet duidelijk of er asbestverdachte materialen aanwezig zijn in/rond de schouw.

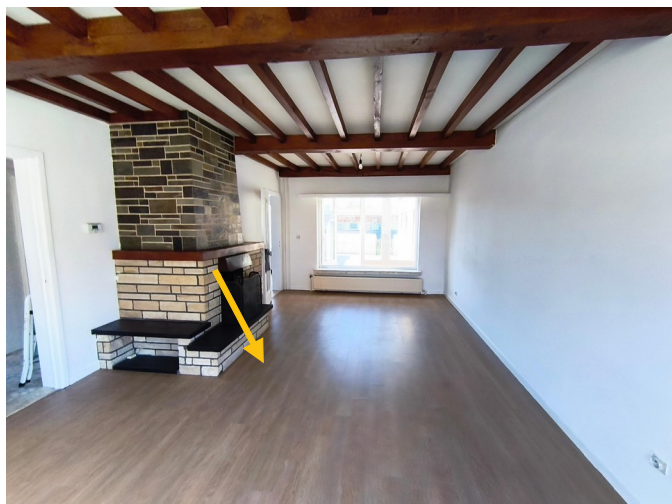
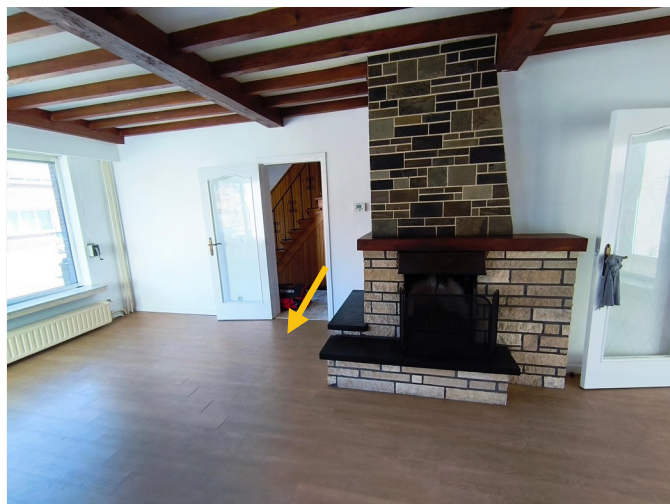
De laminaat vloer is niet asbest verdacht, het is niet gekend wat eronder bevindt, bij vloer werken extra controle aangewezen.

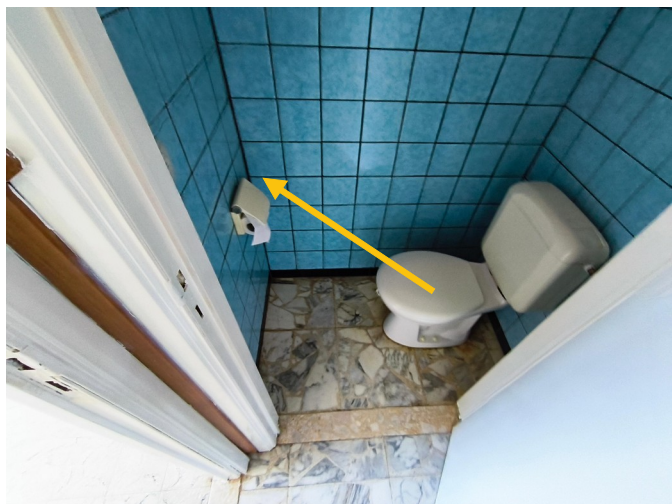
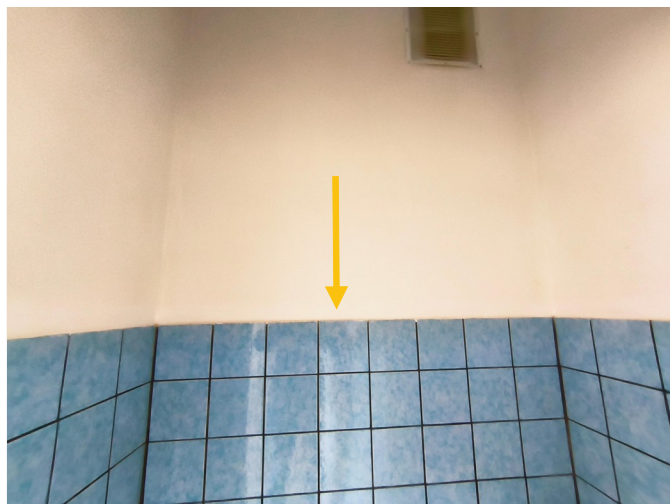
In het inspectieprotocol is een monstername van tegellijm verplicht om dit te identificeren als niet-asbesthoudend. Er waren geen facturen ter beschikking die bevestigen dat de tegels na 2001 waren geplaatst. Er waren geen bestaande beschadigingen aan de wandtegels om de lijm voldoende te kunnen inspecteren. Om dit af te toetsen is het aangewezen om bij eventuele renovatiewerken aan de tegels verder onderzoek/staalname te laten uitvoeren ter controle.

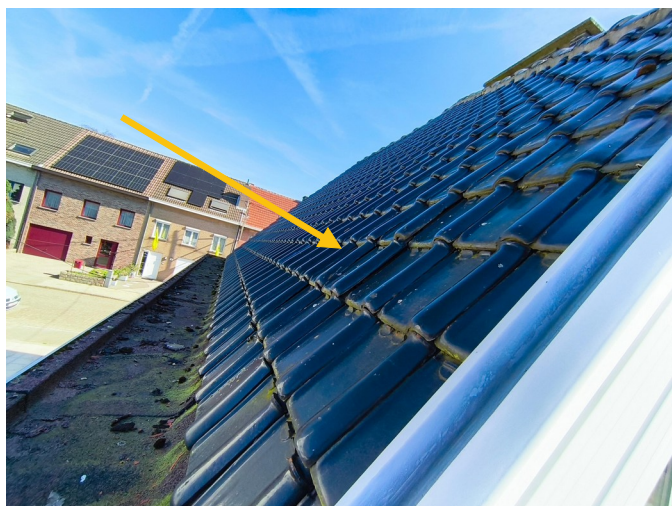
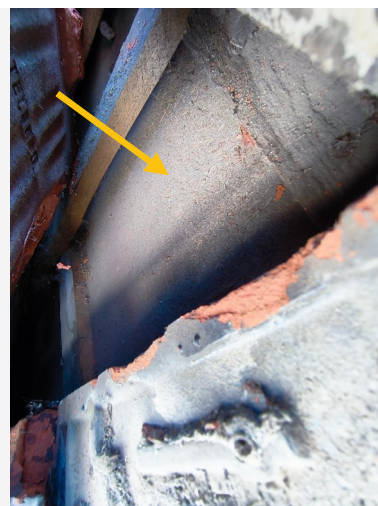
Beschrijving	Notitie	Terug te vinden op plannen
Fiche 12: Onderdak niet verdacht.	<p>Het dak werd gecontroleerd (via een dakraam ,optillen van een dakpan). Er is geen verdacht onderdak vastgesteld op de onderzochte plaatsen (houtvezel).</p> <p>Deze handeling is een steekproef , er is geen garantie dat het volledige dak met éénzelfde materiaal is opgebouwd. Dit kan enkel via destructief onderzoek vastgesteld worden.</p>	Plan 1.11: Woning plan
Fiche 13: CV-installatie.	De CV ketel werd gecontroleerd(bwj 2013) en is niet asbest verdacht geen risico bouwjaar.	Plan 1.10: Grondplan kelder
Fiche 14: Roofing platte daken/dakgoot (factuurbewijs 2013).	De roofing werd vernieuwd in 2013 (zie bewijsdocumenten). We nemen aan dat bitumen geplaatst na 2001 niet asbesthoudend zijn. Het is niet duidelijk of er asbestverdachte onderlagen aanwezig. Het is aangewezen om extra controle uit te voeren bij eventuele renovatiewerken. De vermelde oppervlaktes, diktes en volumes betreffen een beredeneerde schatting. Er worden geen rechten verleend aan deze oppervlaktes/diktes/volumes.	Plan 1.11: Woning plan
