# Asbestinventarisatattest

Rietbank 25, 2040 Antwerpen

Attestnummer : 20260615-000374.000

Uitgegeven op : 15.06.2026

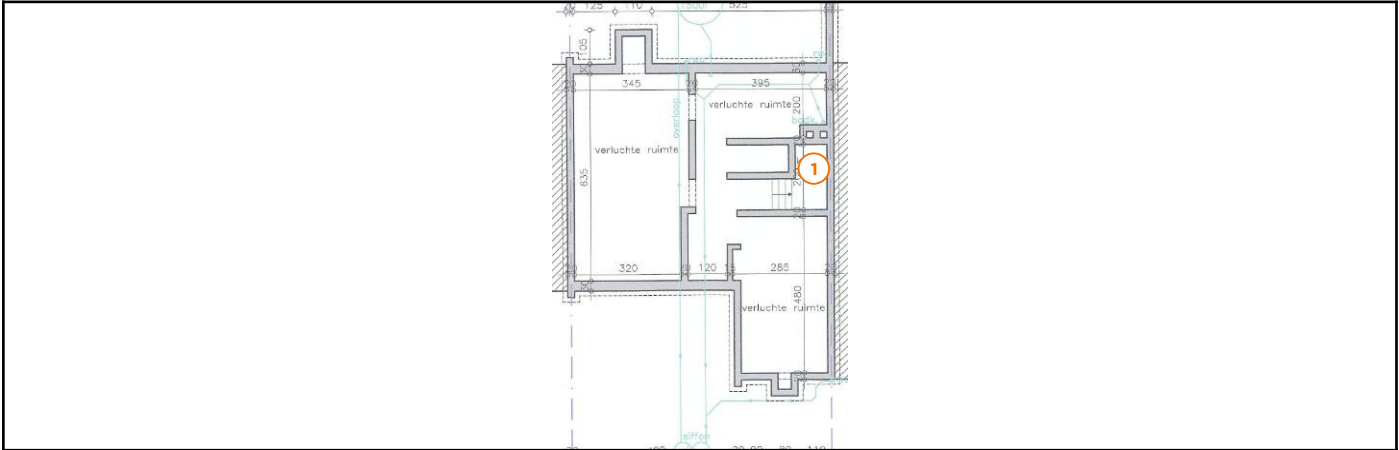
# Plan 1.1: Kelder

| Beschrijving | Type | Actie |
|---|---|---|
| 1. Buis | Asbestmateriaal | <a href="#">Verwijderen</a> |

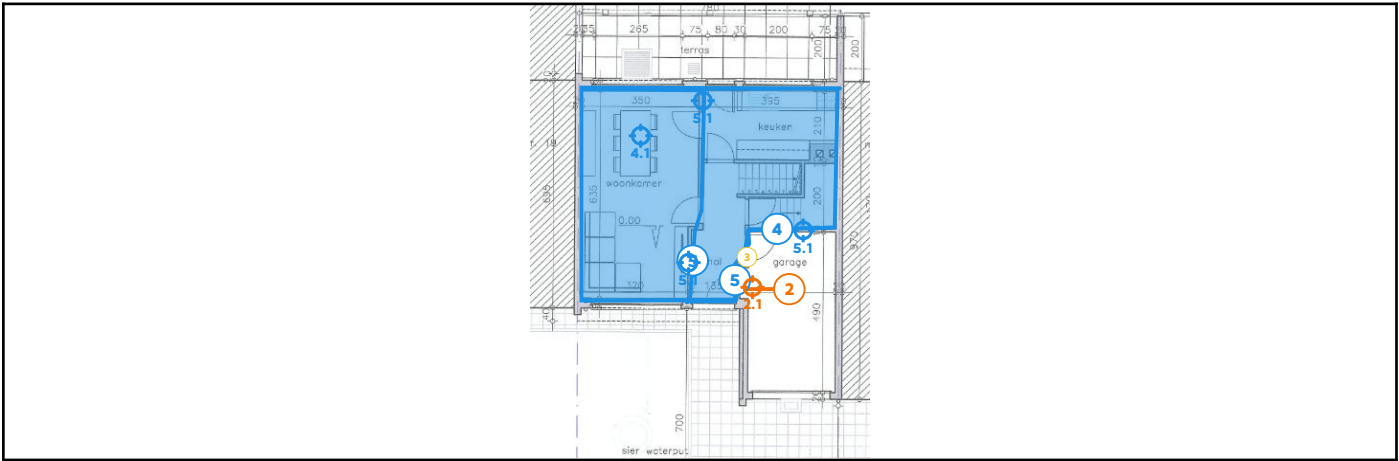
# Plan 1.2: 0

| Beschrijving | Type | Actie |
|---|---|---|
| 2. Leidingisolatie | Asbestmateriaal | Verwijderen |
| 3. Bakeliet elektriciteits installaties/kasten | Asbestmateriaal | Zorgvuldig beheren |
| 4. Pleisterwerk plafonds | Geen asbest | - |
| 5. Pleisterwerk muren | Geen asbest | - |

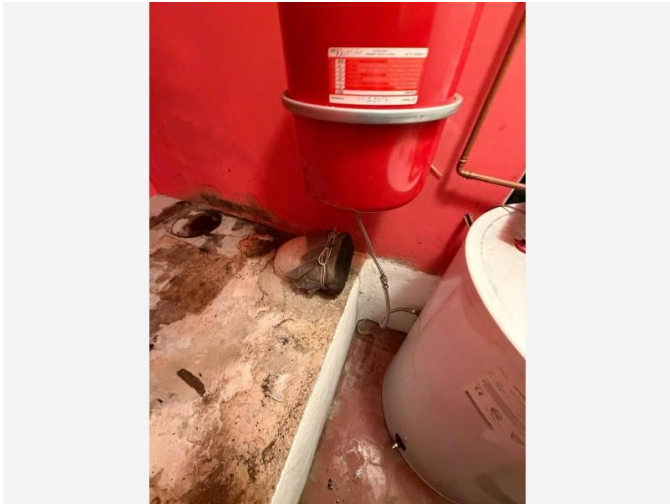
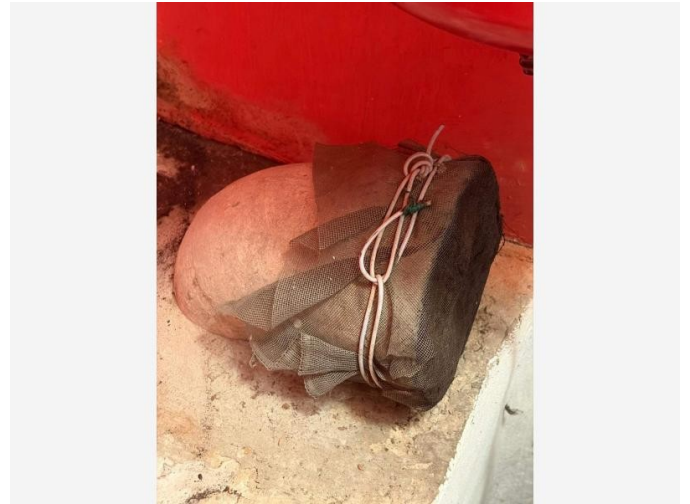
| Fiche 1: Buis..... | 15 |

Overzichtsfoto

Detailfoto

Het asbestmateriaal valt onder de mijlpaal van 2040.

| Eindbeoordeling materiaalrisico | Verhoogd materiaalrisico en/of verhoogde kans op vezelvrijgave |

| Gebondenheid | Categorie 1: hechtgebonden in oorsprong |
| Asbestsoort (vezeltype) | Crocidoliet aanwezig |
| Asbestconcentratie | Laag (< 50%) |
| Afschermingsgraad van het gehele materiaal | Geheel of deels vrij aan de binnenlucht, maar geen contact met binnenluchtstromen |
| Toestand van het materiaal | Licht beschadigd, licht verweerd. Intacte calciumsilicaatplaat of materiaal met categorie 3-gebondenheid |

| Beschrijving | Buis |
| Asbestmateriaal | Buis, koker, leiding, pijp, doorvoer |
| Bindmiddel van asbestmateriaal | Cement |

Verwijderen

- Zorg voor een veilig beheer. Vermijd het beschadigen van het asbestmateriaal. Controleer de toestand jaarlijks op wijzigingen.

- Eenvoudige handelingen: mag via doe-het-zelf of door werknemer(s) met opleidingsattest eenvoudige handelingen  
Enkel door een aannemer met opleidingsattest vanwege bevestigingswijze, bevochtigen en geen schade maken aan de buis zelf. Vervolgens dubbel verpakken en afvoeren naar asbestafval.

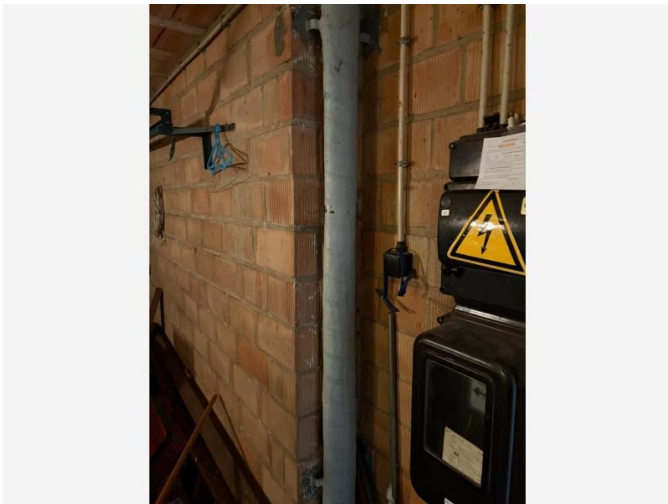
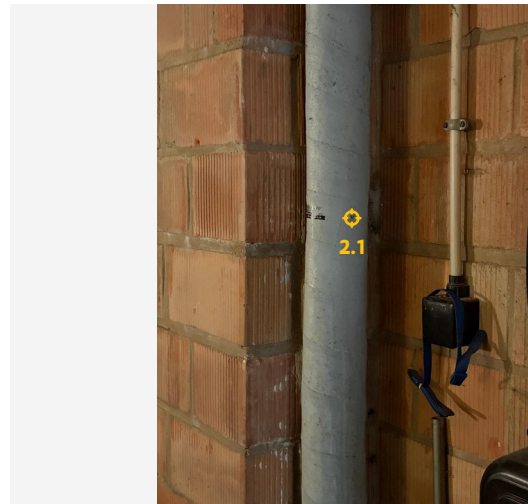
| Fiche 2: Leidingisolatie..... | 18 |

Overzichtsfoto

Detailfoto

Het asbestmateriaal valt onder de mijlpaal van 2034.

| Eindbeoordeling materiaalarisico | Laag materiaalarisico en/of verlaagde kans op vezelvrijgave |

| Gebondenheid | Categorie 2: niet-hechtgebonden met matrix |
| Asbestsoort (vezeltype) | Alleen chrysotiel aanwezig |
| Asbestconcentratie | Hoog ( $\geq 50\%$ ) |
| Afschermingsgraad van het gehele materiaal | Niet-stootvaste afscherming |
| Toestand van het materiaal | Licht beschadigd, licht verweerd. Intacte calciumsilicaatplaat of materiaal met categorie 3-gebondenheid |

| # | Type | Referentie | Resultaat |
|---|---|---|---|
| 2.1 | Puntmonster | MN03 | Chrysotiel |

| Beschrijving | Leidingisolatie |
| Asbestmateriaal | In-situ afwerkingslagen - Thermische isolatie |

Verwijderen

- Verwijder dit asbestmateriaal zo snel mogelijk. Volg de toestand goed op.

- Hermetische zone (erkend asbestverwijderaar)  
Speciale verwijderingsmethodiek verplicht bij dit soort niet-hechtgebonden asbest.  
Zone wordt volledig hermetisch afgesloten.

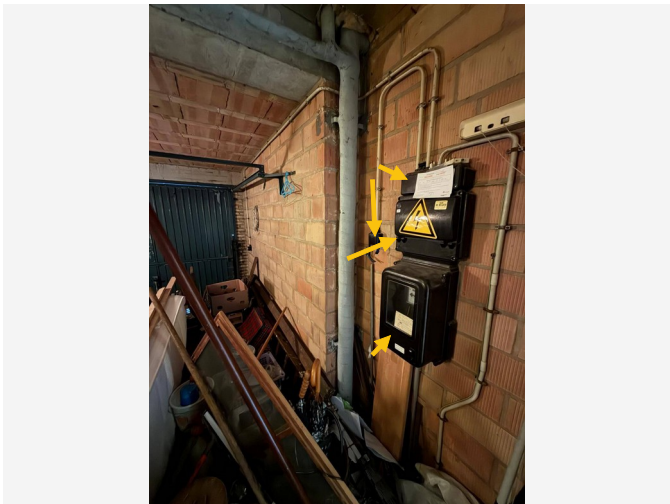
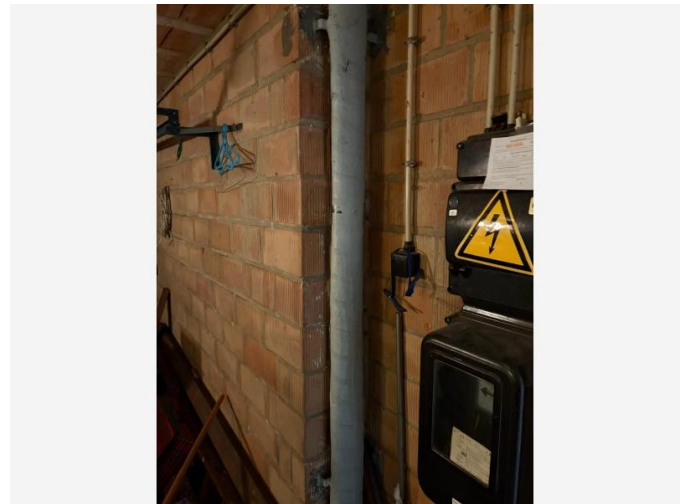
| Fiche 3: Bakeliet elektriciteits installaties/kasten..... | 21 |

Overzichtsfoto

Detailfoto

Het asbestmateriaal valt onder de mijlpaal van 2040.

| Eindbeoordeling materiaalrisico | Laag materiaalrisico en/of verlaagde kans op vezelvrijgave |

| Gebondenheid | Categorie 1: hechtgebonden in oorsprong |
| Asbestsoort (vezeltype) | Crocidoliet aanwezig |
| Asbestconcentratie | Laag (< 50%) |
| Afschermingsgraad van het gehele materiaal | Geheel of deels vrij aan de binnenlucht, maar geen contact met binnenluchtstromen |
| Toestand van het materiaal | Onbeschadigd, niet verweerd |

| Beschrijving | Bakeliet elektriciteits installaties/kasten |
| Asbestmateriaal | Plaat, paneel, tablet - Type Bakeliet |

Zorgvuldig beheren

- Zorg voor een veilig beheer. Vermijd het beschadigen van het asbestmateriaal. Controleer de toestand jaarlijks op wijzigingen.

- Eenvoudige handelingen: mag via doe-het-zelf of door werknemer(s) met opleidingsattest eenvoudige handelingen  
De keuze voor eenvoudige handelingen is aangewezen wanneer het gaat om stevig en niet-beschadigd asbesthoudend materiaal, zoals bakeliet, dat in beperkte hoeveelheid en zonder ingewikkelde technieken (losschroeven en bevochtigen) kan worden verwijderd. Wel met de nodige bescherming en veiligheid, zonder schade toe te brengen. Best door aannemer met opleidingsattest

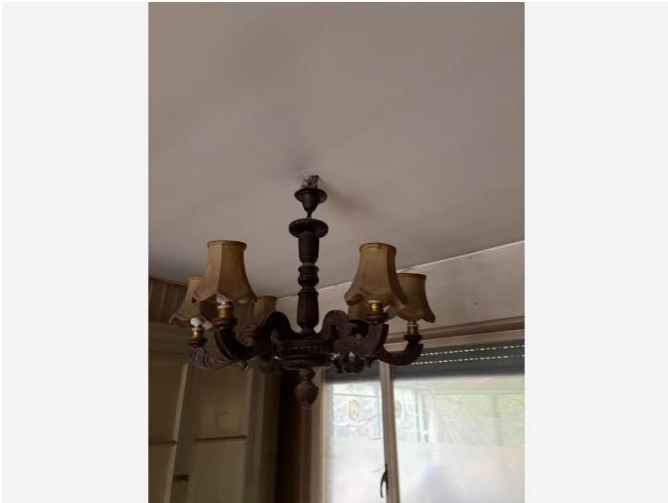
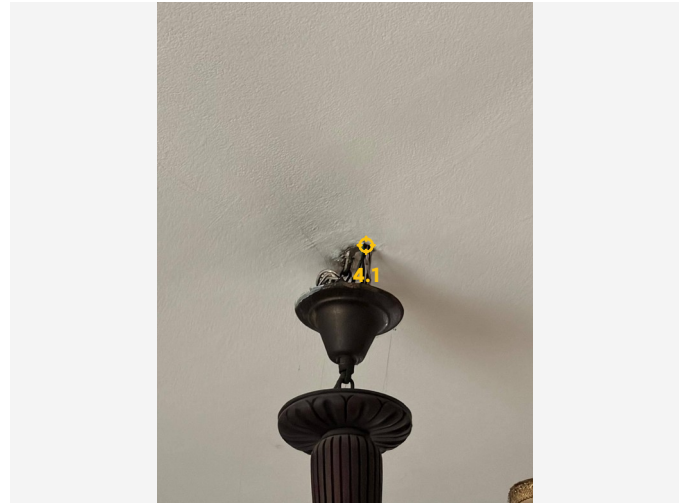
## Fiche 4: Pleisterwerk plafonds

Geen asbest

Overzichtsfoto

Detailfoto

| # | Type | Referentie | Resultaat |
|---|---|---|---|
| 4.1 | Mengmonster | MN02 | Geen asbest |

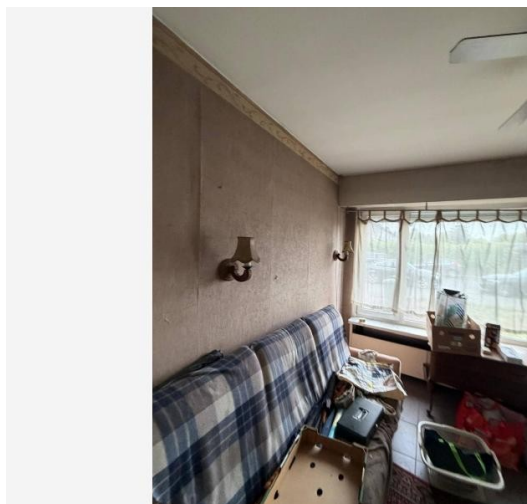
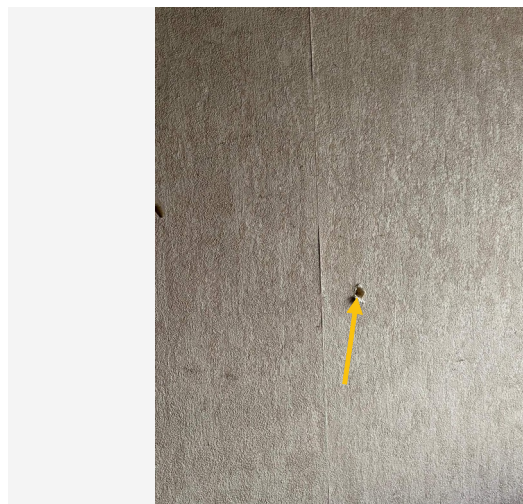
## Fiche 5: Pleisterwerk muren

Geen asbest

Overzichtsfoto

Detailfoto

| # | Type | Referentie | Resultaat |
|---|---|---|---|
| 5.1 | Mengmonster | MN01 | Geen asbest |

| Opmerking | Stookplaats geen pleisterwerk, idem plafonds |
