# Asbestinventarisatattest

Frans De Vriendtstraat 34/0602, 2600 Antwerpen

Attestnummer : 20251124-000161.000

Uitgegeven op : 24.11.2025

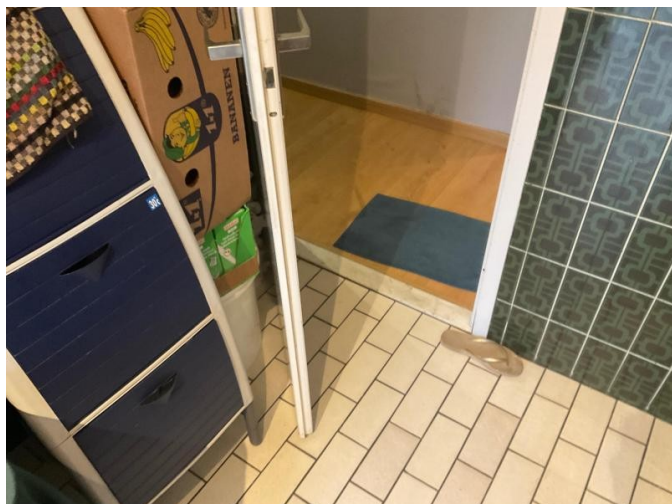
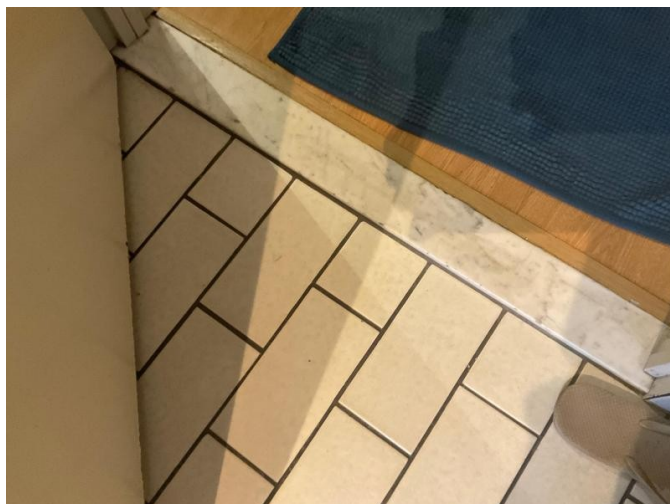
De dorpels zijn van natuursteen.

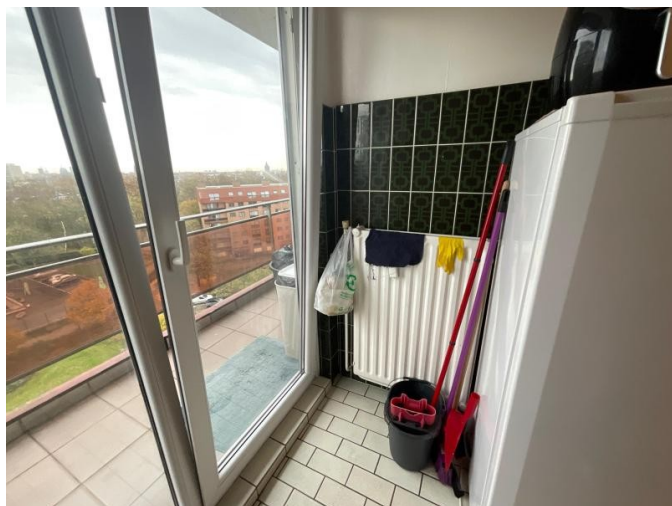
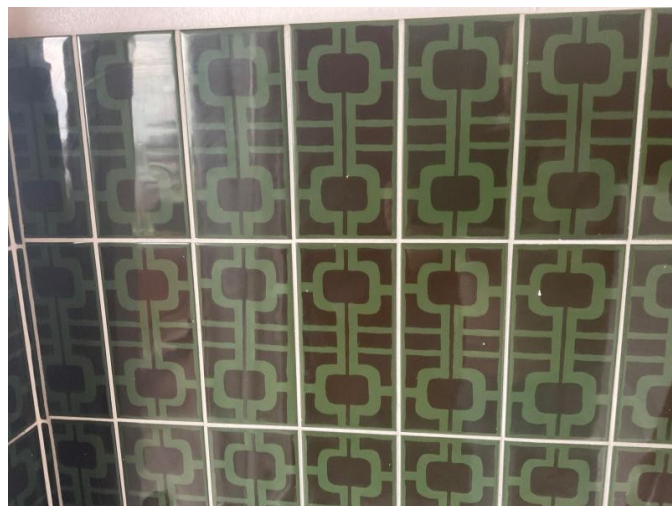
Binnenwanden en/of plafonds afgewerkt met een intacte zonder zichtbare beschadigingen. Inspectie van de onderliggende lijmlaag of tegels zelf is niet mogelijk zonder uitbreiding naar een destructief onderzoek.

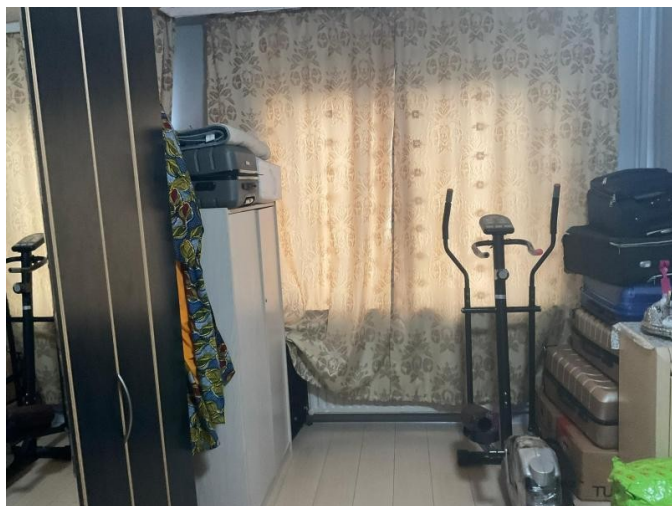
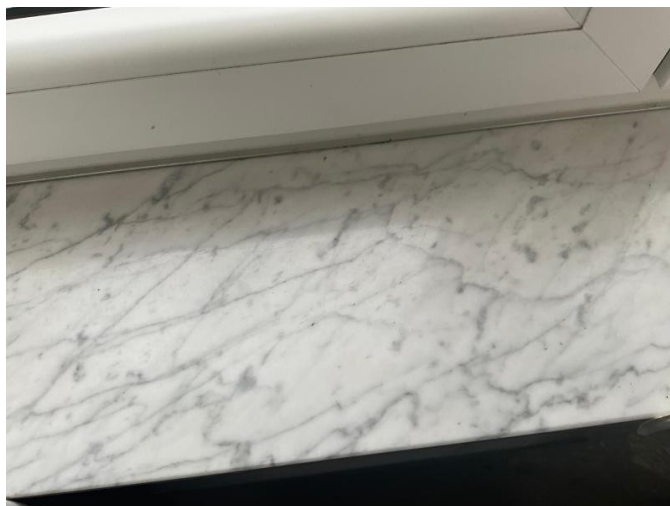
## Fiche 3: Vensterbanken

De vensterbanken zijn van natuursteen.

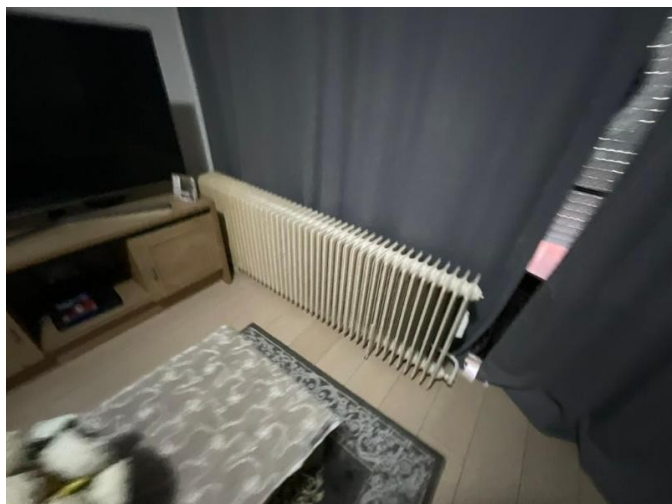
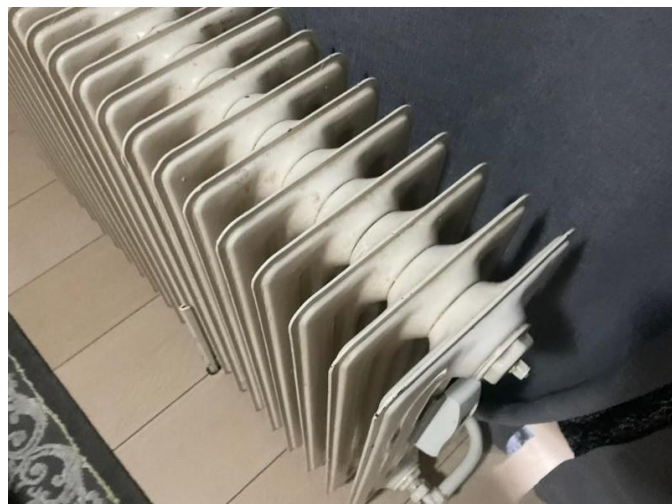
De radiatoren bevatten mogelijk asbesthoudende pakkingen en/of elementen. Laat ze onderzoeken bij onderhoud of vervanging.

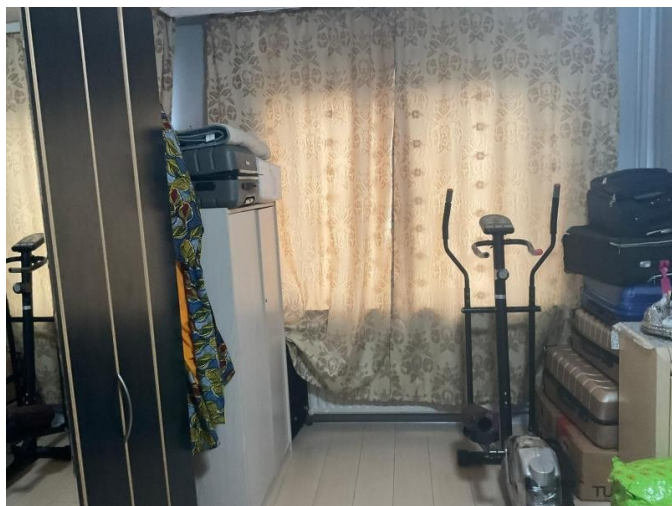
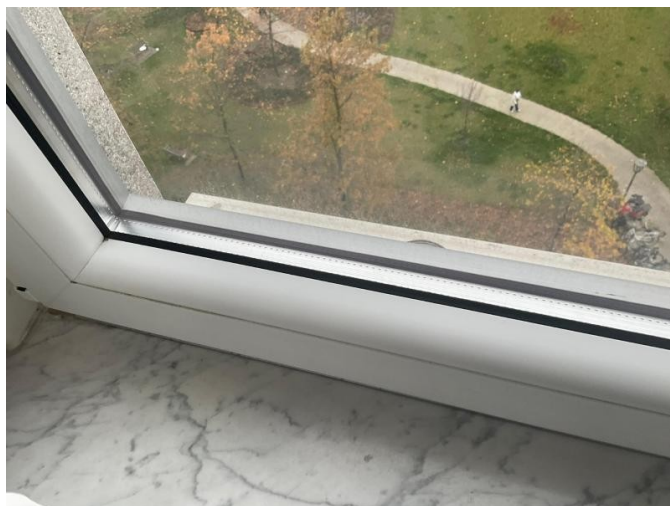
De siliconen van de ramen is nog soepel en dus niet asbestverdacht.

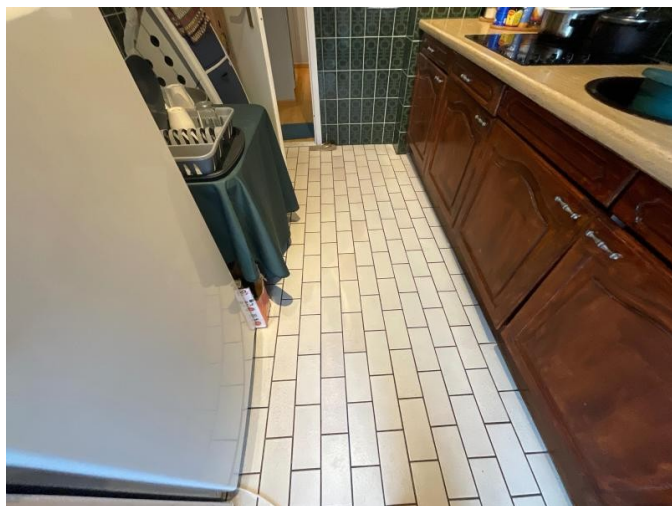
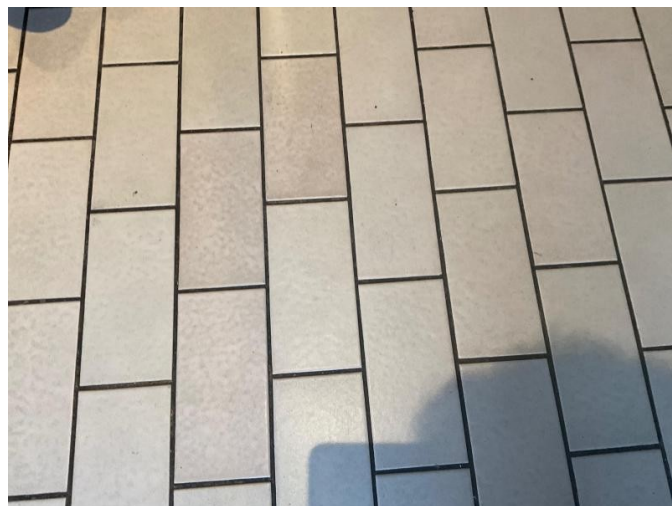
Staalname zonder uitbreiding naar een destructief onderzoek is niet mogelijk. Laat de tegels onderzoeken bij werken.

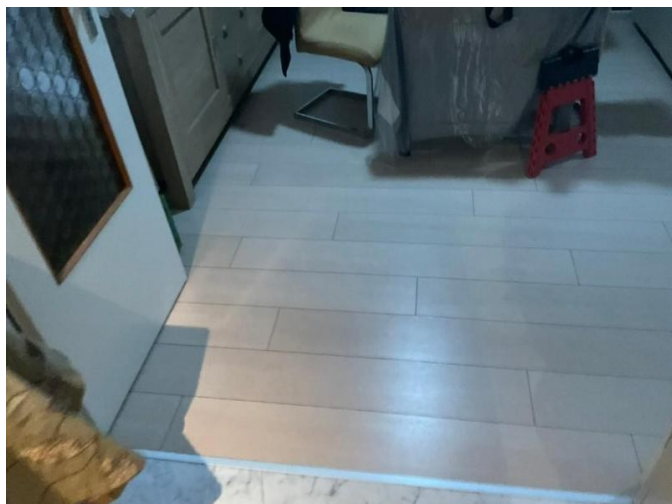
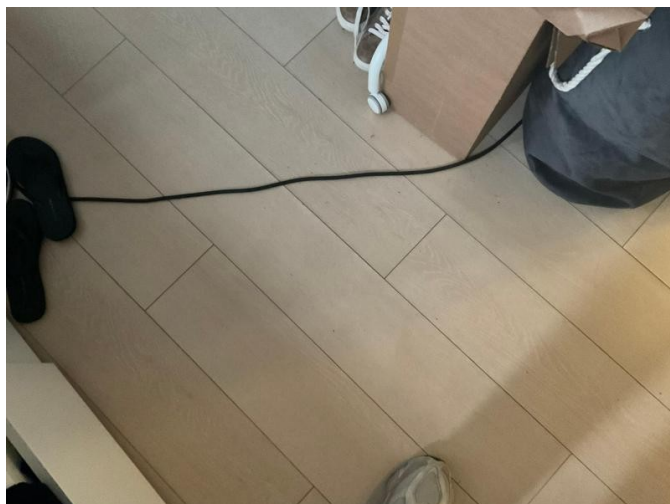
Niet-asbestverdacht vloerzeil en laminaat.

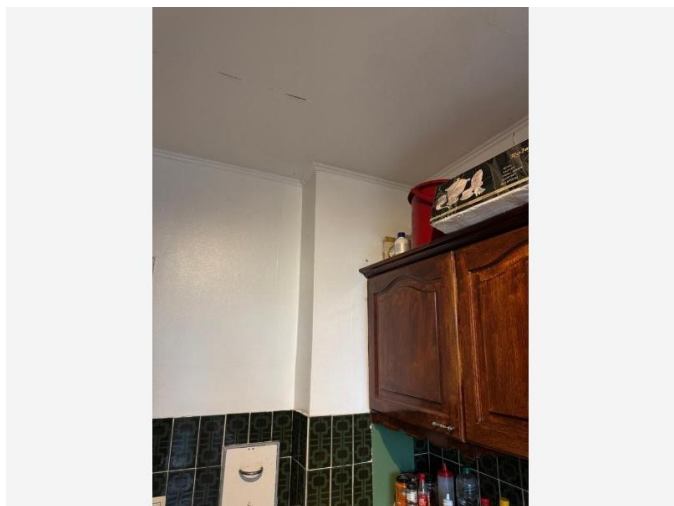
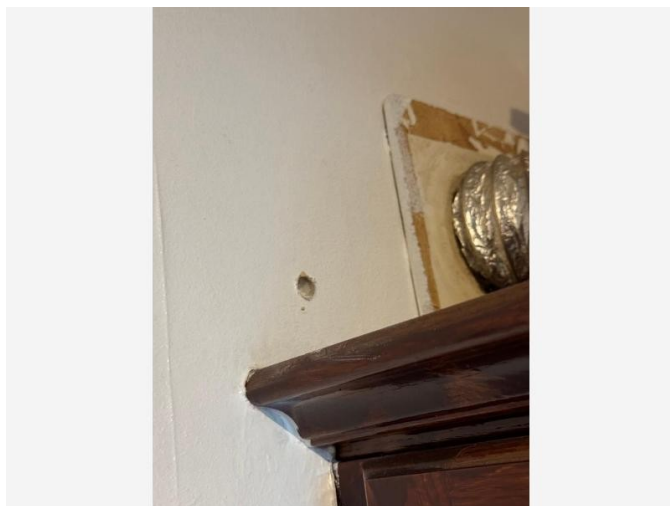
## Fiche 8: Pleisterwerk wanden

Geen asbest

| # | Type | Referentie | Resultaat |
|---|---|---|---|
| 8.1 | Mengmonster | 0.01 | Geen asbest |

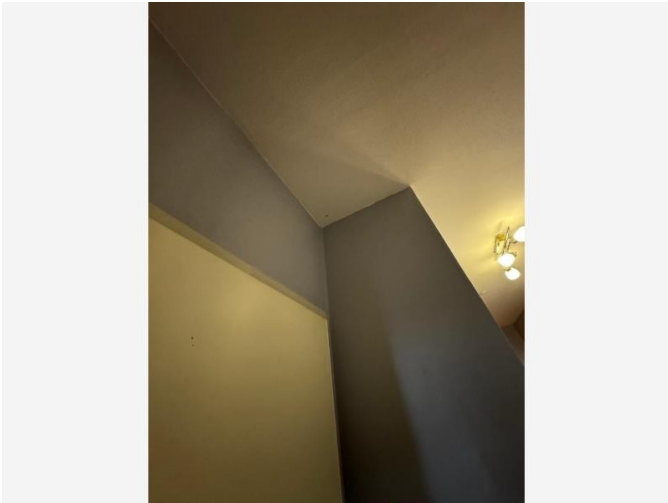
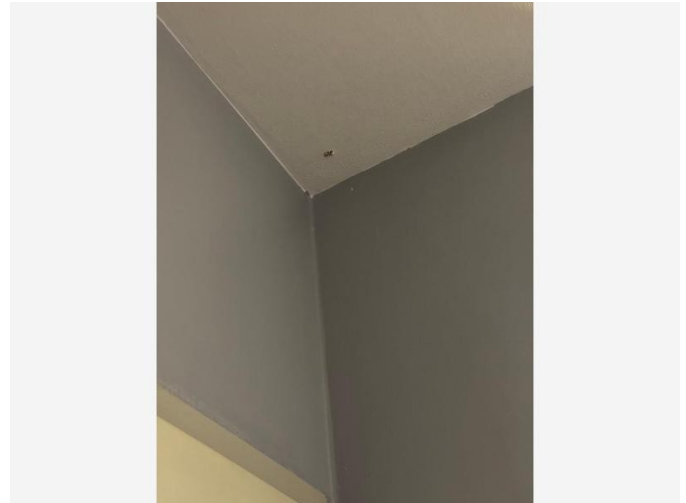
## Fiche 9: Pleisterwerk plafonds

Geen asbest

| # | Type | Referentie | Resultaat |
|---|---|---|---|
| 9.1 | Mengmonster | 0.02 | Geen asbest |
