# Asbestinventarisatetest

Hoevensebaan 180, 2950 Kapellen

Attestnummer : 20260719-000147.000

**Niet-asbestveilig**

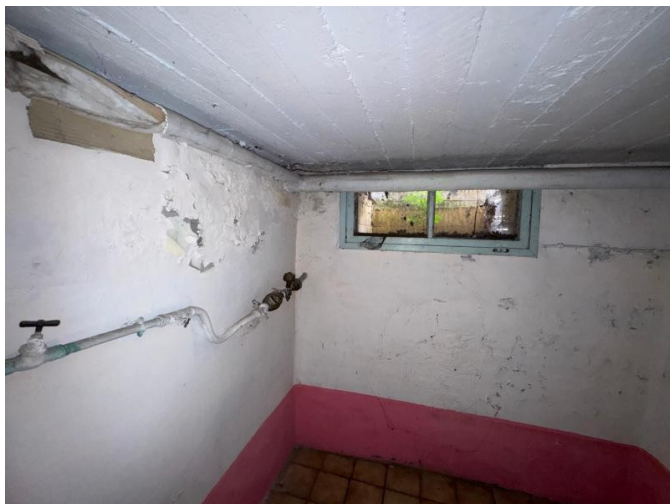
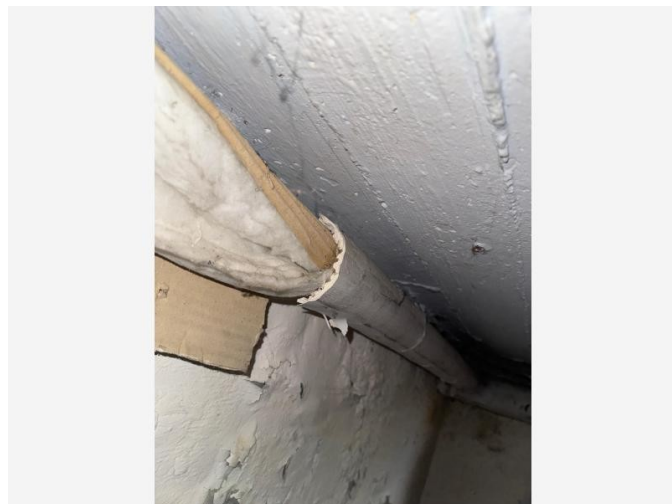
Overzichtsfoto

Detailfoto

| Eindbeoordeling materiaalrisico | Hoog materiaalrisico en/of hoge kans op vezelvrijgave |

| Gebondenheid | Categorie 2: niet-hechtgebonden met matrix |
| Asbestsoort (vezeltype) | Crocidoliet aanwezig |
| Asbestconcentratie | Hoog ( $\geq 50\%$ ) |
| Afschermingsgraad van het gehele materiaal | Geheel of deels vrij aan de binnenlucht, maar geen contact met binnenluchtstromen |
| Toestand van het materiaal | Licht beschadigd, licht verweerd. Intacte calciumsilicaatplaat of materiaal met categorie 3-gebondenheid |

| Beschrijving | Leidingisolatie |
| Asbestmateriaal | In-situ afwerkingslagen - Thermische isolatie |

**Dringend verwijderen**

- Zorg voor een veilig beheer. Vermijd het beschadigen van het asbestmateriaal. Controleer de toestand jaarlijks op wijzigingen.
- Voer bijkomende staalname(s) uit.

- Hermetische zone (erkend asbestverwijderaar)  
De verwijdering kan niet gebeuren zonder verdere beschadiging.

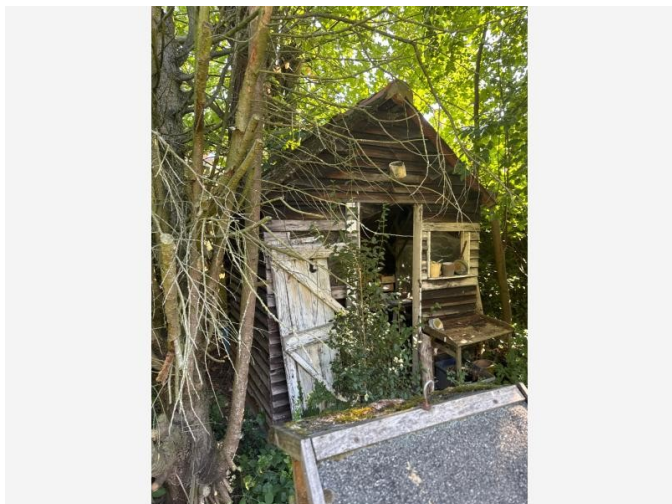
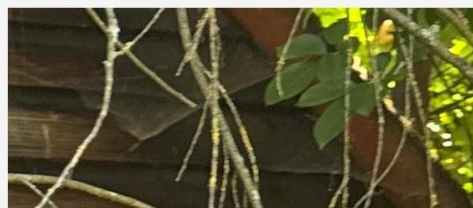
Overzichtsfoto

Detailfoto

| Eindbeoordeling materiaalrisico | Verhoogd materiaalrisico en/of verhoogde kans op vezelvrijgave |

| Gebondenheid | Categorie 1: hechtgebonden in oorsprong |
| Asbestsoort (vezeltype) | Crocidoliet aanwezig |
| Asbestconcentratie | Laag (< 50%) |
| Toestand van het materiaal | Matig beschadigd, matig verweerd |

| Beschrijving | Golfplaten |
| Asbestmateriaal | Dak- en gevelbekleding - Golfplaat |

Verwijderen

- Zorg voor een veilig beheer. Vermijd het beschadigen van het asbestmateriaal. Controleer de toestand jaarlijks op wijzigingen.
- Hemelwater dat afspoelt van asbestcement daken of gevels kan asbestdeeltjes bevatten. Gebruik het enkel voor gesloten circuits (bv. spoelen toiletten). Reinig na het vervangen van het dak of de gevel de dakgoten en regenwaterput of -ton om asbesthoudend sediment of slib te verwijderen
- Voer bijkomende staalname(s) uit.

- Eenvoudige handelingen: mag via doe-het-zelf of door werknemer(s) met opleidingsattest eenvoudige handelingen  
De toepassing kan in zijn geheel verwijderd worden zonder verdere beschadiging door een werknemer met opleidingsattest eenvoudige handelingen. TOEPASSING NAT MAKEN, NODIGE PBM AANDOEN EN AFVOEREN IN ASBESTAFVALZAKKEN.

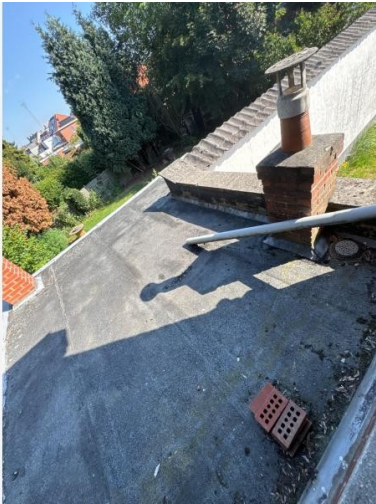
Overzichtsfoto

| Eindbeoordeling materiaalrisico | Verhoogd materiaalrisico en/of verhoogde kans op vezelvrijgave |

| Gebondenheid | Categorie 1: hechtgebonden in oorsprong |
| Asbestsoort (vezeltype) | Crocidoliet aanwezig |
| Toestand van het materiaal | Matig beschadigd, matig verweerd |

| Beschrijving | Rookgaskanaal |

Verwijderen

- Zorg voor een veilig beheer. Vermijd het beschadigen van het asbestmateriaal. Controleer de toestand jaarlijks op wijzigingen.
- Voer bijkomende staalname(s) uit.

- Eenvoudige handelingen: mag via doe-het-zelf of door werknemer(s) met opleidingsattest eenvoudige handelingen  
Indien de toepassing verwijderd kan worden zonder verdere beschadiging mag dit gebeuren door een werknemer met opleidingsattest eenvoudige handelingen. Gebruik van een FFP3 mondmasker wordt aangeraden.
- Eenvoudige handelingen: enkel door erkend asbestverwijderaar  
Indien de toepassing niet verwijderd kan worden zonder verdere beschadiging dient dit te gebeuren door een erkend verwijderaar.

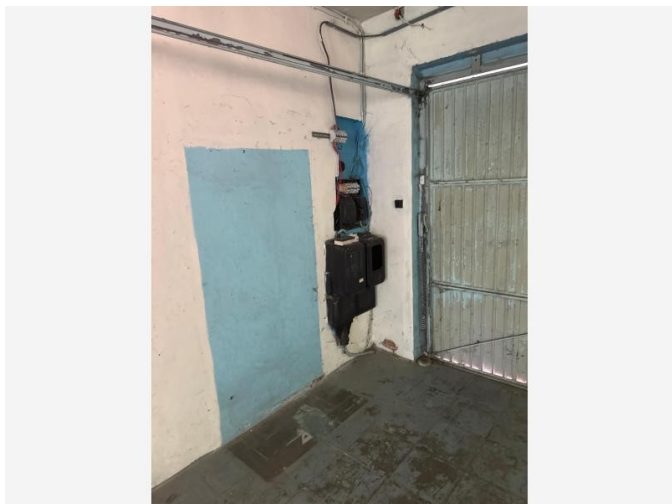
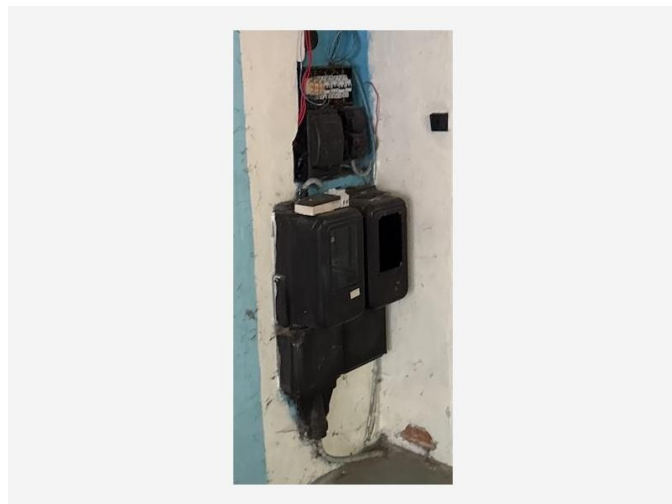
Overzichtsfoto

Detailfoto

| Eindbeoordeling materiaalrisico | Laag materiaalrisico en/of verlaagde kans op vezelvrijgave |

| Asbestsoort (vezeltype) | Crocidoliet aanwezig |
| Toestand van het materiaal | Onbeschadigd, niet verweerd |

| Beschrijving | Bakelieten elementen |
| Asbestmateriaal | Plaat, paneel, tablet - Type Bakeliet |

Zorgvuldig beheren

- Zorg voor een veilig beheer. Vermijd het beschadigen van het asbestmateriaal. Controleer de toestand jaarlijks op wijzigingen.
- Voer bijkomende staalname(s) uit.

- Eenvoudige handelingen: mag via doe-het-zelf of door werknemer(s) met opleidingsattest eenvoudige handelingen  
De toepassing kan in zijn geheel verwijderd worden zonder verdere beschadiging.

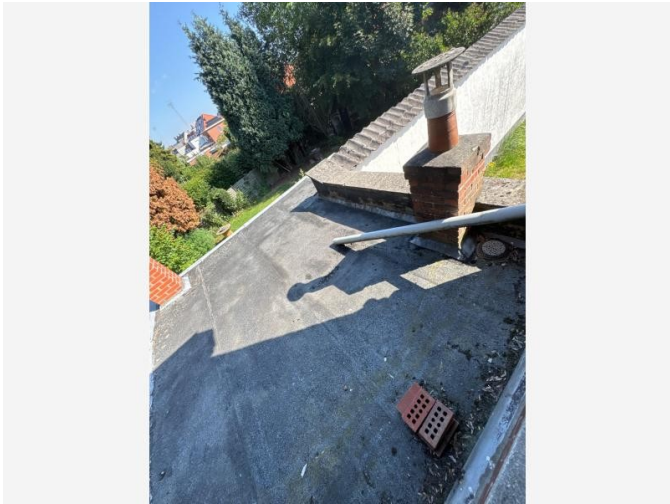
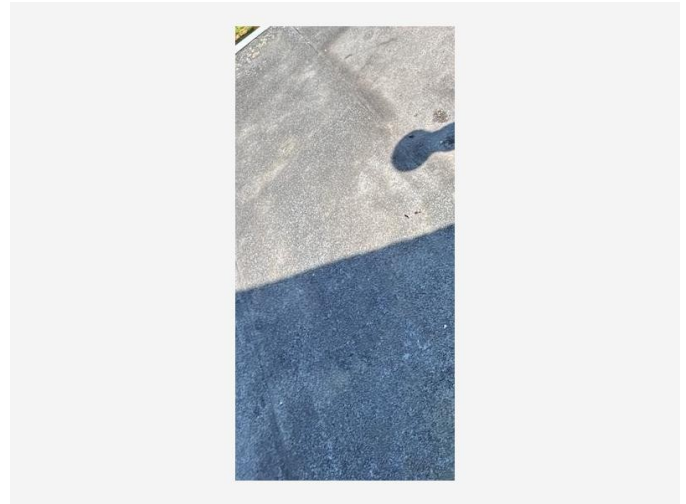
Overzichtsfoto

Detailfoto

| Eindbeoordeling materiaalisico | Laag materiaalisico en/of verlaagde kans op vezelvrijgave |

| Asbestsoort (vezeltype) | Alleen chrysotiel aanwezig |
| Toestand van het materiaal | Licht beschadigd, licht verweerd. Intacte calciumsilicaatplaat of materiaal met categorie 3-gebondenheid |

| Beschrijving | Roofing |
| Opmerking | <p>Hoeveelheden zijn slechts een ruwe schatting en mogen niet gebruikt worden voor de opmaak van verwijderingsoffertes. De roofing van het plat dak is vermoedelijk veranderd geweest na 2001 echter kan dit niet gestaafd worden met een bewijsdocument. De kans dat dit asbesthoudend is is zeer klein maar dient bij renovatie of sloop getest te worden om dit volledig uit te sluiten.</p> |

Zorgvuldig beheren

- Zorg voor een veilig beheer. Vermijd het beschadigen van het asbestmateriaal. Controleer de toestand jaarlijks op wijzigingen.
- Voer bijkomende staalname(s) uit.

- Eenvoudige handelingen: mag via doe-het-zelf of door werknemer(s) met opleidingsattest eenvoudige handelingen  
Indien de verwijdering kan gebeuren zonder verdere beschadiging kan dit gebeuren door een werknemer met opleidingsattest eenvoudige handelingen.
- Eenvoudige handelingen: enkel door erkend asbestverwijderaar  
Indien de verwijdering niet kan gebeuren zonder verdere beschadiging dient dit te gebeuren door een erkend verwijderaar.

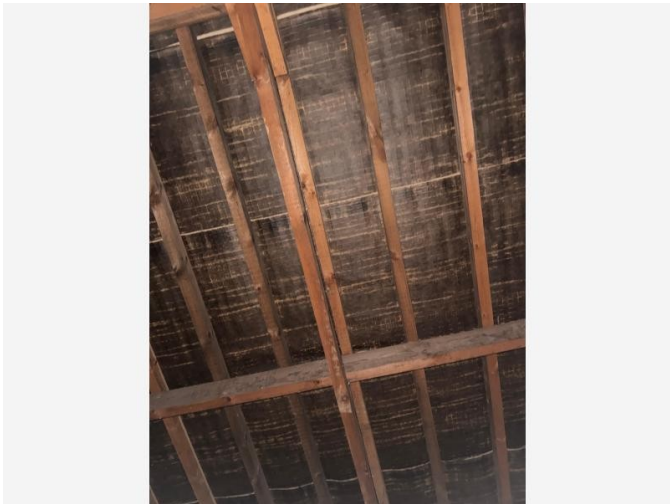
## Fiche 6: Materialen onder dakbedekking - onderdakplaten

**Reden:** Er is geen volledige risicobeoordeling mogelijk

**Uitleg van de asbestdeskundige:** Dakafwerking zorgt ervoor dat de materialen onder de dakbedekking niet zichtbaar zijn. Dakpannen kunnen niet opgetild worden. Verder kon langs de binnenkant niet gezien worden wegens de afwerking. Dit sluit de aanwezigheid van een onderdak in asbestcement niet uit.

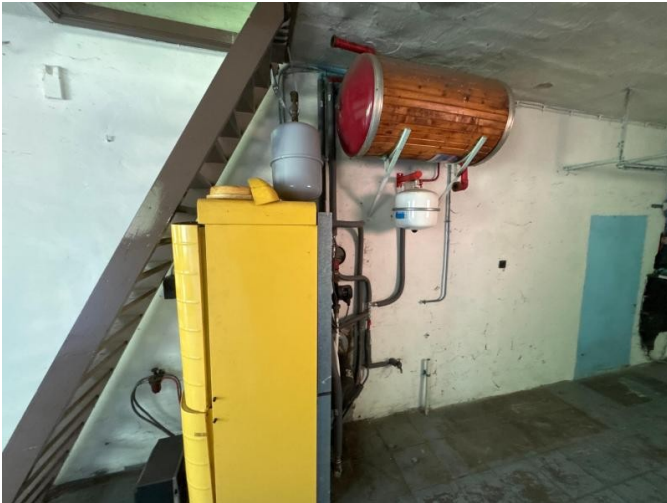
**Reden:** Er is geen volledige risicobeoordeling mogelijk

**Uitleg van de asbestdeskundige:** Inspecteerbaar gedeelte bevat geen asbesthoudende materialen, binnenkant van de ketel kan echter pakkingen bevatten.

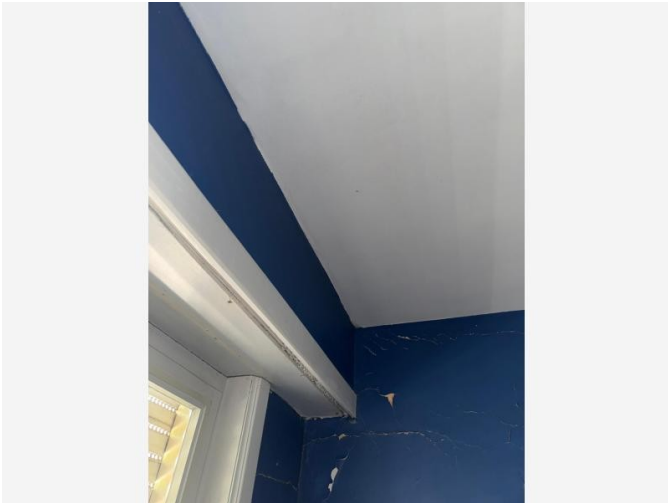
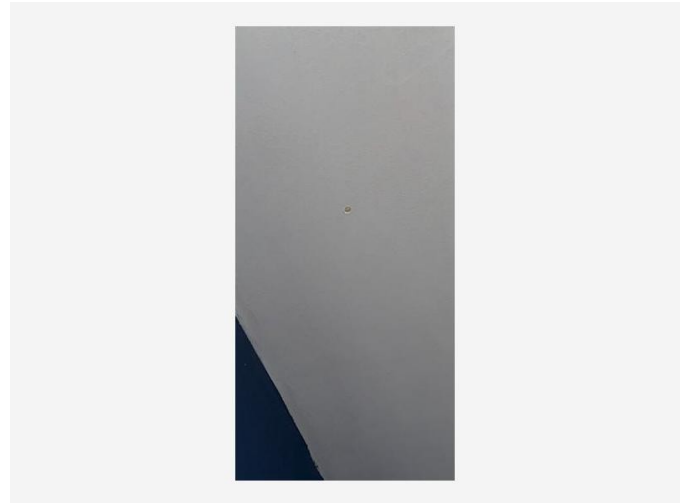
## Fiche 9: Pleisterwerk plafond

Geen asbest

| # | Type | Referentie | Resultaat |
|---|---|---|---|
| 9.1 | Mengmonster | Pleisterwerk plafond | Geen asbest |
