# Asbestinventarisatattest

Bredeweg 28, 2180 Antwerpen

Attestnummer : 20260729-000223.000

**Niet-asbestveilig**

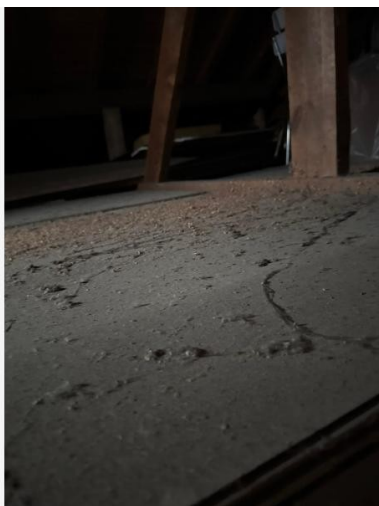
Overzichtsfoto

Detailfoto

Het asbestmateriaal valt onder de mijlpaal van 2040.

**Dringend verwijderen**

| Beschrijving | Vloerzeil - los |
| Aanwezige resten | Vloerzeil ligt los op de vloer. |

- Verwijder het asbestafval.
- Voer bijkomende staalname(s) uit.

- Eenvoudige handelingen: mag via doe-het-zelf of door werknemer(s) met opleidingsattest eenvoudige handelingen  
Toepassing kan verwijderd worden zonder verdere beschadiging, gebruik van een FFP3 mondmasker wordt aangeraden.

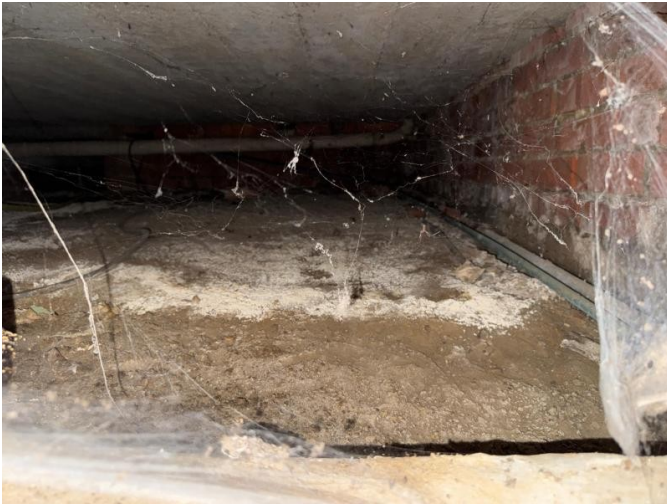
Overzichtsfoto

Detailfoto

Het asbestmateriaal valt onder de mijlpaal van 2034.

**Dringend verwijderen**

| Eindbeoordeling materiaalrisico | Hoog materiaalrisico en/of hoge kans op vezelvrijgave |

| Gebondenheid | Categorie 2: niet-hechtgebonden met matrix |
| Asbestsoort (vezeltype) | Crocidoliet aanwezig |
| Asbestconcentratie | Hoog ( $\geq 50\%$ ) |
| Toestand van het materiaal | Licht beschadigd, licht verweerd. Intacte calciumsilicaatplaat of materiaal met categorie 3-gebondenheid |

| Beschrijving | Leidingisolatie |

- Zorg voor een veilig beheer. Vermijd het beschadigen van het asbestmateriaal. Controleer de toestand jaarlijks op wijzigingen.
- Voer bijkomende staalname(s) uit.

- Hermetische zone (erkend asbestverwijderaar)  
De verwijdering kan niet gebeuren zonder verdere beschadiging.

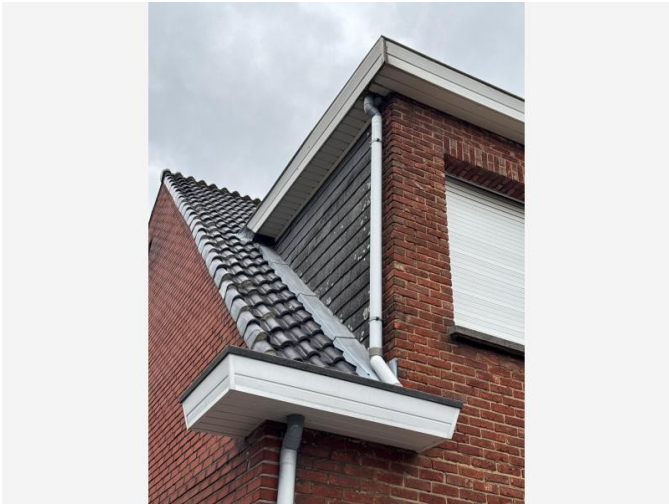
Overzichtsfoto

Detailfoto

Het asbestmateriaal valt onder de mijlpaal van 2034.

Verwijderen

| Eindbeoordeling materiaalrisico | Verhoogd materiaalrisico en/of verhoogde kans op vezelvrijgave |

| Gebondenheid | Categorie 1: hechtgebonden in oorsprong |
| Asbestsoort (vezeltype) | Crocidoliet aanwezig |
| Toestand van het materiaal | Matig beschadigd, matig verweerd |

| Beschrijving | Leien - gevel |

- Zorg voor een veilig beheer. Vermijd het beschadigen van het asbestmateriaal. Controleer de toestand jaarlijks op wijzigingen.
- Hemelwater dat afspoelt van asbestcement daken of gevels kan asbestdeeltjes bevatten. Gebruik het enkel voor gesloten circuits (bv. spoelen toiletten). Reinig na het vervangen van het dak of de gevel de dakgoten en regenwaterput of -ton om asbesthoudend sediment of slib te verwijderen
- Voer bijkomende staalname(s) uit.

- Eenvoudige handelingen: mag via doe-het-zelf of door werknemer(s) met opleidingsattest eenvoudige handelingen  
De toepassing kan verwijderd worden zonder verdere beschadiging verder bevindt de toepassing zich in de buitenomgeving.

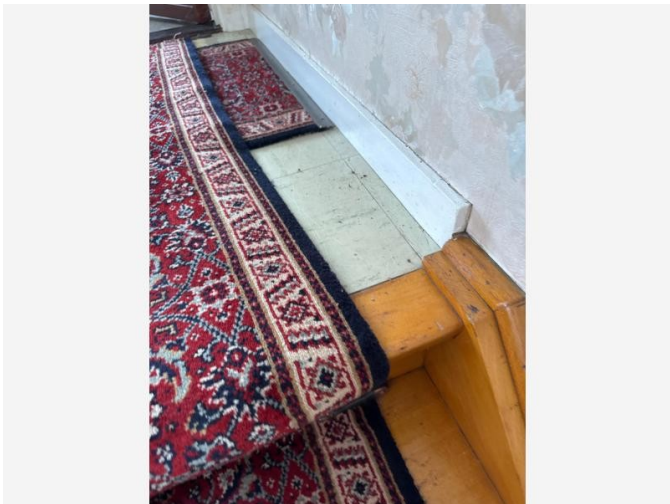
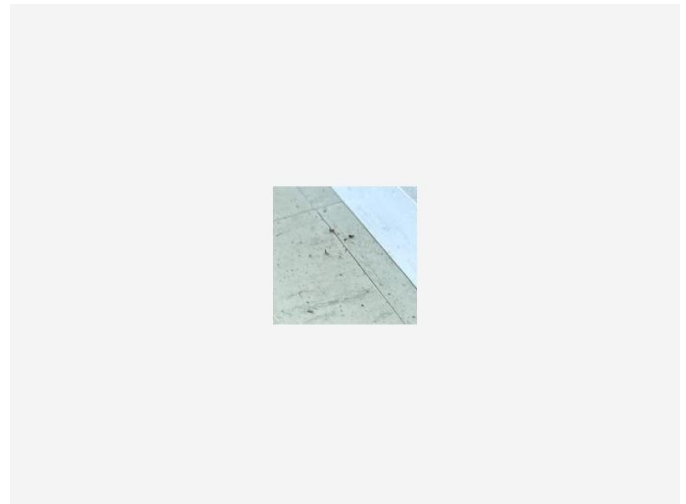
Overzichtsfoto

Detailfoto

Het asbestmateriaal valt onder de mijlpaal van 2040.

Zorgvuldig beheren

| Eindbeoordeling materiaalrisico | Laag materiaalrisico en/of verlaagde kans op vezelvrijgave |

| Toestand van het materiaal | Licht beschadigd, licht verweerd. Intacte calciumsilicaatplaat of materiaal met categorie 3-gebondenheid |

| Beschrijving | Colovinyl tegel |

- Zorg voor een veilig beheer. Vermijd het beschadigen van het asbestmateriaal. Controleer de toestand jaarlijks op wijzigingen.
- Verwijder dit asbestmateriaal zo snel mogelijk. Volg de toestand goed op.
- Voer bijkomende staalname(s) uit.

- Hermetische zone (erkend asbestverwijderaar)  
Colovinyltegels mogen uitsluitend worden verwijderd door een erkende verwijderaar. Het verwijderen van deze tegels is zeer specifiek en vereist de nodige ervaring en diploma's om dit op een veilige manier uit te voeren. Probeer deze toepassing zeker niet zelf te verwijderen!

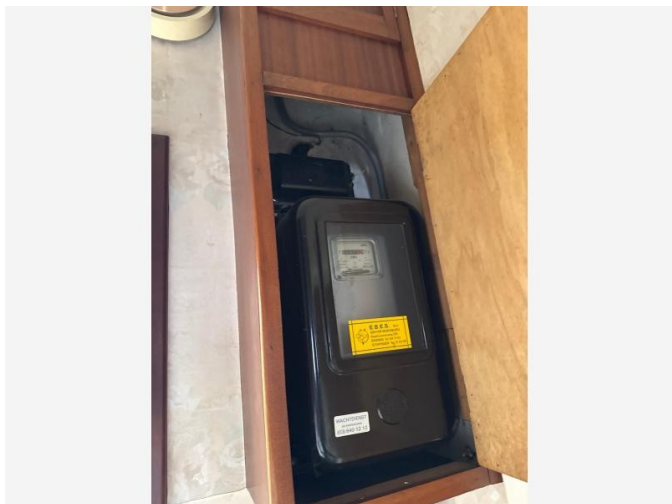
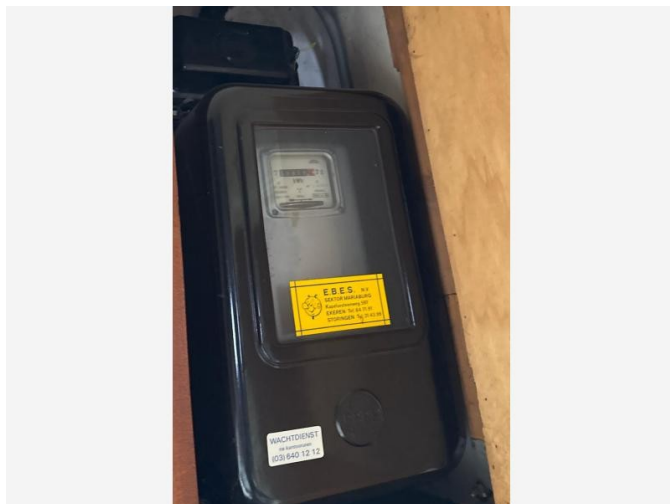
Overzichtsfoto

Detailfoto

Het asbestmateriaal valt onder de mijlpaal van 2040.

Zorgvuldig beheren

| Eindbeoordeling materiaalrisico | Laag materiaalrisico en/of verlaagde kans op vezelvrijgave |

| Toestand van het materiaal | Onbeschadigd, niet verweerd |

| Beschrijving | Bakelieten elementen |

- Zorg voor een veilig beheer. Vermijd het beschadigen van het asbestmateriaal. Controleer de toestand jaarlijks op wijzigingen.
- Voer bijkomende staalname(s) uit.

- Eenvoudige handelingen: mag via doe-het-zelf of door werknemer(s) met opleidingsattest eenvoudige handelingen  
De toepassing kan in zijn geheel verwijderd worden zonder verdere beschadiging.

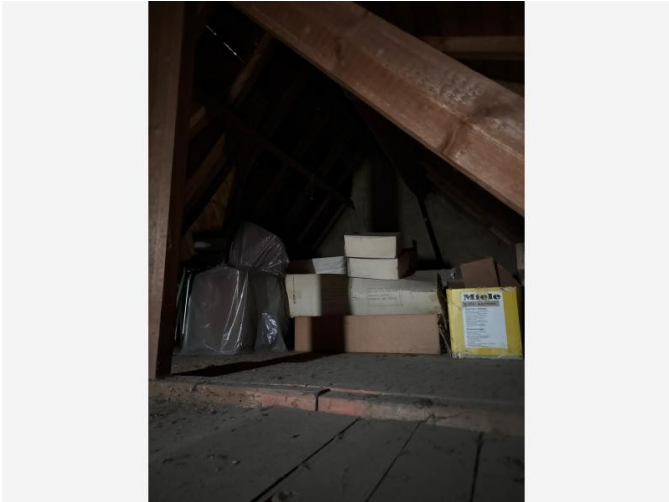
## Fiche 6: Materialen onder dakbedekking - onderdakplaten

**Reden:** Er is geen volledige risicobeoordeling mogelijk

**Uitleg van de asbestdeskundige:** Dakafwerking zorgt ervoor dat de materialen onder de dakbedekking niet zichtbaar zijn. Dakpannen kunnen niet opgetild worden. Verder kon langs de binnenkant niet gezien worden wegens de afwerking. Dit sluit de aanwezigheid van een onderdak in asbestcement niet uit.

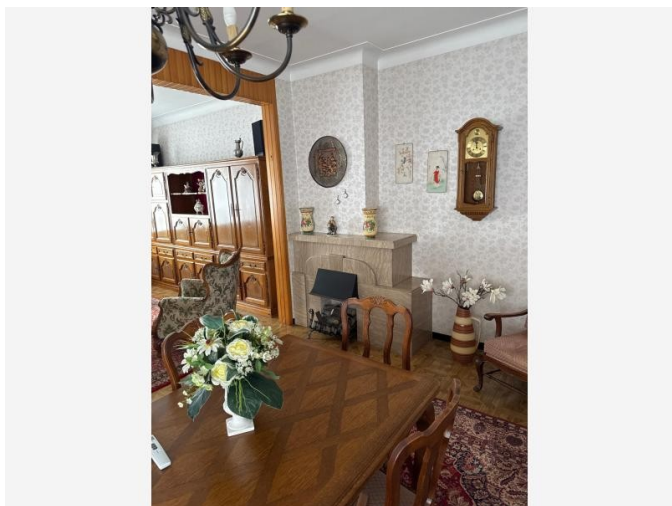
**Reden:** Het te onderzoeken materiaal situeert zich hoger dan 3,50 m te rekenen vanaf een veilige ondergrond

**Uitleg van de asbestdeskundige:** Binnenkant van de schouw kan niet worden onderzocht wegens het feit dat dit zich op een afstand hoger dan 3,5m t.o.v. een vaste ondergrond bevindt. Verder is de schouw ook ingesloten.

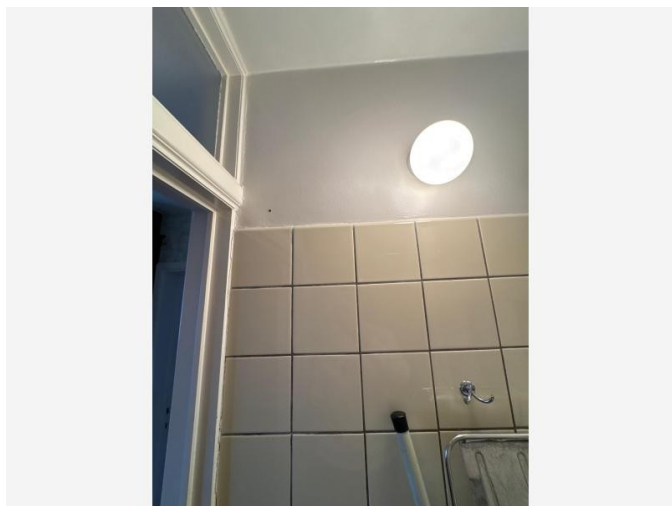
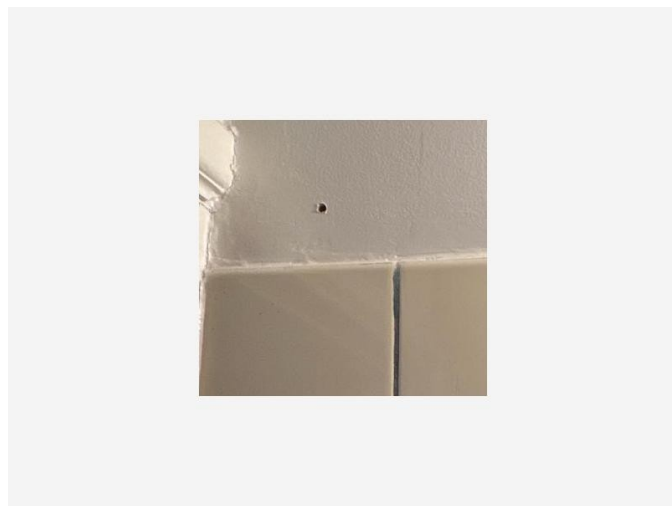
## Fiche 10: Pleisterwerk muur

Geen asbest

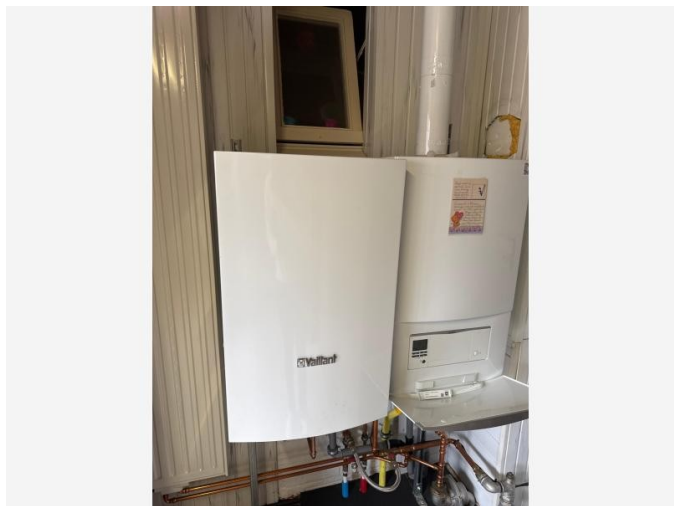
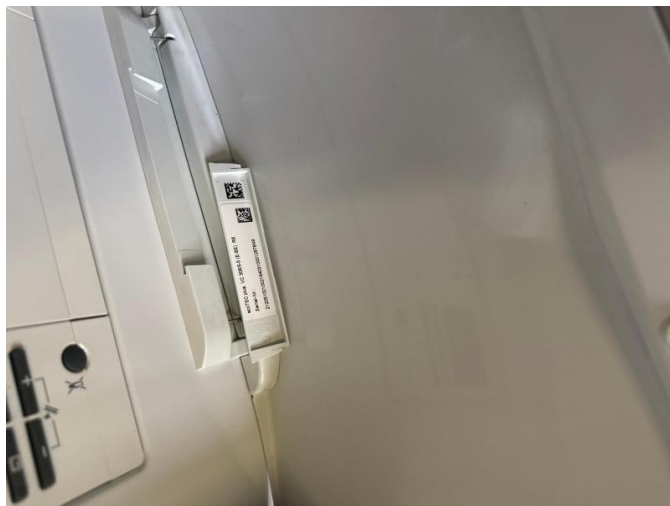
## Fiche 12: Stookinstallatie vernieuwd

| Beschrijving | Notitie | Terug te vinden op plannen |
|---|---|---|
| Fiche 12: Stookinstallatie vernieuwd | De stookinstallatie is vernieuwd. Dit is een vernieuwde Vaillant ketel, echter werd de keuring in kwestie uitgevoerd voor de verandering van het protocol. Dit zorgt ervoor dat er destijds geen foto is genomen van deze installatie. | Plan 1.1: Plan |
