# Asbestinventarisatattest

Walenhoek 2, 2040 Antwerpen

Attestnummer : 20260803-000162.000

**Niet-asbestveilig**

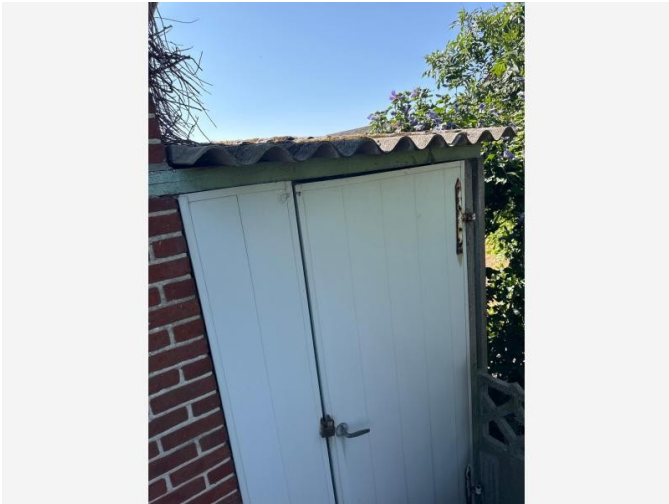
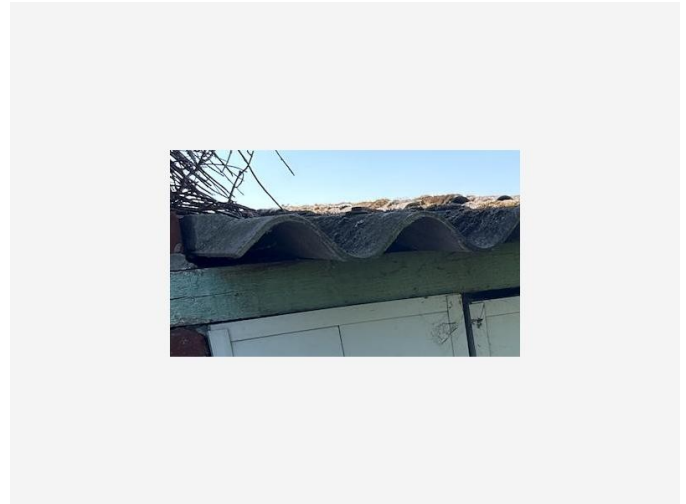
Het asbestmateriaal valt onder de mijlpaal van 2034.

| Eindbeoordeling materiaalrisico | Verhoogd materiaalrisico en/of verhoogde kans op vezelvrijgave |

| Gebondenheid | Categorie 1: hechtgebonden in oorsprong |
| Asbestsoort (vezeltype) | Crocidoliet aanwezig |
| Asbestconcentratie | Laag (< 50%) |
| Afschermingsgraad van het gehele materiaal | Geheel of deels vrij aan de buitenlucht, maar geen contact met binnenlucht |
| Toestand van het materiaal | Matig beschadigd, matig verweerd |

| Beschrijving | Golfplaten |
| Asbestmateriaal | Dak- en gevelbekleding - Golfplaat |
| Hoeveelheid (oppervlakte - aantal) | • 40,00 m <sup>2</sup> - 1 stuk |

- Zorg voor een veilig beheer. Vermijd het beschadigen van het asbestmateriaal. Controleer de toestand jaarlijks op wijzigingen.
- Hemelwater dat afspoelt van asbestcement daken of gevels kan asbestdeeltjes bevatten. Gebruik het enkel voor gesloten circuits (bv. spoelen toiletten). Reinig na het vervangen van het dak of de gevel de dakgoten en regenwaterput of -ton om asbesthoudend sediment of slib te verwijderen
- Voer bijkomende staalname(s) uit.

- Eenvoudige handelingen: mag via doe-het-zelf of door werknemer(s) met opleidingsattest eenvoudige handelingen  
De toepassing kan in zijn geheel verwijderd worden zonder verdere beschadiging door een werknemer met opleidingsattest eenvoudige handelingen. TOEPASSING NAT MAKEN, NODIGE PBM AANDOEN EN AFVOEREN IN ASBESTAFVALZAKKEN.

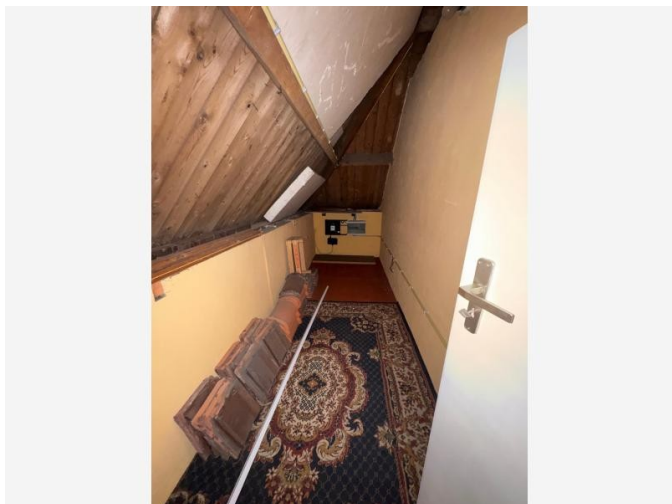
Het asbestmateriaal valt onder de mijlpaal van 2040.

| Eindbeoordeling materiaalrisico | Laag materiaalrisico en/of verlaagde kans op vezelvrijgave |

| Asbestsoort (vezeltype) | Crocidoliet aanwezig |
| Toestand van het materiaal | Onbeschadigd, niet verweerd |

| Beschrijving | Bakelieten elementen |
| Asbestmateriaal | Plaat, paneel, tablet - Type Bakeliet |

- Zorg voor een veilig beheer. Vermijd het beschadigen van het asbestmateriaal. Controleer de toestand jaarlijks op wijzigingen.
- Voer bijkomende staalname(s) uit.

- Eenvoudige handelingen: mag via doe-het-zelf of door werknemer(s) met opleidingsattest eenvoudige handelingen  
De toepassing kan in zijn geheel verwijderd worden zonder verdere beschadiging.

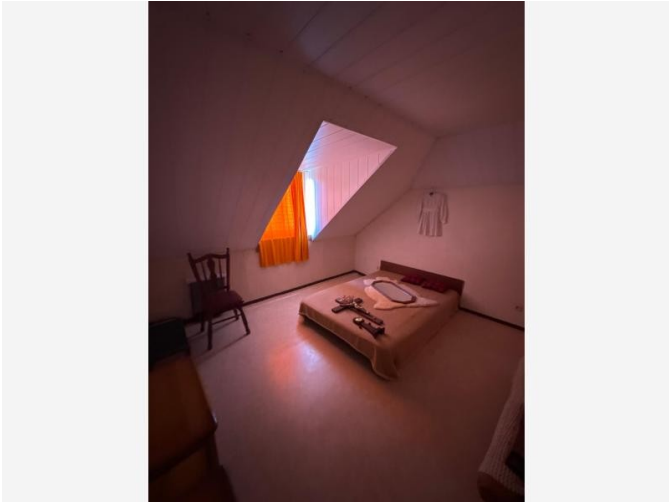
## Fiche 3: Materialen onder dakbedekking - onderdakplaten

**Reden:** Er is geen volledige risicobeoordeling mogelijk

**Uitleg van de asbestdeskundige:** Dakafwerking zorgt ervoor dat de materialen onder de dakbedekking niet zichtbaar zijn.

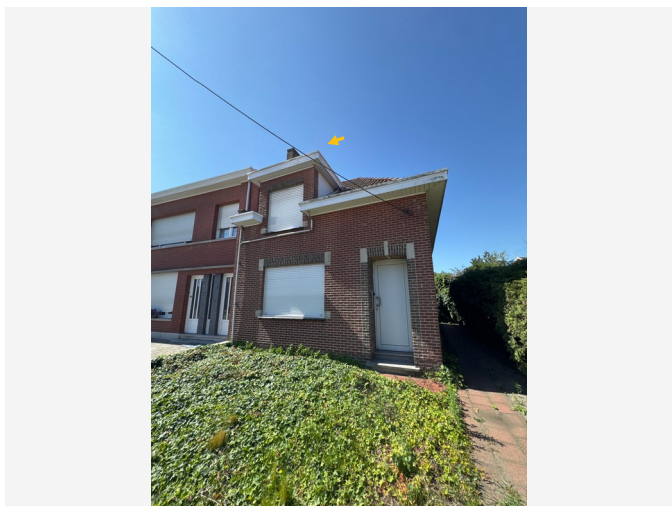
**Reden:** Het te onderzoeken materiaal situeert zich hoger dan 3,50 m te rekenen vanaf een veilige ondergrond

**Uitleg van de asbestdeskundige:** Binnenkant van de schouw kan niet worden onderzocht wegens het feit dat dit zich op een afstand hoger dan 3,5m t.o.v. een vaste ondergrond bevindt. Verder is de schouw ook ingesloten.

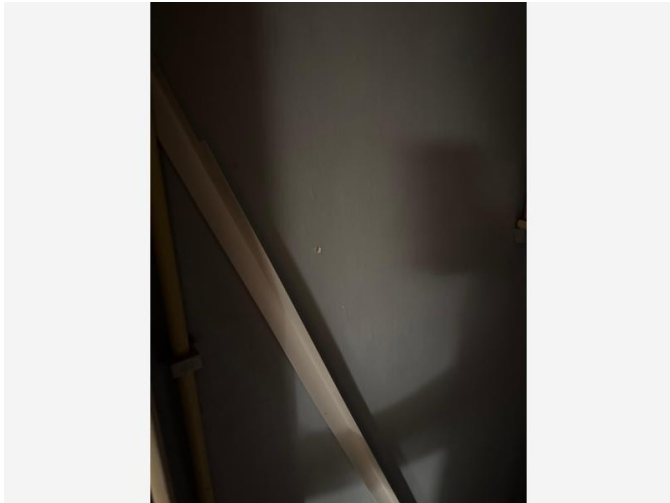
## Fiche 7: Pleisterwerk muur

Geen asbest

| # | Type | Referentie | Resultaat |
|---|---|---|---|
| 7.1 | Mengmonster | MM01 Pleisterwerk muur | Geen asbest |

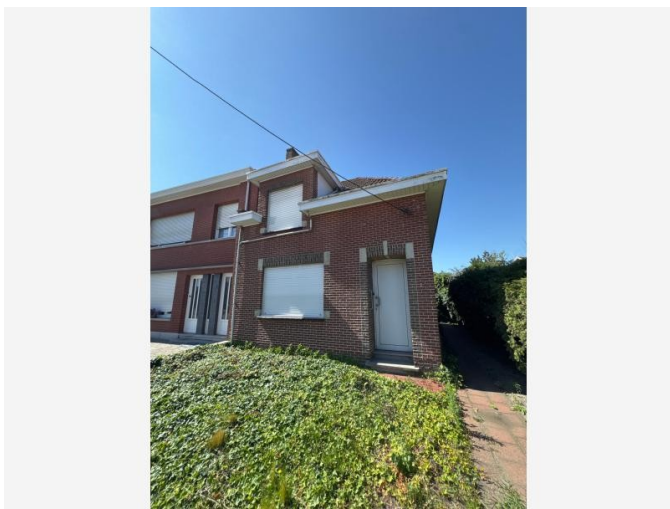
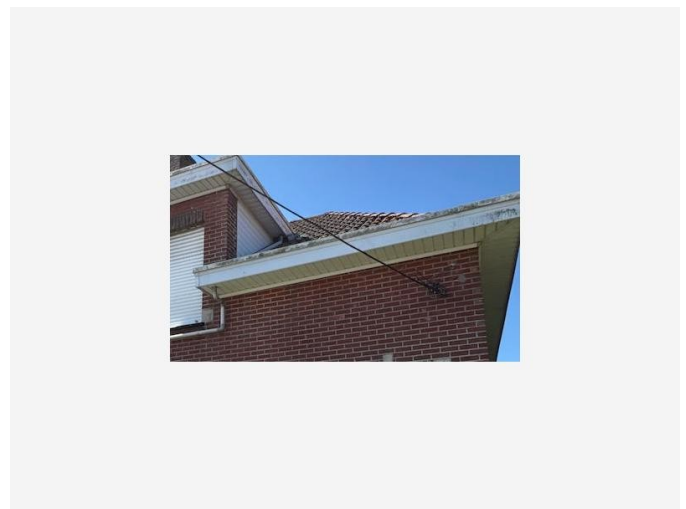
### Fiche 8: Dakbedekking - pannen

| Beschrijving | Notitie | Terug te vinden op plannen |
|---|---|---|
| Fiche 8: Dakbedekking - pannen | De dakbedekking van het hoofdgebouw (hellend dak) bestaat uit dakpannen, die bijgevolg niet asbesthoudend zijn. Platte daken (terrassen) zijn privaatief. | - |
