# Asbestinventarisatetest

Olmenlaan 25/GLVL, 2940 Stabroek

Attestnummer : 20260726-000109.000

**Asbestveilig** (maar mogelijk niet asbestvrij)

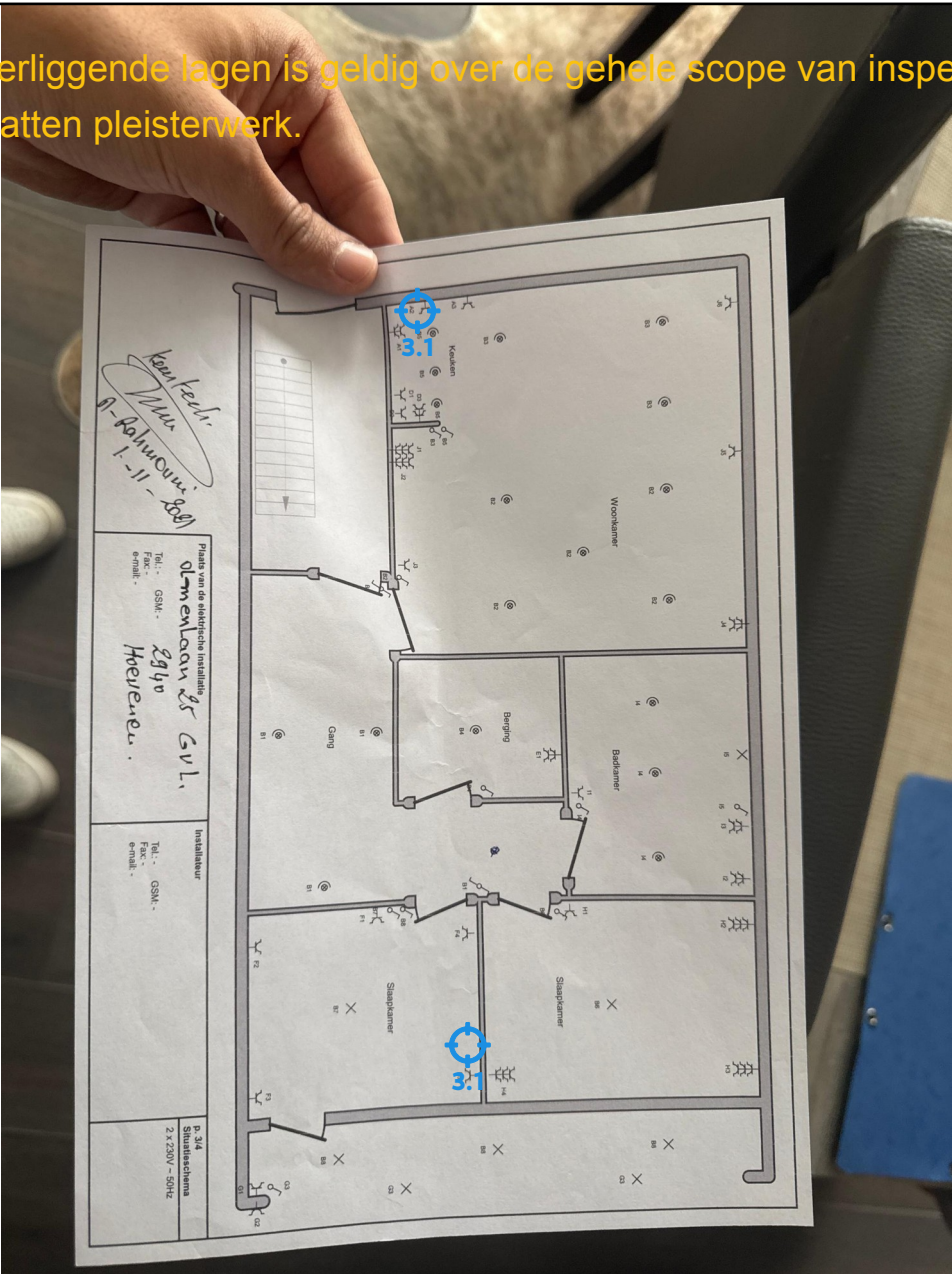
Plan 1.1: Plan

Fiche betreffende onderliggende lagen is geldig over de gehele scope van inspectie.  
Alle binnenmuren bevatten pleisterwerk.

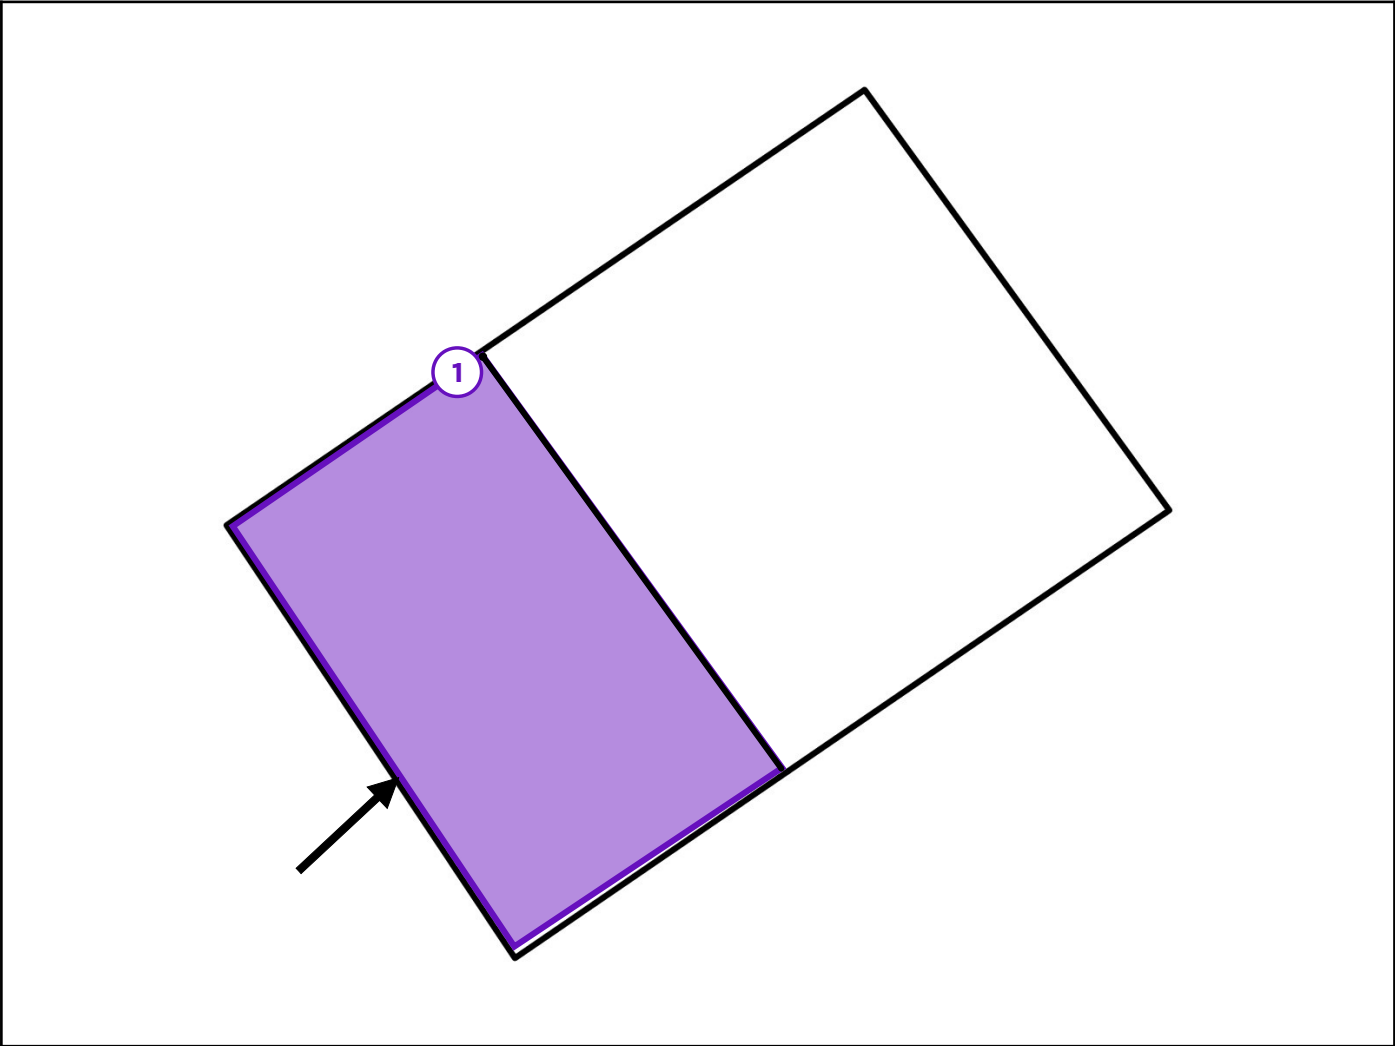
# Plan 2.1: Bijgebouw plan

| Beschrijving | Type | Actie |
|---|---|---|
| 1. Roofing - gemene delen | Advies | - |

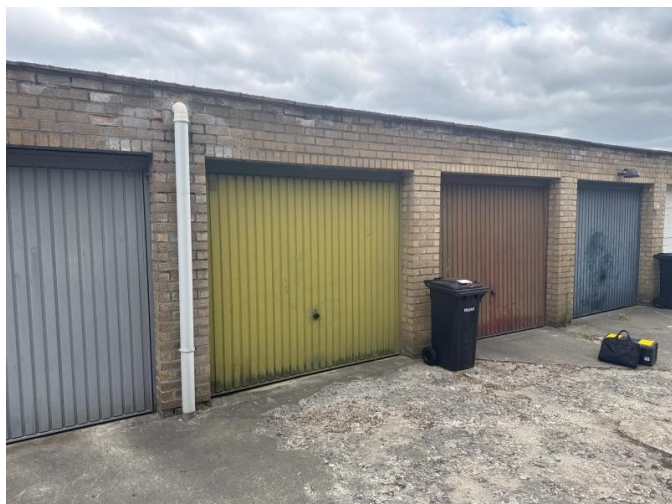
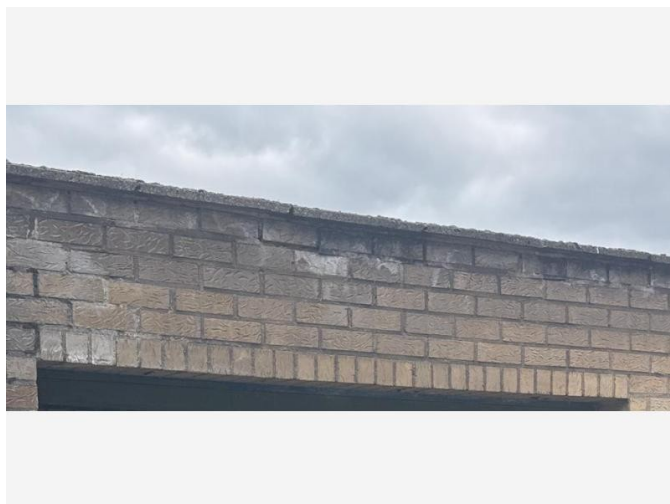
Roofing hoort tot de gemene delen en dient opgenomen te worden bij de opmaak van een asbestattest van de gemene delen.

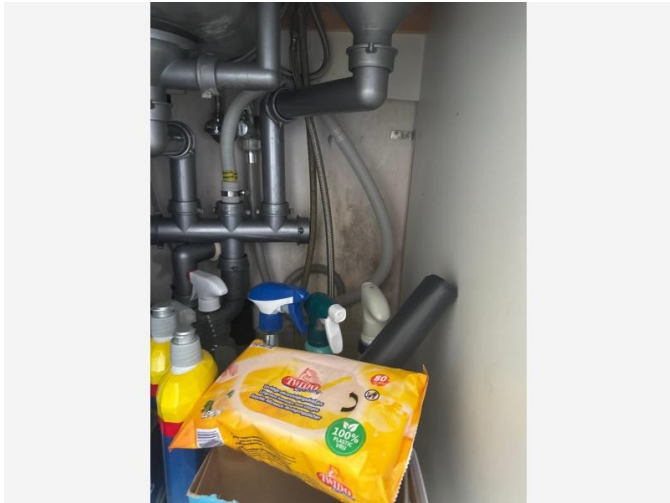
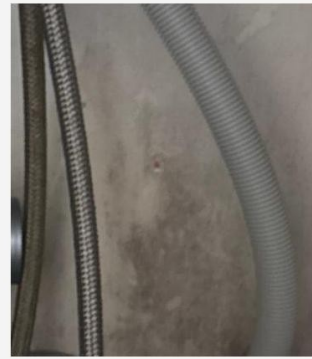
## Fiche 3: Pleisterwerk muur

Geen asbest

| # | Type | Referentie | Resultaat |
|---|---|---|---|
| 3.1 | Mengmonster | MM01 Pleisterwerk muur | Geen asbest |

| Opmerking | GEEN STOOKRUIMTE EN TRAPPENHAL. |
