# Asbestinventarisatattest

Windmolenweg 12, 2040 Antwerpen

Attestnummer : 20260803-000163.000

Uitgegeven op : 03.08.2026

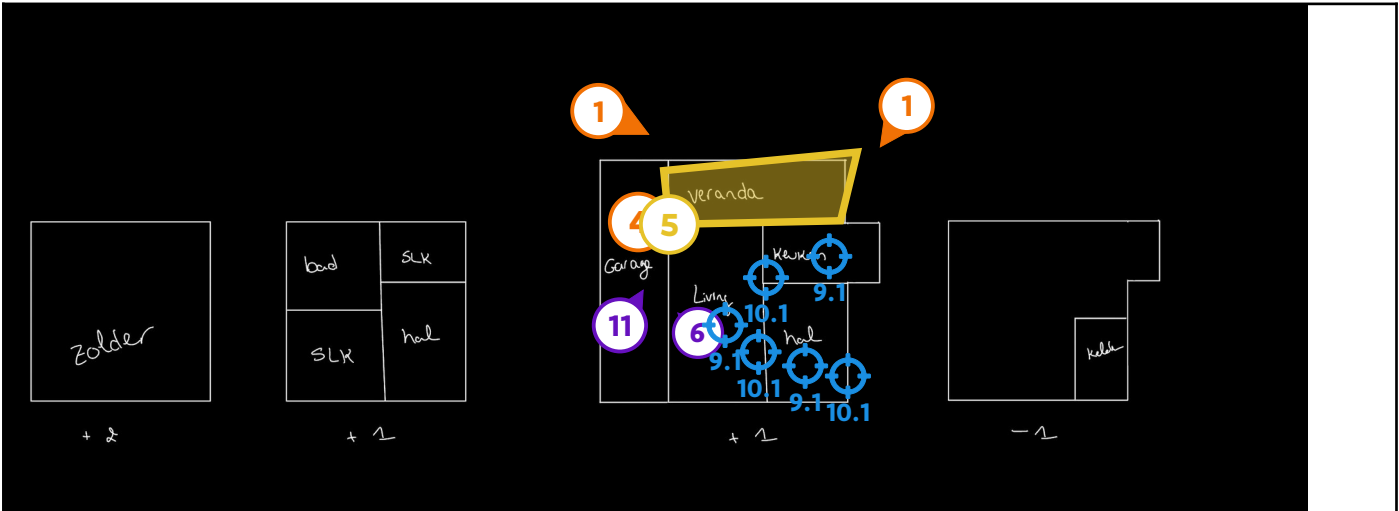
# Plan 1.1: Plan

| Beschrijving | Type | Actie |
|---|---|---|
| 1. Verloren bekisting | Asbestmateriaal | Verwijderen |
| 2. Vloerzeil | Asbestmateriaal | Verwijderen |
| 4. Plaat | Asbestmateriaal | Verwijderen |
| 5. Roofing | Asbestmateriaal | Zorgvuldig beheren |

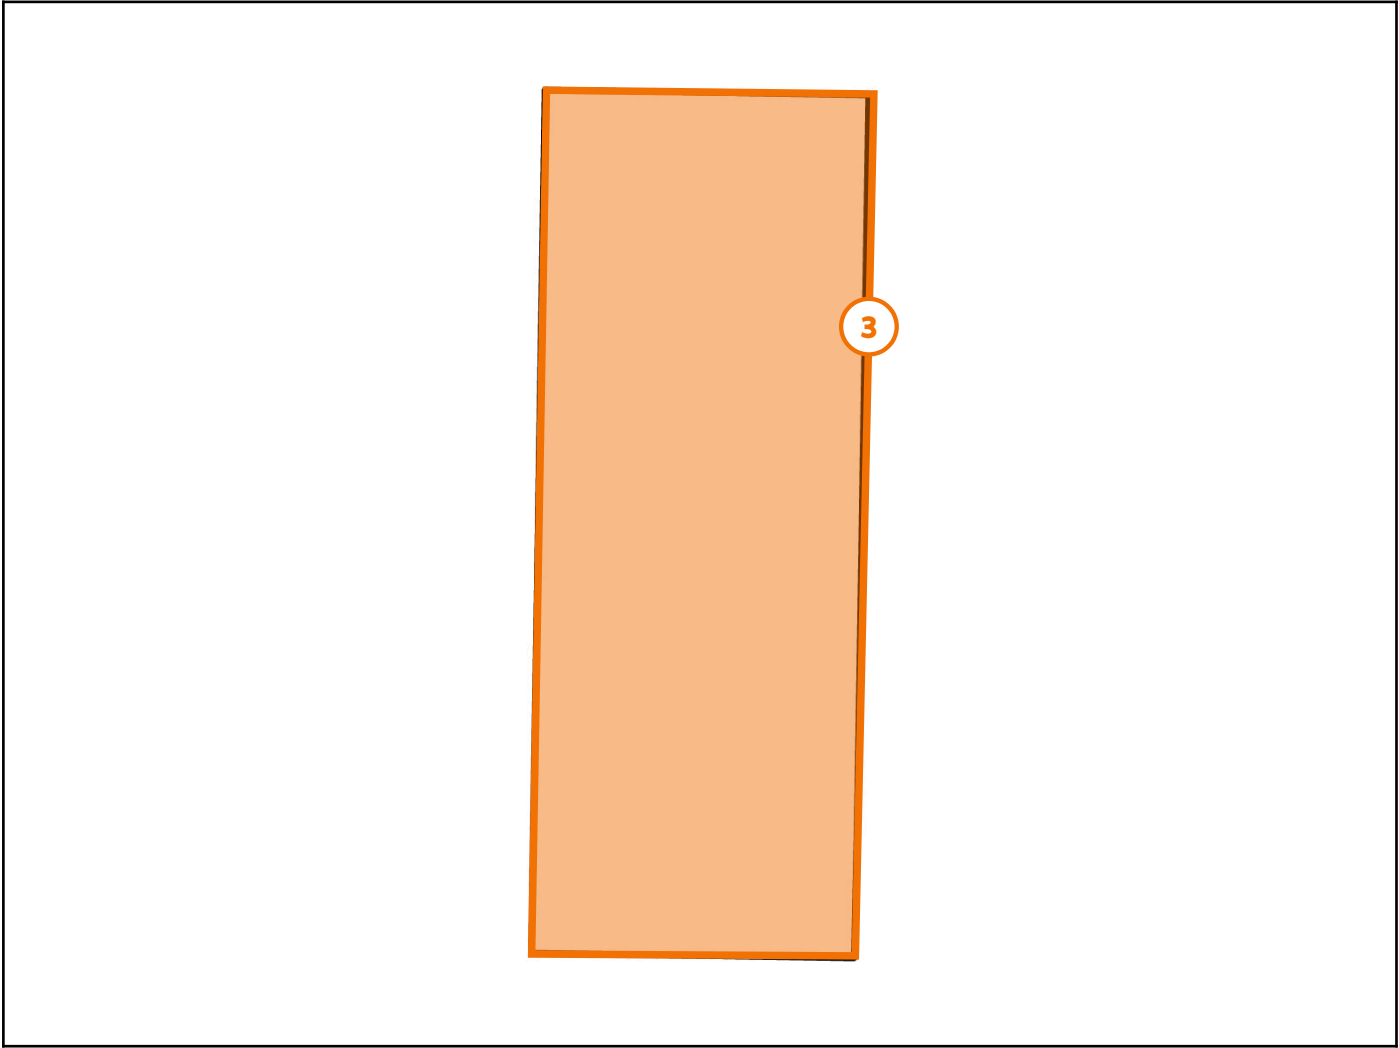
# Plan 2.1: Bijgebouw plan

| Beschrijving | Type | Actie |
|---|---|---|
| 3. Golfplaten | Asbestmateriaal | Verwijderen |

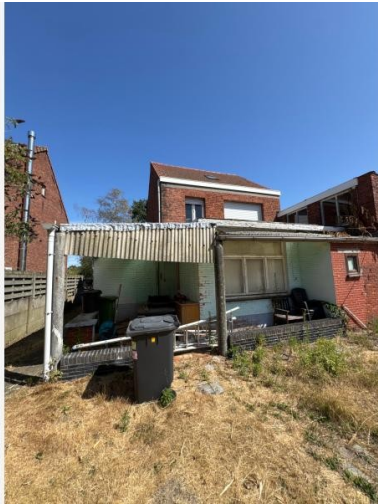
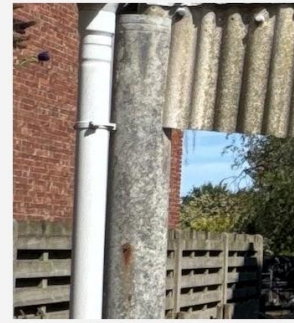
Het asbestmateriaal valt onder de mijlpaal van 2040.

| Eindbeoordeling materiaalrisico | Verhoogd materiaalrisico en/of verhoogde kans op vezelvrijgave |

| Asbestsoort (vezeltype) | Crocidoliet aanwezig |
| Toestand van het materiaal | Matig beschadigd, matig verweerd |

| Beschrijving | Verloren bekisting |
| Asbestmateriaal | Verloren bekisting - Buis, koker |

- Zorg voor een veilig beheer. Vermijd het beschadigen van het asbestmateriaal. Controleer de toestand jaarlijks op wijzigingen.
- Voer bijkomende staalname(s) uit.

- Eenvoudige handelingen: mag via doe-het-zelf of door werknemer(s) met opleidingsattest eenvoudige handelingen  
Indien de verwijdering van de toepassing kan gebeuren zonder verdere beschadiging kan dit gebeuren door een werknemer met opleidingsattest eenvoudige handelingen.
- Eenvoudige handelingen: enkel door erkend asbestverwijderaar  
Indien de verwijdering van de toepassing niet kan gebeuren zonder verdere beschadiging dient dit gebeuren door een erkend verwijderaar.

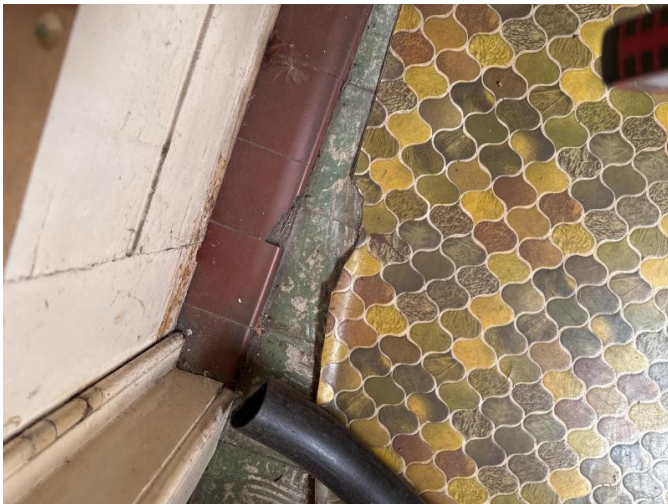
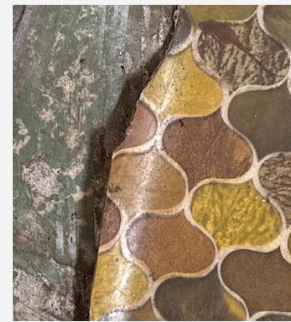
Het asbestmateriaal valt onder de mijlpaal van 2040.

| Eindbeoordeling materiaalrisico | Verhoogd materiaalrisico en/of verhoogde kans op vezelvrijgave |

| Asbestsoort (vezeltype) | Crocidoliet aanwezig |
| Toestand van het materiaal | Licht beschadigd, licht verweerd. Intacte calciumsilicaatplaat of materiaal met categorie 3-gebondenheid |

| Beschrijving | Vloerzeil |
| Opmerking | <p>Hoeveelheden zijn slechts een ruwe schatting en mogen niet gebruikt worden voor de opmaak van verwijderingsoffertes.</p> <p>ONDERLIGGENDE LAGEN KUNNEN WEL NOG ASBESTBEVATTEN ZOALS LIJMLAAG. HIEROP LETTEN!</p> |

- Zorg voor een veilig beheer. Vermijd het beschadigen van het asbestmateriaal. Controleer de toestand jaarlijks op wijzigingen.
- Voer bijkomende staalname(s) uit.

- Hermetische zone (erkend asbestverwijderaar)  
De verwijdering van de toepassing kan niet gebeuren zonder verdere beschadiging.

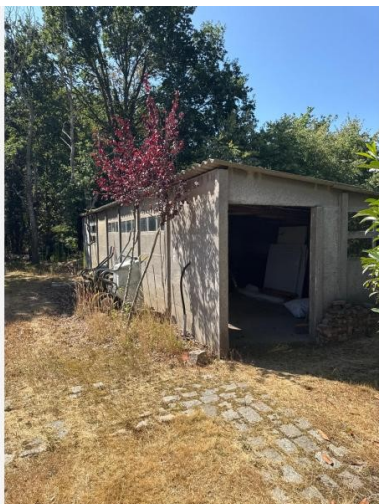
Het asbestmateriaal valt onder de mijlpaal van 2034.

| Eindbeoordeling materiaalrisico | Verhoogd materiaalrisico en/of verhoogde kans op vezelvrijgave |

| Asbestsoort (vezeltype) | Crocidoliet aanwezig |
| Toestand van het materiaal | Matig beschadigd, matig verweerd |

| Beschrijving | Golfplaten |
| Asbestmateriaal | Dak- en gevelbekleding - Golfplaat |

- Zorg voor een veilig beheer. Vermijd het beschadigen van het asbestmateriaal. Controleer de toestand jaarlijks op wijzigingen.
- Hemelwater dat afspoelt van asbestcement daken of gevels kan asbestdeeltjes bevatten. Gebruik het enkel voor gesloten circuits (bv. spoelen toiletten). Reinig na het vervangen van het dak of de gevel de dakgoten en regenwaterput of -ton om asbesthoudend sediment of slib te verwijderen
- Voer bijkomende staalname(s) uit.

- Eenvoudige handelingen: mag via doe-het-zelf of door werknemer(s) met opleidingsattest eenvoudige handelingen  
De toepassing kan in zijn geheel verwijderd worden zonder verdere beschadiging door een werknemer met opleidingsattest eenvoudige handelingen. TOEPASSING NAT MAKEN, NODIGE PBM AANDOEN EN AFVOEREN IN ASBESTAFVALZAKKEN.

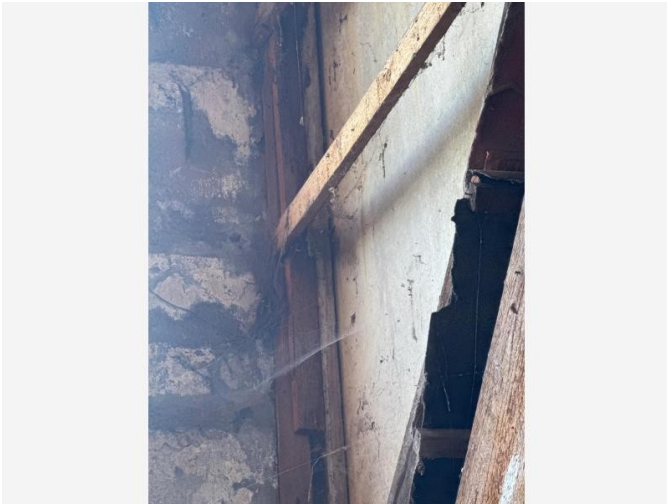
Het asbestmateriaal valt onder de mijlpaal van 2040.

| Eindbeoordeling materiaalrisico | Verhoogd materiaalrisico en/of verhoogde kans op vezelvrijgave |

| Asbestsoort (vezeltype) | Crocidoliet aanwezig |
| Toestand van het materiaal | Licht beschadigd, licht verweerd. Intacte calciumsilicaatplaat of materiaal met categorie 3-gebondenheid |

| Beschrijving | Plaat |
| Asbestmateriaal | Plaat, paneel, tablet - Generiek |

- Zorg voor een veilig beheer. Vermijd het beschadigen van het asbestmateriaal. Controleer de toestand jaarlijks op wijzigingen.
- Voer bijkomende staalname(s) uit.

- Eenvoudige handelingen: mag via doe-het-zelf of door werknemer(s) met opleidingsattest eenvoudige handelingen  
De toepassing kan verwijderd worden zonder verdere beschadiging, het gebruik van een FFP3 mondmasker wordt aangeraden. De toepassing dient verder dubbel verpakt te worden.

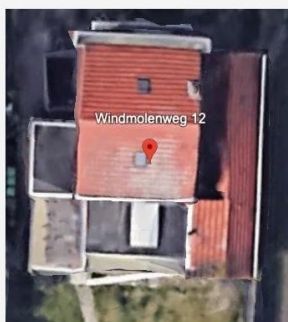
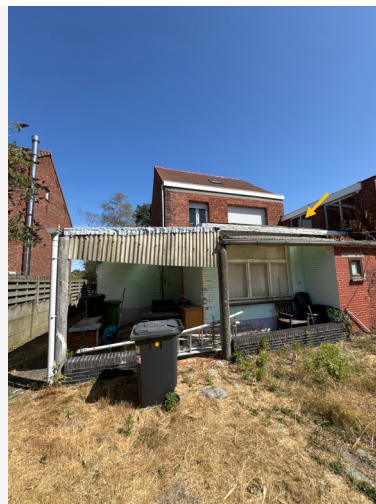
Het asbestmateriaal valt onder de mijlpaal van 2040.

| Eindbeoordeling materiaalrisico | Laag materiaalrisico en/of verlaagde kans op vezelvrijgave |

| Asbestsoort (vezeltype) | Alleen chrysotiel aanwezig |
| Toestand van het materiaal | Licht beschadigd, licht verweerd. Intacte calciumsilicaatplaat of materiaal met categorie 3-gebondenheid |

| Beschrijving | Roofing |
| Opmerking | <p>Hoeveelheden zijn slechts een ruwe schatting en mogen niet gebruikt worden voor de opmaak van verwijderingsoffertes. De roofing van het plat dak is vermoedelijk veranderd geweest na 2001 echter kan dit niet gestaafd worden met een bewijsdocument. De kans dat dit asbesthoudend is is zeer klein maar dient bij renovatie of sloop getest te worden om dit volledig uit te sluiten.</p> |

- Zorg voor een veilig beheer. Vermijd het beschadigen van het asbestmateriaal. Controleer de toestand jaarlijks op wijzigingen.
- Voer bijkomende staalname(s) uit.

- Eenvoudige handelingen: mag via doe-het-zelf of door werknemer(s) met opleidingsattest eenvoudige handelingen  
Indien de verwijdering kan gebeuren zonder verdere beschadiging kan dit gebeuren door een werknemer met opleidingsattest eenvoudige handelingen.
- Eenvoudige handelingen: enkel door erkend asbestverwijderaar  
Indien de verwijdering niet kan gebeuren zonder verdere beschadiging dient dit te gebeuren door een erkend verwijderaar.

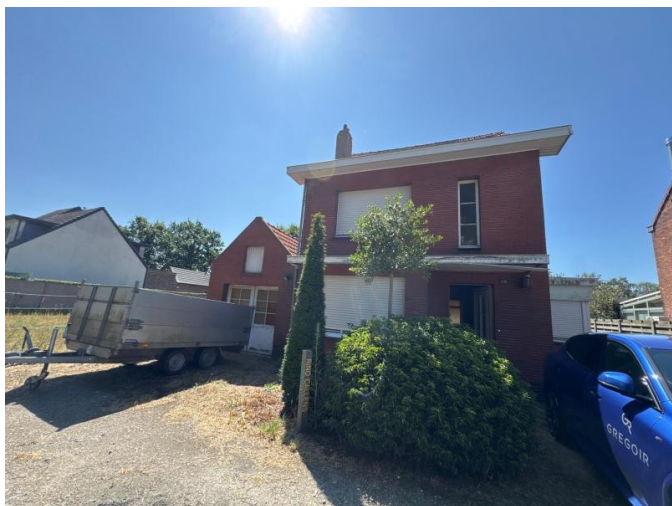
**Reden:** Het te onderzoeken materiaal situeert zich hoger dan 3,50 m te rekenen vanaf een veilige ondergrond

**Uitleg van de asbestdeskundige:** Binnenkant van de schouw kan niet worden onderzocht wegens het feit dat dit zich op een afstand hoger dan 3,5m t.o.v. een vaste ondergrond bevindt. Verder is de schouw ook ingesloten.

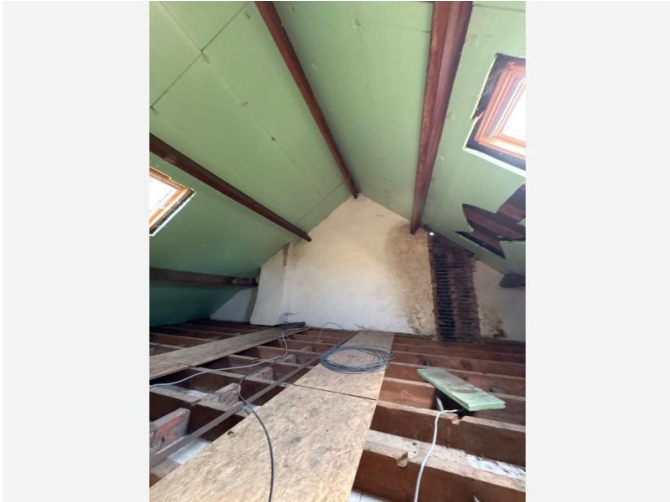
## Fiche 7: Materialen onder dakbedekking - onderdakplaten

**Reden:** Er is geen volledige risicobeoordeling mogelijk

**Uitleg van de asbestdeskundige:** Dakafwerking zorgt ervoor dat de materialen onder de dakbedekking niet zichtbaar zijn.

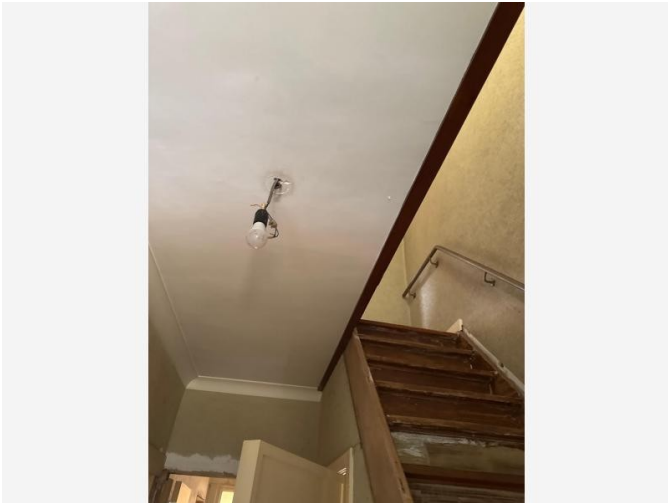
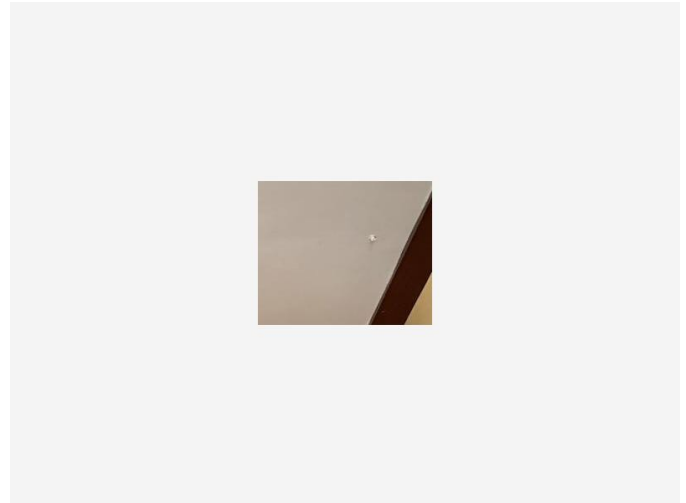
## Fiche 9: Pleisterwerk plafond

Geen asbest

| # | Type | Referentie | Resultaat |
|---|---|---|---|
| 9.1 | Mengmonster | Pleisterwerk plafond | Geen asbest |

| Opmerking | GEEN TRAPPENHAL EN NIET AANWEZIG IN STOOKRUIMTE. |

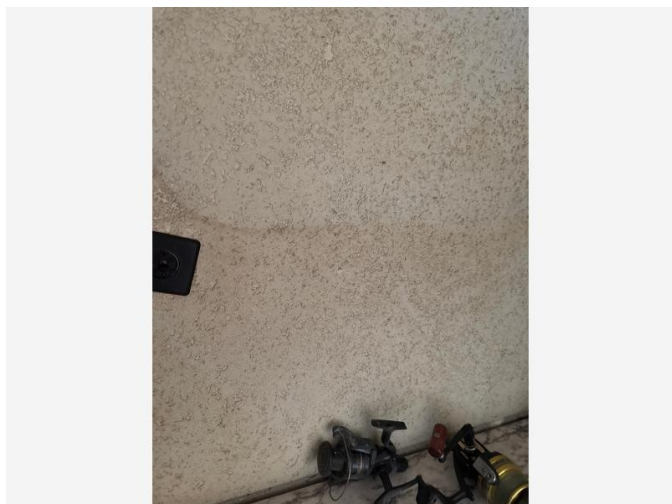
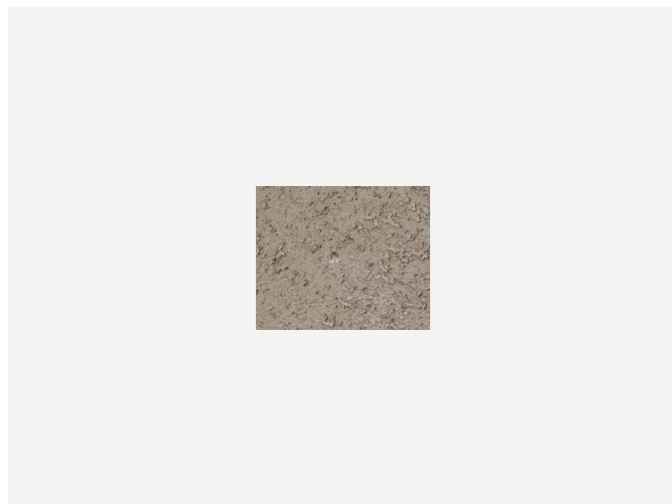
## Fiche 10: Pleisterwerk muur

Geen asbest

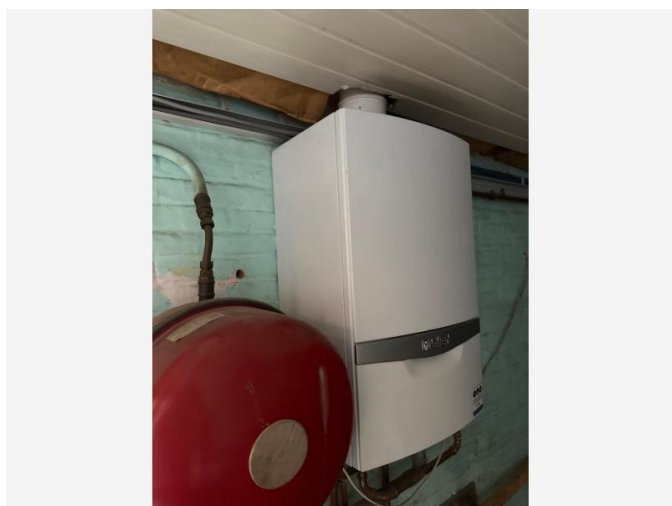
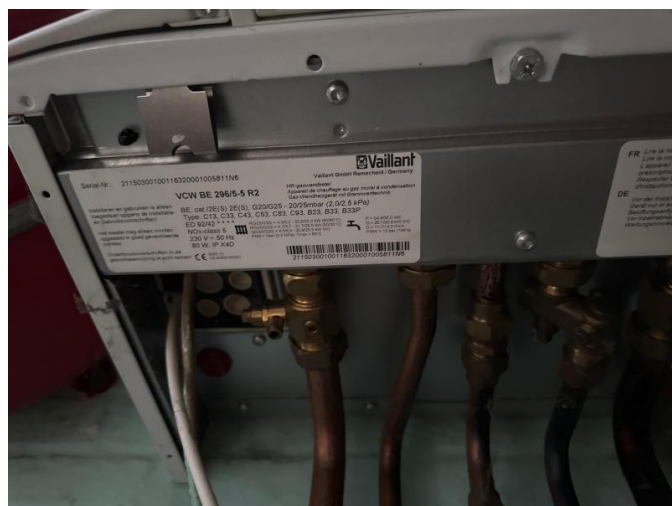
### Fiche 11: Stookinstallatie vernieuwd

| Beschrijving | Notitie | Terug te vinden op plannen |
|---|---|---|
| Fiche 11: Stookinstallatie vernieuwd | De stookinstallatie is vernieuwd. Dit is een vernieuwde Vaillant ketel, echter werd de keuring in kwestie uitgevoerd voor de verandering van het protocol. Dit zorgt ervoor dat er destijds geen foto is genomen van deze installatie. | Plan 1.1: Plan |
