# Asbestinventarisatetest

Plantinlaan 3, 2940 Stabroek

Attestnummer : **20250312-000420.000**

Uitgegeven op : **12.03.2025**

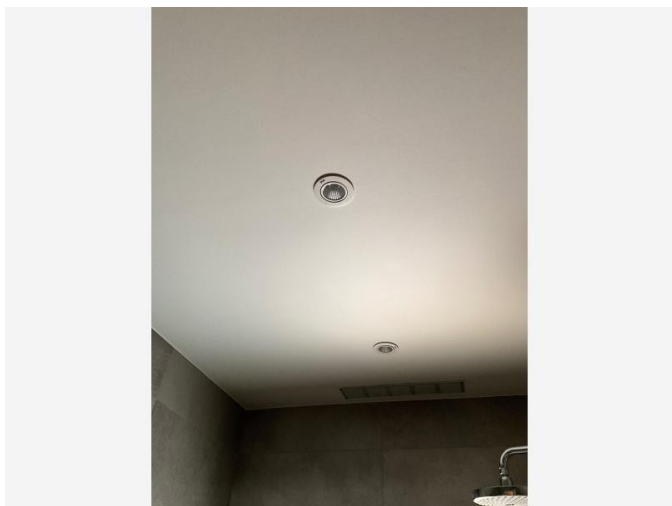
Vrije foto

De plafonds werden afgewerkt met hout of gyproc. Deze zijn niet asbestverdacht. We weten niet wat er zich daaronder bevindt. Dit kunnen asbestverdachte toepassingen zijn. Wees hiervoor waakzaam.

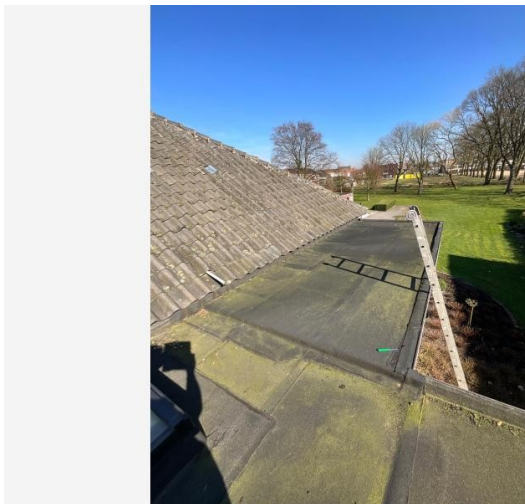
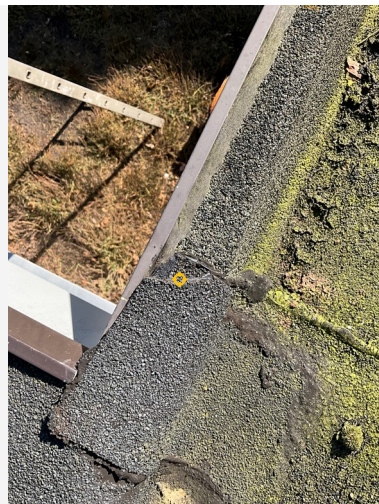
## Fiche 3: Roofing plat dak

## Conclusie

Geen asbest

| Opmerking | Buiten op het dak werd er roofing aangetroffen. Deze werd bemonsterd en door het labo als niet-aantoonbaar geconcludeerd. Wees waakzaam voor eventuele oudere onderliggende asbestverdachte materialen. |

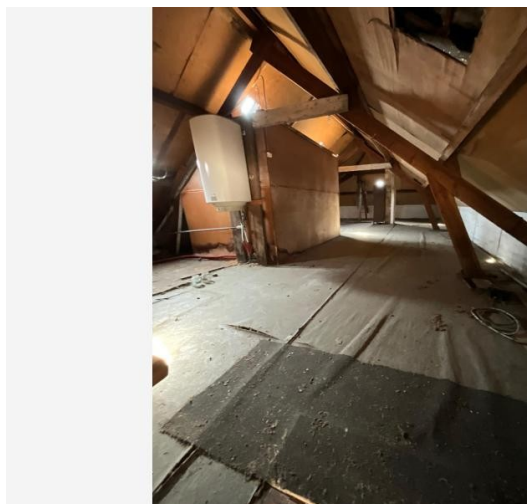
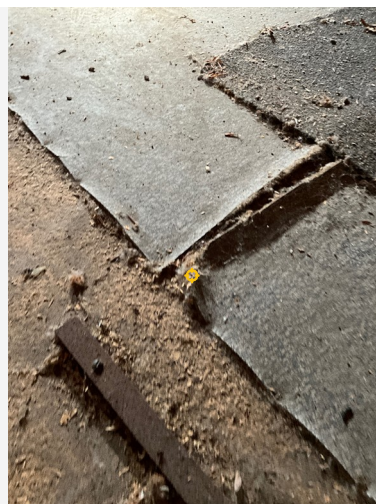
## Fiche 4: Vloerzeil zolder

### Conclusie

Geen asbest

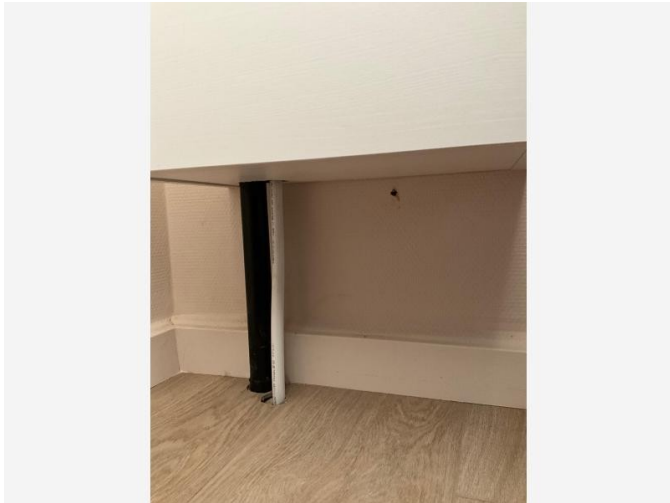
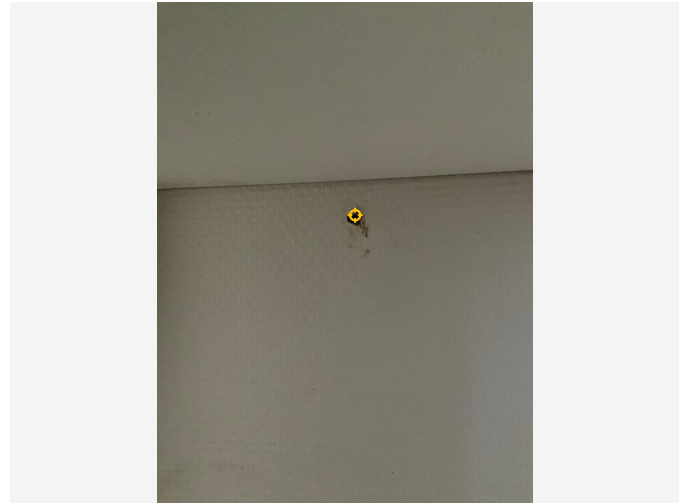
## Fiche 5: Pleister wand

### Conclusie

Geen asbest

| Opmerking | <p>Volgens het inspectieprotocol is een monstername van het pleisterwerk verplicht om dit te identificeren als niet-asbesthoudend.</p> <p>Op elke verdieping werd er op verschillende plaatsen een staal genomen.</p> <p>De vermelde oppervlaktes en volumes betreffen een beredeneerde schatting. Er worden geen rechten verleend aan deze oppervlaktes/volumes. De dikte is een schatting die voorkomt uit de monsterplaatsen en is daarom niet altijd representatief.</p> |

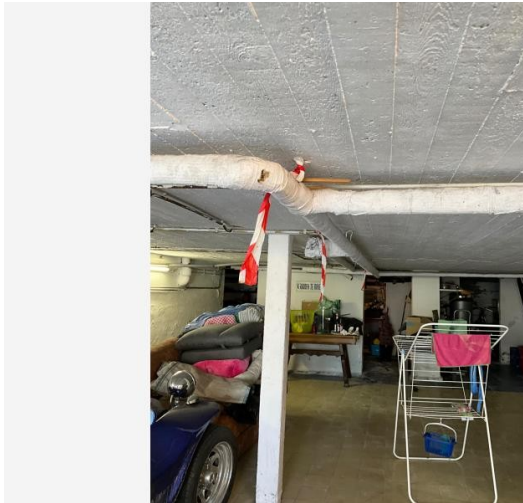
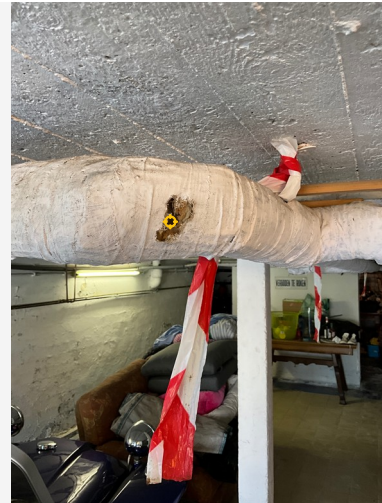
## Fiche 6: Leidingisolatie

### Conclusie

Geen asbest

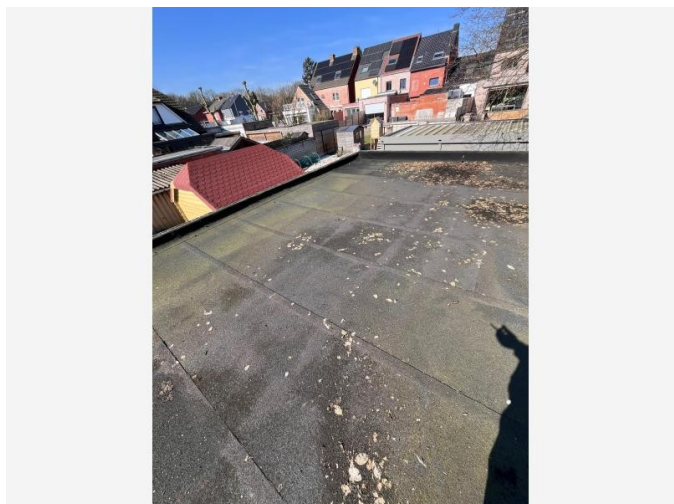
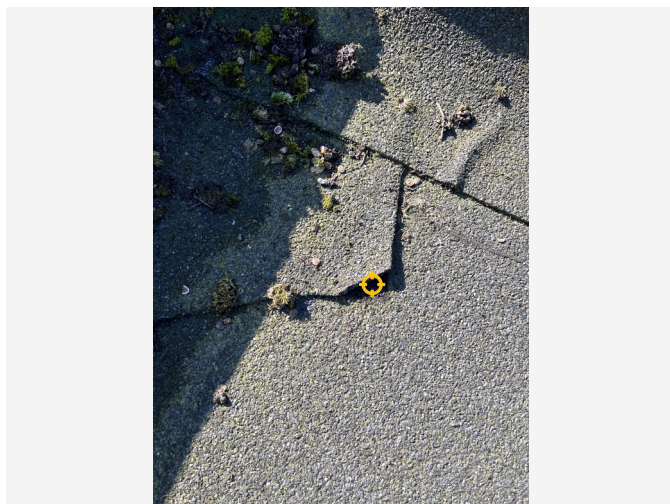
## Fiche 7: Roofing garage

### Conclusie

Geen asbest

| Opmerking | Buiten op het dak werd er roofing aangetroffen. Deze werd bemonsterd en door het labo als niet-aantoonbaar geconcludeerd. Wees waakzaam voor eventuele oudere onderliggende asbestverdachte materialen. |
