# Asbestinventarisatetest

Jonker de Hazelaan 48, 2940 Stabroek

Attestnummer : **20260827-000251.000**

Uitgegeven op : **27.08.2026**

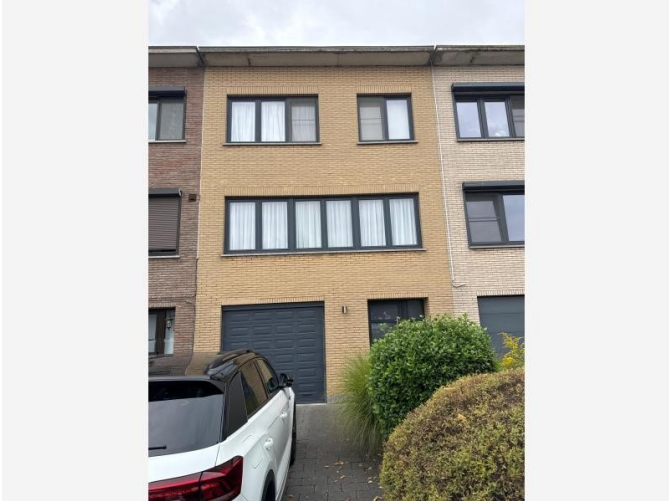
**Reden:** Het te onderzoeken materiaal situeert zich hoger dan 3,50 m te rekenen vanaf een veilige ondergrond

**Uitleg van de asbestdeskundige:** Plat dak is hoger gelegen dan 3,5m van een vaste ondergrond.

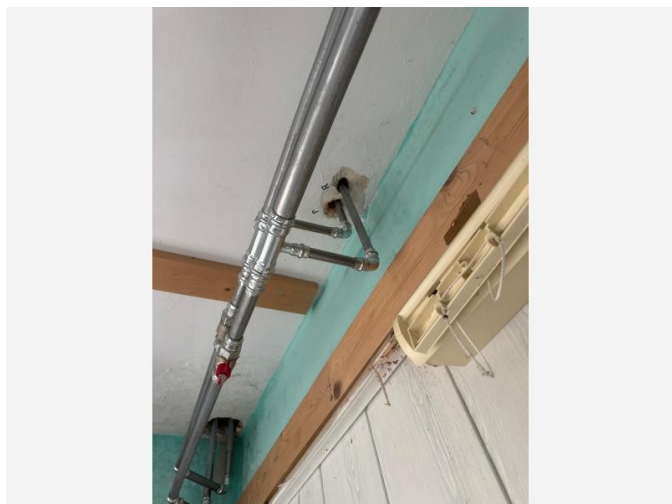
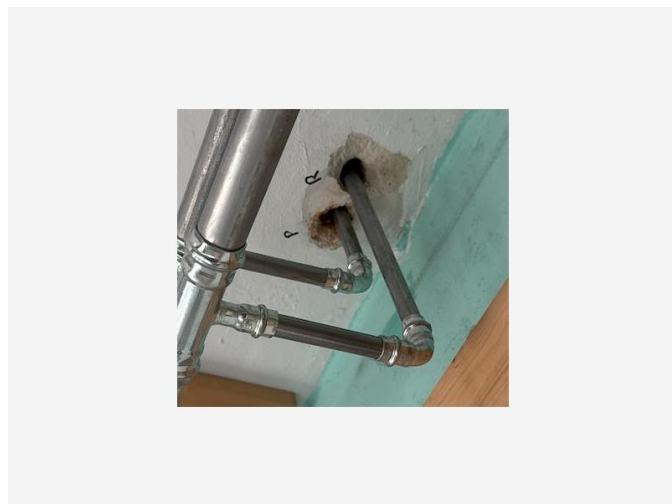
## Fiche 4: Pleisterwerk plafond

Geen asbest

| # | Type | Referentie | Resultaat |
|---|---|---|---|
| 4.1 | Mengmonster | Pleisterwerk plafond | Geen asbest |

| Opmerking | GEEN TRAPPENHAL EN NIET AANWEZIG IN STOOKRUIMTE. |

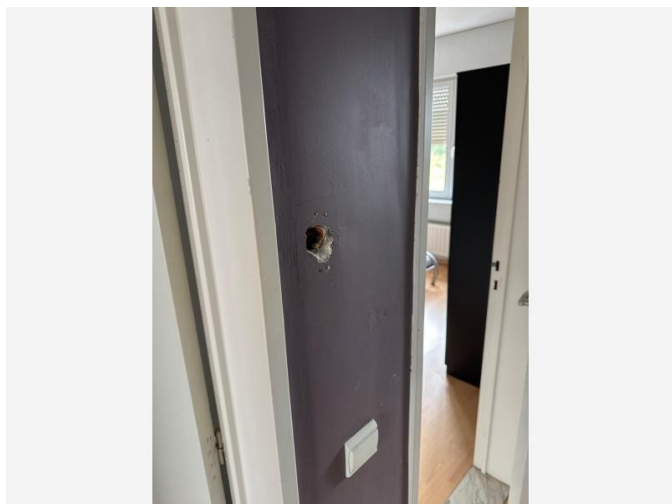
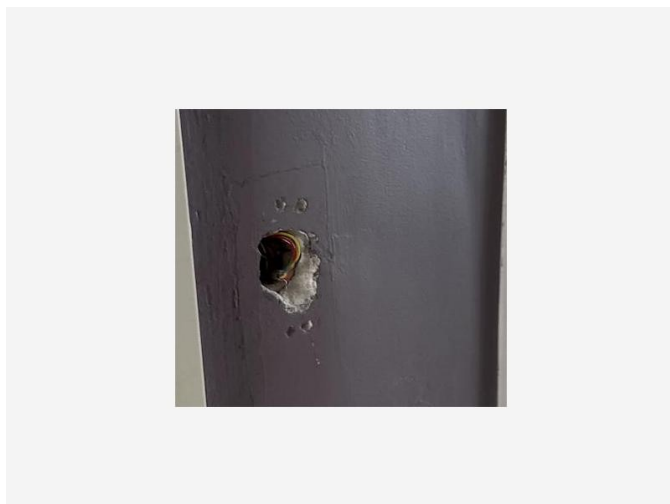
## Fiche 5: Pleisterwerk muur

Geen asbest

| # | Type | Referentie | Resultaat |
|---|---|---|---|
| 5.1 | Mengmonster | MM01 Pleisterwerk muur | Geen asbest |

| Opmerking | GEEN TRAPPENHAL EN NIET AANWEZIG IN STOOKRUIMTE. |

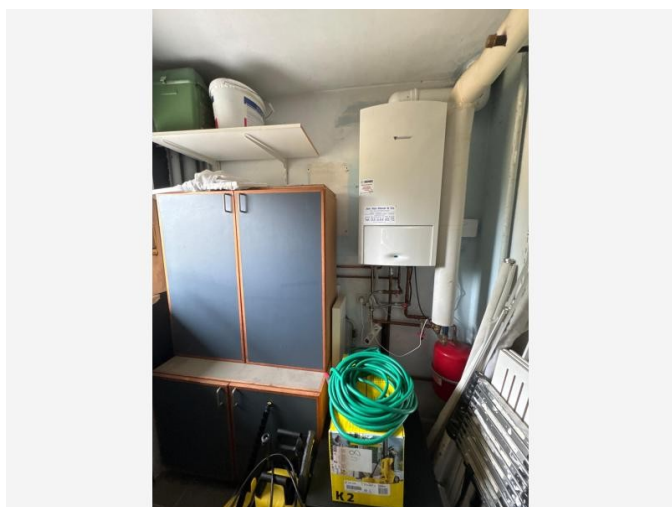
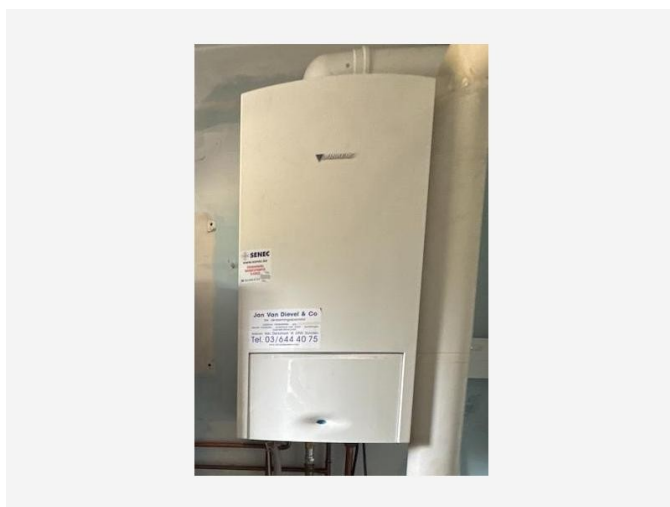
### Fiche 6: Stookinstallatie vernieuwd

| Beschrijving | Notitie | Terug te vinden op plannen |
|---|---|---|
| Fiche 6: Stookinstallatie vernieuwd | De stookinstallatie is vernieuwd. Dit is een vernieuwde Vaillant ketel, echter werd de keuring in kwestie uitgevoerd voor de verandering van het protocol. Dit zorgt ervoor dat er destijds geen foto is genomen van deze installatie. | Plan 1.1: Plan |

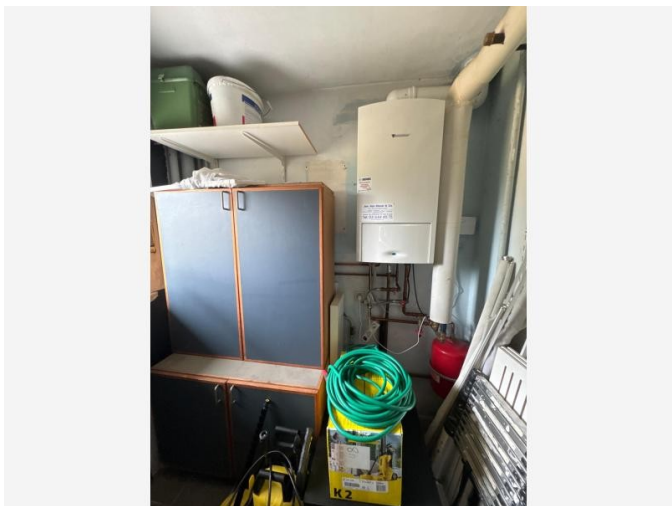
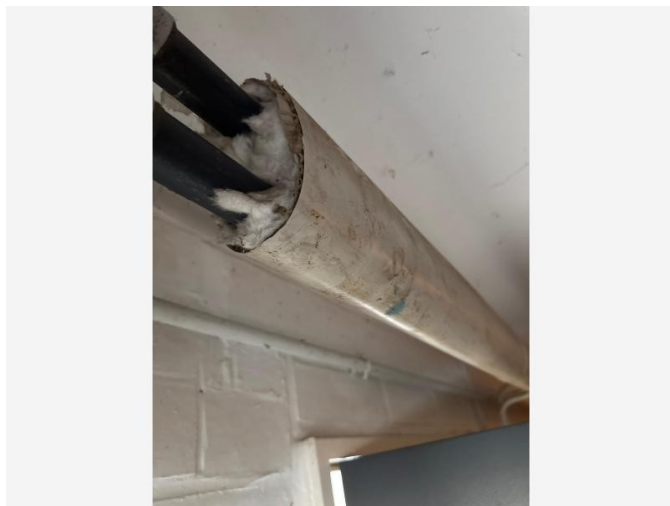
## Fiche 7: Leidingisolatie - niet aanwezig

| Beschrijving | Notitie | Terug te vinden op plannen |
|---|---|---|
| Fiche 7: Leidingisolatie - niet aanwezig | De leidingisolatie bestaat uit minerale wol en kunststof. Er werd geen gips waargenomen, echter indien deze wel in onderliggende lagen aanwezig is dient dit correct bemonsterd te worden en te worden verwijderd volgens de correcte maatregelen. | Plan 1.1: Plan |
